**CESP**

# **RELATÓRIO DE MONTAGEM**

## **M04-PEÇAS FIXAS DA COMPORTA DE EMERGÊNCIA**

**USINA ILHA SOLTEIRA**

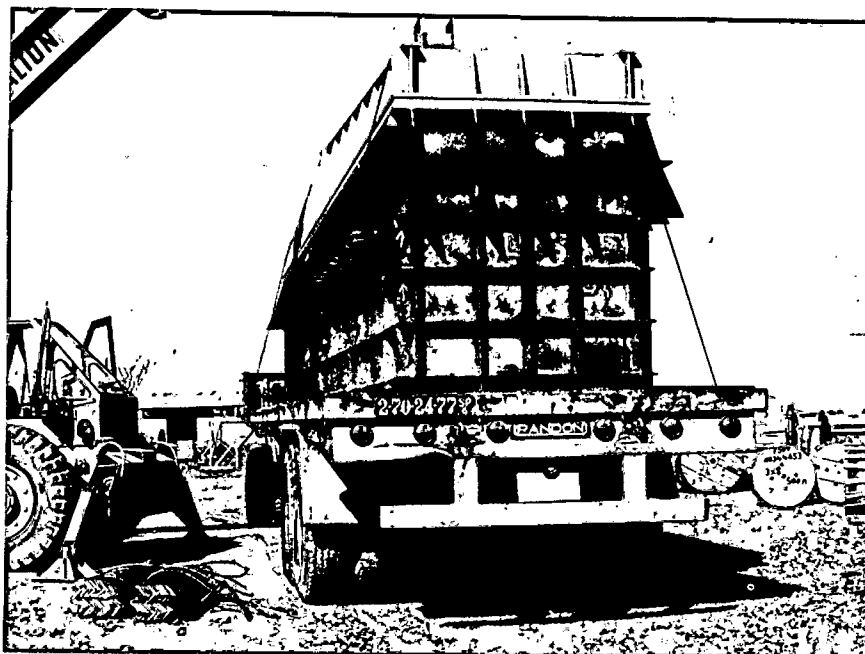
21.248

Tampa estanque da Comporta de Emergência no pátio para ser descarregada.

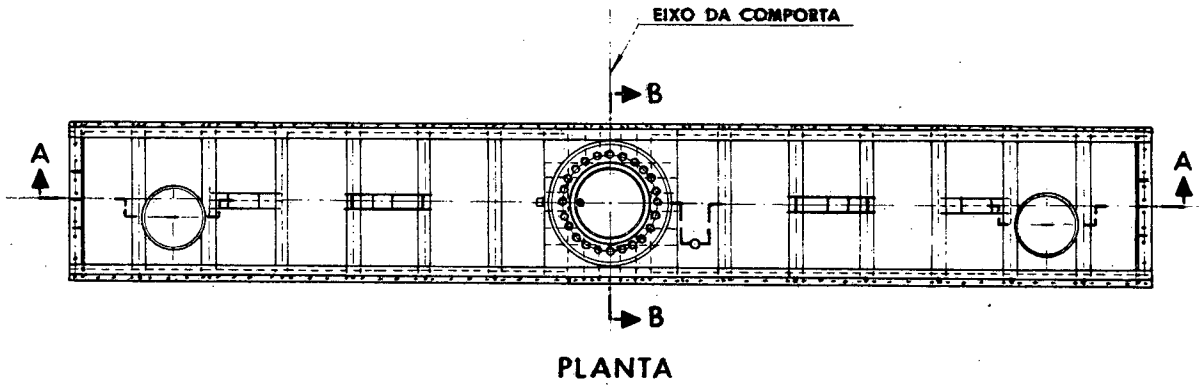
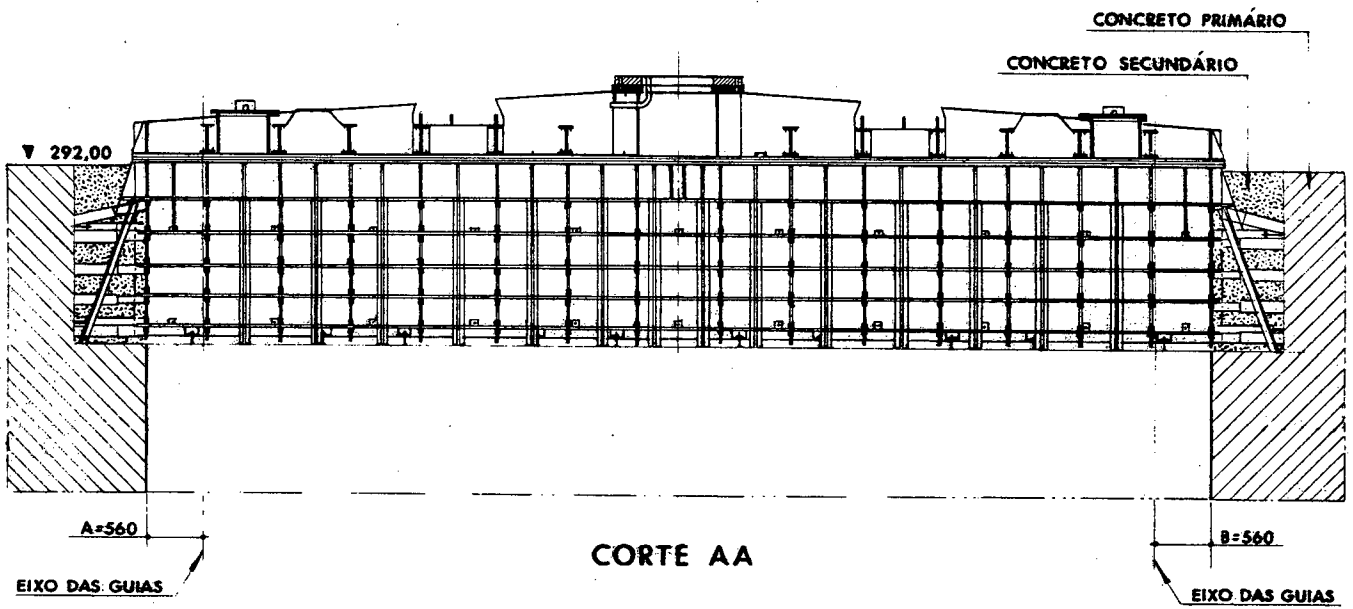
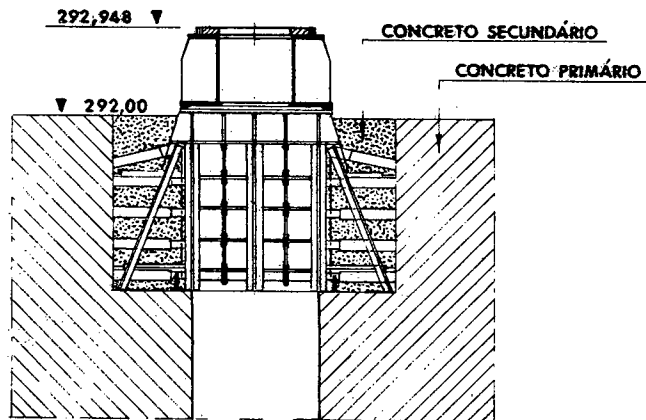
Para montagem da tampa estanque da Com<sup>po</sup>рта de Emergência, determinou-se o eixo da soleira da Comporta e o eixo da Tomada D'Água e transportou-se es<sup>ses</sup> eixos para a cota 292,00.

A seguir colocou-se a tampa estanque acoplada à sua blindagem no nicho deixado no concreto primário para seu nivelamento e centragem.

Com os eixos transportados para a cota 292,00 colocou-se três fios de prumo, um no flange cen<sup>tral</sup> da tampa onde seria montado o servomotor e os outros dois nas extremidades da tampa.

A tampa foi então centrada e alinhada em relação aos eixos determinados pelos fios de prumo através de um micrômetro-de-som.

**Tampa Estanque da Comporta de Emergência**

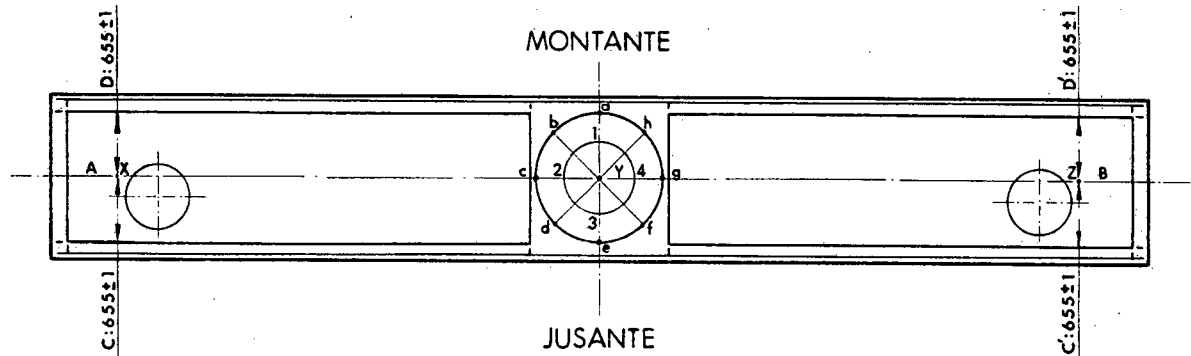
VERTICALIDADE E CENTRAGEM DO FLANGE DO SERVOMOTOR (mm)						
PONTO	1	2	3	4	5	6
A	565,00	565,50	565,50	566,00	566,00	567,00
B	567,50	567,50	568,00	569,00	569,50	570,00
C	658,50	658,00	657,50	658,00	657,00	657,00
C'	656,50	656,50	657,00	657,00	656,50	657,00
D	657,50	656,50	656,50	657,00	657,50	657,50
D'	657,00	656,00	655,50	655,50	655,00	656,00
E	364,83	364,78	364,86	364,72	—	—

VERTICALIDADE E CENTRAGEM DO FLANGE DO SERVOMOTOR (mm)				
PONTOS DE FIOS DE PRUMO	DESLOCAMENTO			
	MONTANTE	JUSANTE	DIREITO	ESQUERDO
X	0,2	—	—	—
Y	0,8	—	—	—
Z	0,5	—	—	—
—	—	—	0,2	—

NIVELAMENTO DO FLANGE DO SERVOMOTOR (mm)				
PONTO	COTA	DIFERENÇA	POSIÇÃO	DECLIVE
a	292,9482	+ 0,2	a — e	0,00 — 0,04
c	292,9481	+ 0,1	b — f	0,00 — 0,08
e	292,9480	0	c — g	0,00 — 0,00
g	292,9481	+ 0,1	d — h	0,04 — 0,00

**Tampa Estanque da Comporta de Emergência**

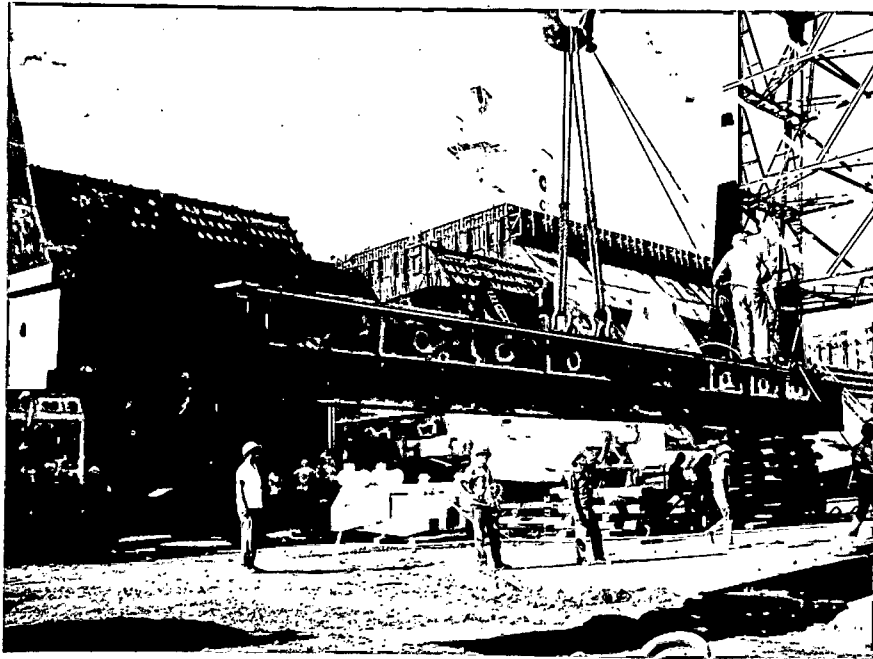
22.037

Soleira da comporta sendo preparada para ser colocada no nicho, observar a colocação de um tirfor para incliná-la a fim de permitir sua passagem pela blindagem da tampa estanque.

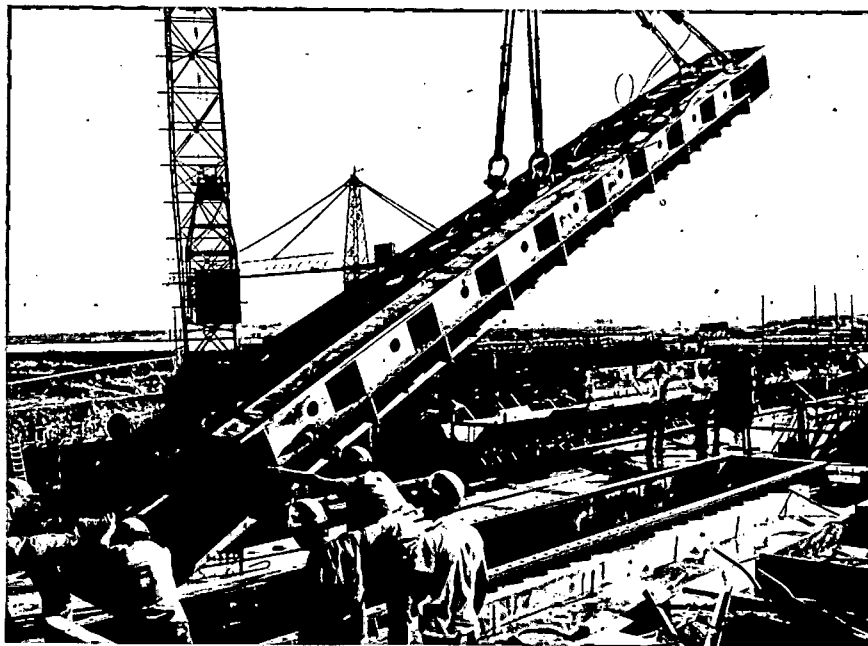
22.043

Sequência de operação da jogada da soleira observando a sua inclinação para passagem pela blindagem da tampa.

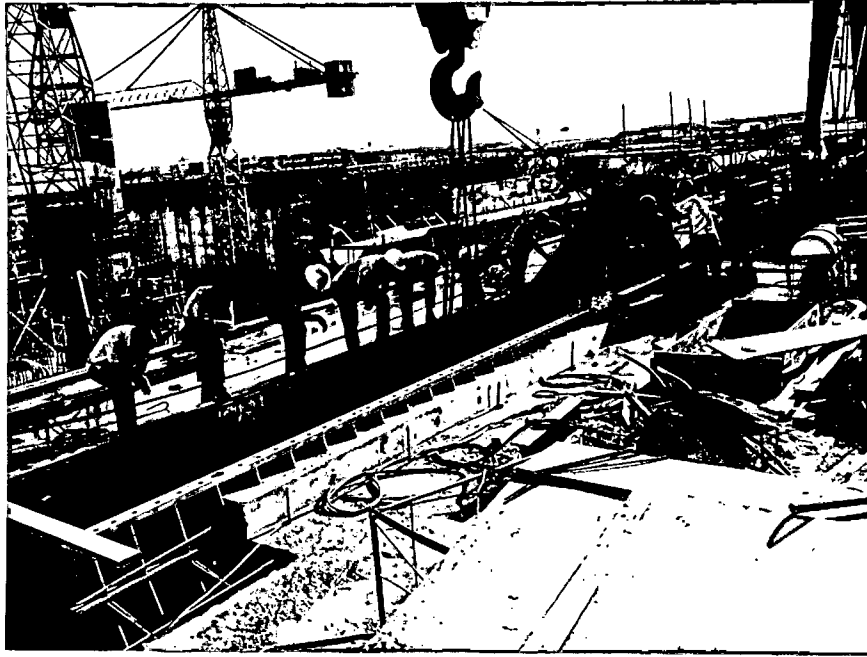
22.045

Sequência de operação.

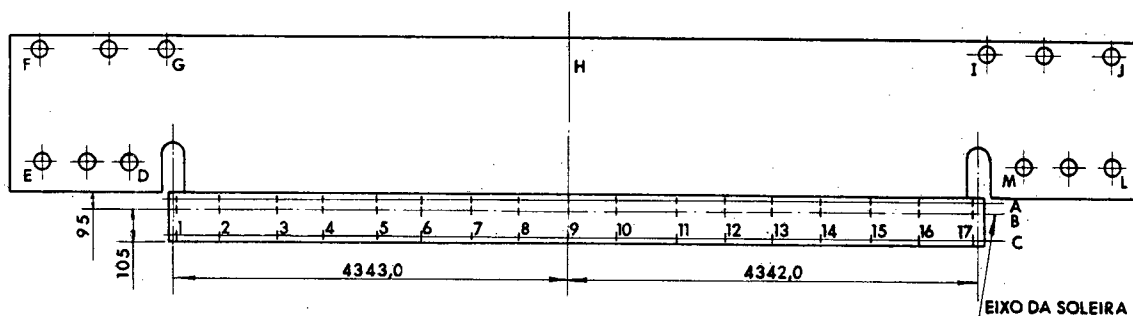
SOLEIRA								
PONTO	EIXO		COTAS					
	+	-	A	DIFERENÇA	B	DIFERENÇA	C	DIFERENÇA
1	0		270,5002	+ 0,2	270,5001	+ 0,1	270,5010	+ 1,0
2	- 0,8		270,4992	- 0,8	270,5001	+ 0,1	270,5000	0
3	+ 1,0		270,4990	- 1,0	270,4988	- 1,2	270,5000	0
4	- 0,2		270,4995	- 0,5	270,5000	0	270,5000	0
5	- 1,0		270,4995	- 0,5	270,5000	0	270,5000	0
6	0		270,4997	- 0,3	270,4998	- 0,2	270,4994	- 0,6
7	0		270,5001	+ 0,1	270,5000	0	270,4996	- 0,4
8	+ 0,2		270,5002	+ 0,2	270,5000	0	270,4995	- 0,5
9	0		270,4998	- 0,2	270,5001	+ 0,1	270,5000	0
10	0		270,4998	- 0,2	270,4995	- 0,5	270,4995	- 0,5
11	+ 0,2		270,5010	+ 1,0	270,5005	+ 0,5	270,5007	+ 0,7
12	+ 1,0		270,5010	+ 1,0	270,5010	+ 1,0	270,5020	+ 2,0
13	0		270,5010	+ 1,0	270,5011	+ 1,1	270,5020	+ 2,0
14	0		270,5005	+ 0,5	270,5010	+ 1,0	270,5010	+ 1,0
15	+ 0,2		270,5005	+ 0,5	270,5005	+ 0,5	270,5005	+ 0,5
16	+ 1,0		270,5010	+ 1,0	270,5010	+ 1,0	270,5005	+ 0,5
17	+ 1,0		270,4998	- 0,2	270,5001	+ 0,1	270,5003	+ 0,3

COTAS DOS PONTOS									
D	DIFERENÇA	E	DIFERENÇA	F	DIFERENÇA	G	DIFERENÇA	H	DIFERENÇA
270,4995	- 0,5	270,5010	+ 1,0	—	—	270,4825	- 17,5	270,4820	- 18,0

COTAS DOS PONTOS									
I	DIFERENÇA	J	DIFERENÇA	L	DIFERENÇA	M	DIFERENÇA	N	DIFERENÇA
270,4860	- 14,0	—	—	270,4945	- 5,5	270,4945	- 5,5	—	—

**Levantamento Topográfico da Soleira da Comporta-Vagão**

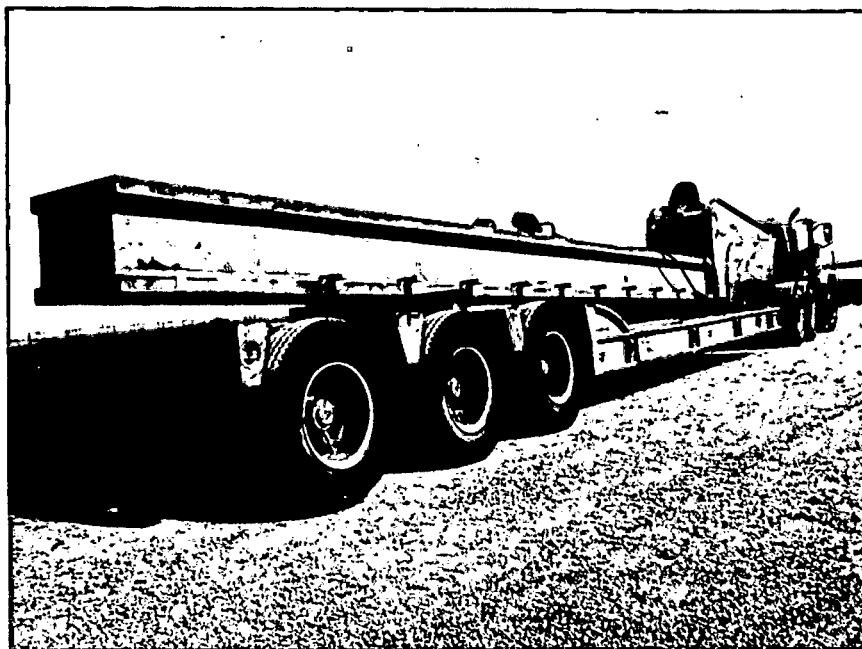
22.450

Guia frontal sendo transportada para o lo<sub>c</sub>al de montagem.

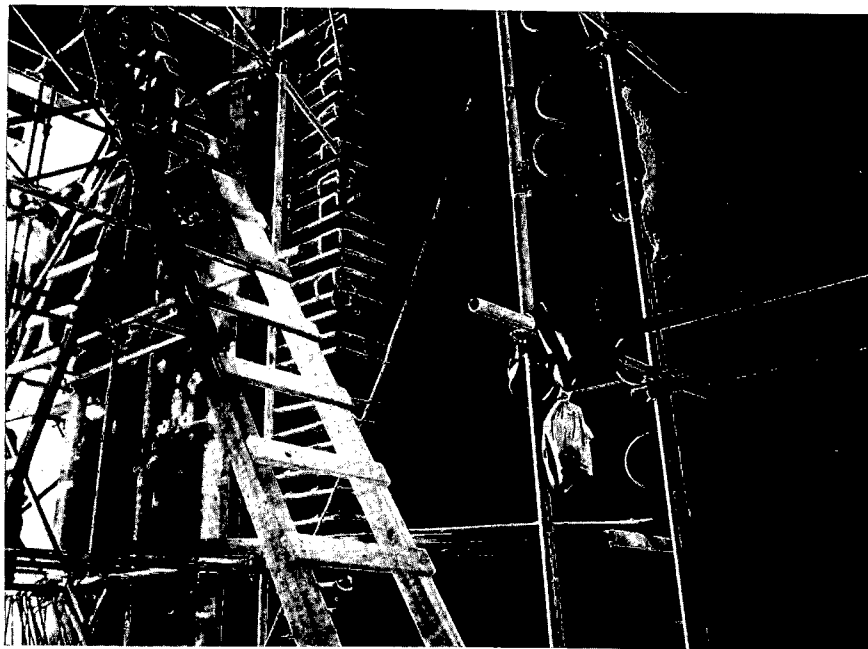
22.436

Armação para fixação do segmento inferior direito, antes da concretagem.

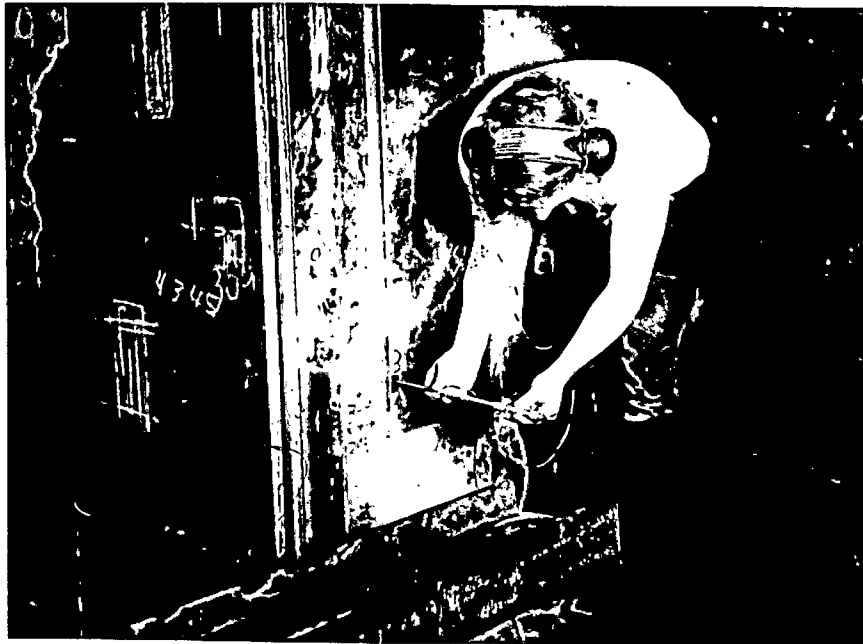
22.837

Medida da pista de rolamento com micrômetro-de-som.

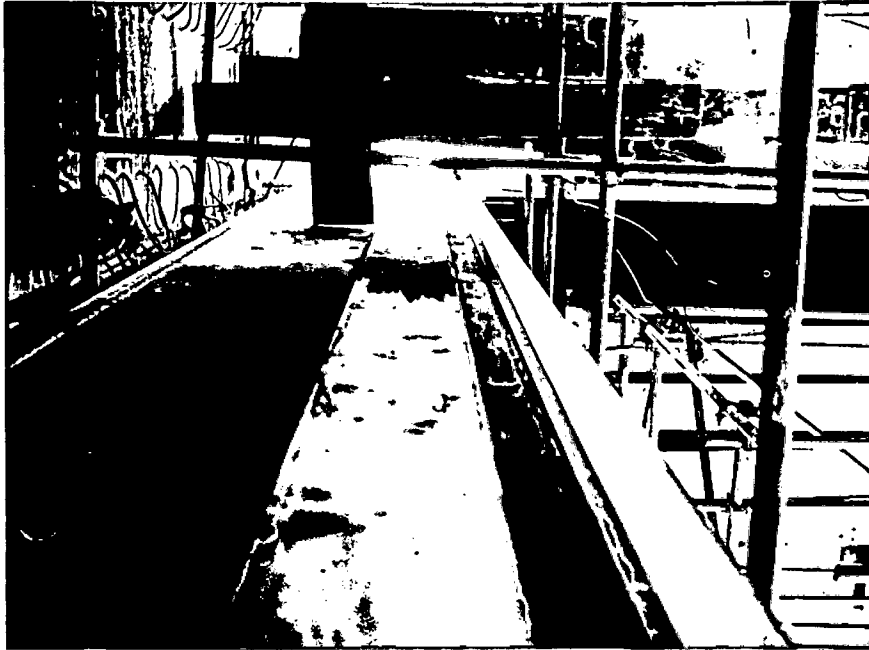
23.516

Vista do segmento já posicionado.

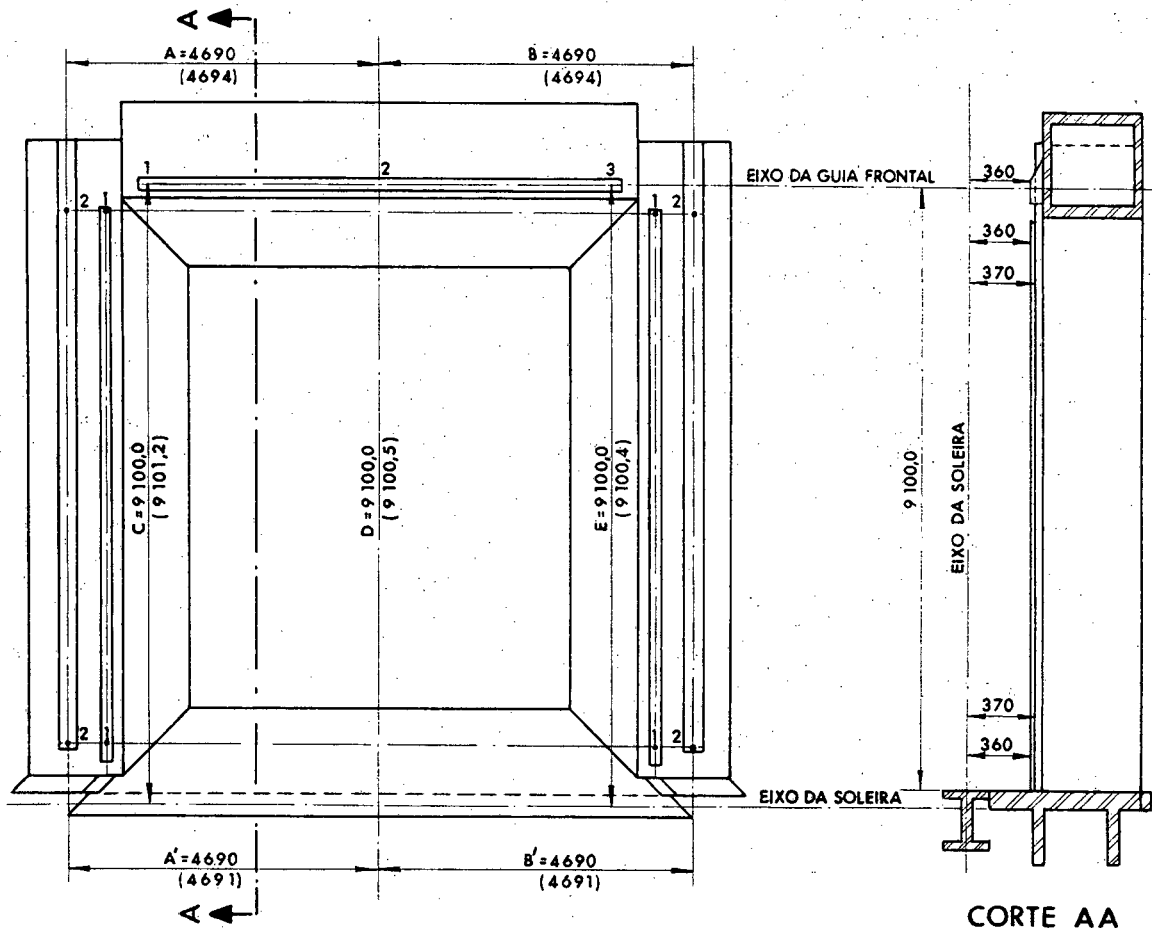
MEDIDAS ENTRE EIXO DA SOLEIRA COM GUIA DE VEDAÇÃO DO ROLAMENTO							
LADO ESQUERDO			LADO DIREITO		FRONTAL		
INFERIOR SUPERIOR	1	359,8	INFERIOR SUPERIOR	1	359,8	1	359,3
	2	369,8		2	369,7	2	359,3
INFERIOR	1	360,2	INFERIOR	1	360,2	3	359,9
	2	370,2		2	370,1	—	—

MEDIDAS COM MICRÔMETRO							
LADO ESQUERDO			LADO DIREITO		FRONTAL		
SUPERIOR	1	89,8	SUPERIOR	1	89,8	1	89,8
	2	100,0		2	100,0	2	89,8
	3	100,2		3	100,0	3	89,8
INFERIOR	1	90,0	INFERIOR	1	90,0	4	—
	2	100,0		2	100,0	5	—
	3	100,0		3	100,0	6	—

**Levantamento Topográfico do Quadro de Vedação da Comporta de Emergência**

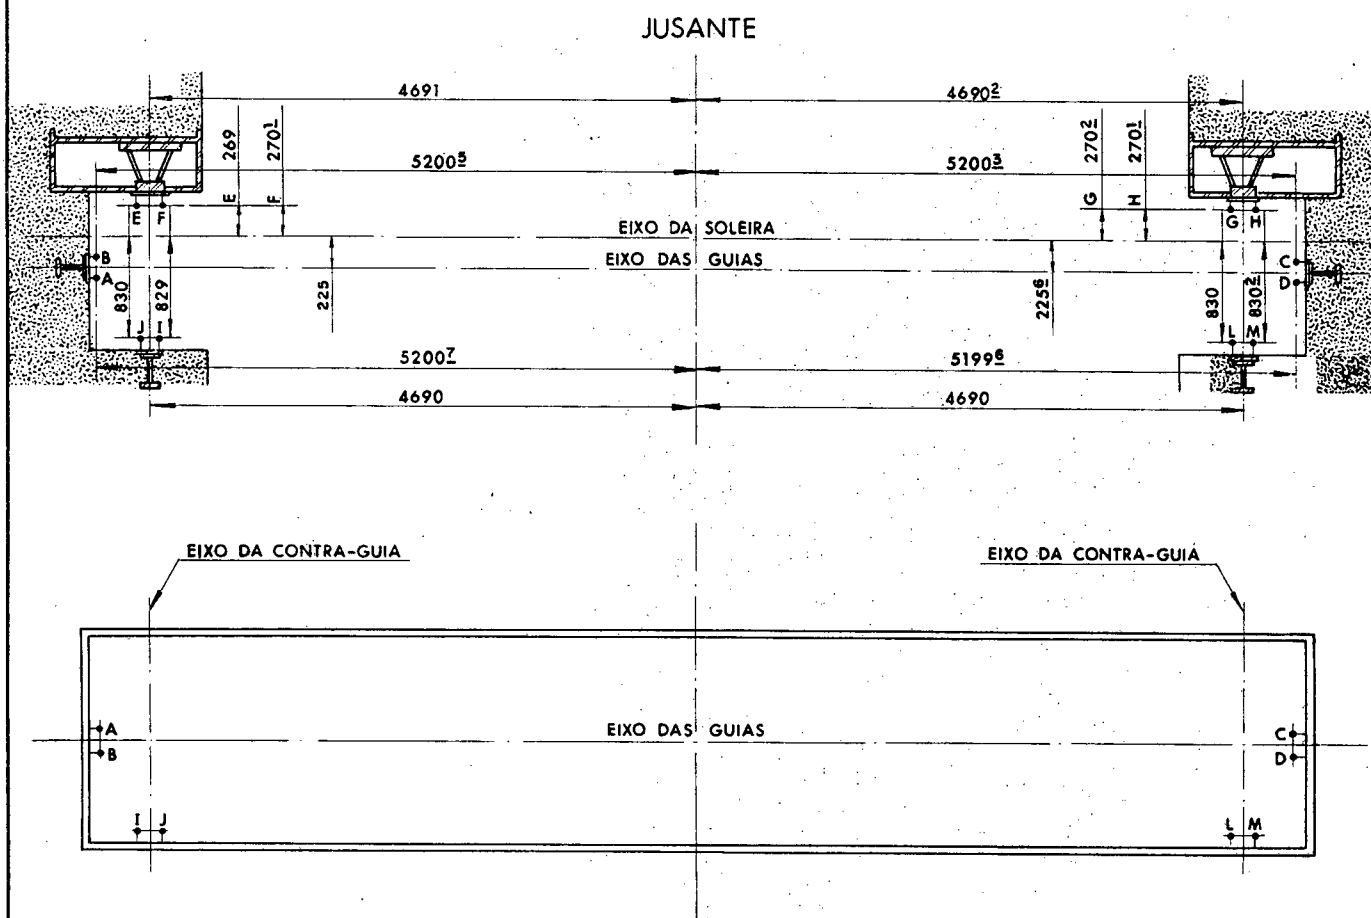
PONTO	MEDIDAS DA TAMPA EM RELAÇÃO AOS PRUMOS															
	A	DIFER.	B	DIFER.	C	DIFER.	D	DIFER.	I	DIFER.	J	DIFER.	L	DIFER.	M	DIFER.
1	52,0	+2,7	52,0	+2,5	52,5	+2,8	52,5	+2,1	52,5	+1,5	52,5	+2,5	53,5	+3,5	53,0	+3,2
2	51,0	+1,7	51,0	+1,5	50,0	+0,3	50,0	-0,4	52,0	+1,0	52,0	+2,0	51,5	+1,5	53,0	+3,2

MEDIDAS REAIS		
A - B	49,3	49,5
C - D	49,7	50,4
E - F	101,0	99,9
G - H	99,8	99,9
I - J	51,0	50,0
L - M	50,0	49,8

**Levantamento Topográfico e Mecânico  
das Guias da Comporta de Emergência**

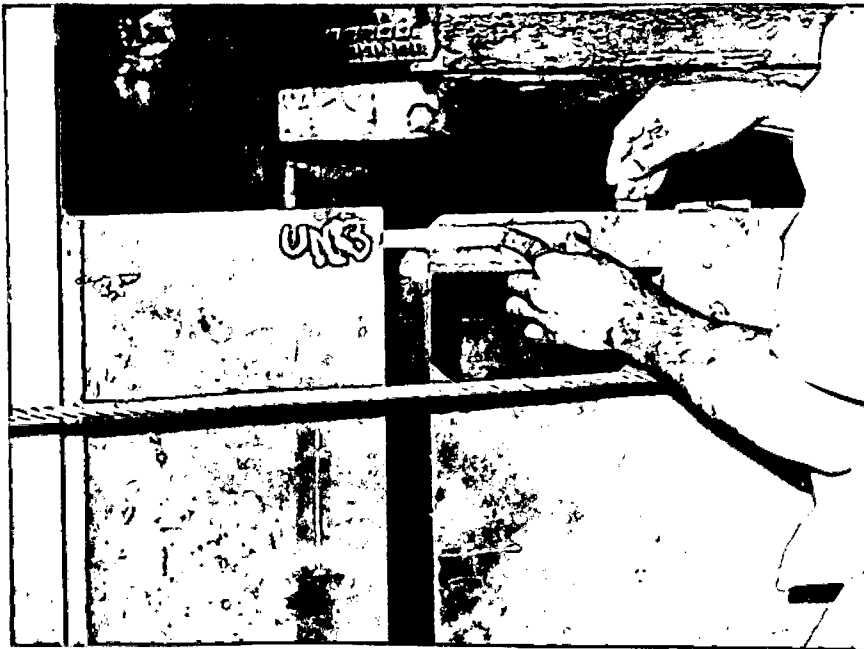
22.621

Aspecto do chanfro para solda entre a guia frontal e lateral.

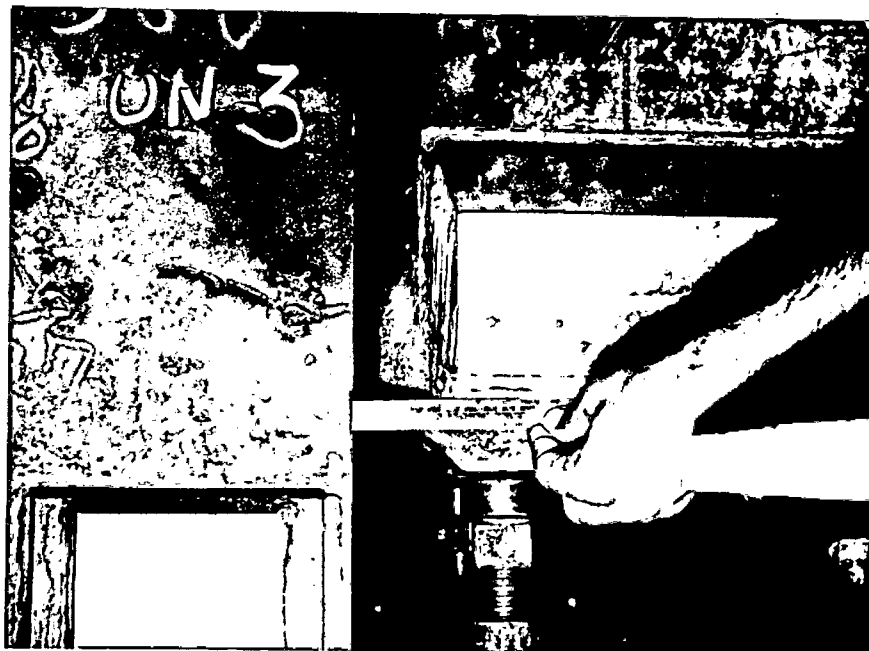
22.619

Aspecto do chanfro onde seria feita a soldagem entre a frontal e a lateral do quadro de vedação.

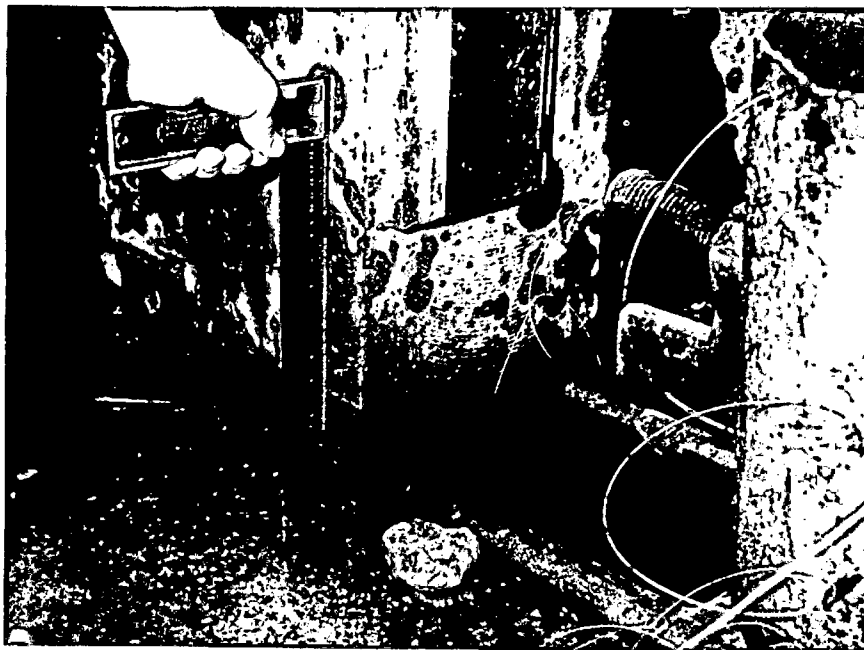
22.598

Aspecto do chanfro para soldagem entre soleira e o conjunto da guia de rolamento e quadro de vedação.

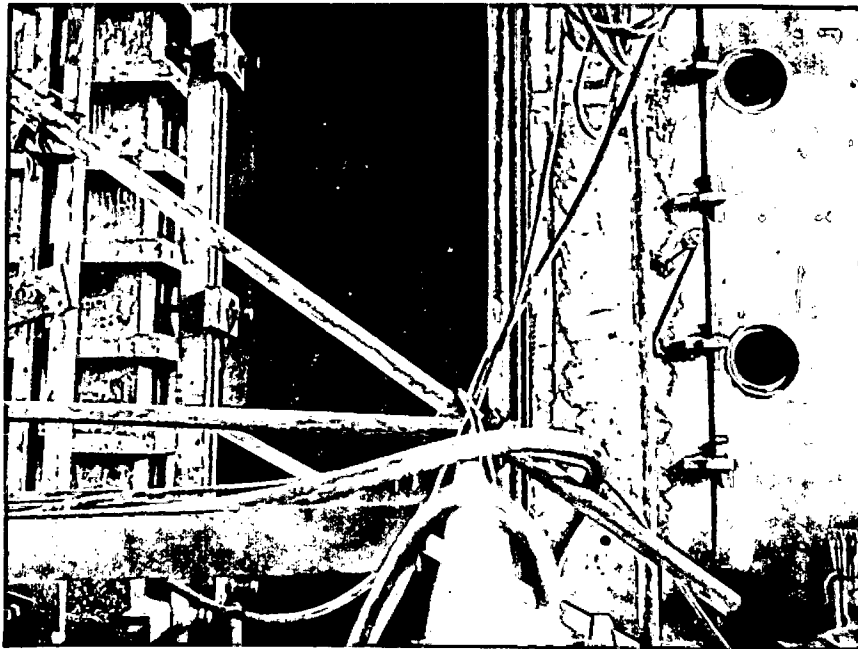
24.549

Formas para concretagem das peças fixas.

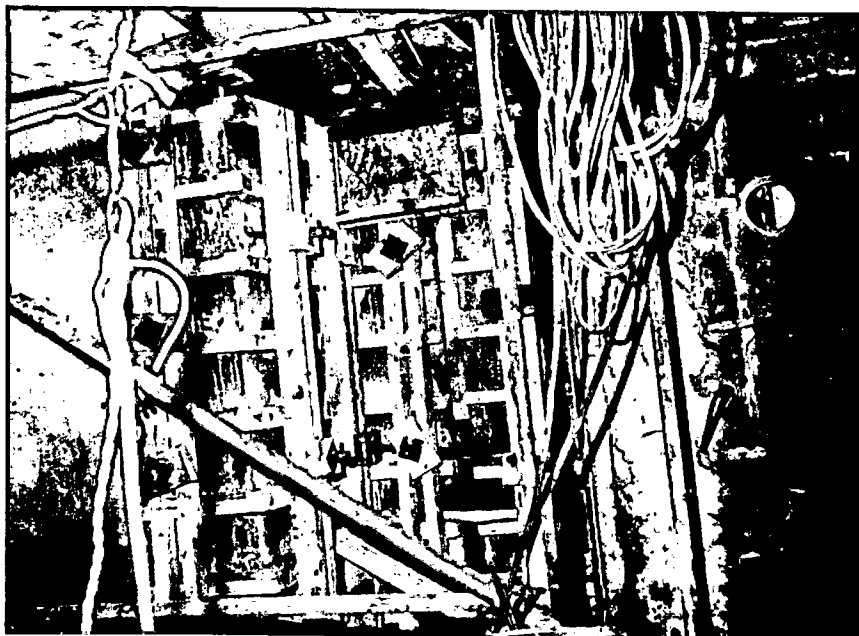
24.550

Formas para concretagem.
