# **RELATÓRIO DE MONTAGEM**

## **M05-COMPORTAS DE EMERGÊNCIA E SERVOMOTOR**

**USINA ILHA SOLTEIRA**

**JULHO - 1973**

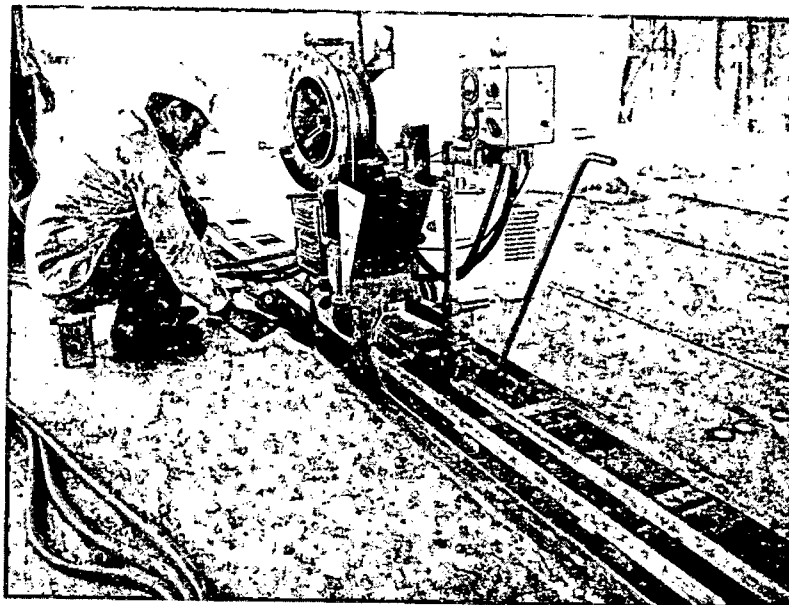
23.849 - Último passe de solda entre os elementos inter  
mediários.

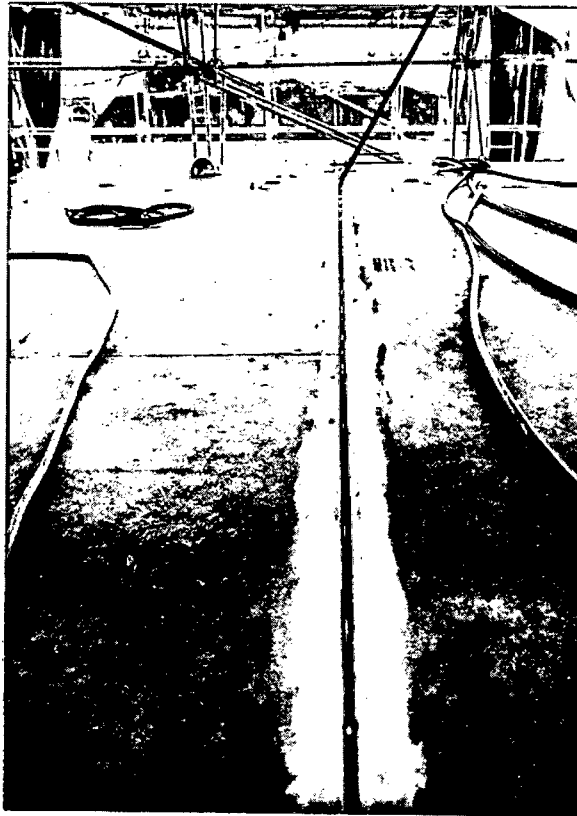
23.848 - Chanfro antes da soldagem

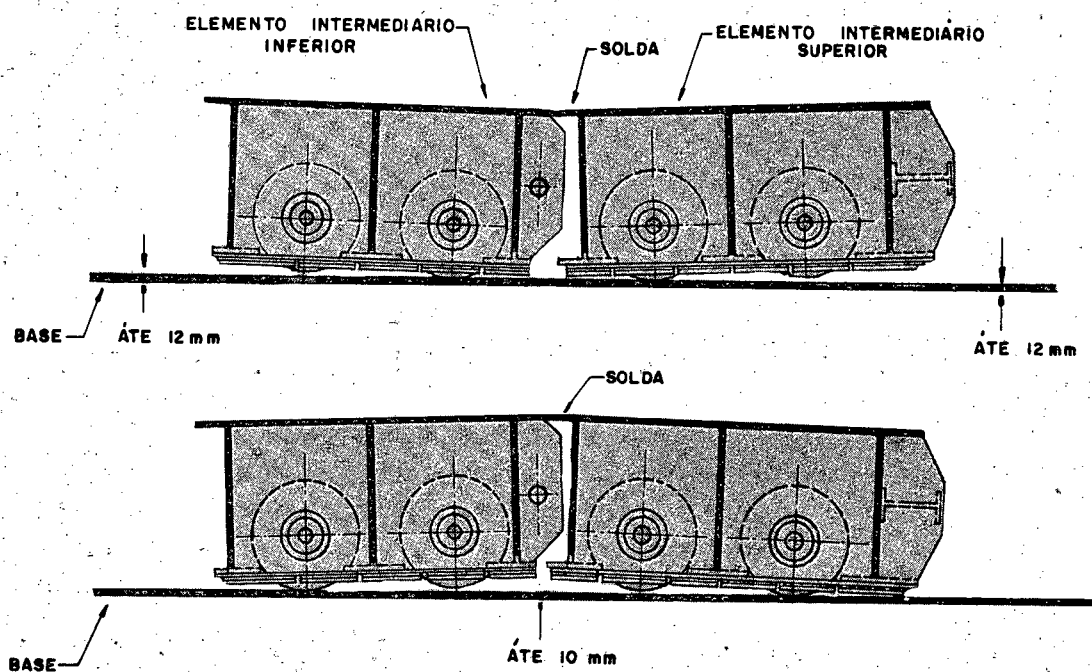
Constatou-se desde início que as deformações da região - da solda davam origem a forças consideráveis que chegavam a levantar os elementos das comportas deixando cada elemento apoiado apenas sobre 2 rodas.

Croquis: Exemplos de deformações ocorridas.

Concluída a solda entre dois elementos, aguardava-se 12 horas para resfriamento.

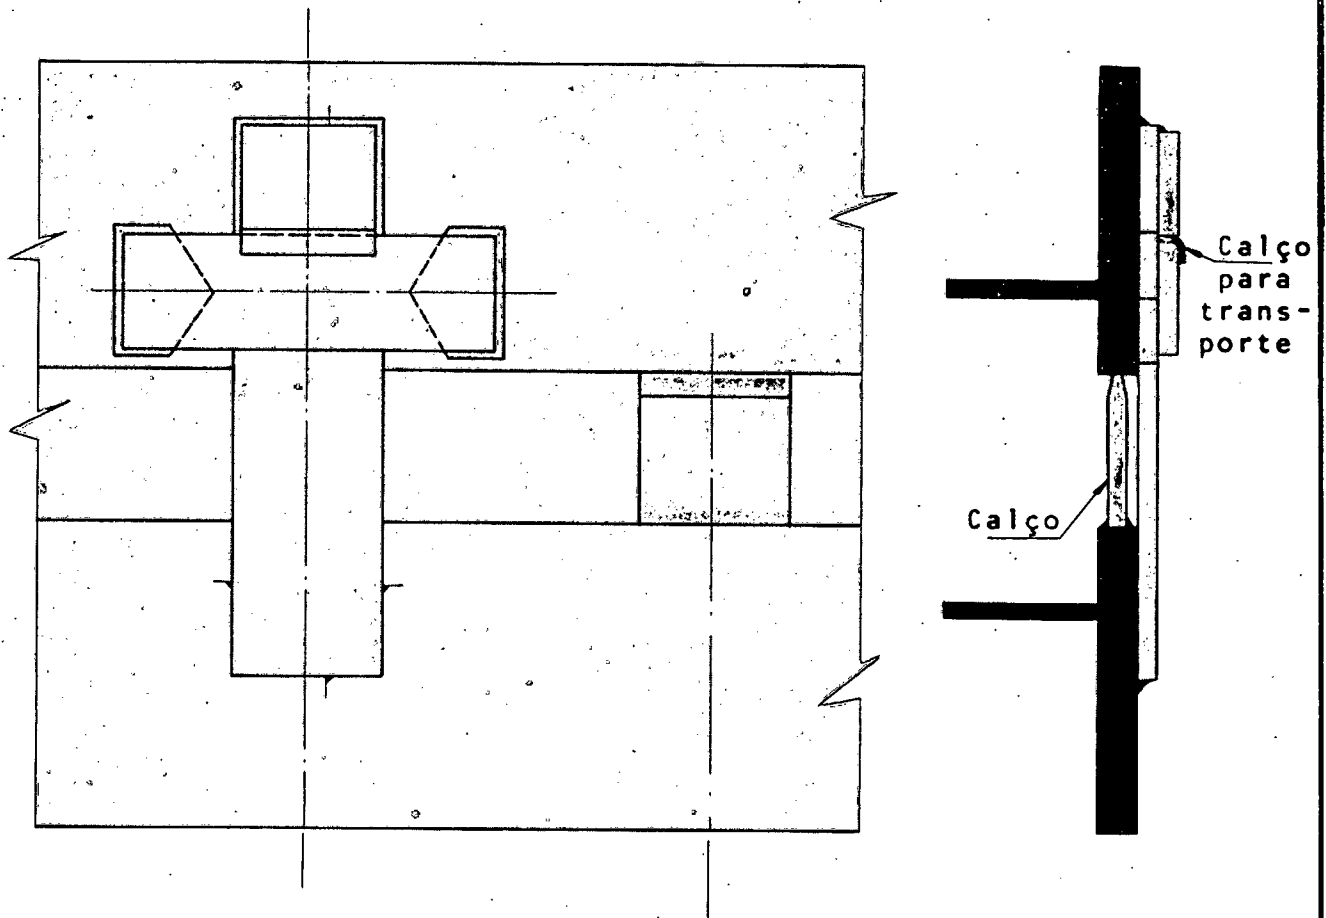
No decorrer da soldagem, dificuldades de ordem executiva não permitiram que fosse observada a tolerância especificada ( $\pm 2$  mm) nas aberturas laterais.

Esse inconveniente foi satisfatoriamente eliminado soldando-se calços entre os elementos conforme indicado no croquis.

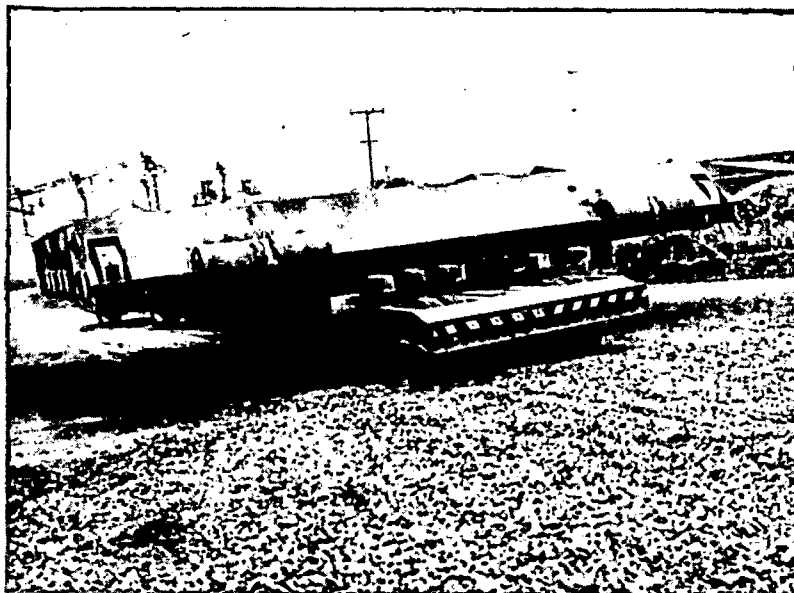
23.912 - Saída das oficinas. As dimensões e peso da carga exigiram uma melhoria na pista de acesso a 292, sobre a ensecadeira de Jusante.

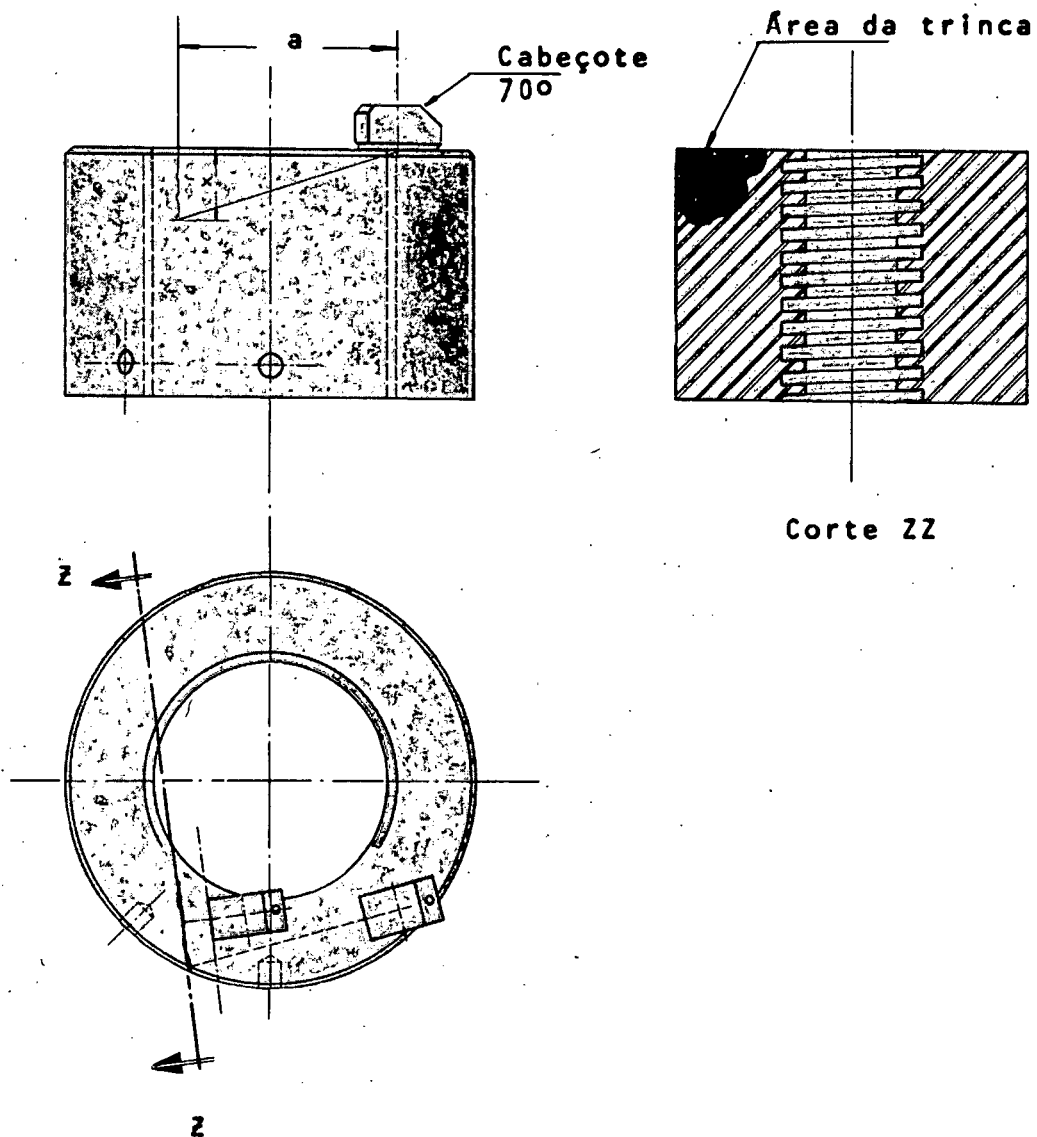
Ao unir-se a haste ao dispositivo de acoplamento da comporta, na unidade 15, notou-se na porca uma trinca aparentemente superficial. Levada ao Laboratório Eletromecânico da Obra, utilizando-se um aparelho de ultrassom KRAUTKRAMER modelo USK5 com cabeçote de 70º e registrador gráfico OSCILOMINK-E, constatou-se que a trinca era bastante profunda (49,68 mm). Foi solicitado ao fabricante (BVS) a reposição da peça danificada.
