CENTRAIS ELÉTRICAS DE SÃO PAULO S.A.

# **RELATÓRIO DE MONTAGEM M06-BLINDAGENS PLANAS**

**USINA ILHA SOLTEIRA**

**JULHO - 1973**

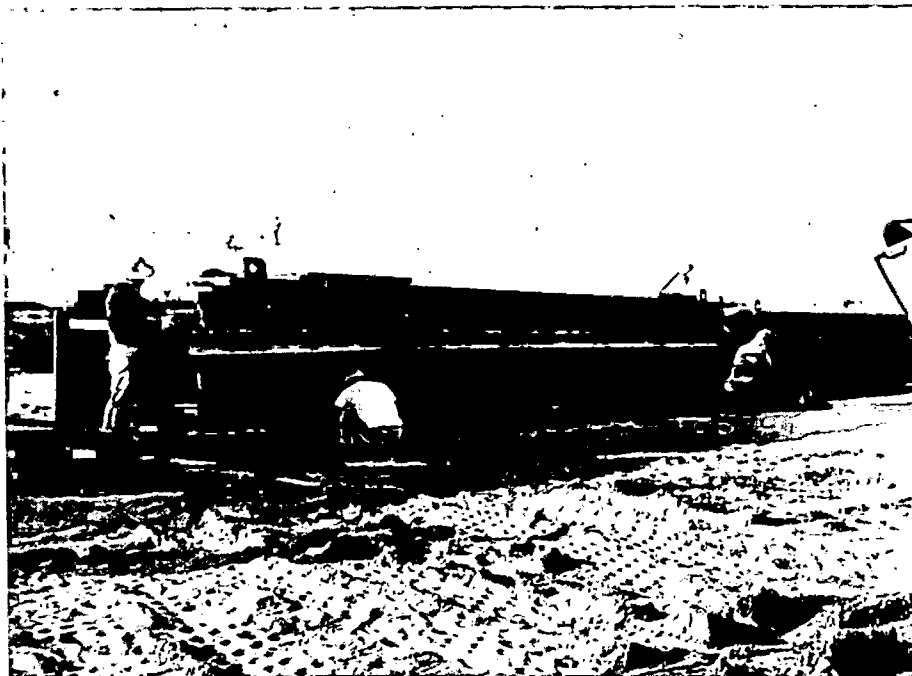
Foram soldadas à primeira das tres vigas de reforço das blindagens planas. Quando ocorreu a mudança de projeto, algumas unidades - já estavam montadas em sua posição definitiva, tendo sido essa alteração efetuada no próprio local de montagem.

Colocação de vigas U na blindagem plana

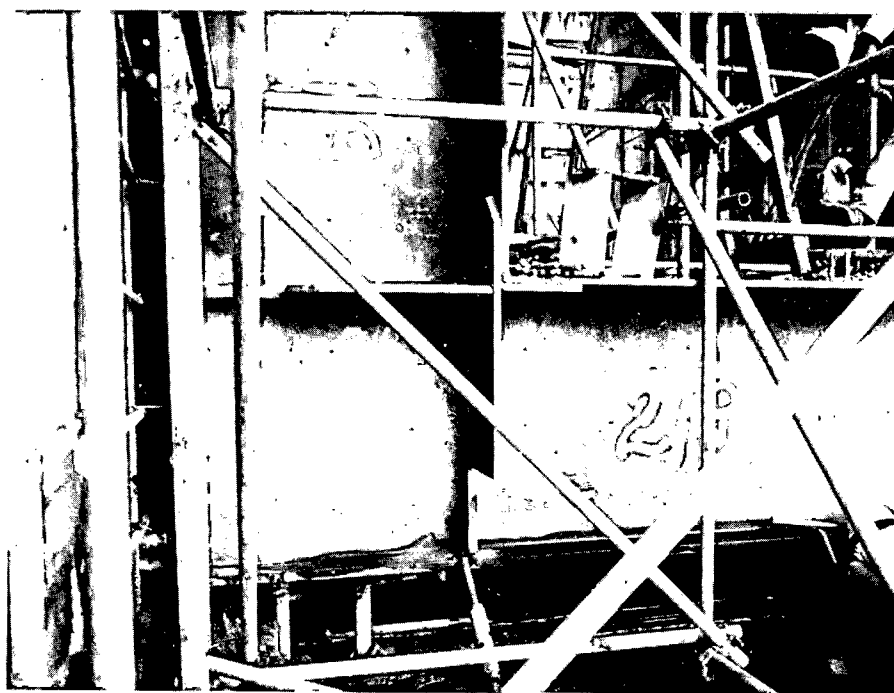
Todas as cruzetas, após a verificação das sol  
das estanques com raio  $\gamma$ , foram jateadas e sol  
dadas à mesma, trabalho esse que transcorreu  
normalmente.

Cruzeta de reforço já montada  
ligando a lateral direita à soleira

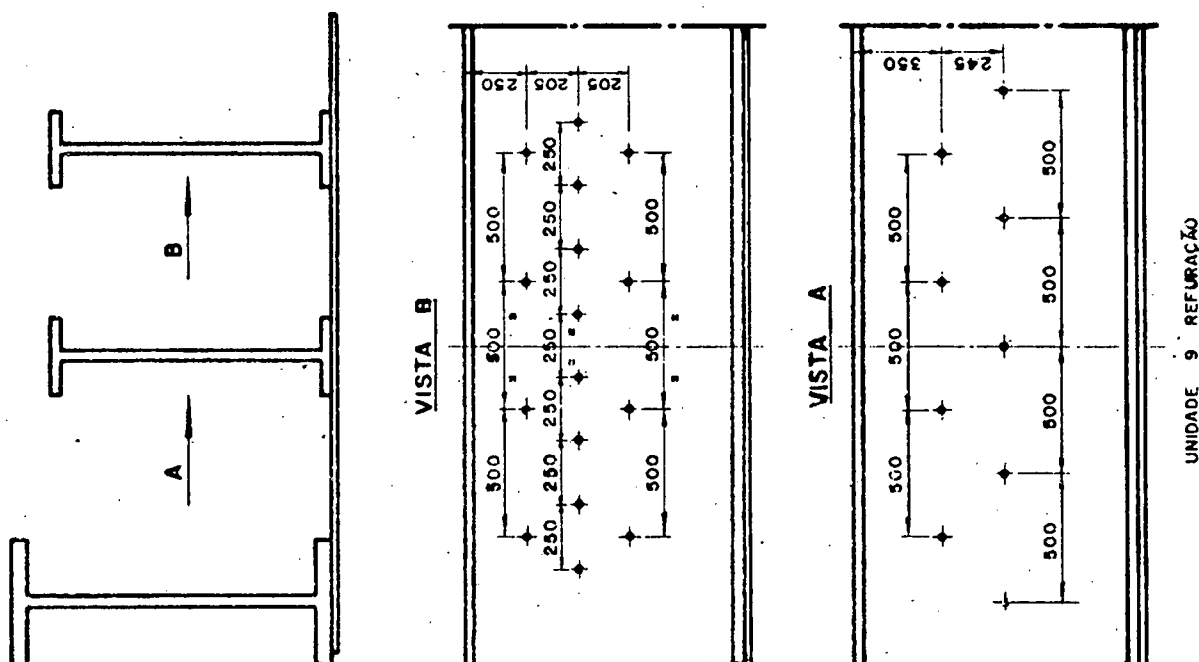
Na unidade 9, devido a erro de furação foi feita uma refuração para se obter o número adequado de furos. O croquis acima mostra a situação final.

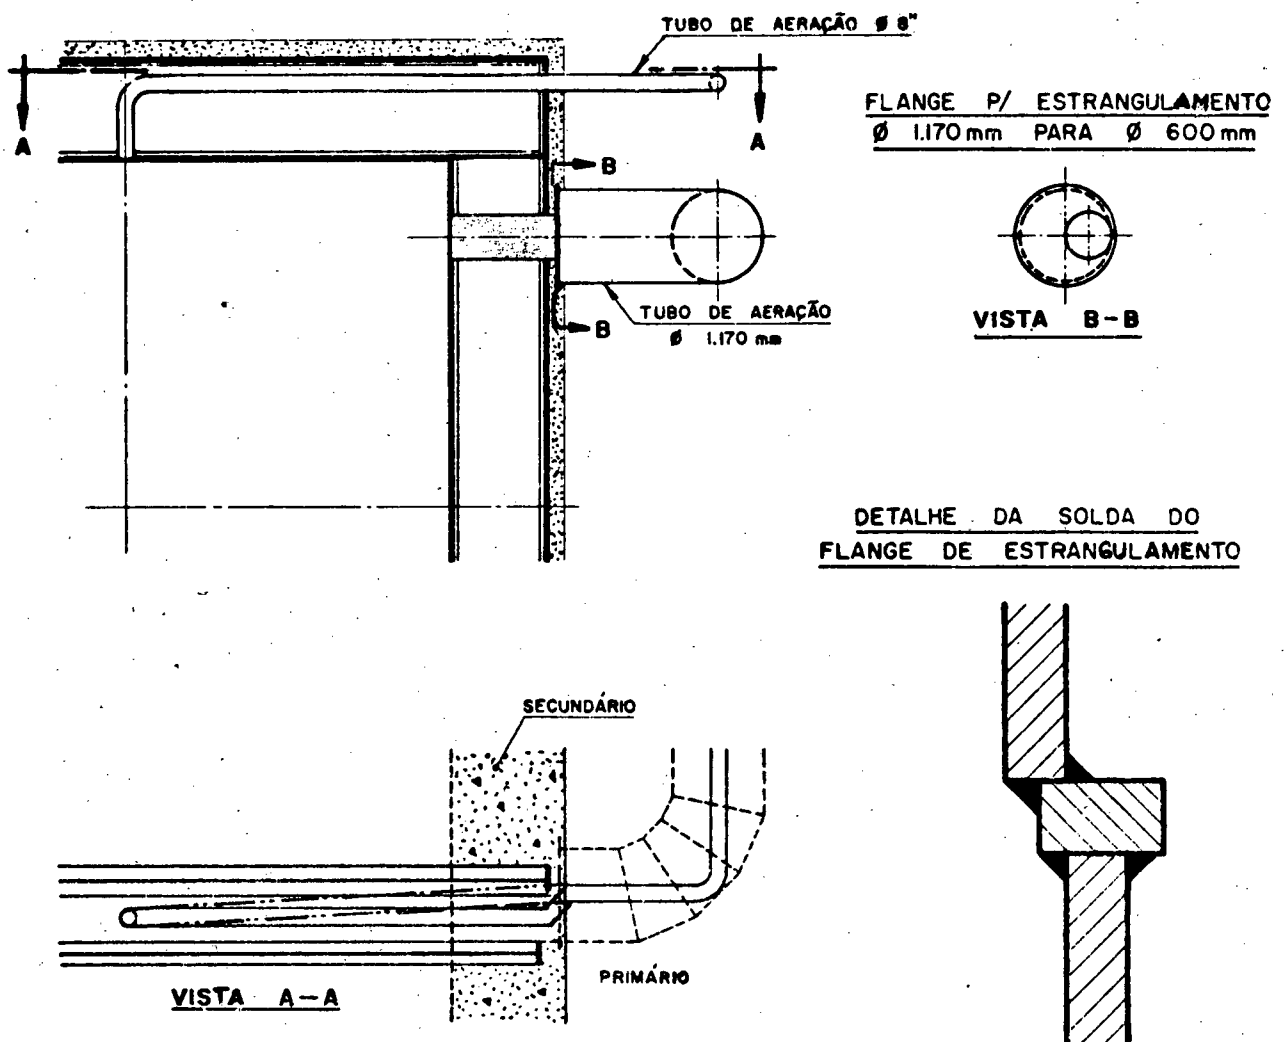
Vê-se ainda que o tubo de  $\varnothing$  8" para aeração teve sua posição modificada devido à interferência com a viga de montante do teto da blindagem plana.

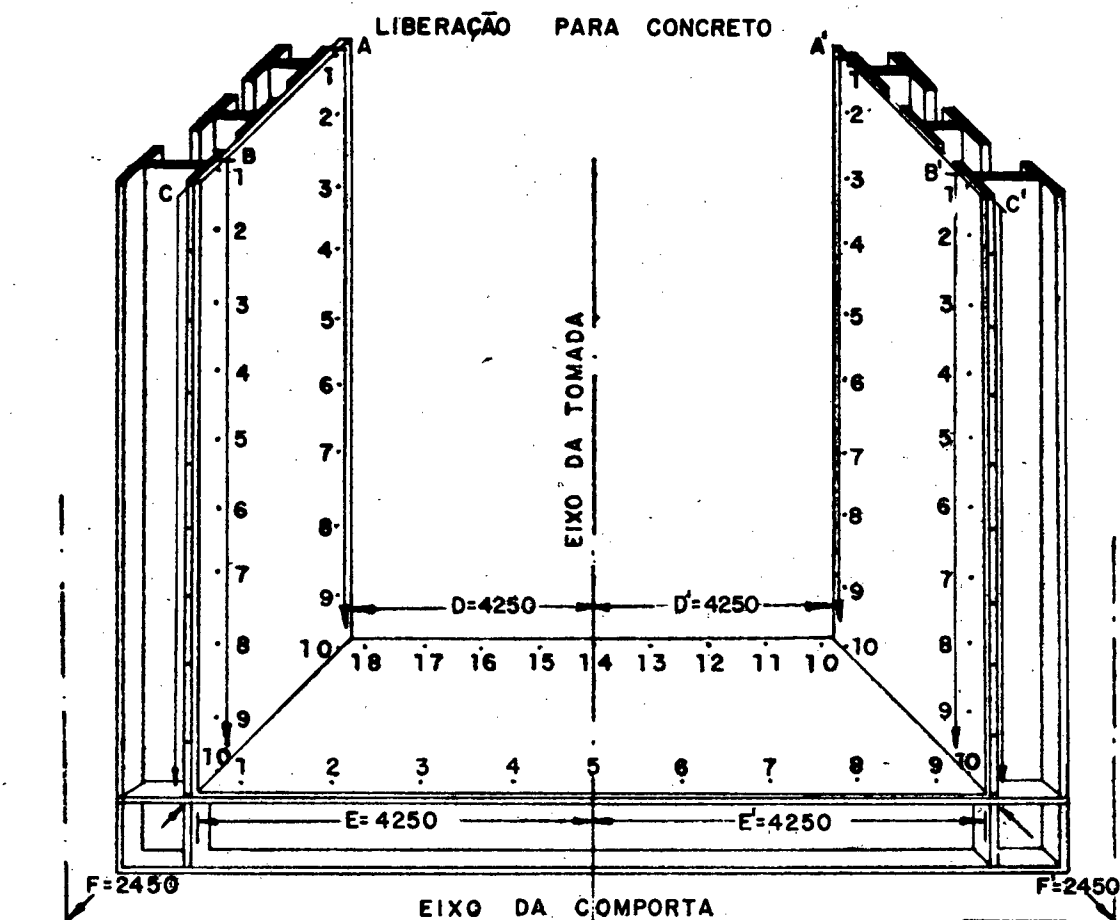
**RESULTADO DO TESTE DE SOLDA: SATISFATÓRIO**

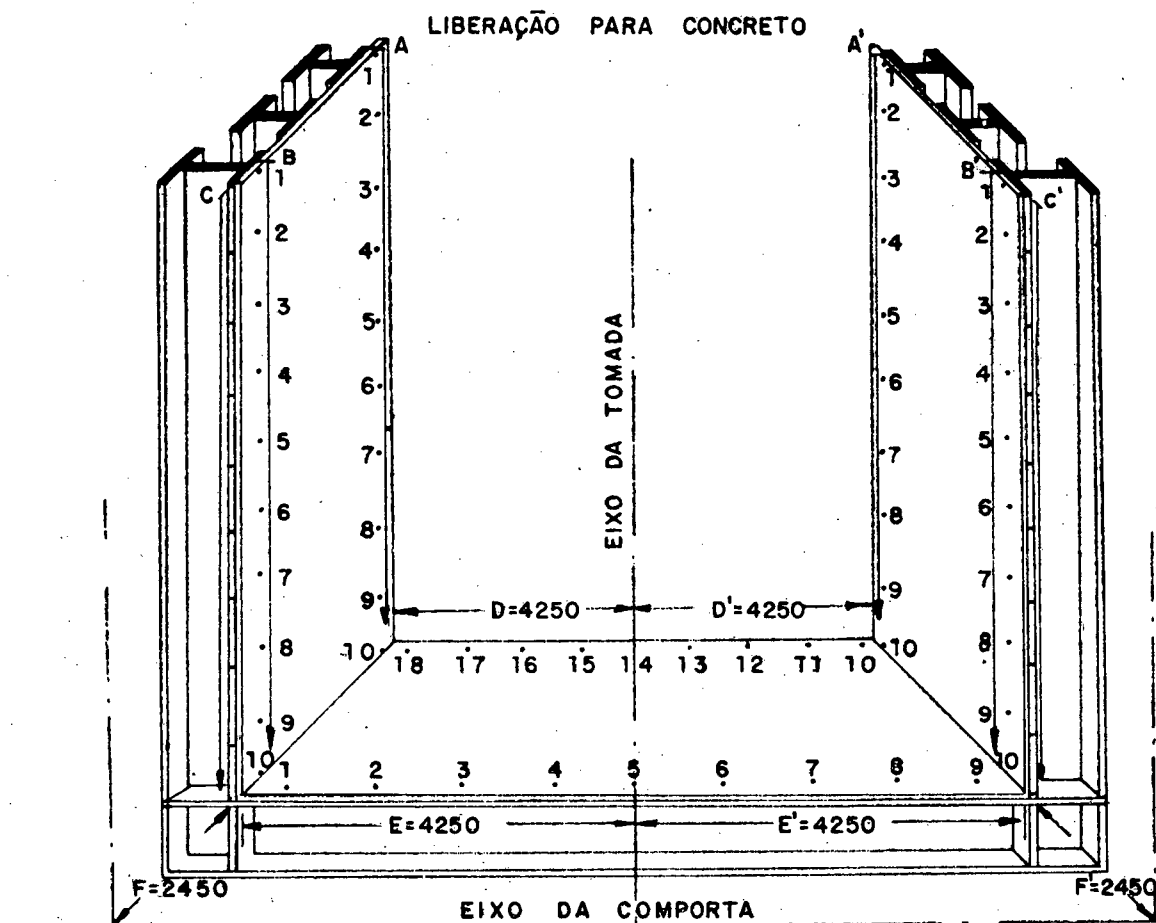
**RESULTADO DO TESTE DE SOLDA: SATISFATÓRIO**

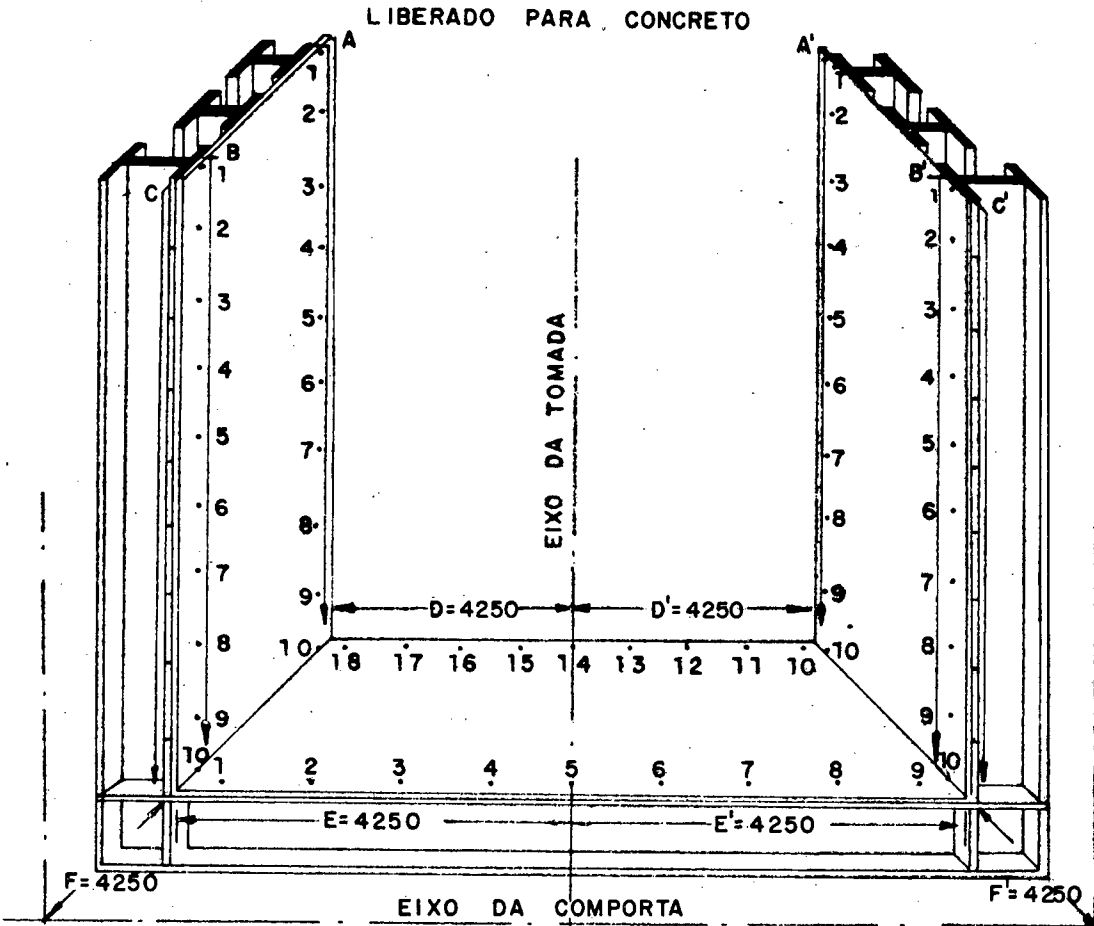
RESULTADO DO TESTE DE SOLDA : SATISFATÓRIO
