# **RELATÓRIO DE MONTAGEM**

## **M11/1-ROTOR MITSUBISHI**

**USINA ILHA SOLTEIRA**

**JULHO - 1973**

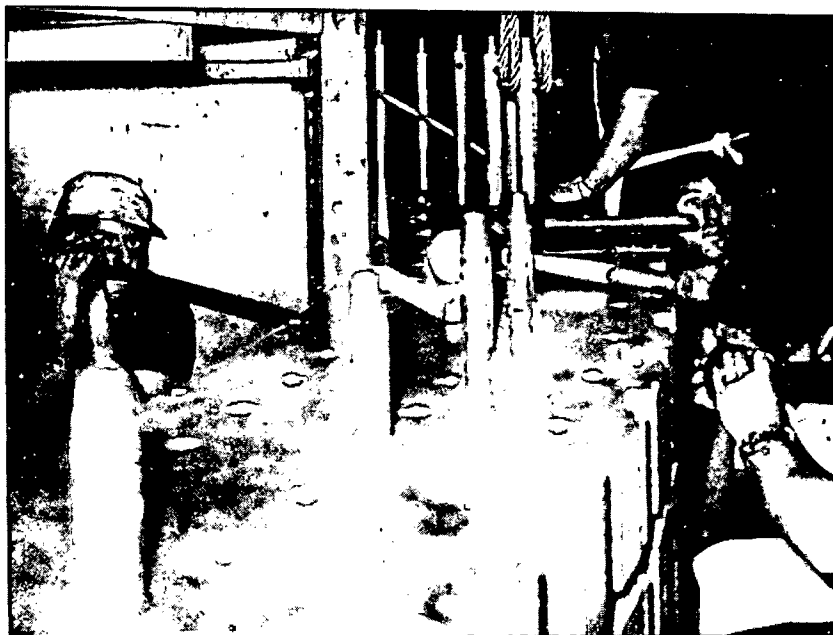
25 870

Numa das subidas uma pequena rebarba da chapa feriu o pino dificultando sua subida. As chapas tiveram que ser calçadas para se limar a parte afetada. A limalha foi removida com auxílio de um imã e ar comprimido.

Imprevisto no levantamento de um pino-guia.

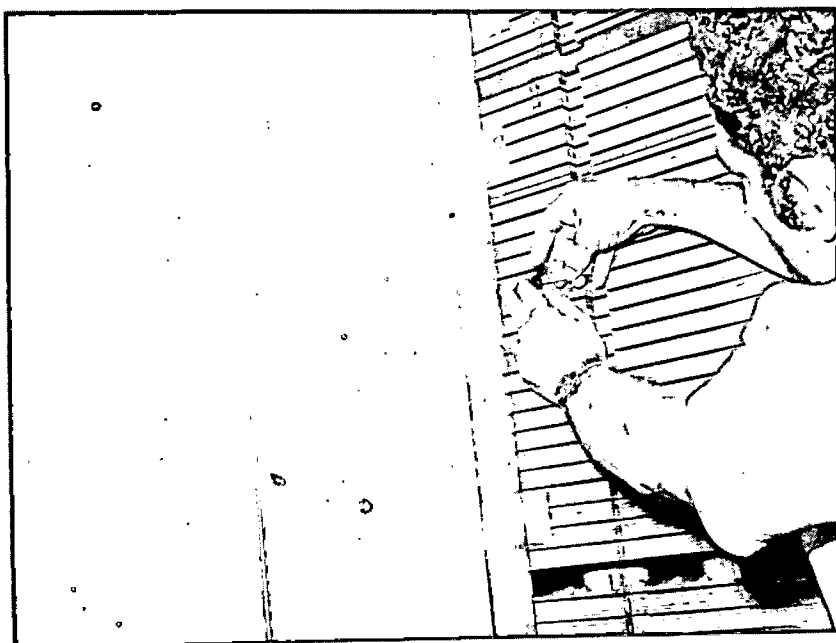
26 304

Eventuais correções de ovalização do pacote (croquis nºs 5, 6, 8 e 9) eram feitas com auxílio de cunhas.

Acerto da ovalização do pacote.

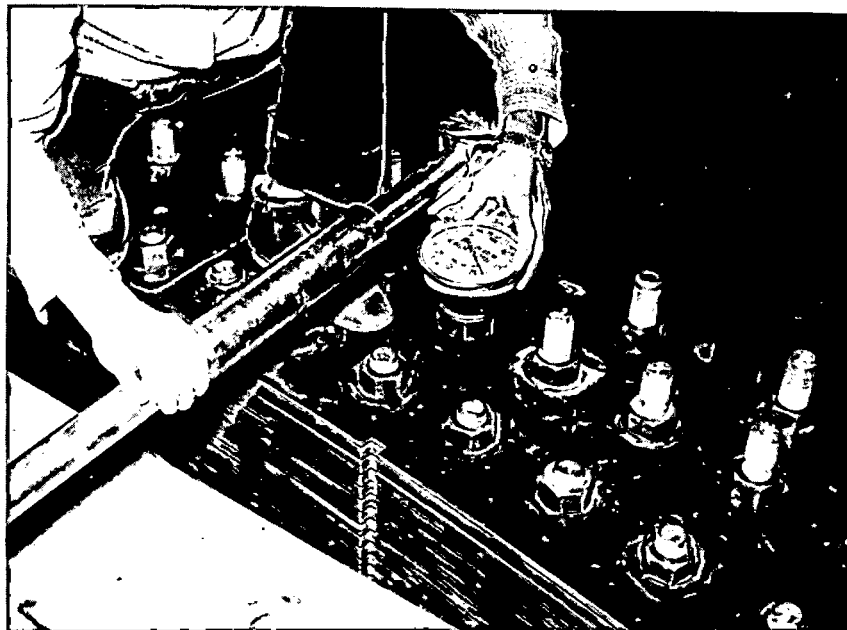
26 876

Devido a problema de funcionamento do medidor de torque fornecido pela Mitsubishi, passou-se a utilizar a chave manual e medidor de torque da CESP.

Aperto definitivo, manual

Após o aperto final todas as porcas foram travadas com solda.

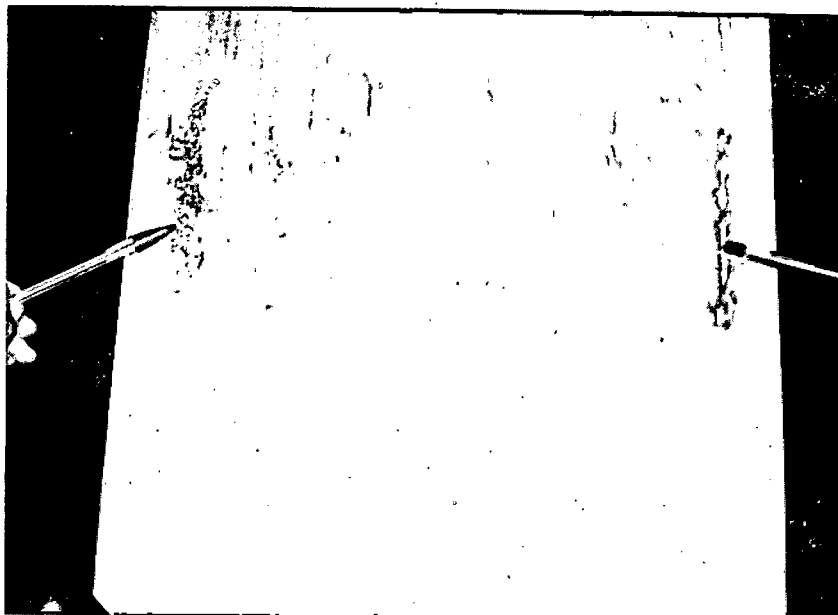
25 609

Corrosão em chaveta flexível

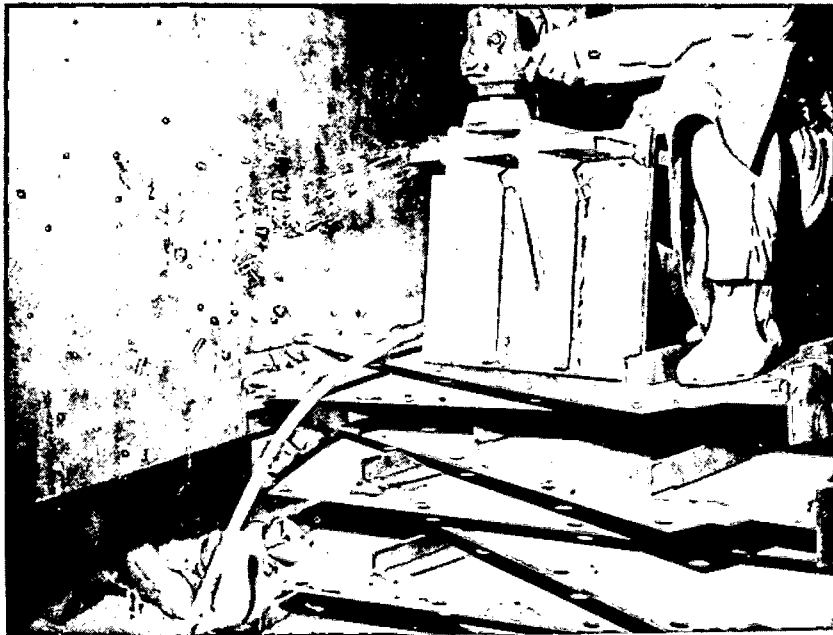
26 724

As 168 aletas tiveram que ser retificadas e ajustadas na obra (ver croquis nº 19) pois não se adaptaram perfeitamente à superfície de apoio (faces superior e inferior do pacote).

Ajustagem manual da face de apoio da aleta.
