# **RELATÓRIO DE MONTAGEM**

## **M12/1 - ESTATOR MITSUBISHI**

**USINA ILHA SOLTEIRA**

**JULHO - 1973**

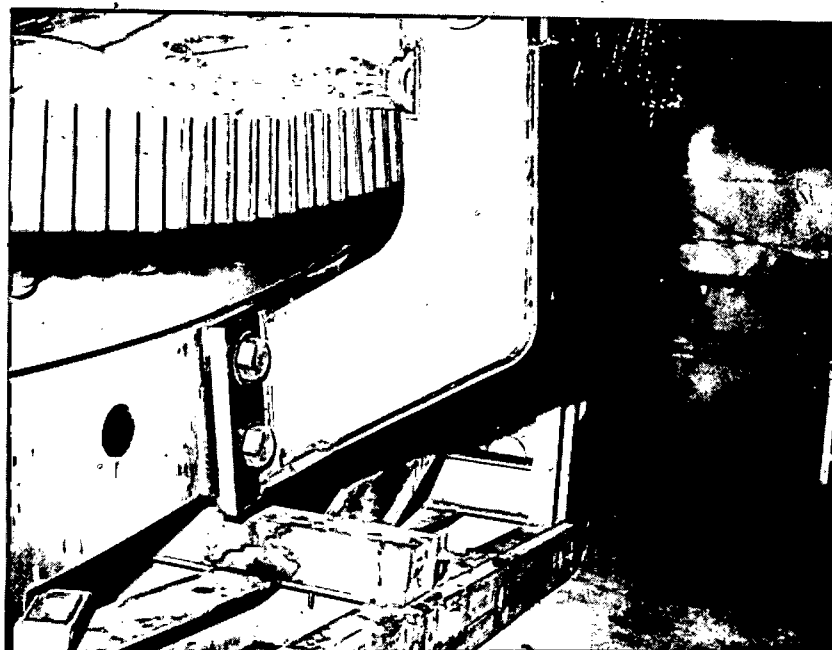
27 482

Dispositivo de içamento acoplado a um dos segmentos do estator.

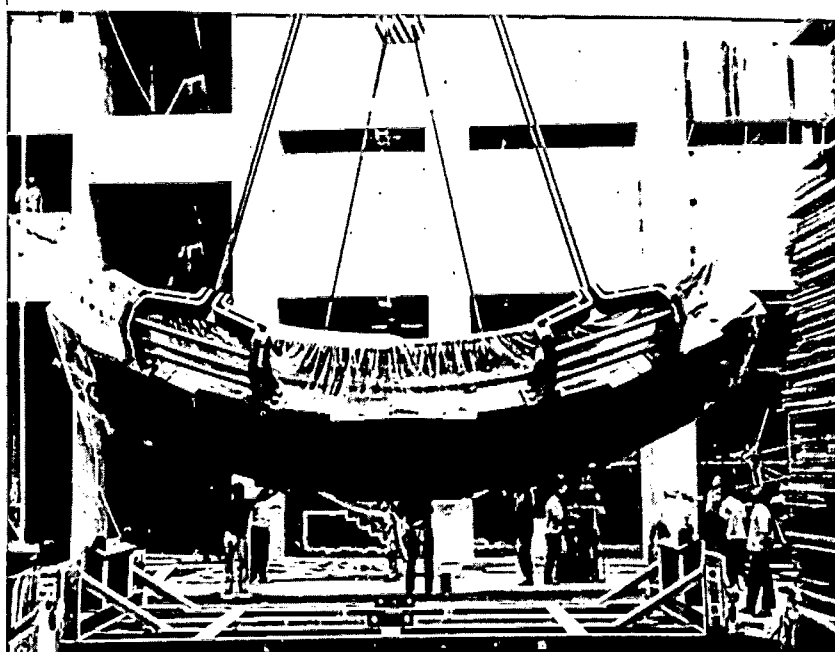
27 661

Virada do segmento do estator, com os dispositivos de içamento.

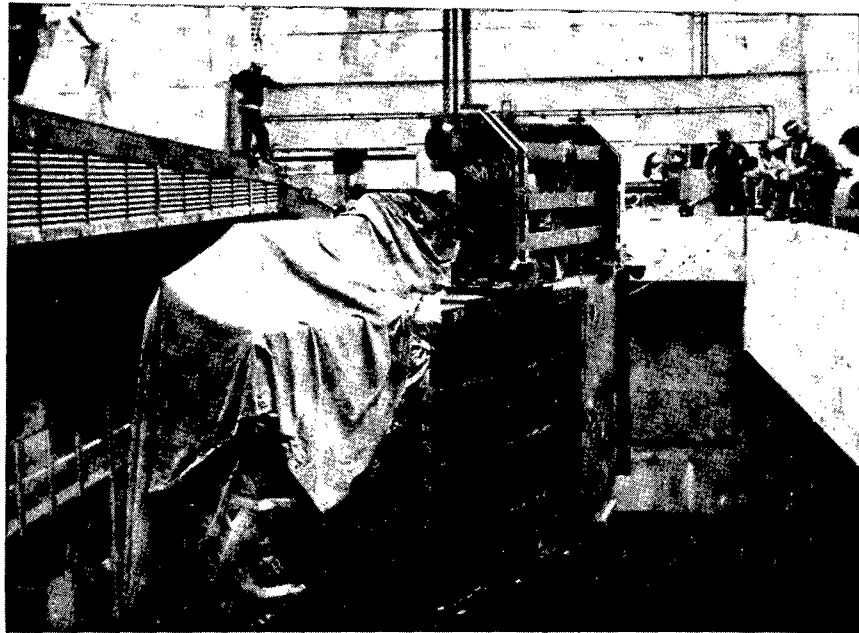
27 435

Transporte dos segmentos do estator do H.M.  
para o poço do gerador.

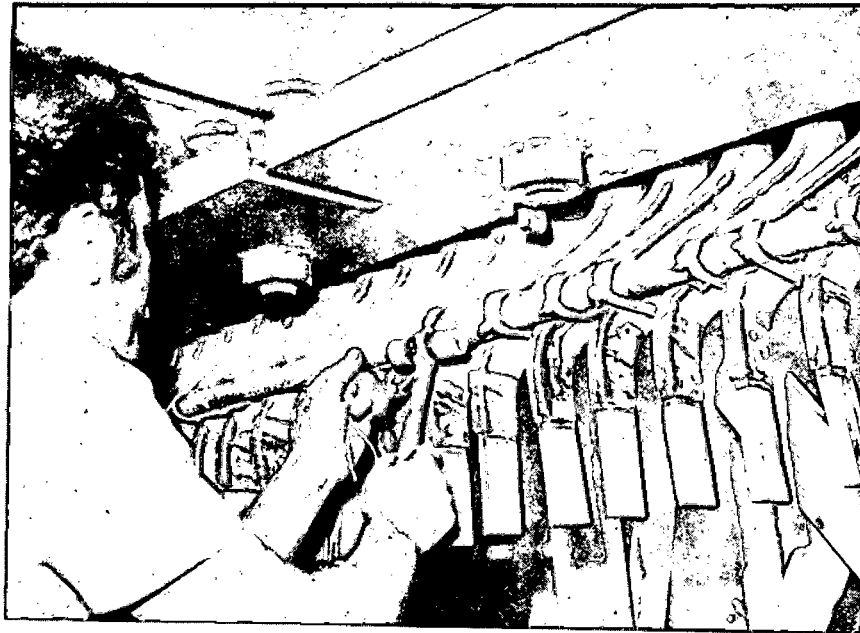
27 862

Amarração das bobinas de fundo ao anel de apoio com o cordão de fibra de vidro.

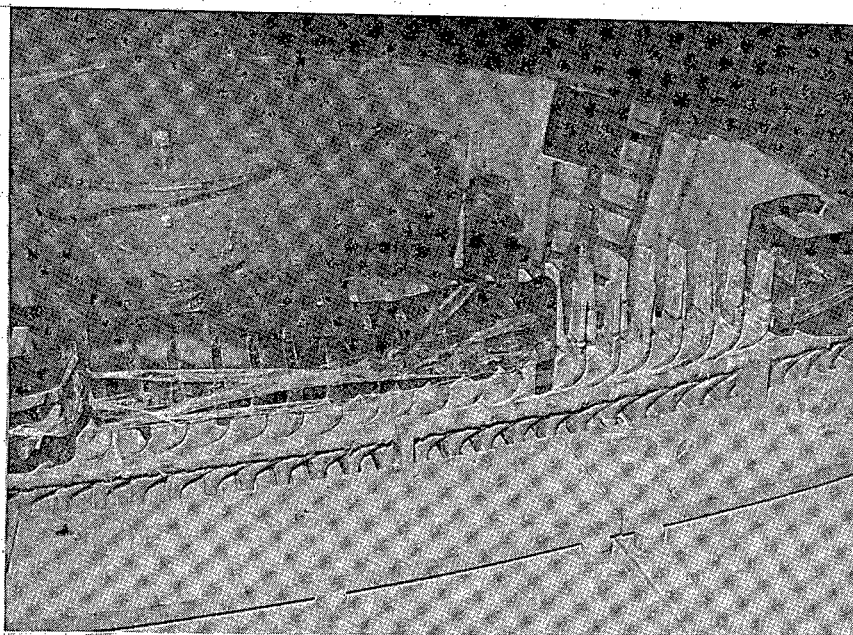
28 034

Bobinas ligadas em série para realização do teste.

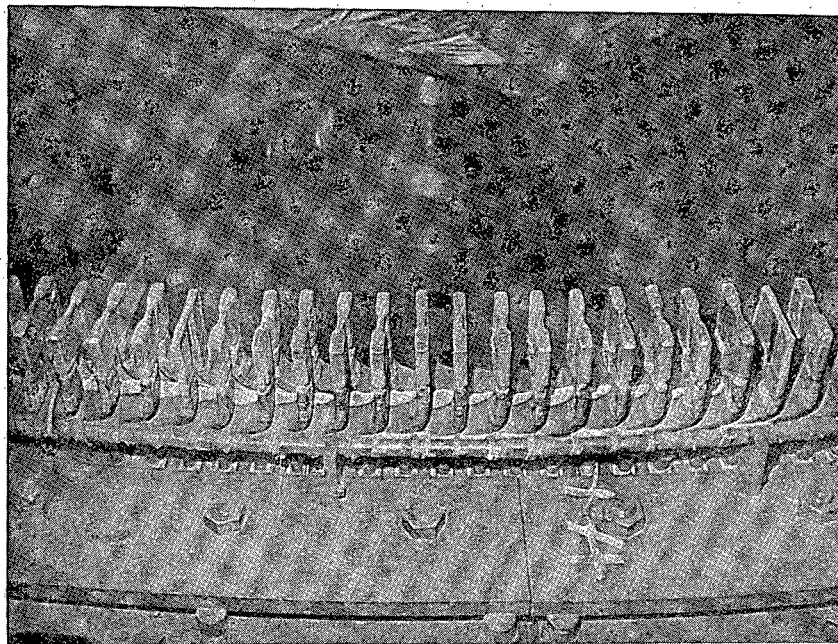
27 978

Terminais de ligação das bobinas, já colocados

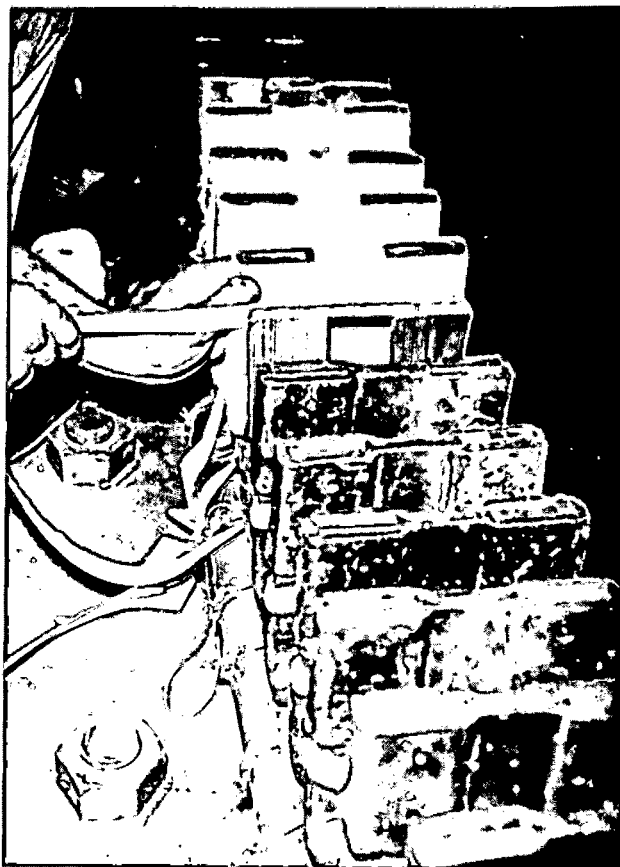
28 019

Proteção dos terminais com  
papel kraft e fita de fibra  
de vidro.

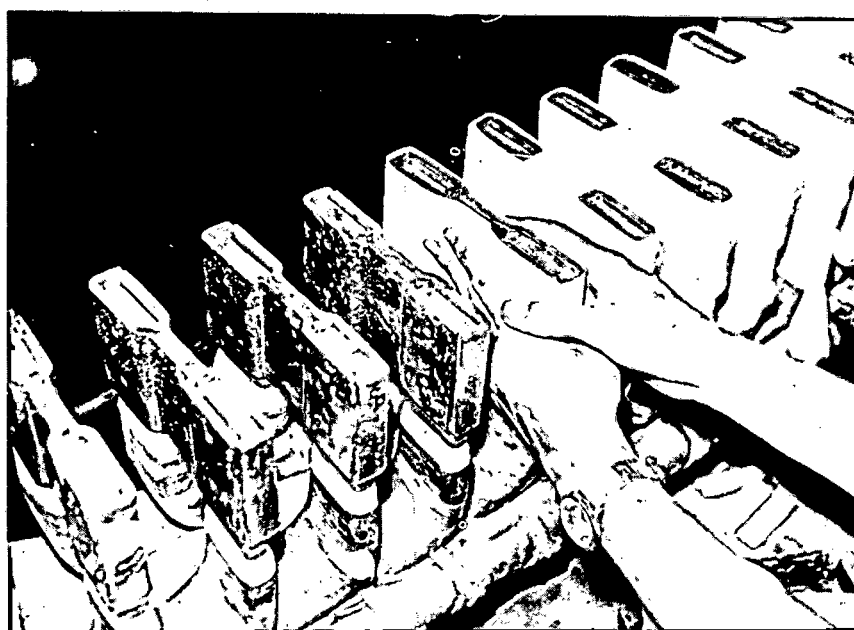
28 020

Continuação da proteção dos terminais.

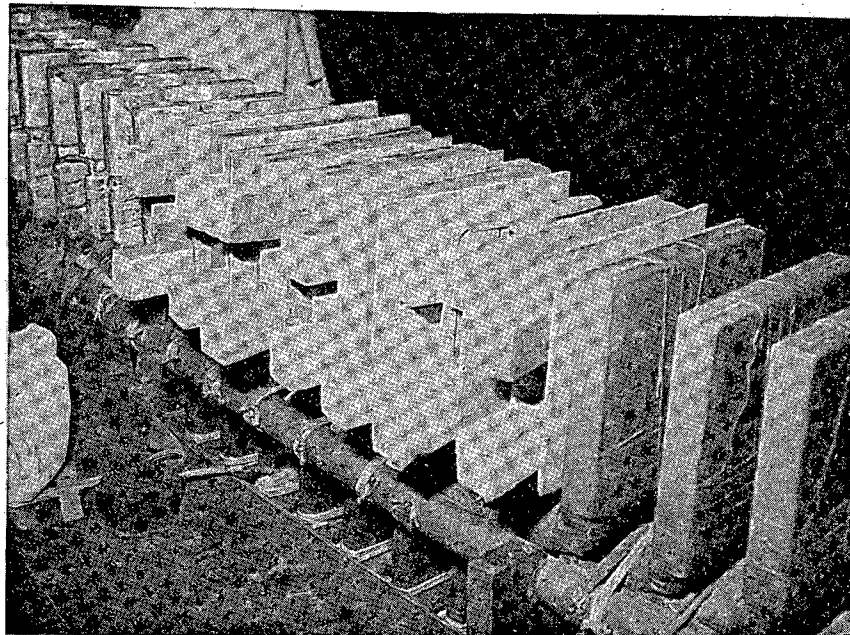
27 980

Amarração das capas de isolação com fita po  
liester e calçadas com as cunhas de madeira

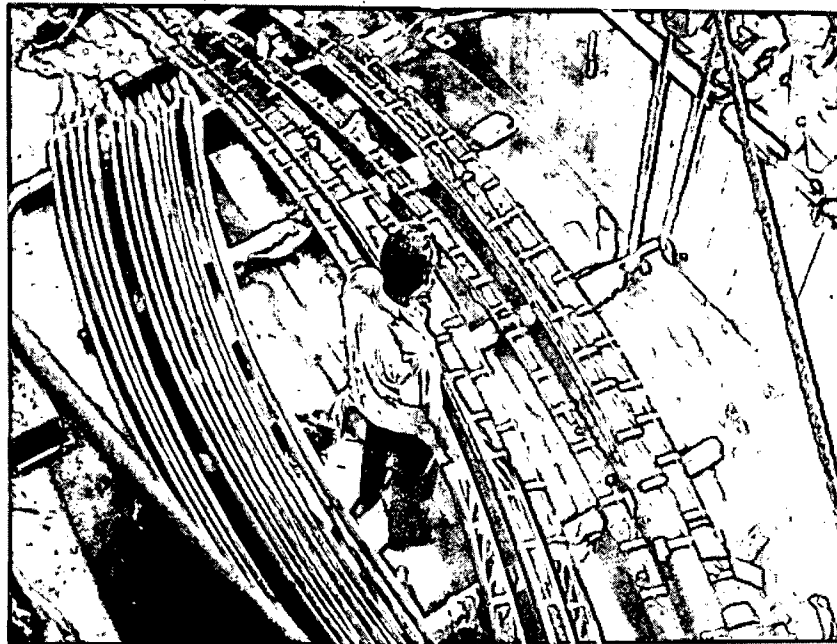
27 943

Barramentos de saída e barras jumper no poço do gerador.

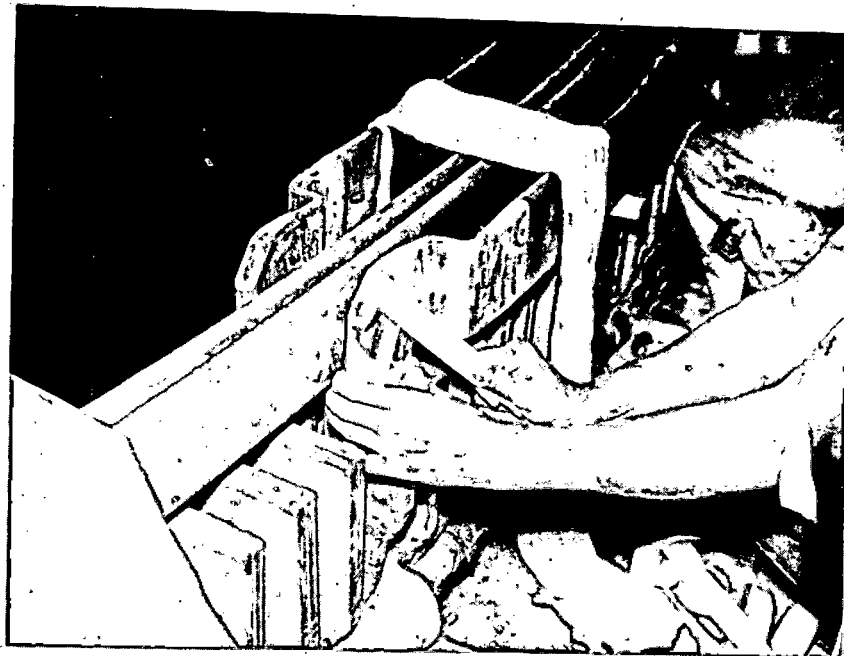
28 678

Início da isolação das barras jumper, com a fita de fibra de vidro.

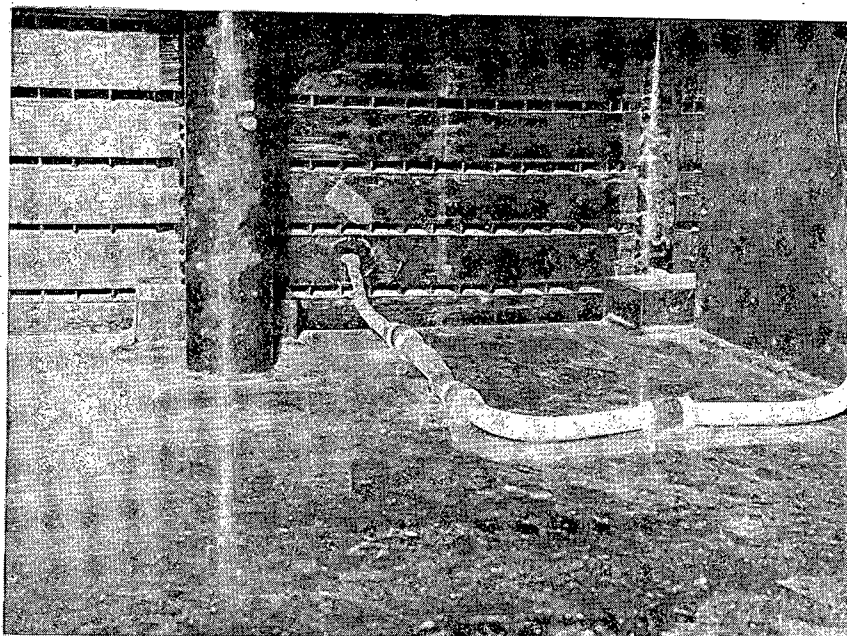
28 703

Posição dos termoelementos com os cabos de li  
gação já isolados.

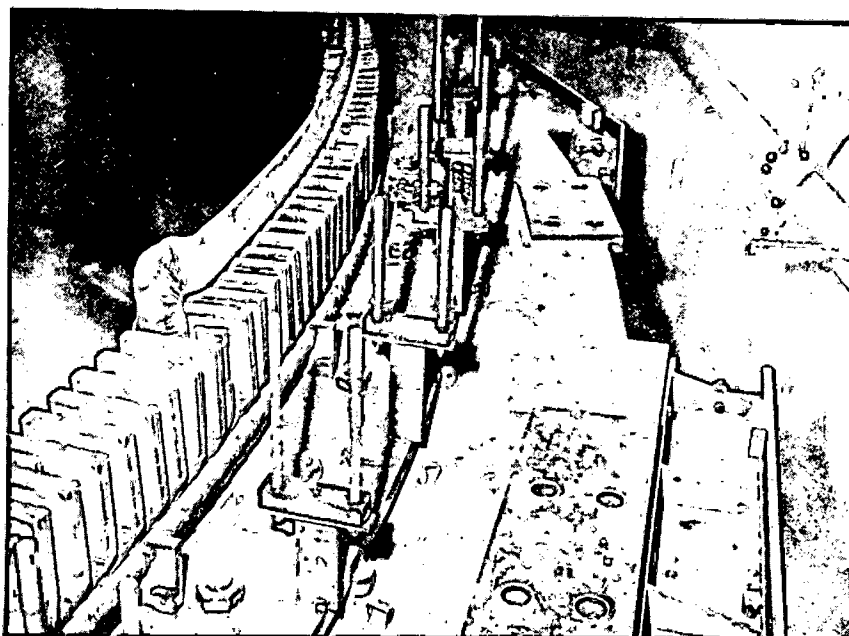
27 945

Suportes metálicos para montagem dos barramentos de saída do gerador.

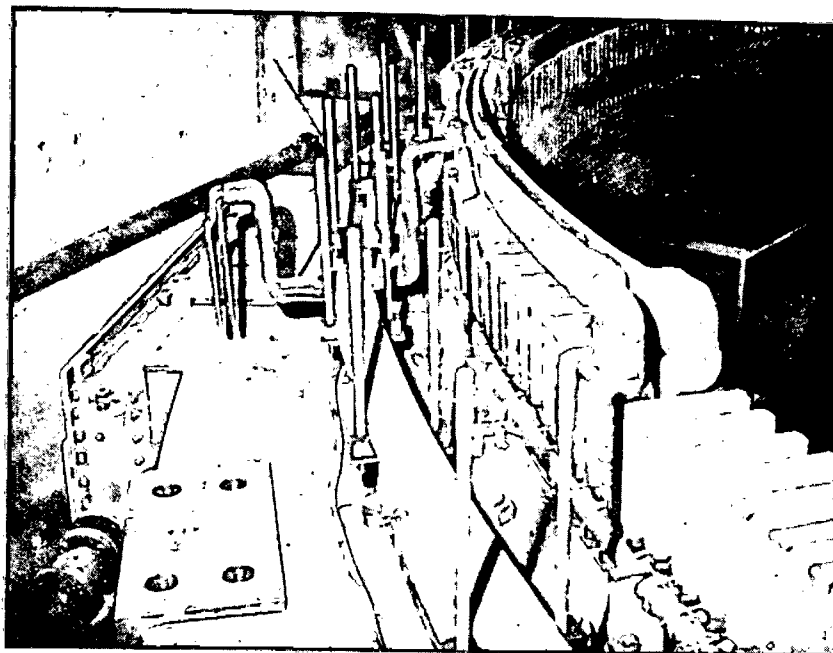
27 944

Início de montagem dos barramentos de saída do gerador.

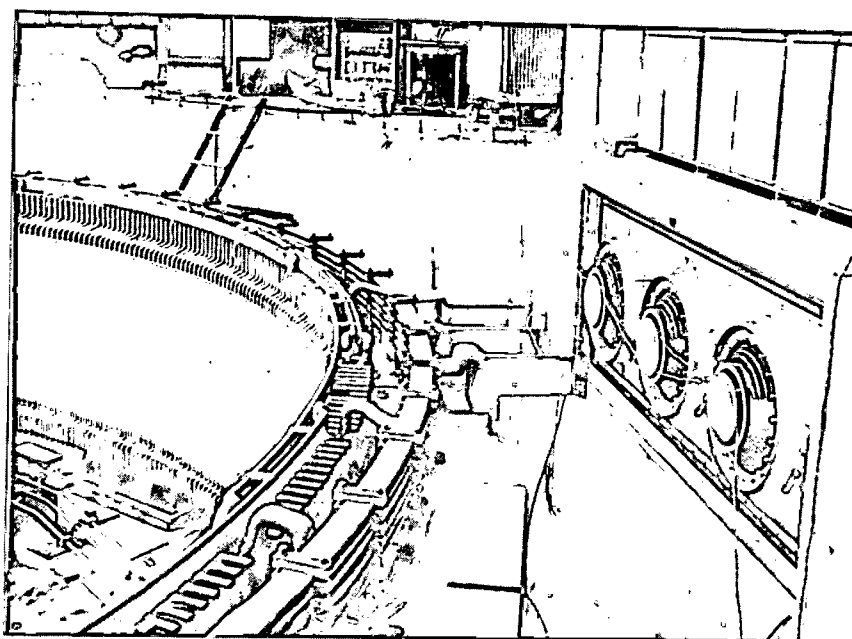
28 313

Barramentos de saída montados e isolados com fita de fibra de vidro e calços de celoron.

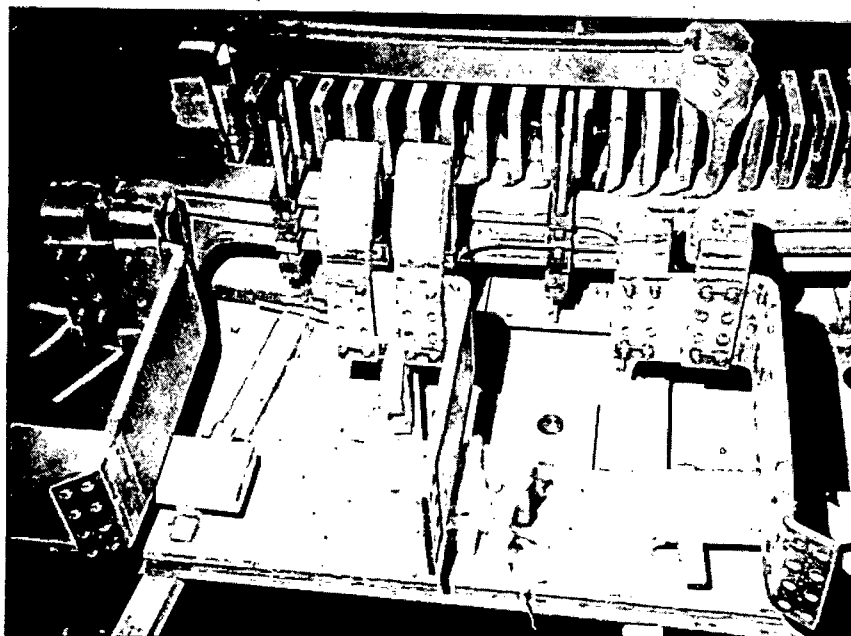
28 587

Conexão dos terminais de saída do gerador para o cubículo do barramento blindado.

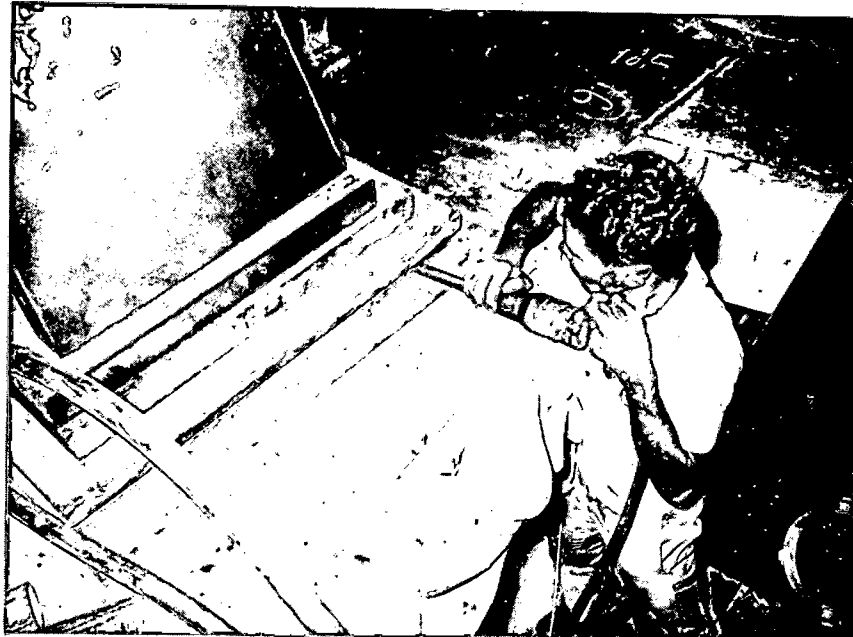
29 108

Martelamento da solda de fixação da base do estator.

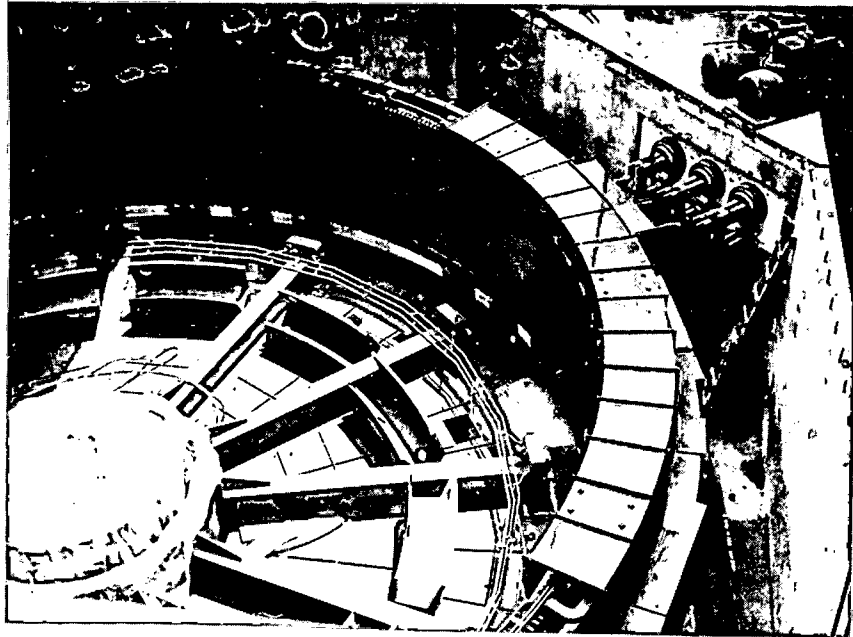
28 706

Montagem da câmara superior.

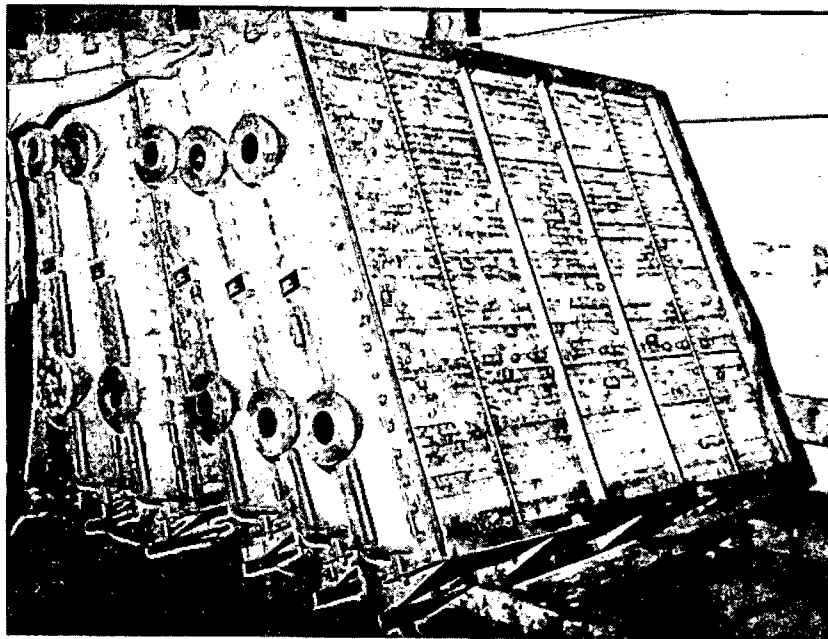
27 474

Trocadores de calor, sendo preparados p/ o teste.

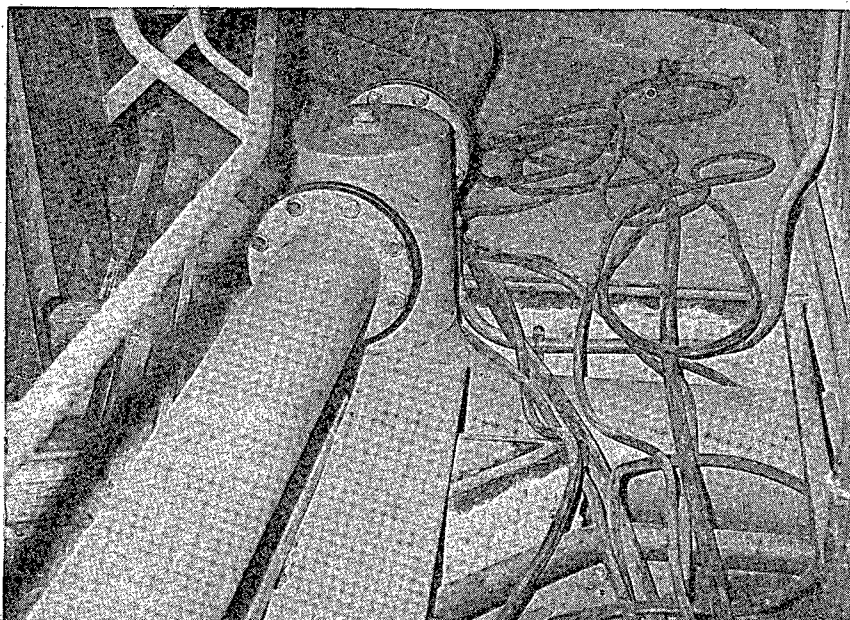
- 29 529

Tubulação d'água para refrigeração do ar do sistema de arrefecimento do estator.

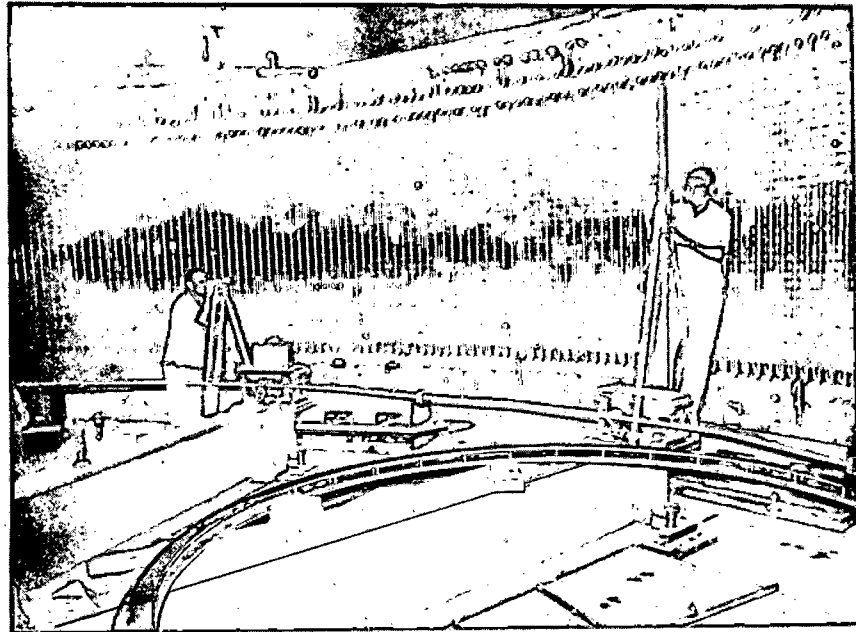
29 111

Nivelamento da aranha do mancal de guia no poço do gerador.

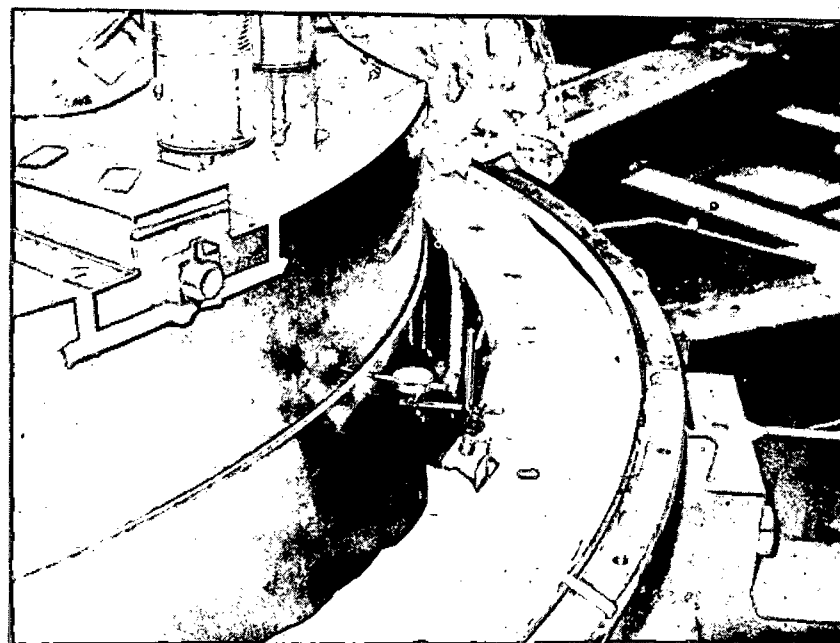
29 925

Centragem do cubo do mancal com auxílio do micrômetro de base magnética.

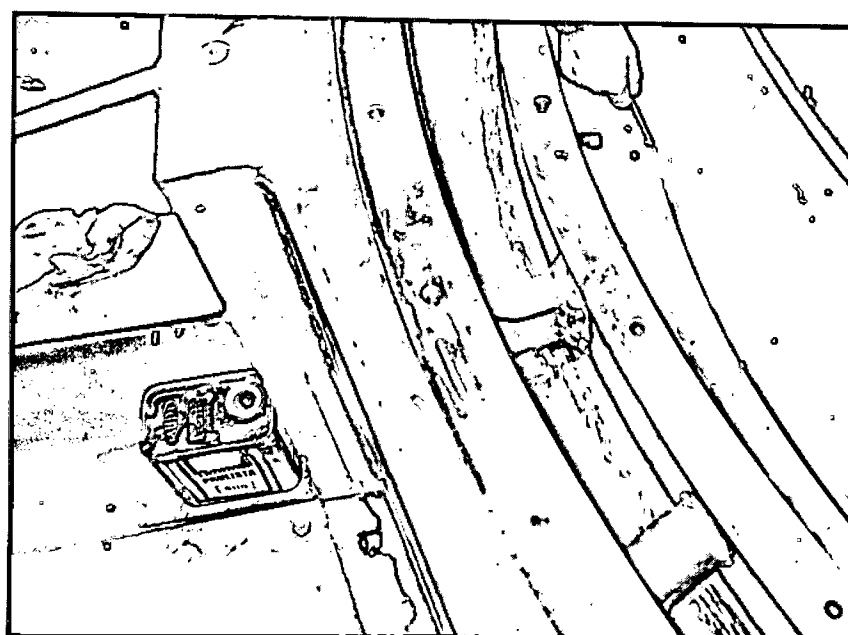
29 099

Medição da folga entre o anel e o eixo da turbina

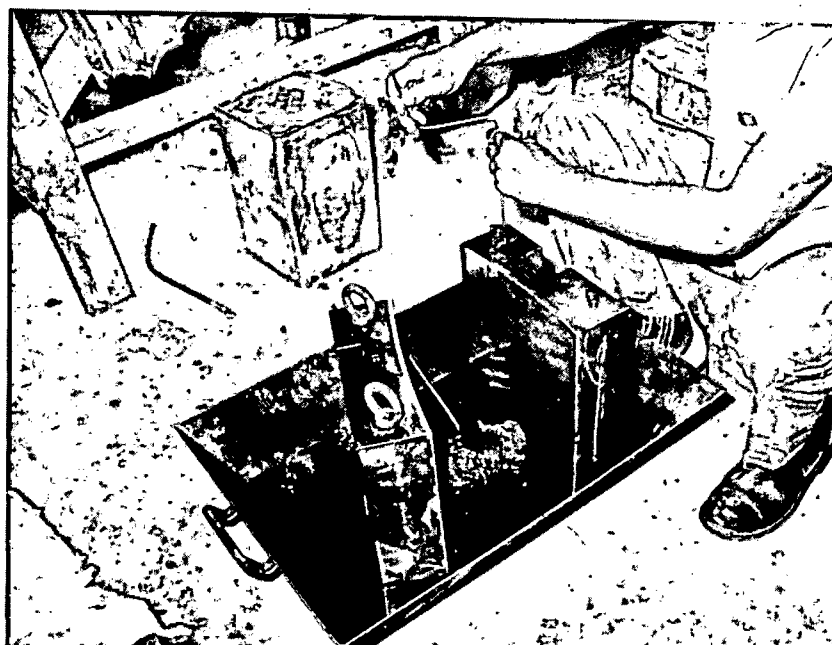
29 882

A tinta anti-corrosiva aplicada nos patins para protegê-los durante o transporte foi removida - com CLOROTHENE. Após a limpeza e utilizando a ponte 35 t. os patins foram colocados entre o eixo da turbina e o cubo da aranha inferior para a montagem definitiva.

Limpeza nos patins do mancal de guia

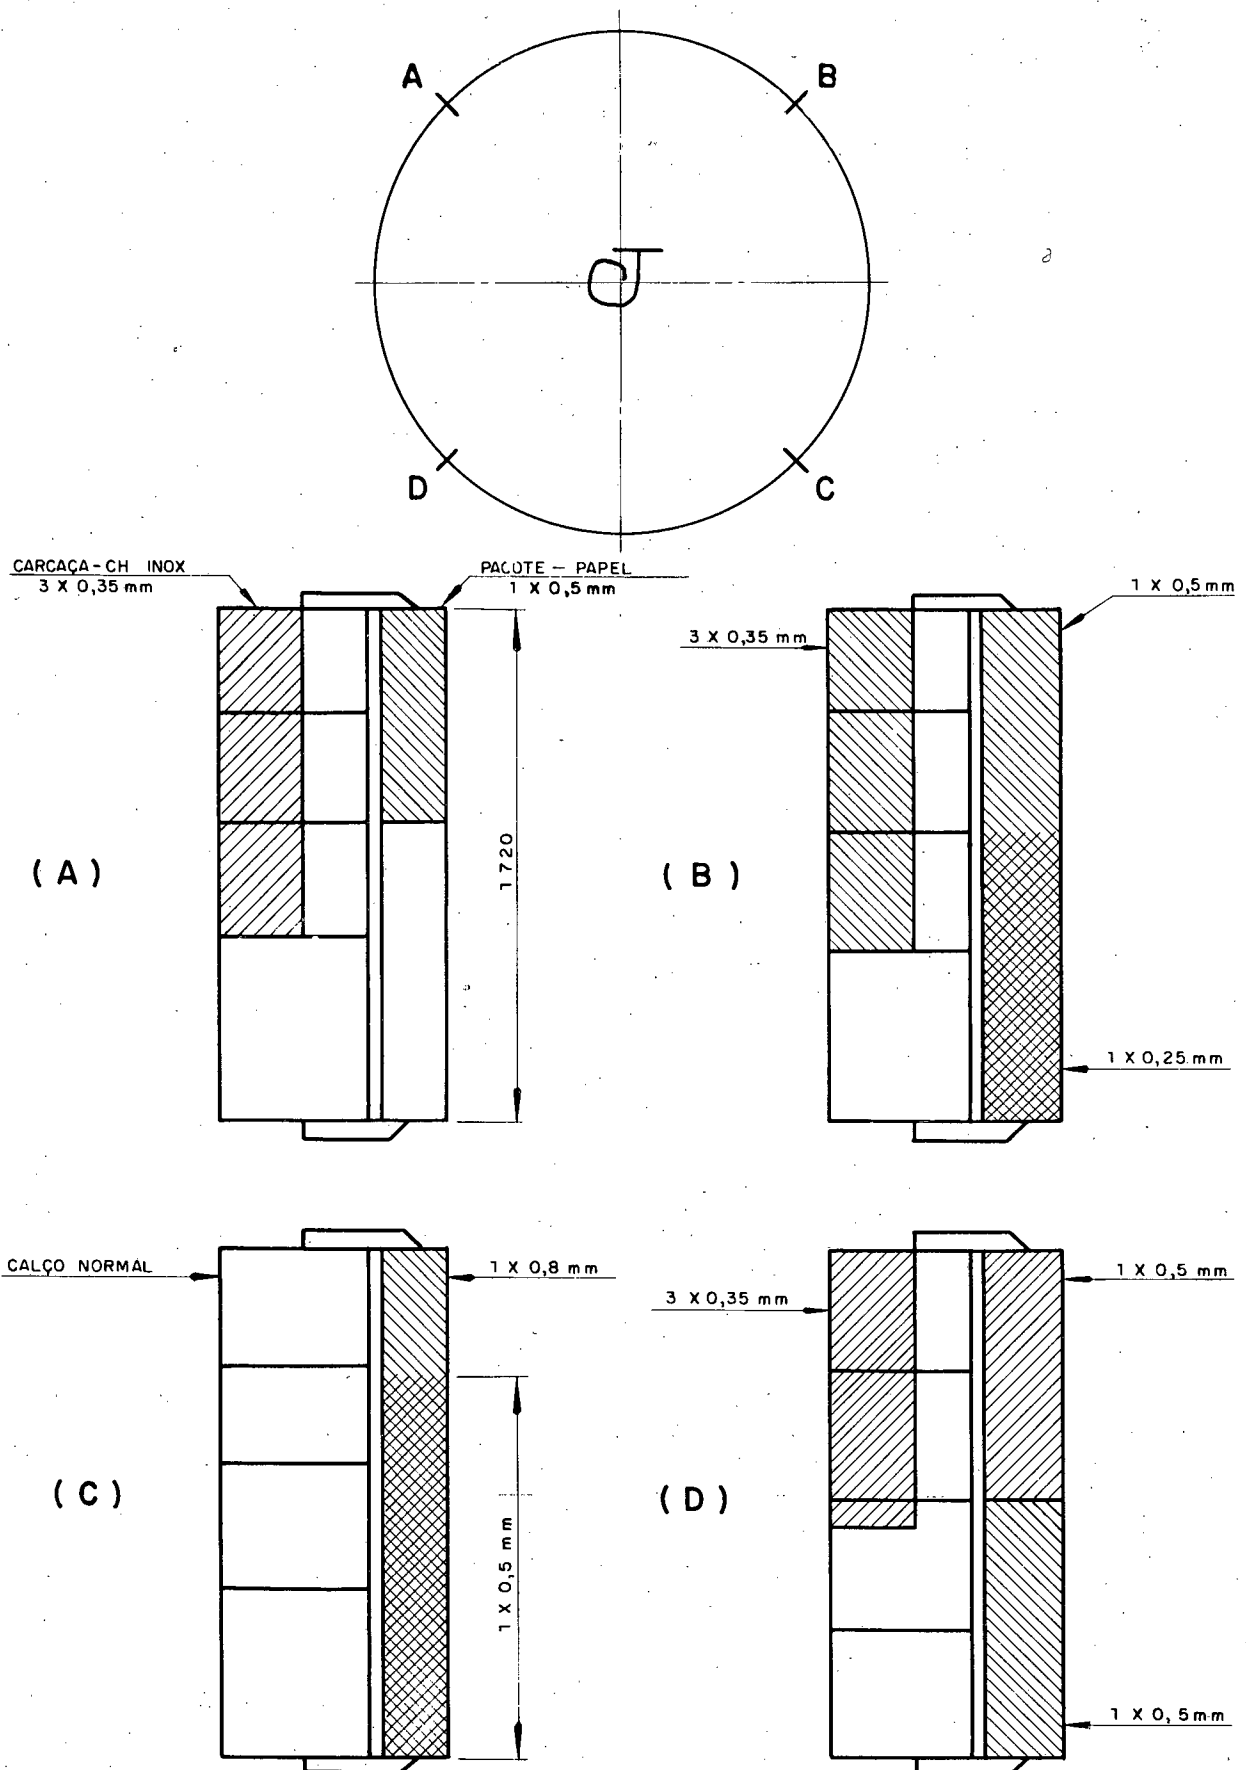
CROQUI Nº 12

CALÇOS COLOCADOS NAS EMENDAS DO ESTATOR PARA AJUSTAR A FOLGA DO ENTRE FERRO

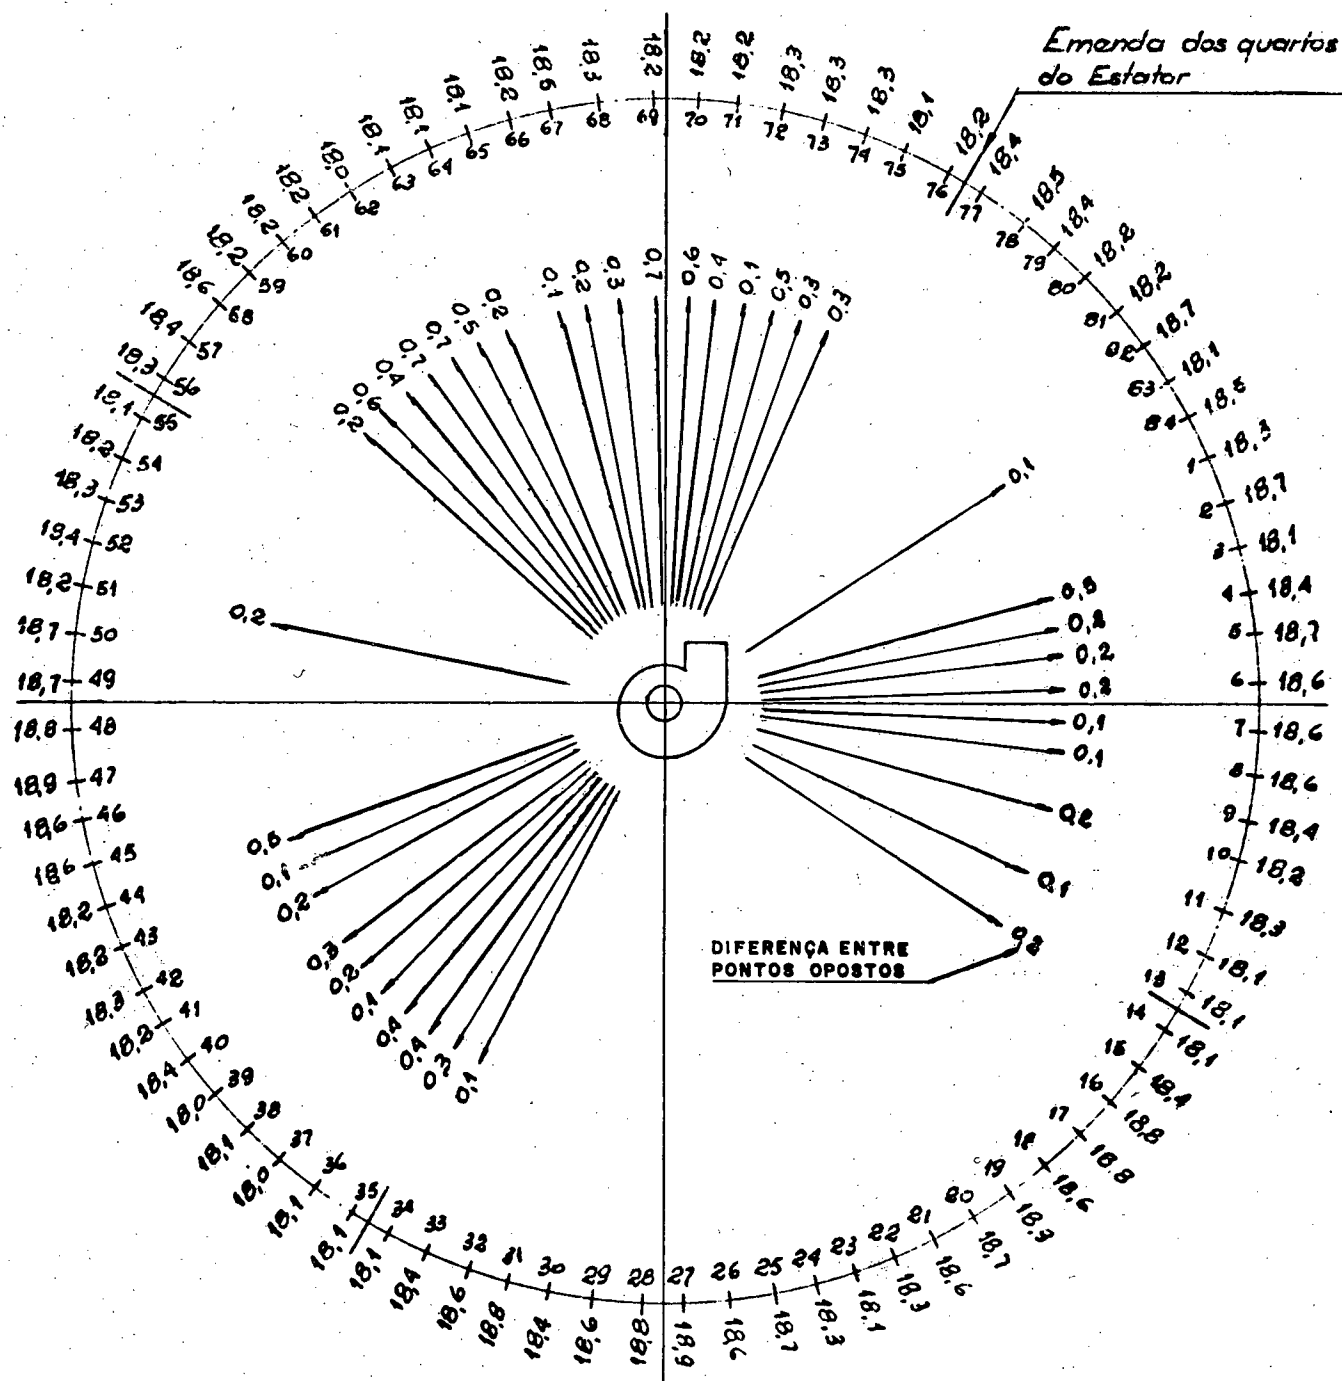
MEDIDA DE ENTREFERRO NA PARTE INFERIOR  
APÓS 1ª TENTATIVA SOB ORIENTAÇÃO DA MITSUBISHI - TOQUIO

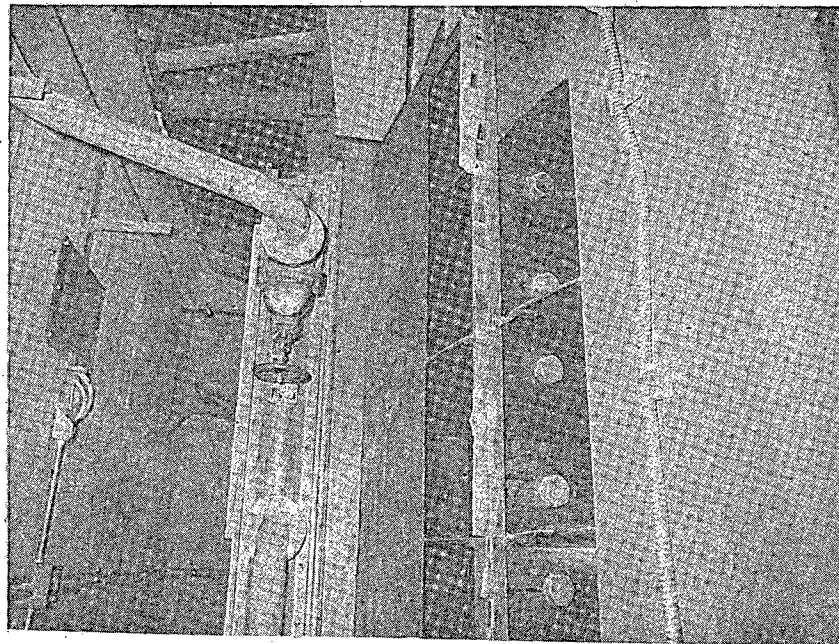
29 897

Introdução dos calços nas emendas

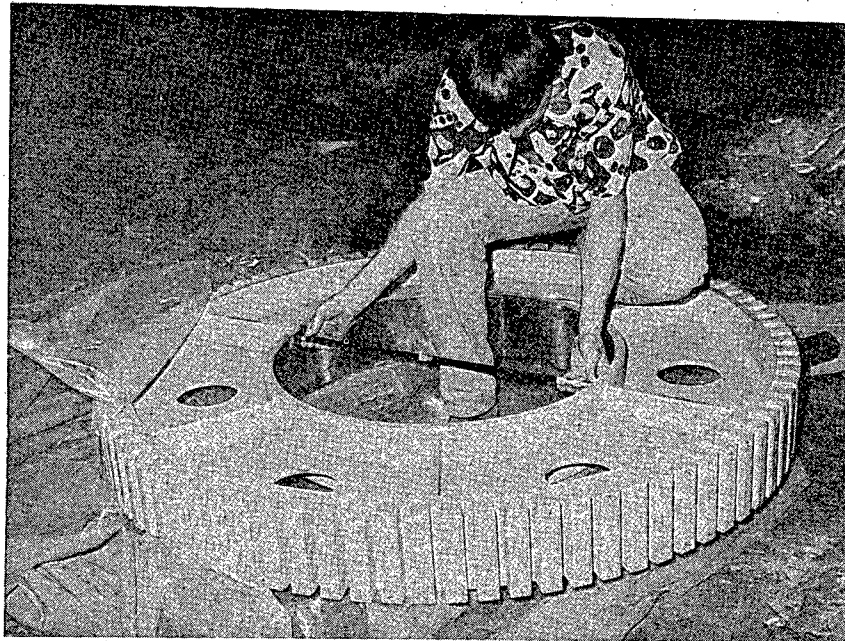
29 387

Verificação do diâmetro interno do rotor do PMG, com o micrômetro.

MEDIDA :  $680 \pm 0,08\text{mm}$
