*Companhia  
Energética de  
São Paulo*

***Problemas Eletromecânicos***  
***Unidades 1 a 4***

***Diretoria de Engenharia e Construções***  
***Departamento de Obras II***  
***Residência Ilha Solteira e Três Irmãos***

| ASSUNTO: | PROBLEMAS ELETROMECÂNICOS - MÁQUINAS 1 A 4 | |

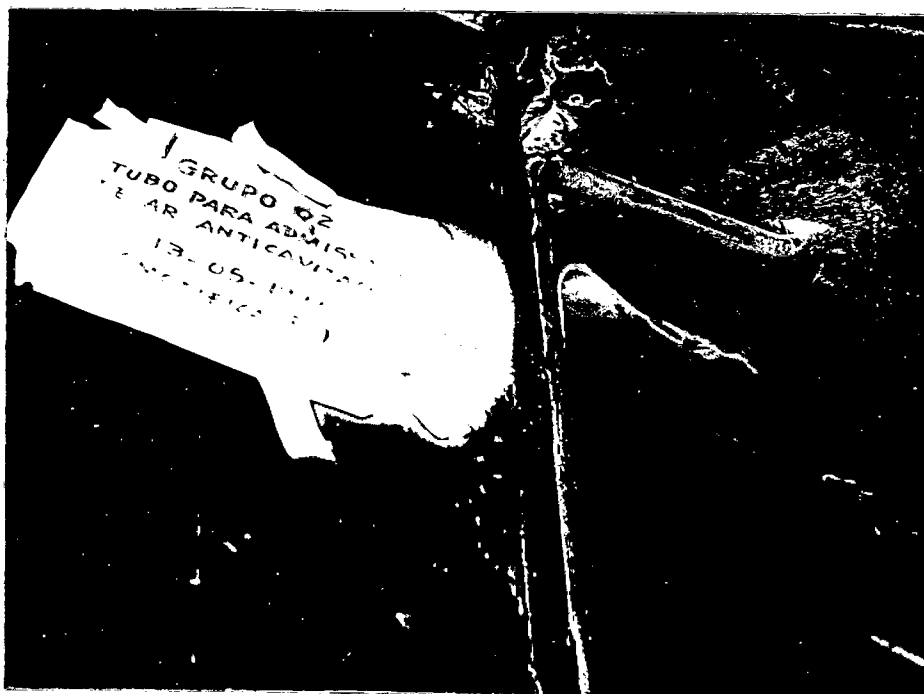
46.479

Tubos de  $\varnothing$  1/2" passando pelo pré-distribuidor.

Do coletor de  $\varnothing$  1", saem dez tubos de  $\varnothing$  1/2" que, por meio de furos, transpassam as duas flanges do pré-distribuidor (a de fixação e a da vedação da tampa da turbina) e, acompanhando a borda interna das pás fixas, descem até a altura da superfície do anel inferior, conforme desenho da folha nº 06.

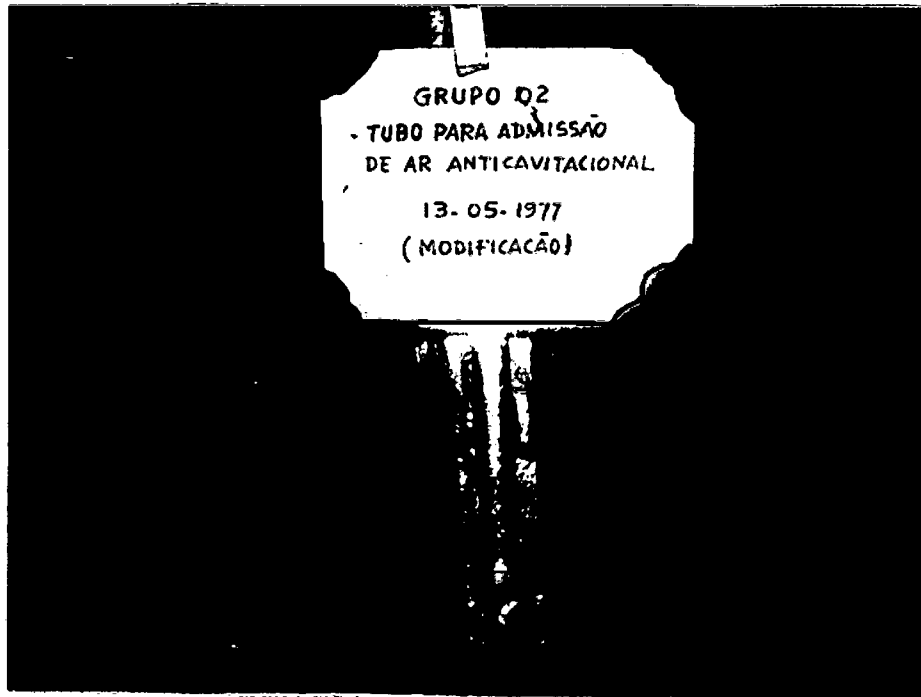
46.480

Tubos de  $\varnothing 1/2"$  acompanhando a borda interna das pás fixas do pré-distribuidor.

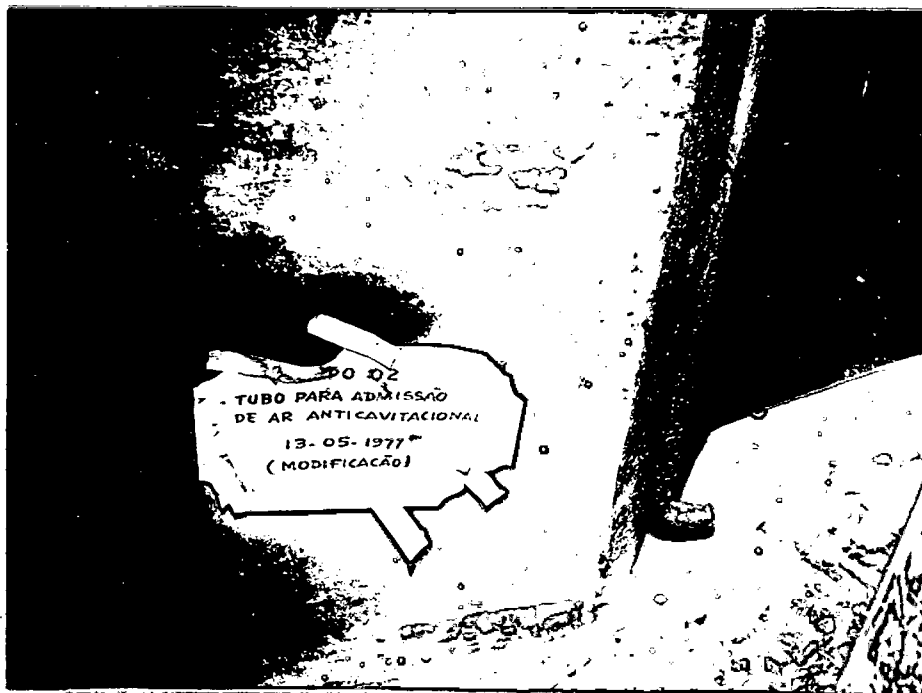
46.478

Tubo curvado para direcionar o ar comprimido.

As extremidades dos tubos de 1/2" são curvados para direcionamento do ar à roda da turbina.

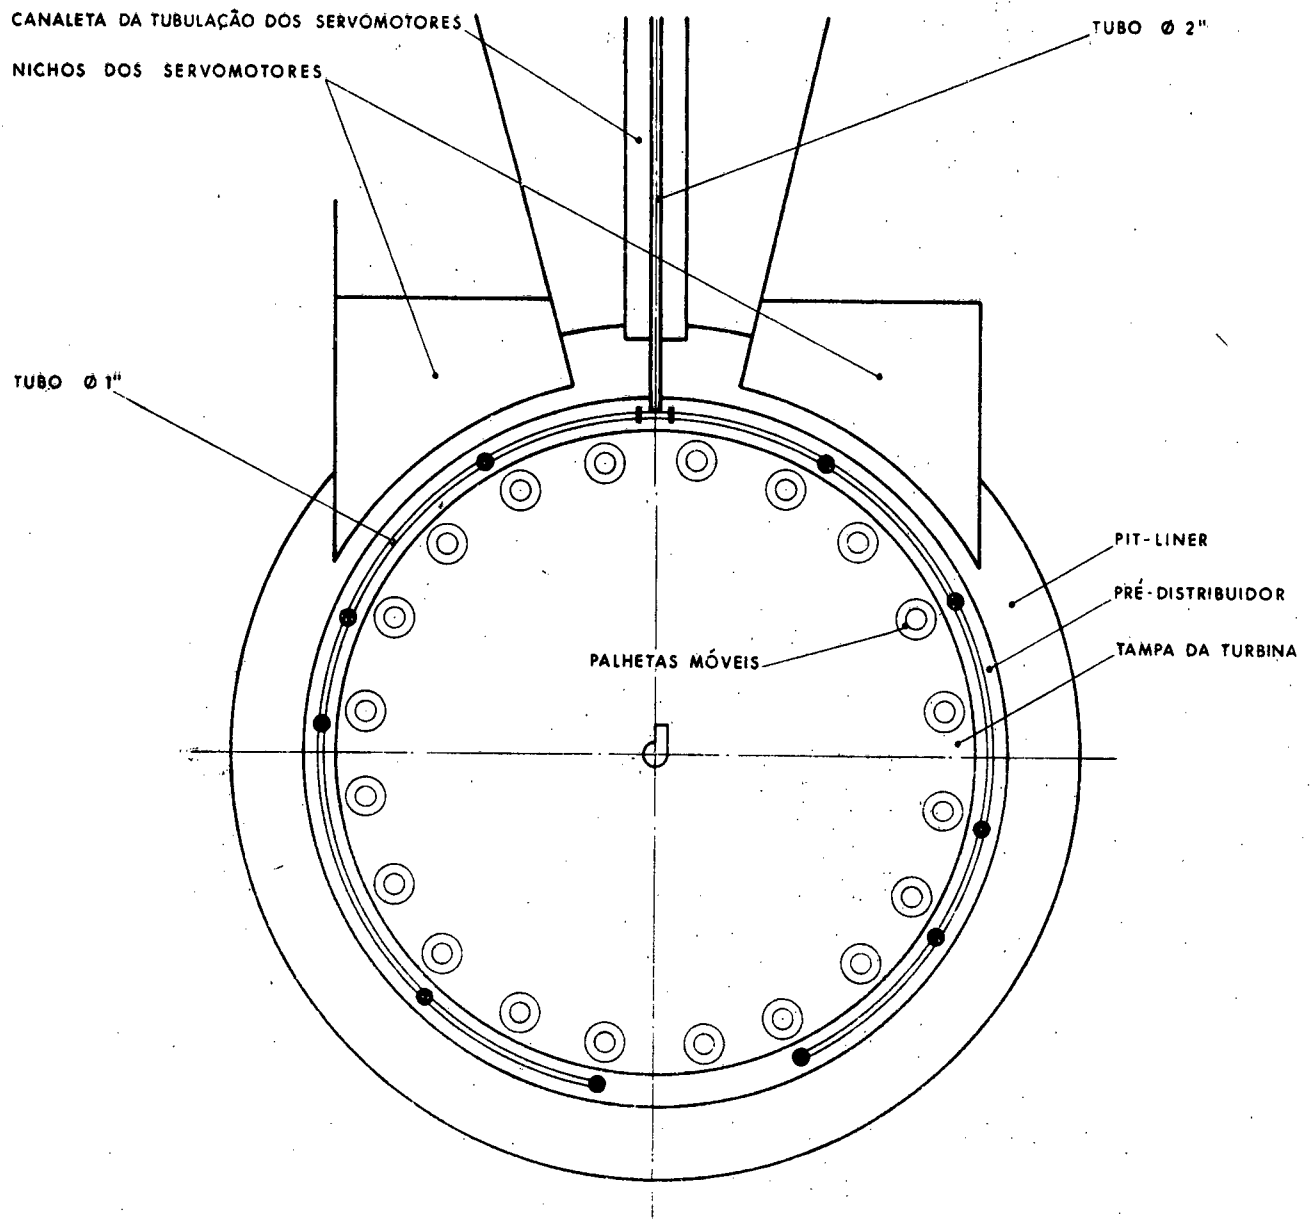
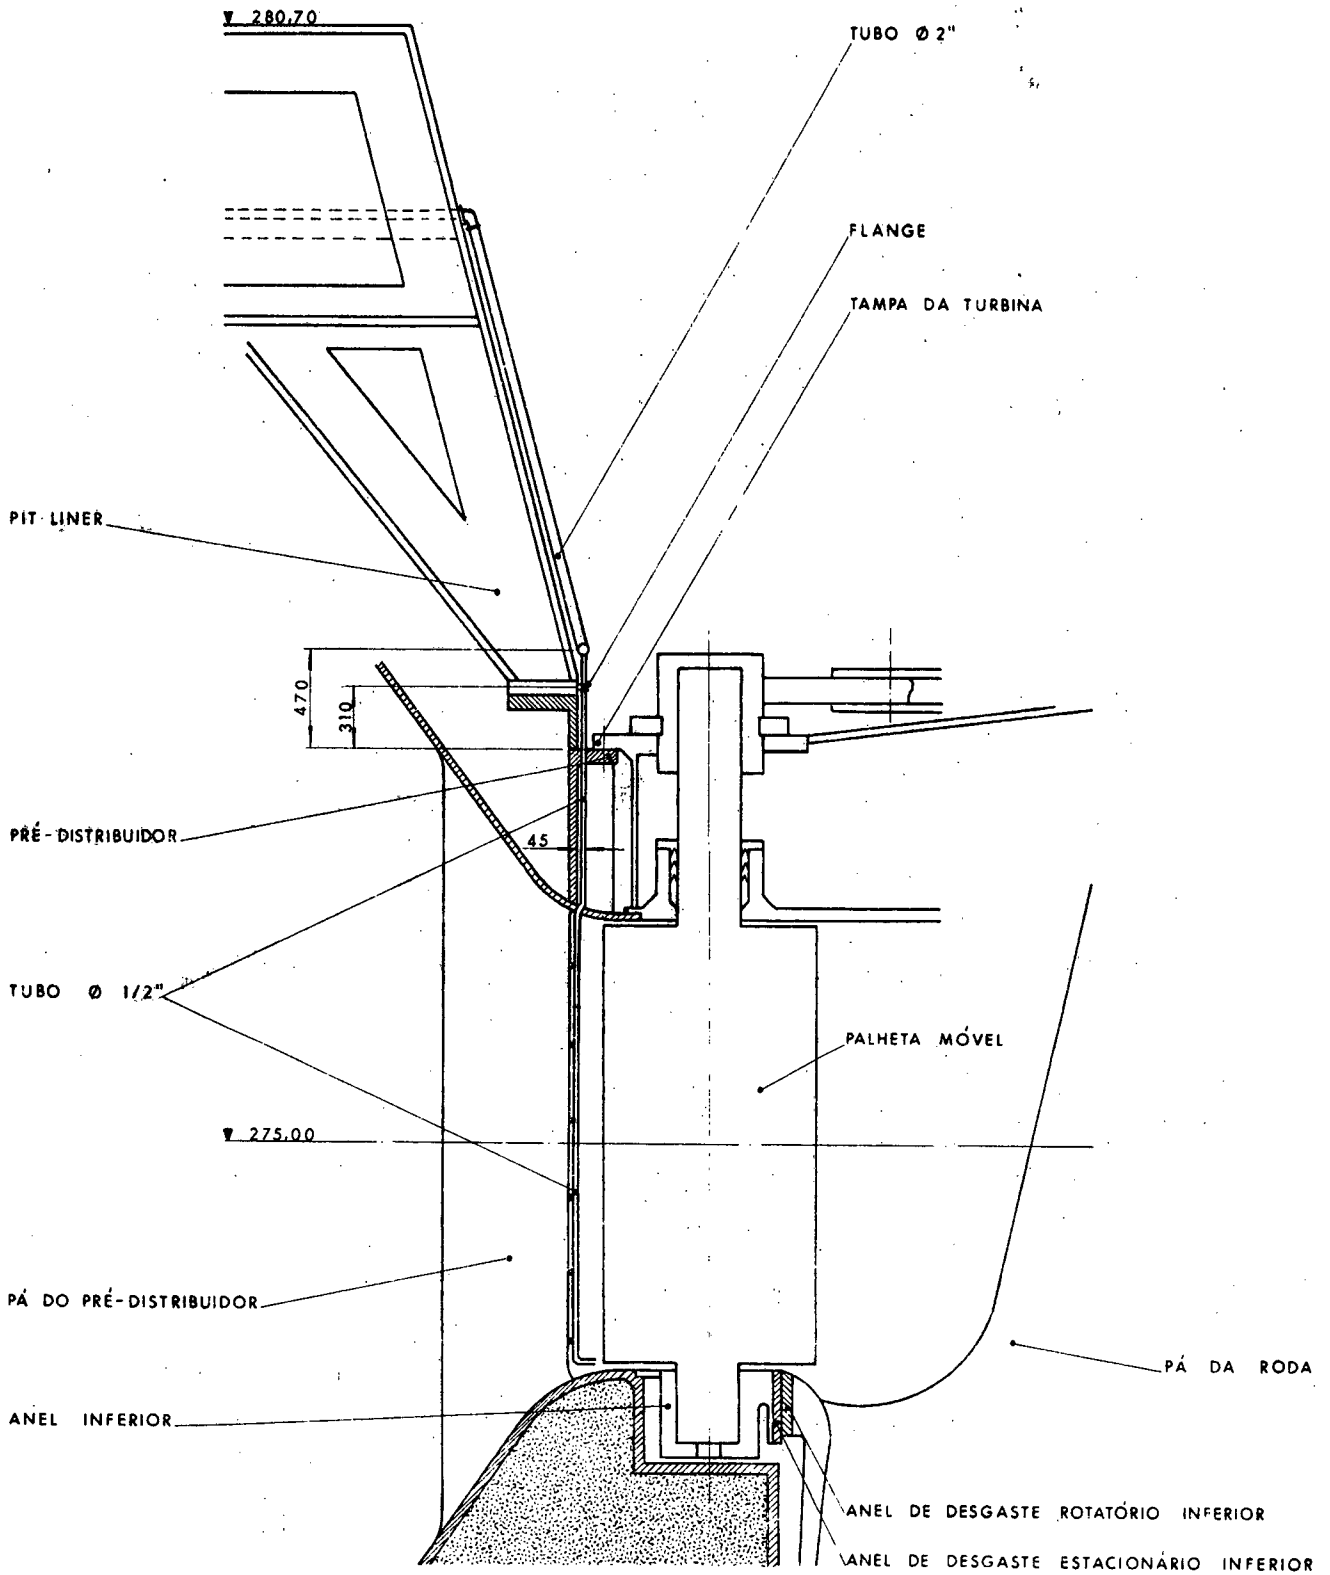
**Tubo de Admissão de Ar Anticavitacional.  
Modificação Feita no Grupo — 02 —**

Esse sistema foi instalado durante os meses de abril e maio de 1977 e consiste em: um tubo de  $\varnothing$  2" que pela canaleta da tubulação do servomotor, entra no pit-liner e desce acompanhando a parede até 470mm acima da borda do pré-distribuidor, onde se apoia a tampa da turbina.

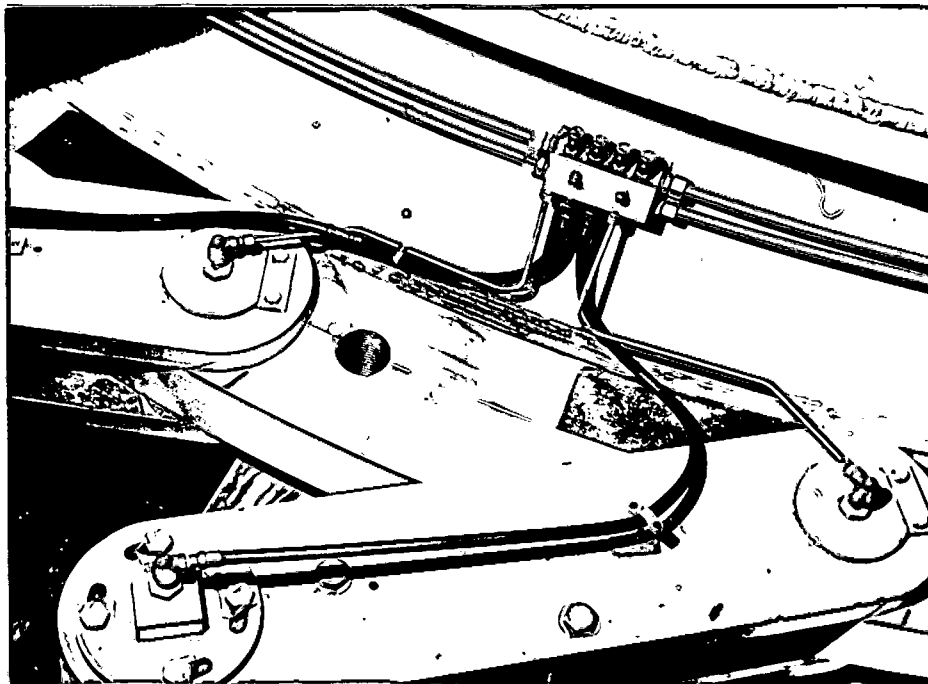
13.711

Face a locação (posição original de montagem) desses flexíveis, durante a operação da abertura das palhetas móveis, os mesmos ficavam prensados entre os elos das pás e o flange do anel de regulação, causando o cisalhamento desses flexíveis naquela região.

Vista dos flexíveis montados sobre os suportes.

Para evitar tal problema optou-se pela montagem desse flexíveis, sobre suportes fabricados e montados na Obra, conforme desenhos das folhas nº 09, 10, 11 e 12.

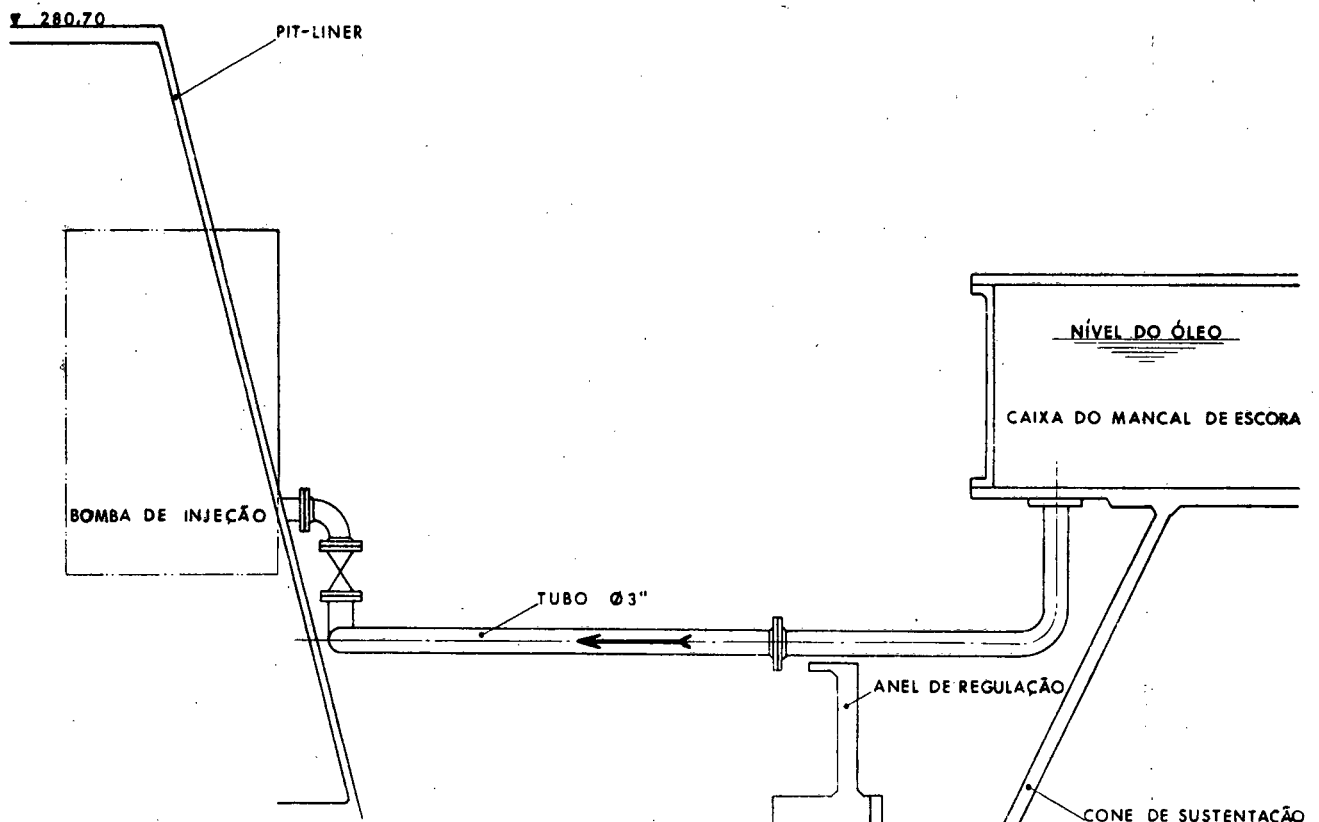
**Forma Original do Tubo de Sucção da Bomba de Injeção de Óleo no Mancal de Escora dos Grupos 01 a 04**

Face a formação excessiva de espuma de óleo, na tubulação que conduz o óleo da caixa do mancal para as bombas de injeção, foi necessário se executar uma modificação nessa tubulação, conforme de senho da folha nº 14, para evitar o funcionamento im perfeito das bombas de injeção quando estas succiona vam a espuma de óleo (bolhas de ar), da tubulação.

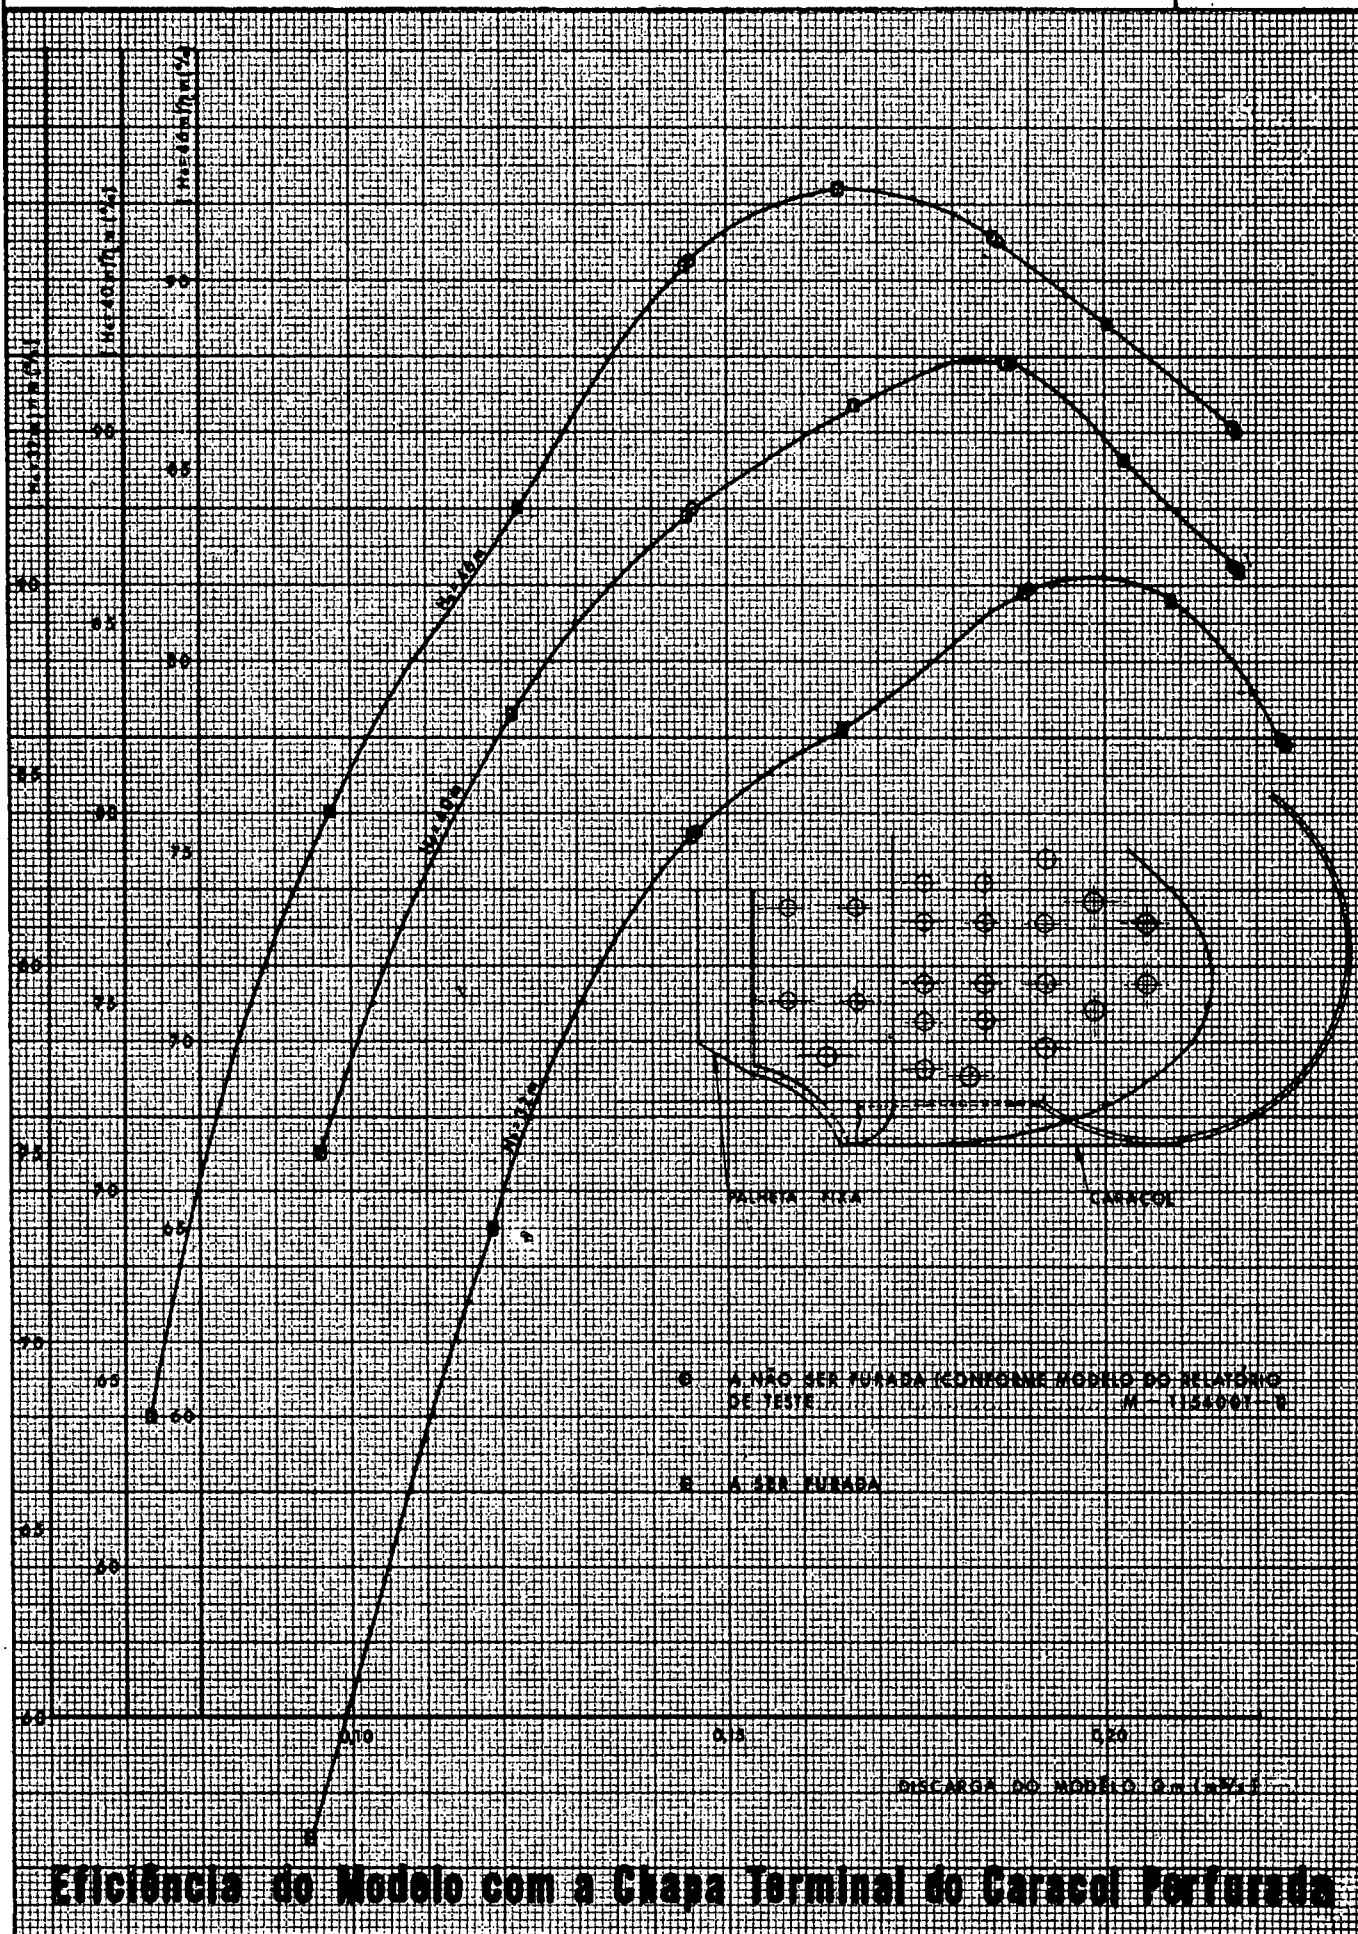
Conforme gráfico da página nº 16,  
pode-se notar que o aumento de furos não alterou a  
eficiência da turbina.

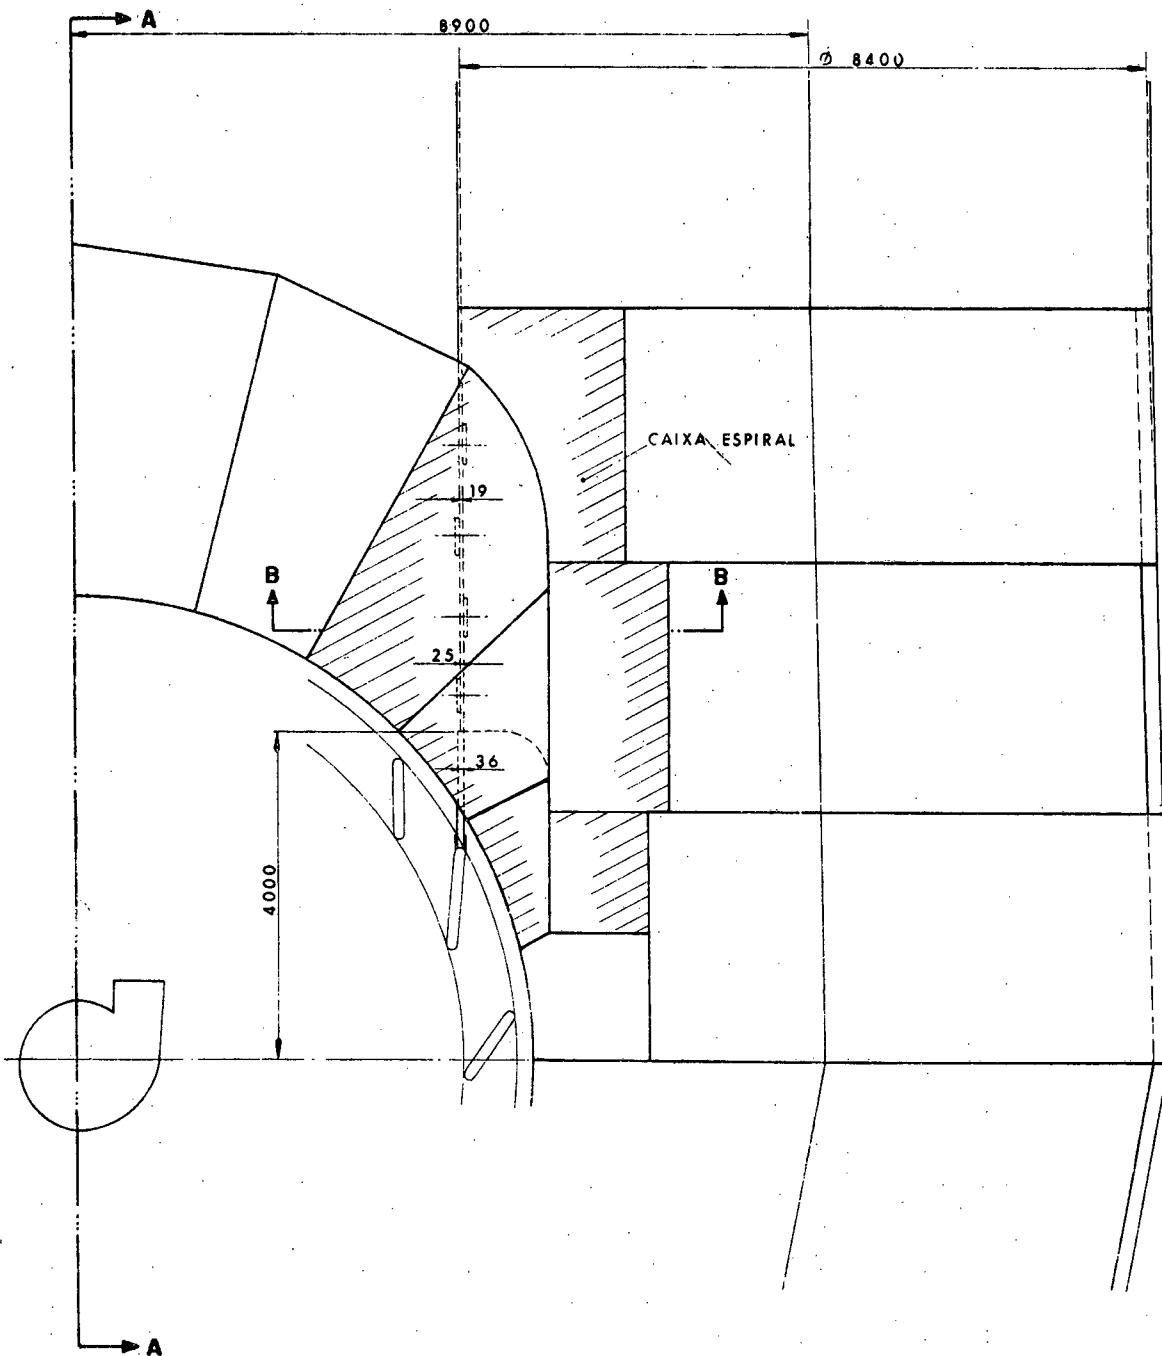
**Região de Fechamento da Caixa Espiral**

Essa modificação foi solicitada pe  
lo Fabricante para haver um melhor equilíbrio de  
pressão na região da chapa terminal do caracol.

- Cortar a fogo vinte furos de equilíbrio  $\varnothing$  220mm;
- Soldar flanges alternadamente no lado D e no lado E como mostram os desenhos, para reforço dos furos de equilíbrio;
- Efetuar o martelamento nas partes Z da soldagem das flanges.

- Os furos de equilíbrio e as flanges deverão manter distâncias suficientes (cerca de 80 a 100mm) das linhas de solda X e Z;
- As posições dos furos de equilíbrio podem ser mudadas levementes do estipulado por projeto, pelo requerido no serviço de campo deverá ser aquele estipulado no projeto (20).

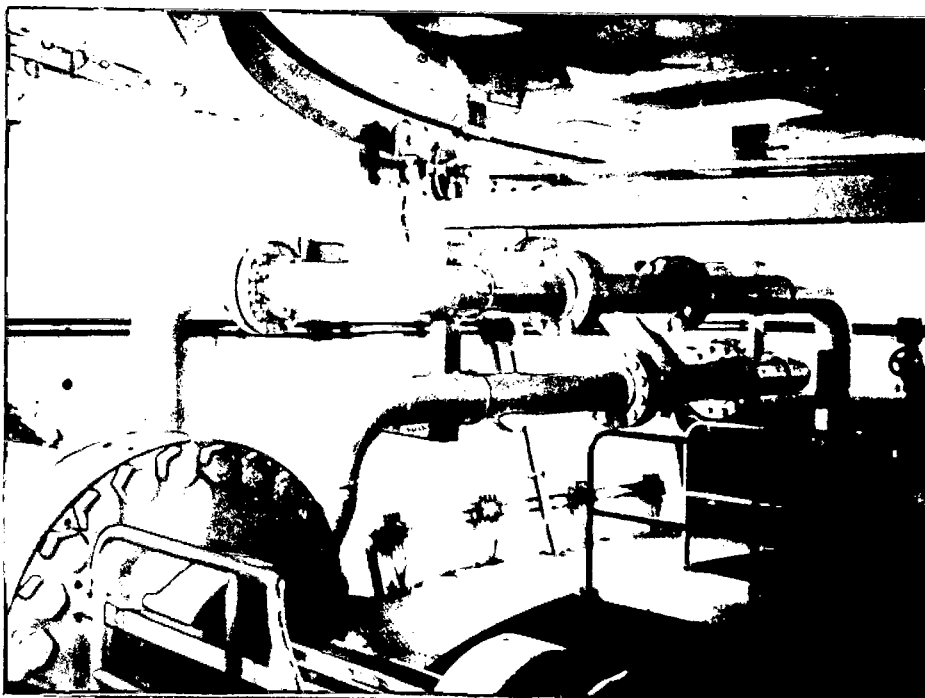
11.741

A razão dessa modificação se prendeu ao fato de que quando da partida do grupo, as câmaras 1 e 4 estão despressurizadas e começarão a receber óleo para pressurização.

Como a área da câmara 1 é menor que a área da câmara 4, seus volumes são diferentes, o que acarretaria uma diferença de pressão nas câmaras 1 e 4 (maior na câmara 1) pois ambas eram alimentadas ao mesmo tempo por uma mesma linha de óleo, vindo da válvula distribuidora VD.

Vista das tubulações antes da modificação.

Essa modificação consistiu na interligação das câmaras 1 e 4 dos servomotores, através de uma tubulação de 2 1/2", conforme desenho da folha nº 22.

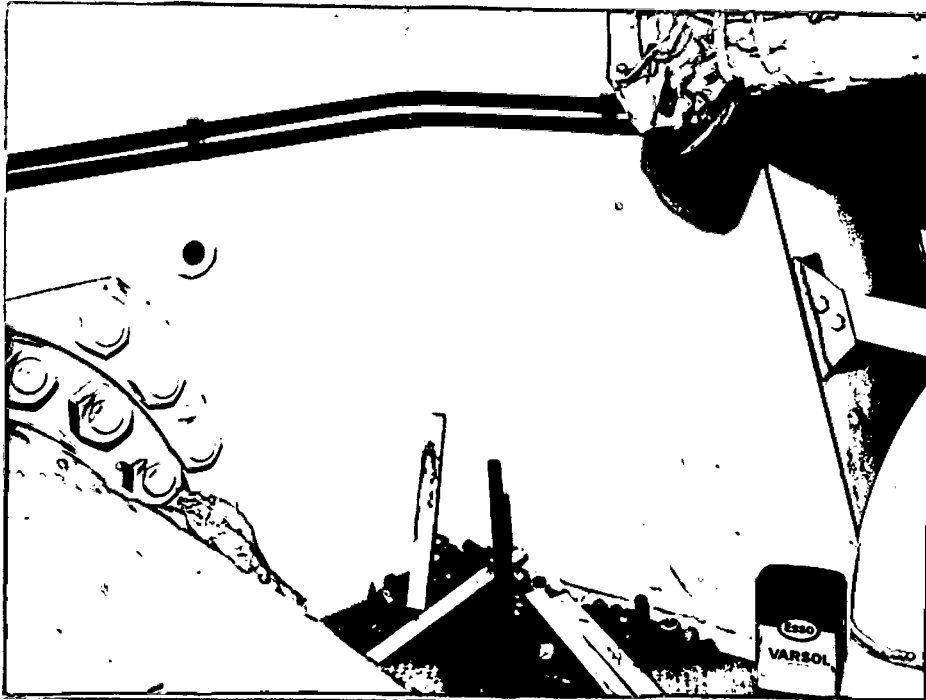
11.777

Retirada da tubulação de alimentação da câmara 4.

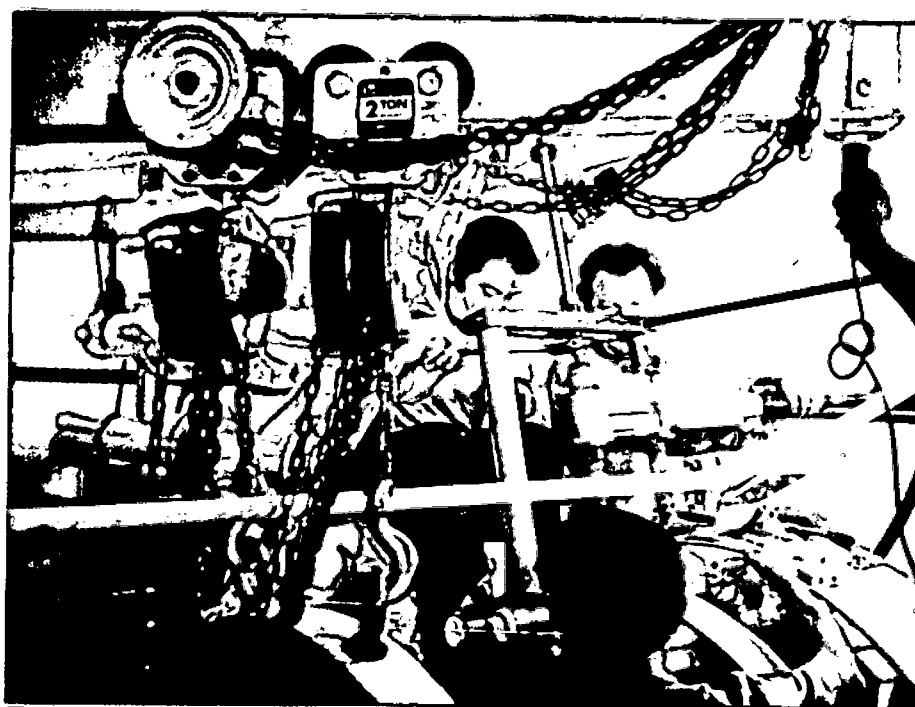
11.742

Execução de furação do servomotor direito.

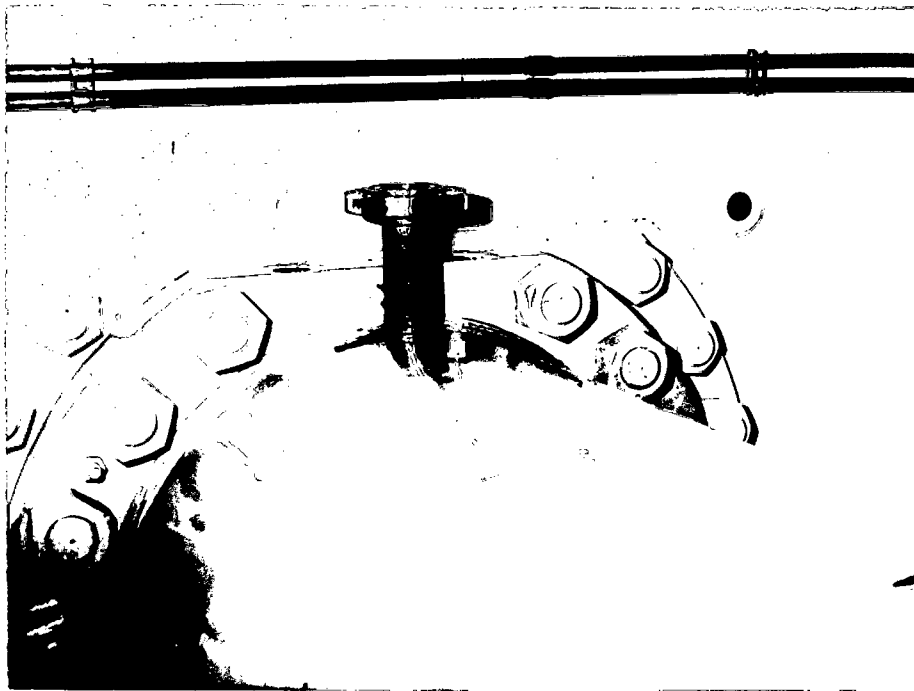
11.775

Tubulação e flange já soldados no servomotor di  
reito (solda de topo).

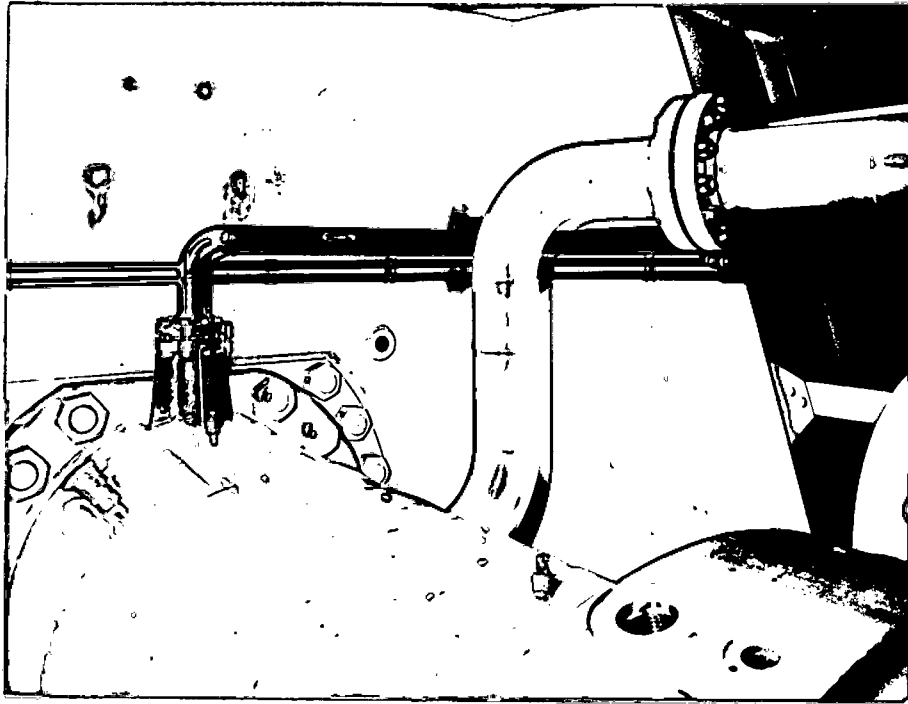
11.776

Tubulação do servomotor direito montada.

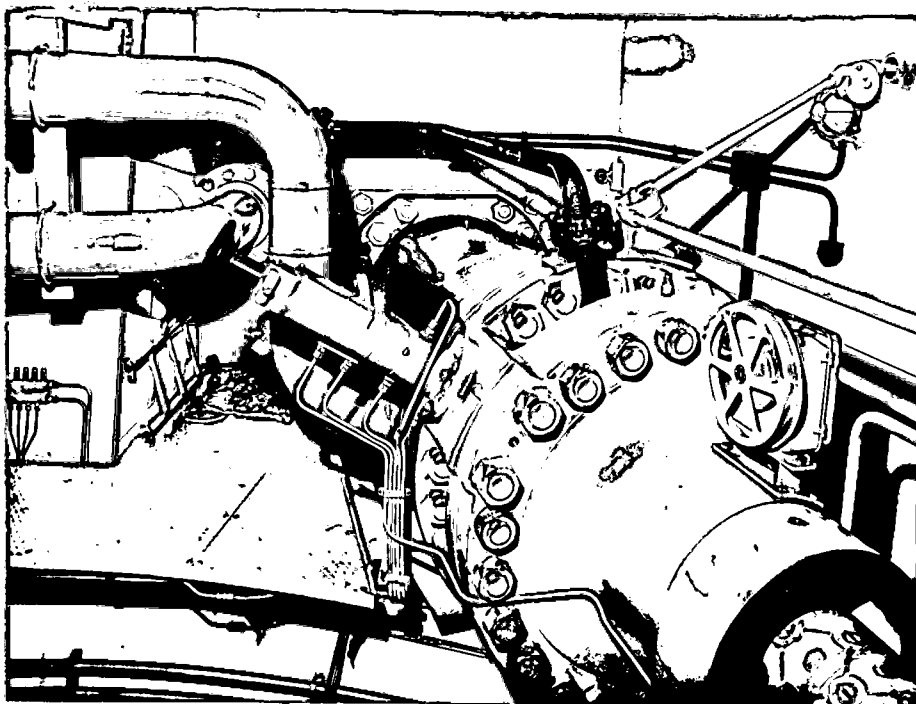
11.772

Tubulação do servomotor esquerdo montada.

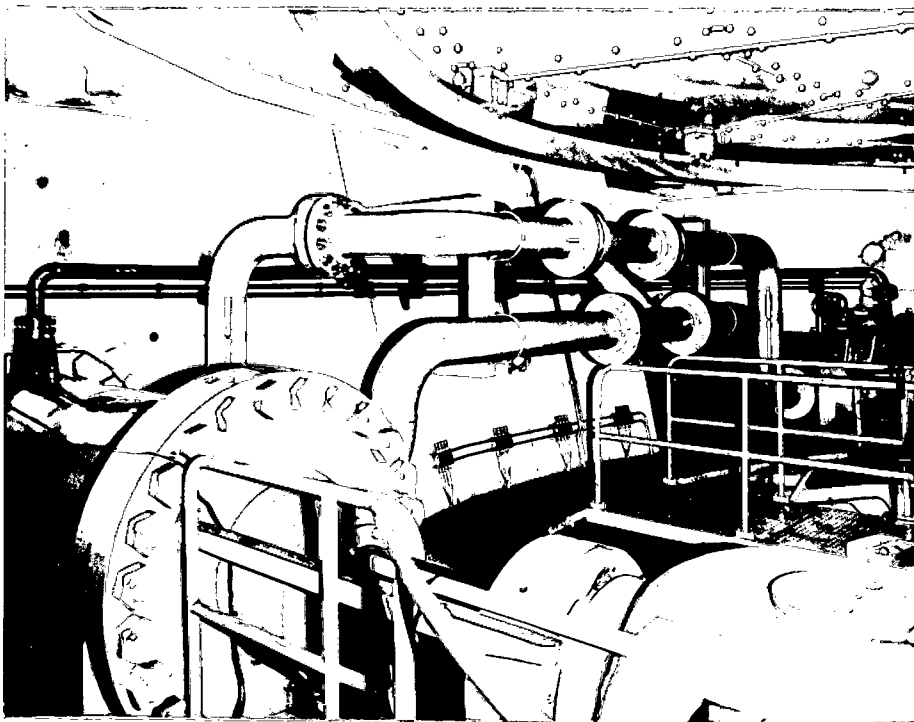
Vista geral das modificações executadas.

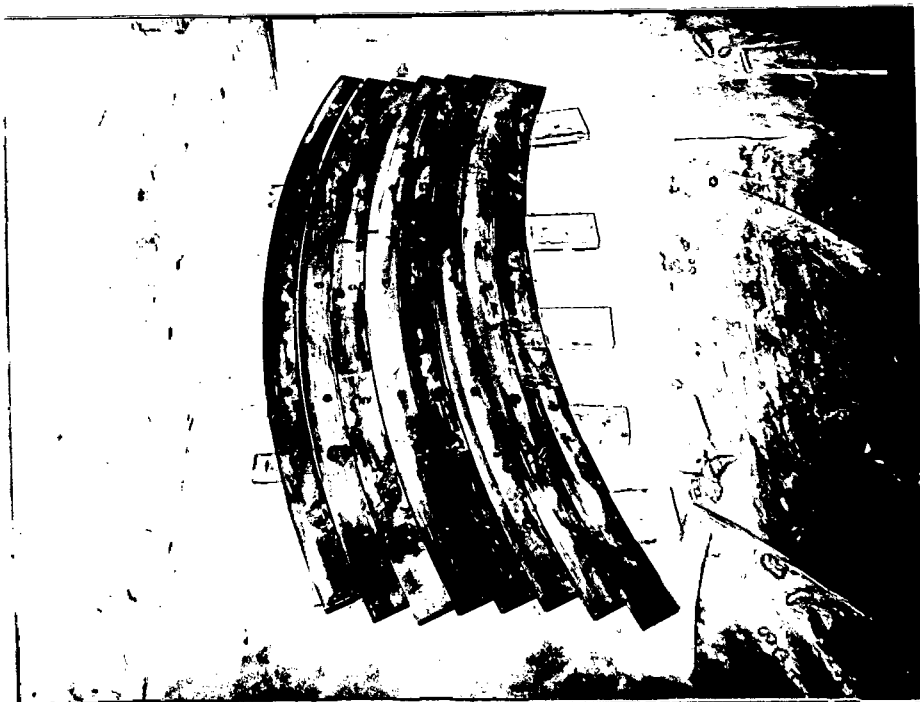
11.749

Durante os testes de reinjeção de carga do Grupo 03, foi observada uma movimentação anormal do anel de regulação, no sentido vertical, quando o servomotor atingia uma determinada posição, tanto na abertura como no fechamento.

Ao se efetuar uma inspeção superficial constatou-se que algumas bielas apresentavam sinais de terem sido raspadas no anel de regulação e que 11 dos 40 parafusos de fixação do anel de cobre que protege a folga entre o anel de regulação e a tampa central da turbina estavam quebrados, conforme desenho da folha nº 30.

Anel de cobre original.

- a) Foi feita uma pista de bronze neste anel na parte deslizante (parte em contacto com o anel de regulação);
- b) Esta pista de bronze, foi rebaixada de 1,00mm em relação ao conjunto, isto é, entre o anel de cobre e o anel de regulação passou há haver uma folga de 1,00mm;
- c) Este anel é feito em oito partes: nas partes II, III, VI e VII, que eram as mais solicitadas, foi feito um reforço na fixação com mais dez parafusos de rosca M24;
- d) Com essas medidas, passou a existir uma folga para a movimentação do anel de 1,5mm, sendo 1,00 mm deixado no rebaixo da pista de bronze e 0,5mm da folga do parafuso.

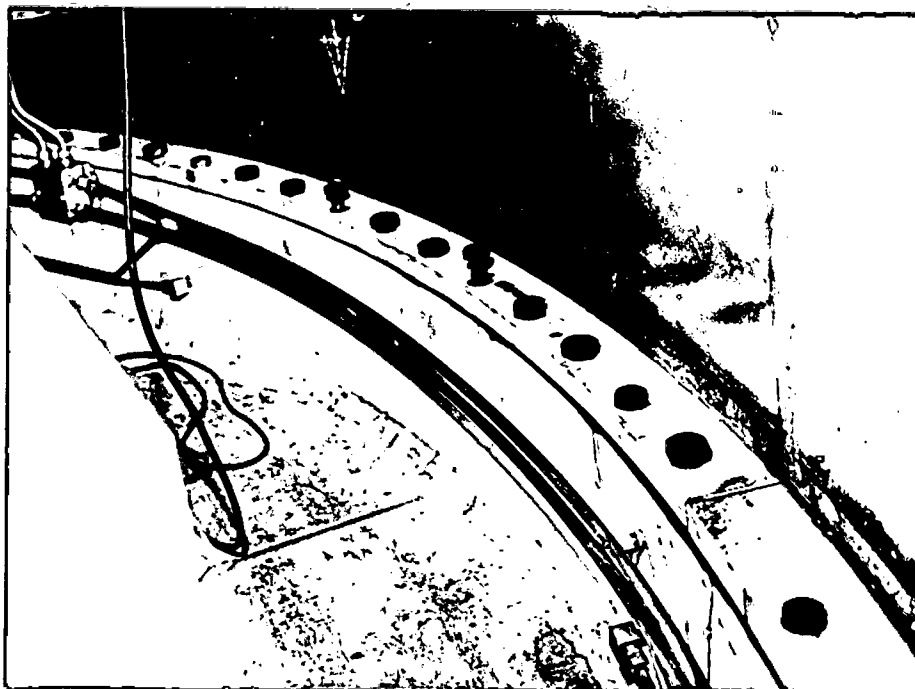
11.763

Anel de cobre montado, faltando apenas o aperto  
dos parafusos; torque 35 kgm.
