**Centrais Elétricas de São Paulo S.A.**

# **Reparos efetuados no Vertedouro de Superfície**

**USINA DE ILHA SOLTEIRA**

Como é do conhecimento geral, a entrada de material sólido (blocos de basalto de várias dimensões) na bacia de dissipação do Vertedouro, provocou o seu desgaste por abrasão em algumas regiões. Este fato não é inédito pois casos similares ocorreram nas usinas norte-americanas de Bonneville e Grand Coulee.

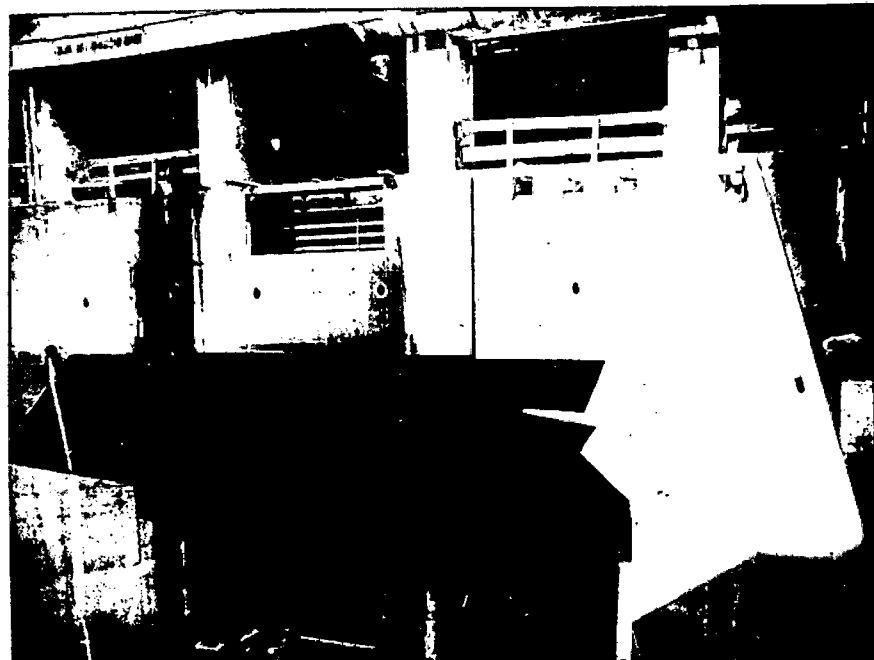
36.024A

VISTA MOSTRANDO NO CF-20, AS PAREDES PROVISÓRIAS DE JUSANTE ROMPIDAS.

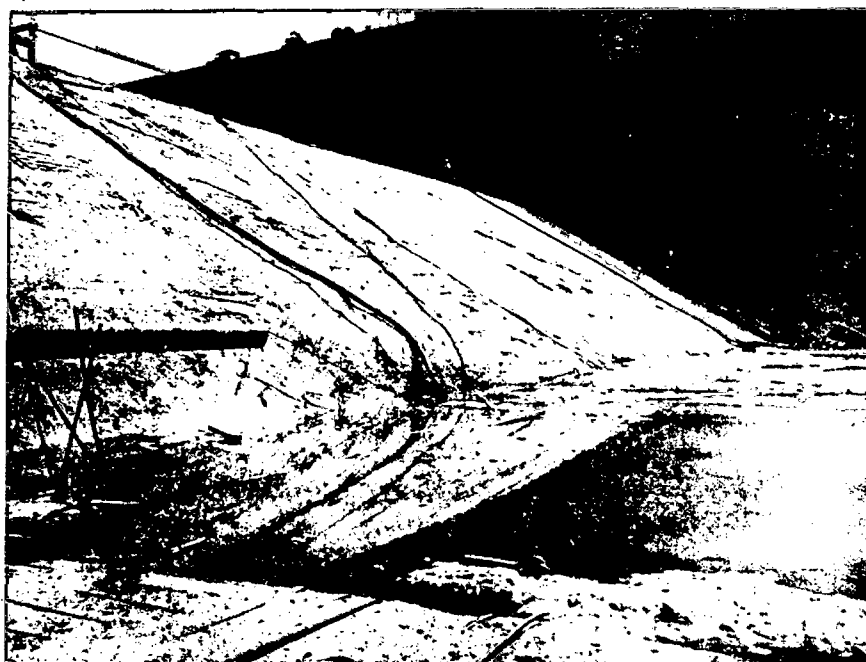
32.870

VISTA MOSTRANDO OS DESGASTES NOS BLOCOS DA LINHA "F" E LINHA "E" PRÓXIMOS AO MURO CENTRAL

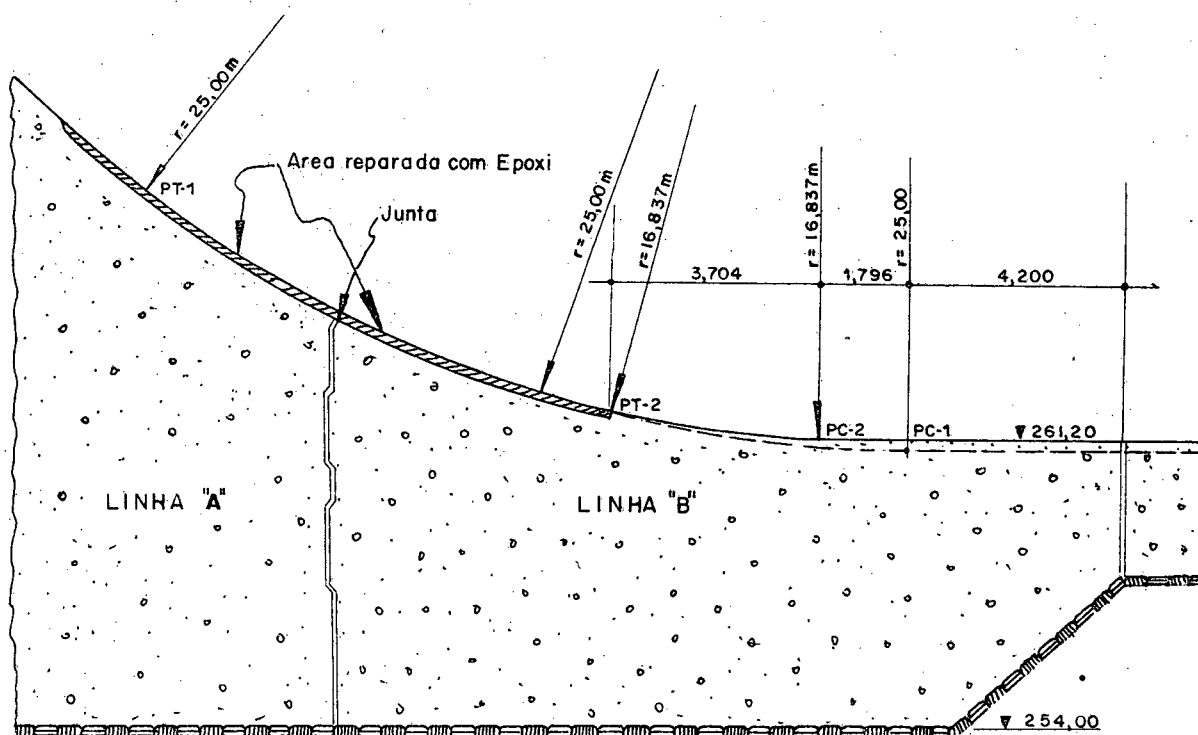
DETALHE DE LOCALIZAÇÃO DAS ÁREAS REPARADAS COM EPOXI

Os desgastes verificados nestas regiões, de uma maneira geral, foram superficiais, sendo mais acentuados nas juntas de dilatação dos blocos.

Os reparos nessas áreas, foram feitos com argamassa de Colma-Dur, produto esse fabricado pela SIKKA S.A., do Brasil.

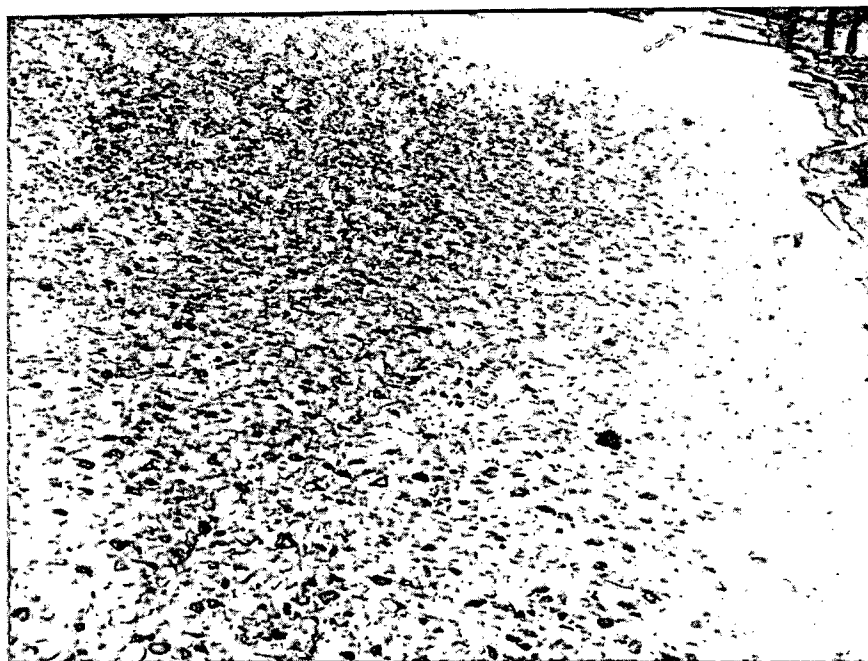
3.047

VISTA MOSTRANDO UMA REGIÃO DA LINHA "B" PRONTA PARA RECEBER ARGAMASSA DE "COLMA DUR".

O preparo dessas superfícies foi feito com jato de areia, - seguido de jato de ar e água para se garantir a retirada - das partículas soltas existentes nas superfícies a serem reparadas.

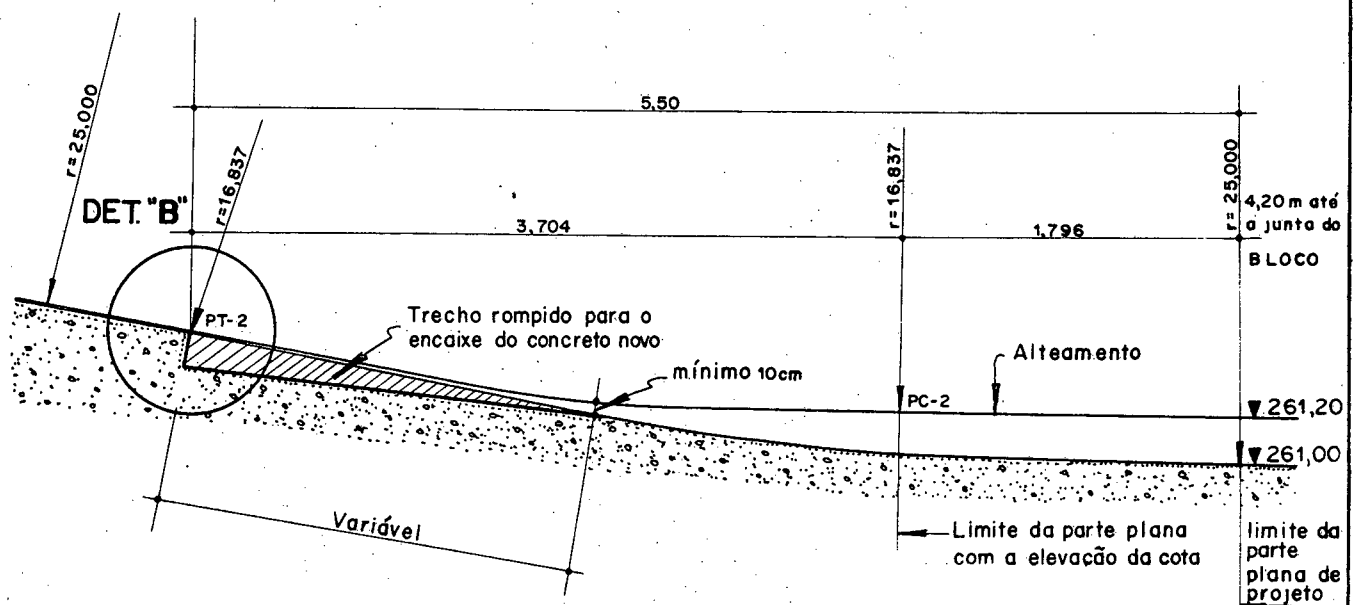
DETALHE DA CONCORDÂNCIA

Como já foi dito, os desgastes verificados na região curva dos blocos da linha "B" foram superficiais, não acontecendo o mesmo na sua parte plana, onde se constatou, em certas regiões, irregularidades de até 15 cm. Com o alçamento da bacia em 20 cm, foi necessário fazer uma nova concordância com a parte curva. Para se fazer esta concordância, foi mudado o raio de 25,00 m para 16,837 m, num trecho de 5,50 m, conforme de senho abaixo.

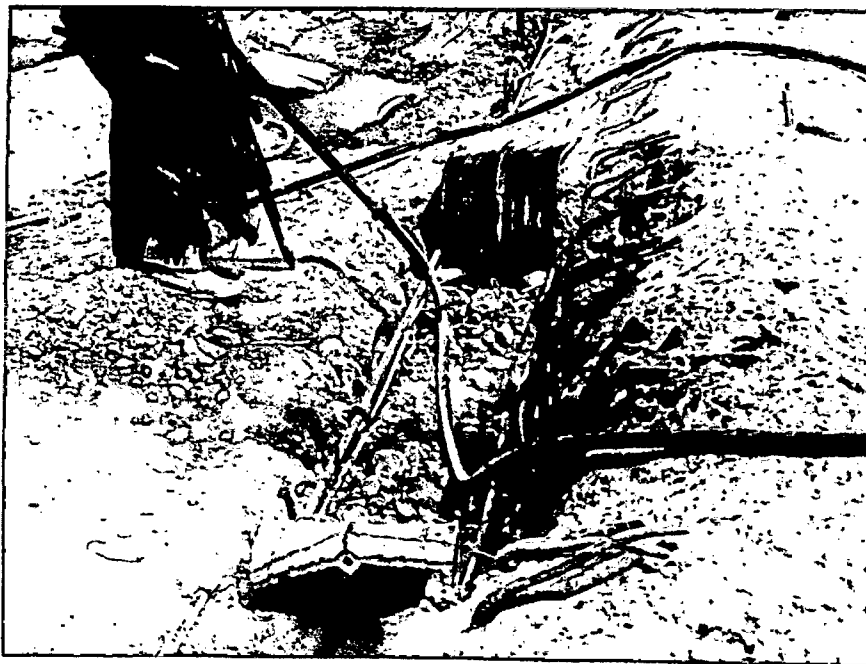
33.013

VISTA MOSTRANDO O ROMPIMENTO NA REGIÃO DO MATA-JUNTA, PARA QUE ESTE PUDESSE SER RECUPERADO.

Todas as regiões onde os mata-juntas foram danificados foram rompidas, para que eles pudessem ser emendados.

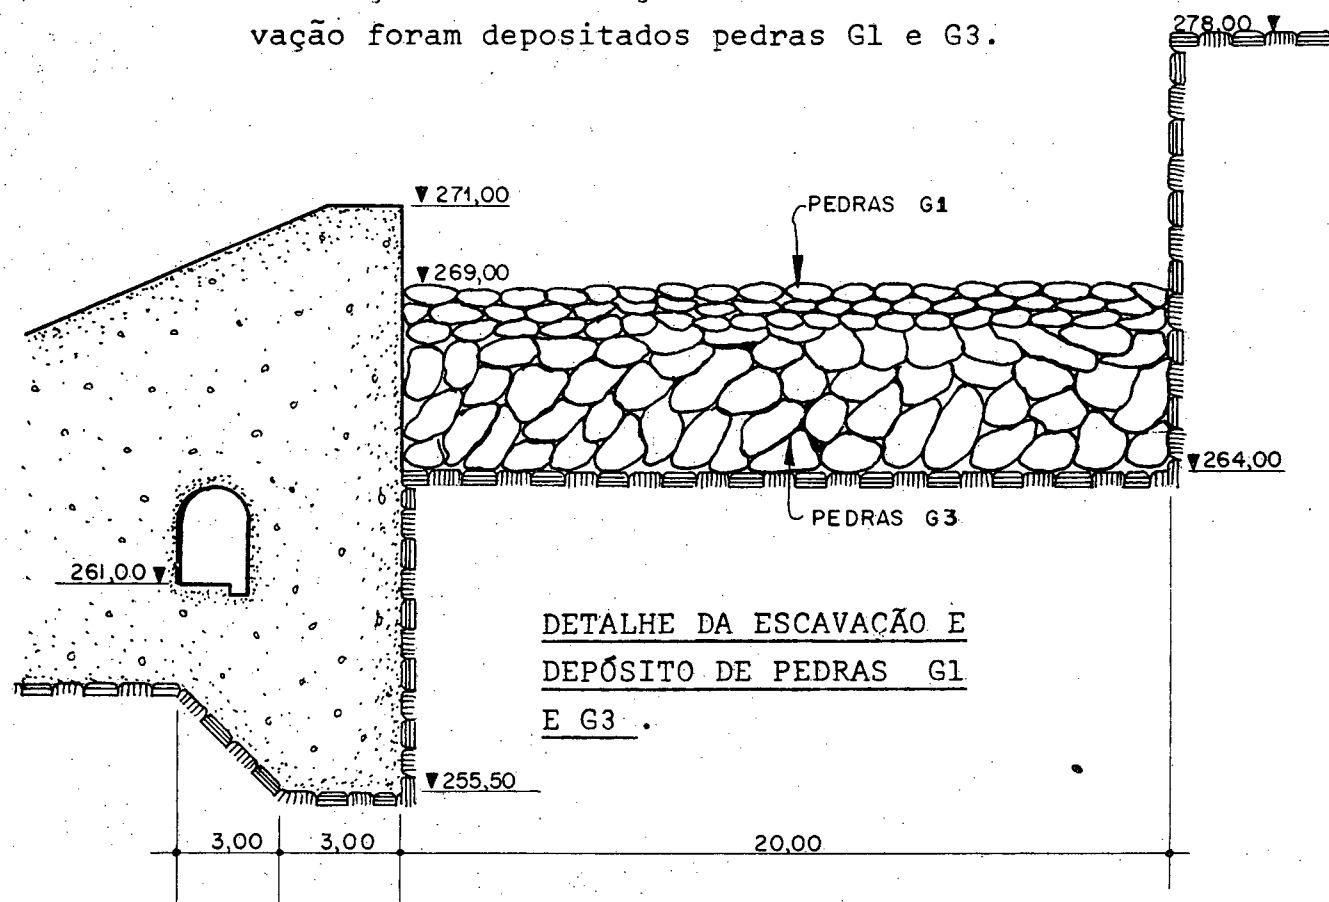
Na sua fase original foi feita uma escavação de 20 m a jusante do bloco "F". Nessa escavação foram depositados pedras G1 e G3.

Para reduzir a possibilidade de repetição da entrada de pedras na bacia de dissipação - decidiu-se efetuar uma escavação adicional de 20 m, a jusante da área escavada originalmente, e a partir - dessa nova linha, concordar com o leito natural através de uma rampa de 1:1.
