***Reparos na região dos Dissipadores
de Energia do Vertedouro de Superfície
da UHE Ilha Solteira.***

ILS-EC-001/85

São Paulo
Jan/ 1985

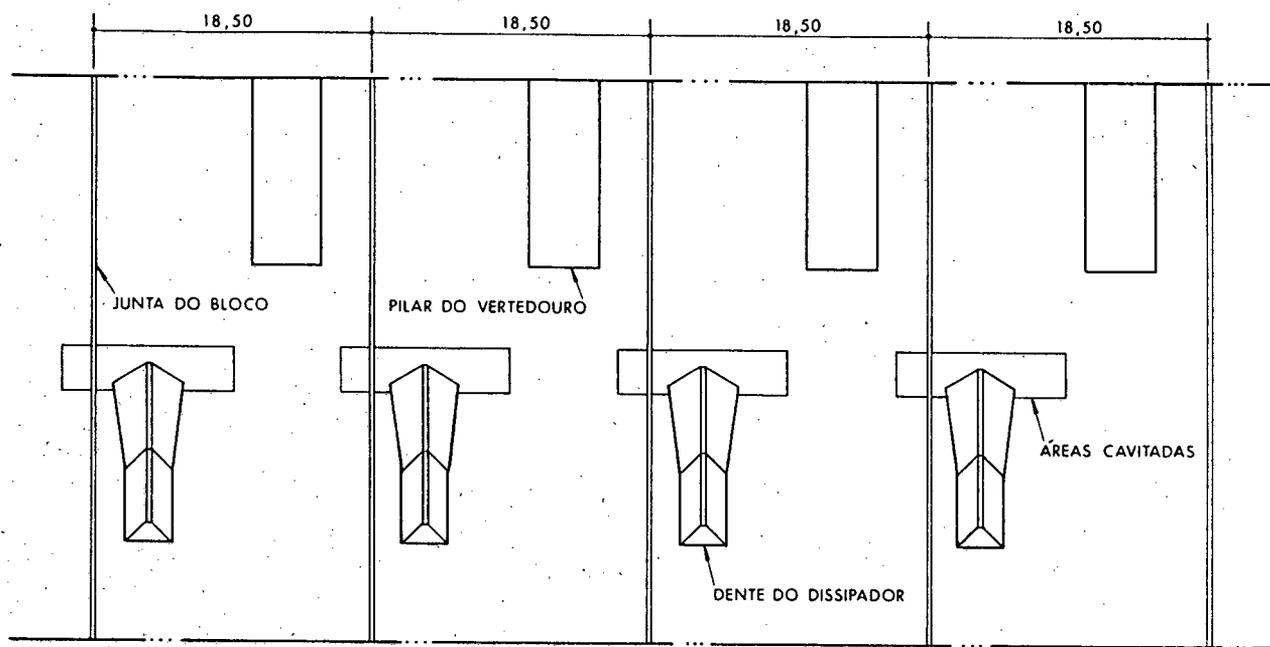
Planta Parcial do Vertedouro

Naquela oportunidade, durante a inspeção visual feita na soleira do Vertedouro de Superfície, constatou-se a existência de cavidades próximas aos dentes dissipadores, conforme mostramos no desenho a seguir.

Após uma inspeção minuciosa nos locais dessas cavidades, constatou-se tratar-se de cavitações localizadas, motivadas pelo descolamento da lâmina líquida da soleira, ao encontrar o dente dissipador.

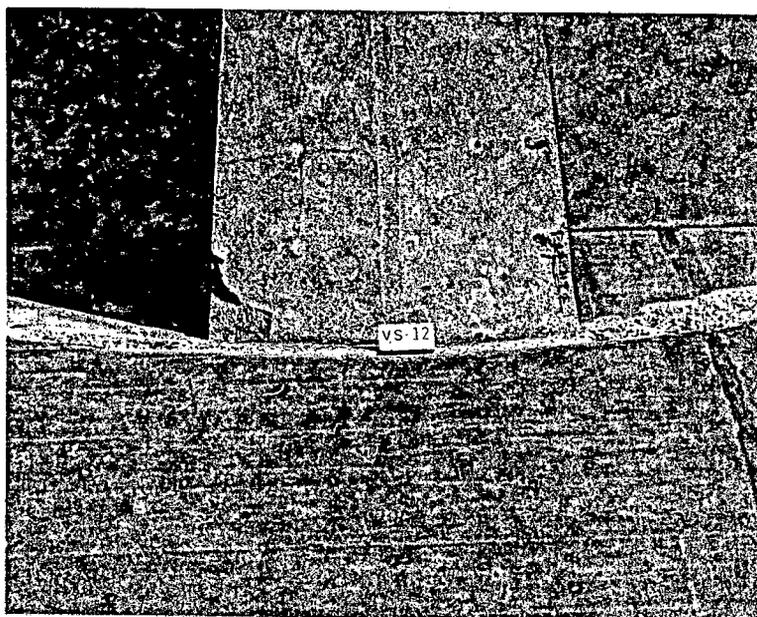
Danos causados na parte superior dos dentes dissipadores
por impacto de materiais sólidos.

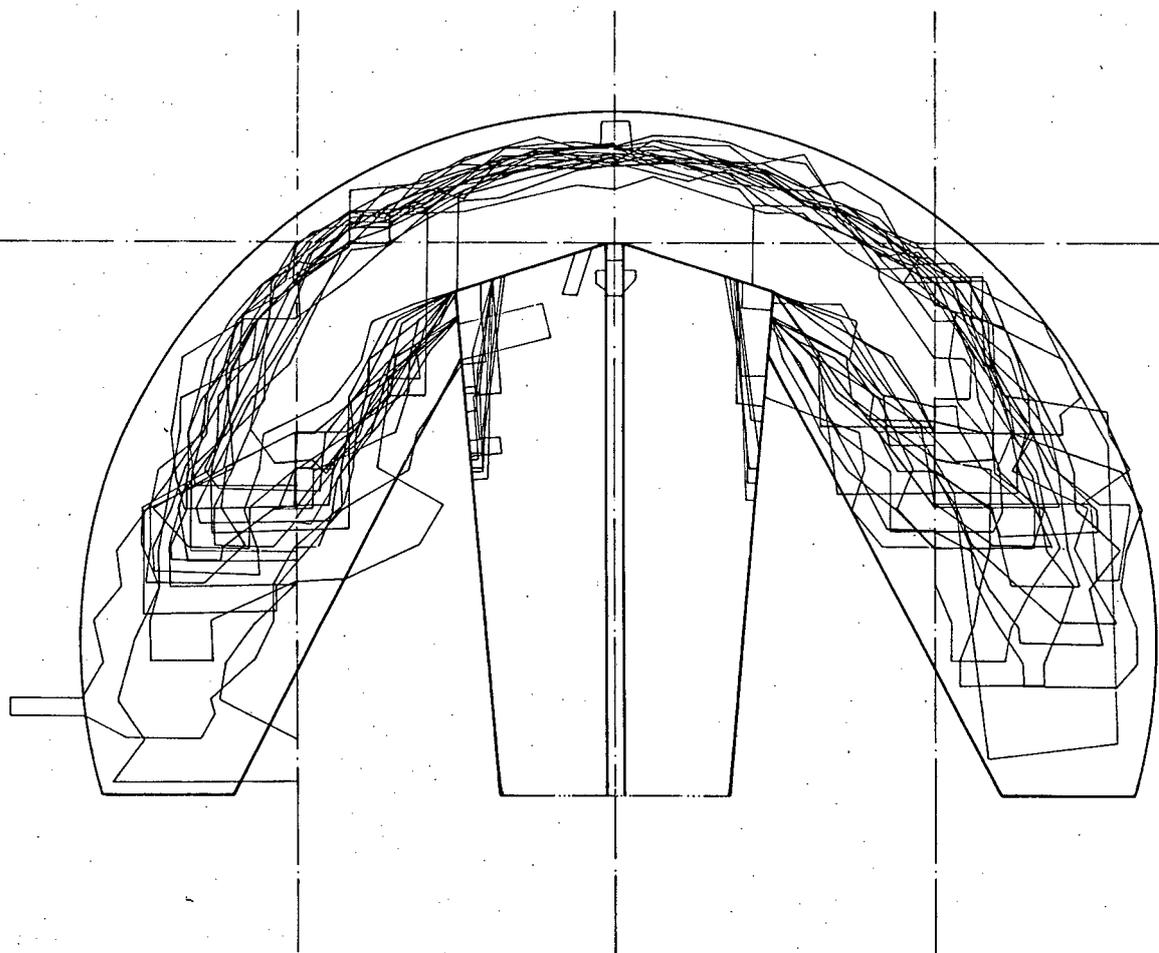
Áreas Cavitadas Superpostas

Decidiu-se então não executar nenhum reparo no ano de 1981 (nem mesmo reparo de manutenção com enchimento de concreto, pois os danos haviam sido pequenos). Preocupou-se apenas em desenvolver um projeto de uma chapa de aço definitiva, com área que abrangesse todas as cavitações ocorridas até o momento, o que foi feito superpondo-se num só desenho todas as áreas afetadas em cada dente.
