Construção do Muro de Gravidade a Jusante da Usina Jupia

SETOR OBRAS DE CONCRETO
CONSTRUÇÃO DO MURO DE GRAVIDADE A JUSANTE DA
USINA JUPIÁ

C - 03 - 11 - 13 - 50

Este trabalho, elaborado pelo Eng^o Alberto Kawauchi e pelo Encarregado Técnico Antonio Irineu Soares, descreve a "Construção de Muro de Contenção do Enrocamento, a Jusante da Usina Hidrelétrica Jupia, para Proteção do Canal de Fuga dos Grupos Auxiliares".

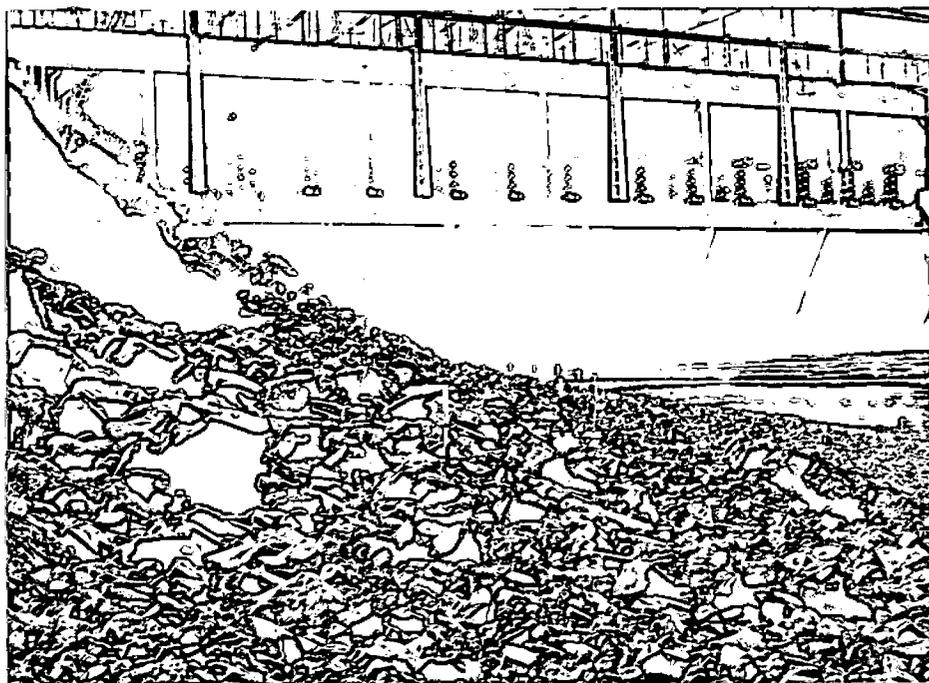
A ocorrência de deslizamentos do enrocamento a jusante da Usina Hidrelétrica Jupia, conforme fotos das folhas nº 06 e nº 07, ocasionou a obstrução parcial do Canal de fuga do Grupo Turbina-Gerador Auxiliar nº 01, GA-01.

Situação do enrocamento junto aos Grupos Auxiliares.

Quanto ao aspecto de desmoronamento a solução adotada consistiu na construção de um muro de gravidade de concreto, projetado pelo Setor Técnico da Residência Ilha Solteira, numa extensão compreendida entre a sub-estação e o canal de fuga da eclusa.

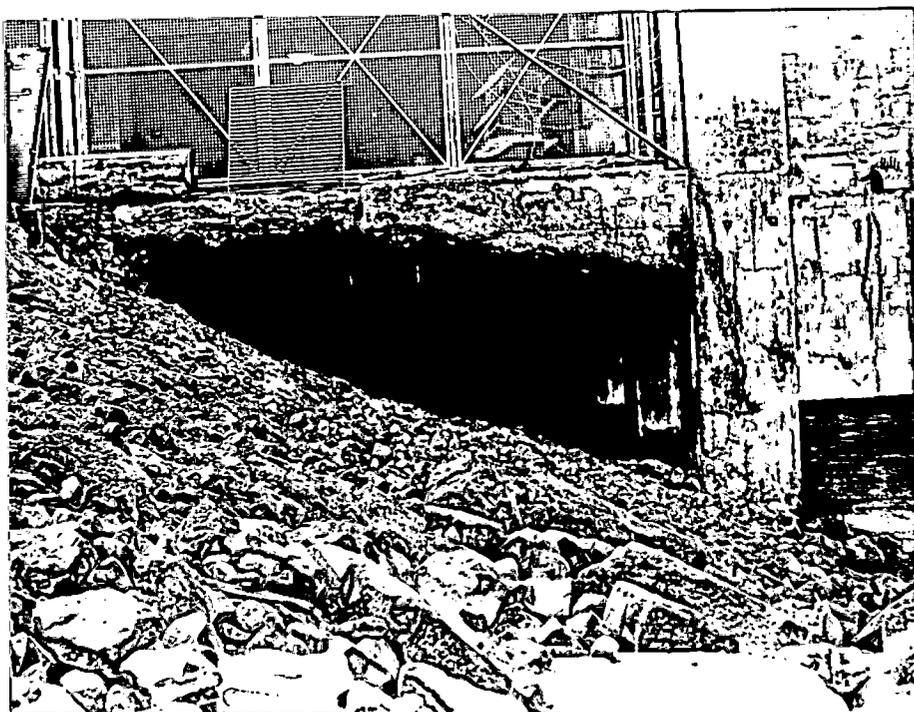
Deslizamento do enrocamento, ocorrido sob a laje da Oficina de Manutenção, ao lado dos Grupos Auxiliares.

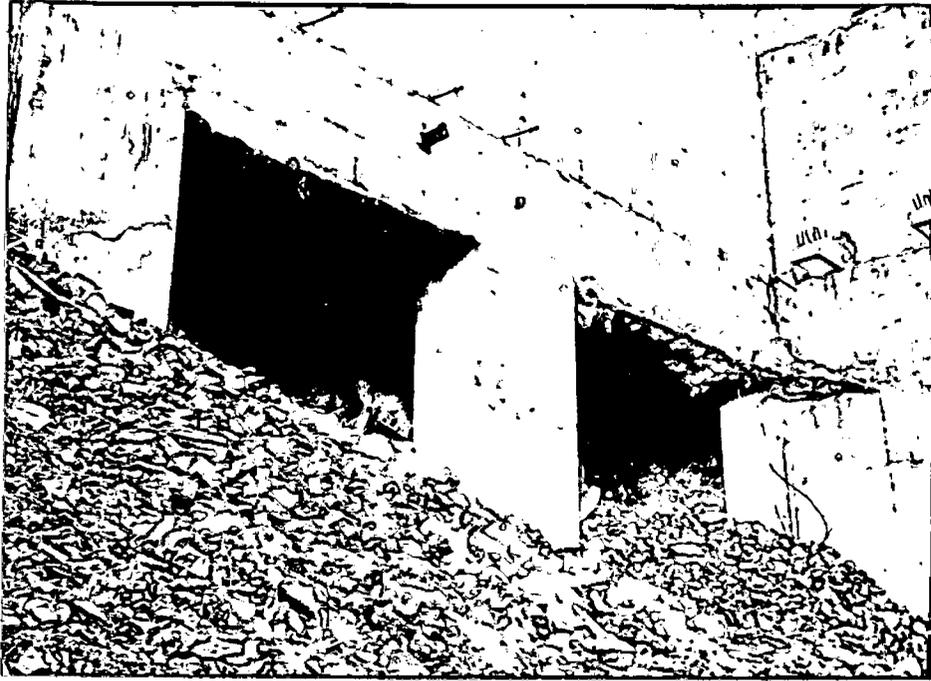
Vista sob outro ângulo do mesmo deslizamento.

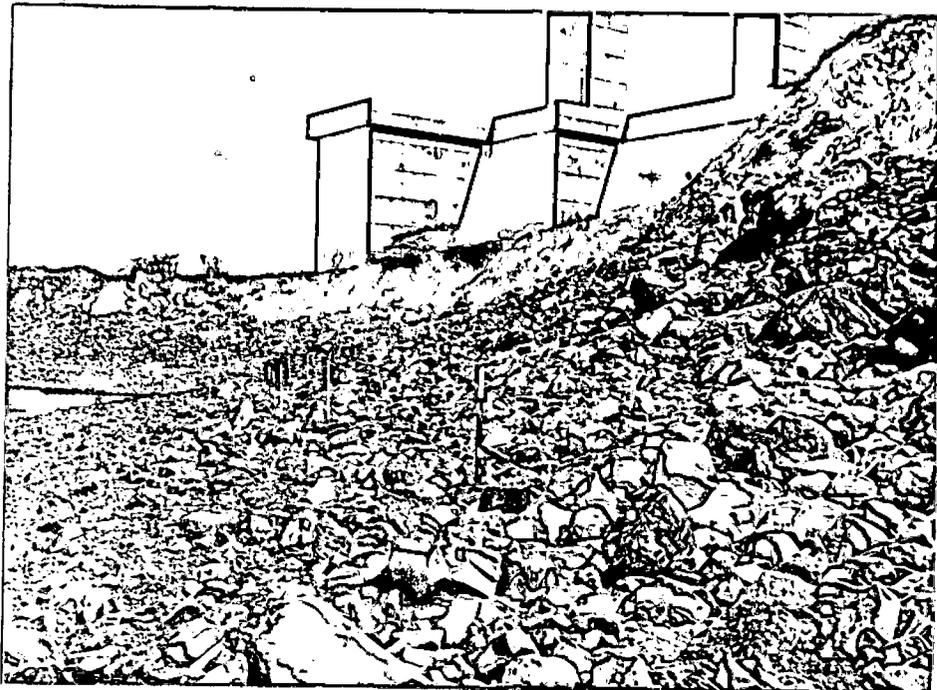
Situação do enrocamento junto às estruturas da Eclusa.

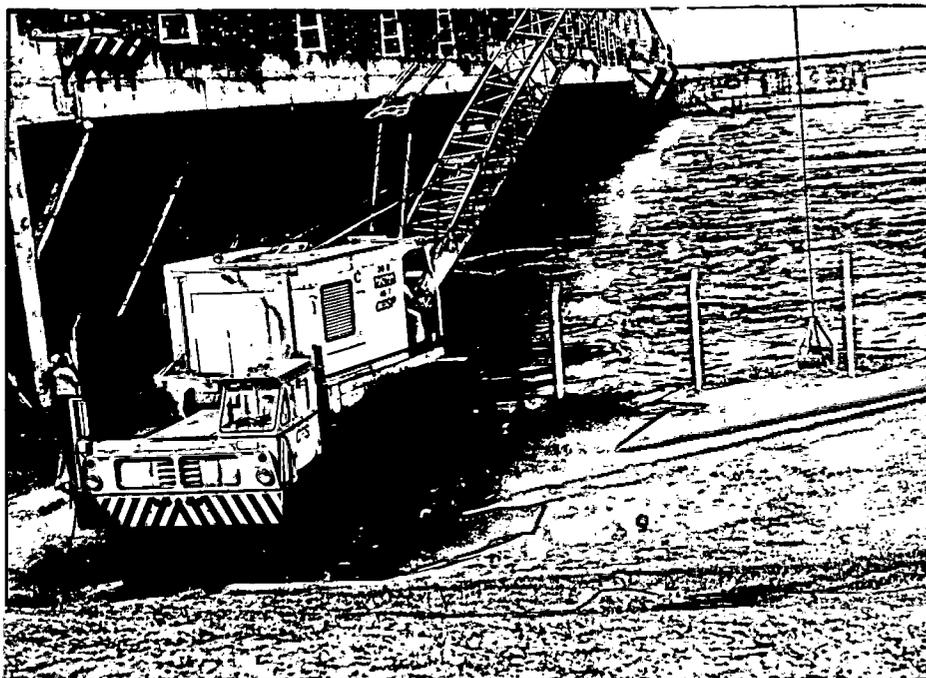
Desassoreamento do Canal de Fuga do Grupo Auxiliar nº 01,
efetuado com guindaste-Clamshell.

Baseado no desenho JU-22, nº 08 - "Situação do Canal de Fuga dos Grupos Auxiliares", com dados da inspeção sub-aquática realizada em 09/10/77, executou-se o desassoreamento do canal.

O volume de material resultante da limpeza do canal atingiu a cifra de 552m³. No entanto, por se encontrar fora de alcance da lança do guindaste, parte do material localizado sob a laje da sub-estação, junto à guia de stop-logs do GA-01, não pôde ser removido. A tentativa de movimentação dessas pedras através de descarga de água por esse Grupo Auxiliar, mostrou-se ineficaz. Assim sendo, decidiu-se efetuar essa remoção posteriormente, na medida em que houvesse disponibilidade de equipamentos mais adequados à situação, tendo em vista ainda que além de ser em pouca quantidade, esse material remanescente situava-se lateralmente, não afetando mais o fluxo d'água do GA-01

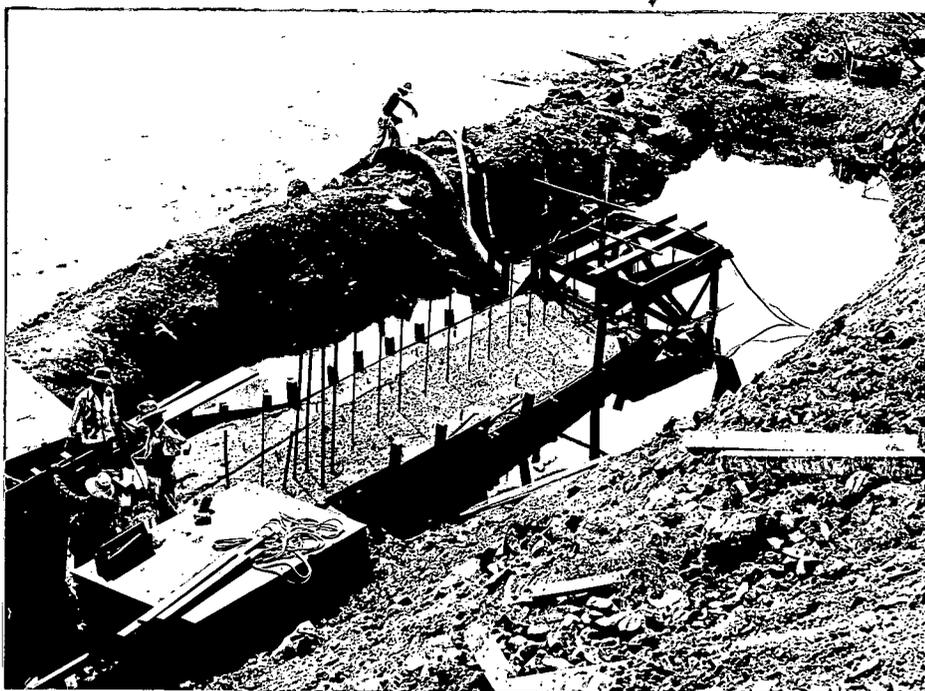
No decorrer da operação de limpeza grossa com clamshell, foi constatada a existência de uma depressão na rocha. A continuação do trabalho de remoção de material viria mostrar que a depressão compreendia uma extensão de aproximadamente 20m e profundidade máxima de 4,5m, até encontrar uma camada mais resistente constituída por rocha alterada.

Segundo parece, essa descontinuidade da rocha teria sido causada por uma escavação para a abertura de um acesso de serviço, durante a construção da Usina Jupia.

Vista da ensecadeira construída na região da depressão, para execução do bloco de apoio do muro. Na foto, o 1º trecho do bloco encontra-se concretado, estando parcialmente submerso.

Em comum acordo com a Gerência Regional do Paranã, na Usina Jupiã, foi programada a concretagem apenas nos fins de semana, quando a usina é menos requisitada e há um abaixamento do nível d'água a jusante de cerca de 3,50m.

Nessas condições, com o rebaixamento da água no interior da área ensecada conseguido através de bombeamento, pôde-se completar a limpeza, com lâmina de água oscilando entre os 20 e 60cm.

Dividiu-se o trecho em dois blocos para concretagem. Os 60cm iniciais (regularização) foram concretados sem forma, abrangendo toda a largura do interior ensecado, com lançamento de ponta, em virtude da presença de água. A seguir, devido ao tempo exíguo, foram montadas formas e concretou-se até a cota 257,70m (pé do muro) um bloco de 2,20m de largura, em camadas de 0,40m. Utilizou-se concreto ciclôpico nas duas etapas de concretagem.

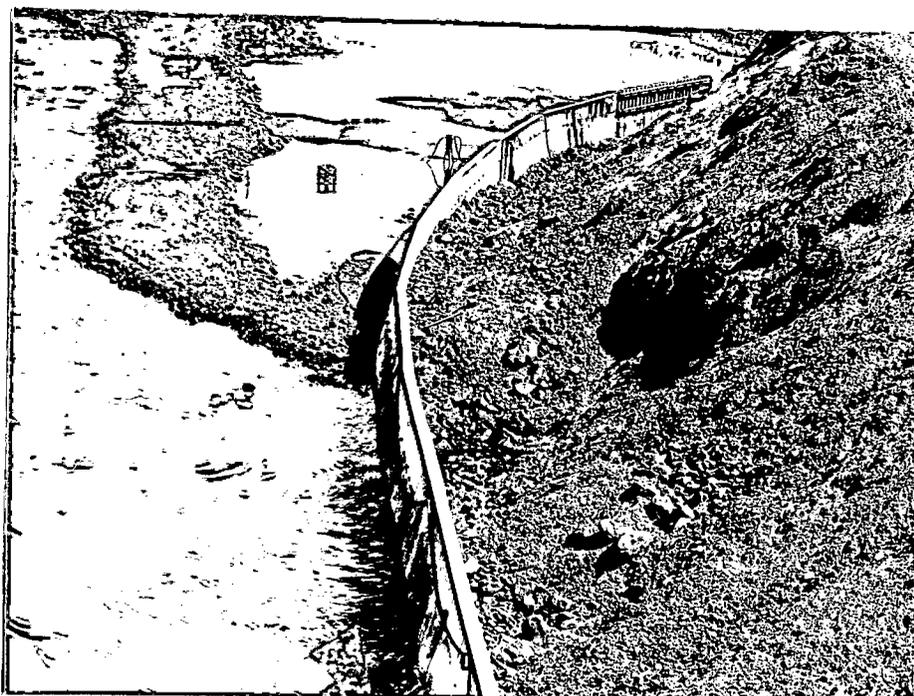
Vista aérea da ensecadeira (inundada) e da parte concluída do muro.

A dificuldade maior de execução residiu nas elevações do nível de água acima do esperado em algumas ocasiões, havendo transposição da ensecadeira e prejudicando os trabalhos de limpeza, em vista do arraste de lama para o interior dos blocos já em vias de serem concretados.

Após concluída a limpeza, verificou-se a elevação do nível de água a jusante acima da cota 257,70m, em virtude das fortes chuvas ocorridas na região, surgindo assim a necessidade de ensecar a área de construção do muro, no seu trecho III. Utilizando-se o trator sobre esteira D7 e com o material resultante do desbastamento para acerto do talude, construiu-se uma ensecadeira protegendo o trecho em questão, conforme foto da folha seguinte.

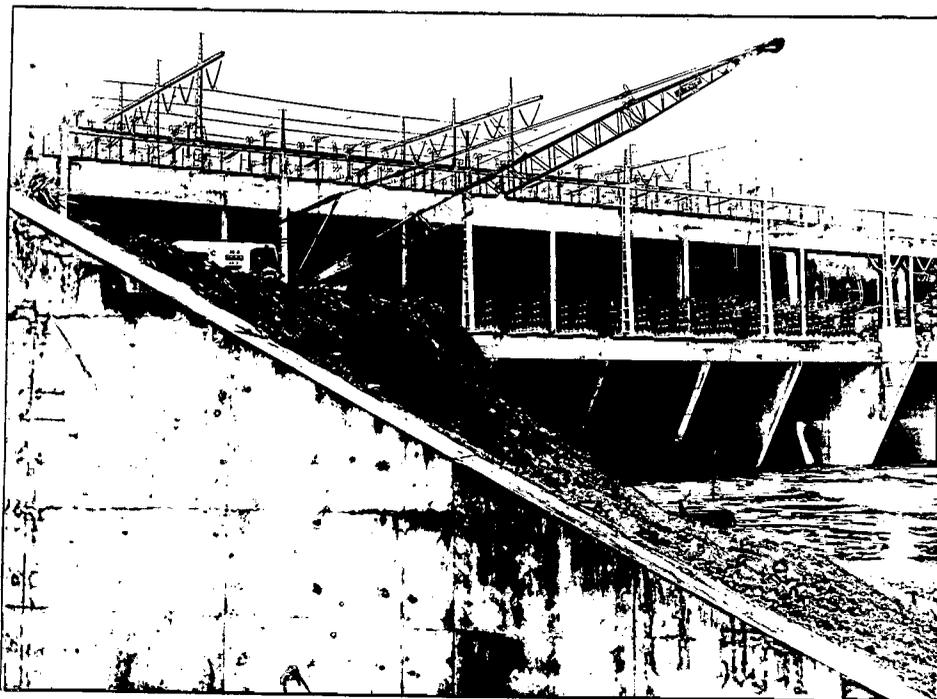
Acerto do talude com Drag-line.

O abatimento do talude, que passou a 1:3, foi executado com Drag-line, conforme foto abaixo.

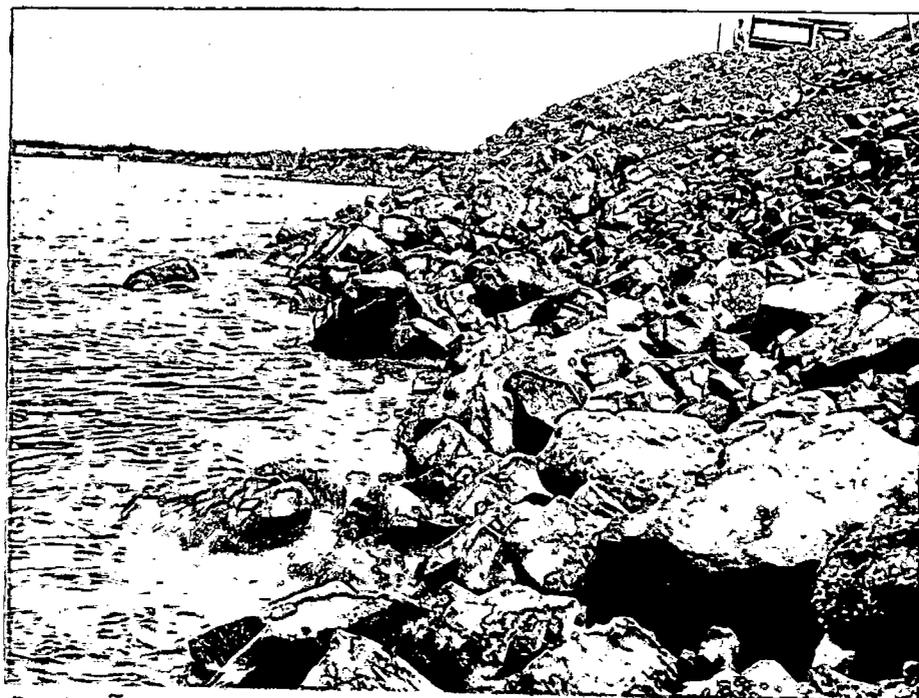
Proteção do enrocamento executado com pedras selecionadas do material destinado ao "Bota-Fora".

Nota: Muro submerso.

Como proteção adicional do enrocamento, foram dispostas na sua superfície, pedras maiores selecionadas do material destinado ao "Bota-Fora", conforme fotos a seguir.
