*Companhia  
Energética de  
São Paulo*

# *Impermeabilização e Calafetação*

OBRA: USINA ILHA SOLTEIRA

ASSUNTO: IMPERMEABILIZAÇÃO E CALAFETAÇÃO

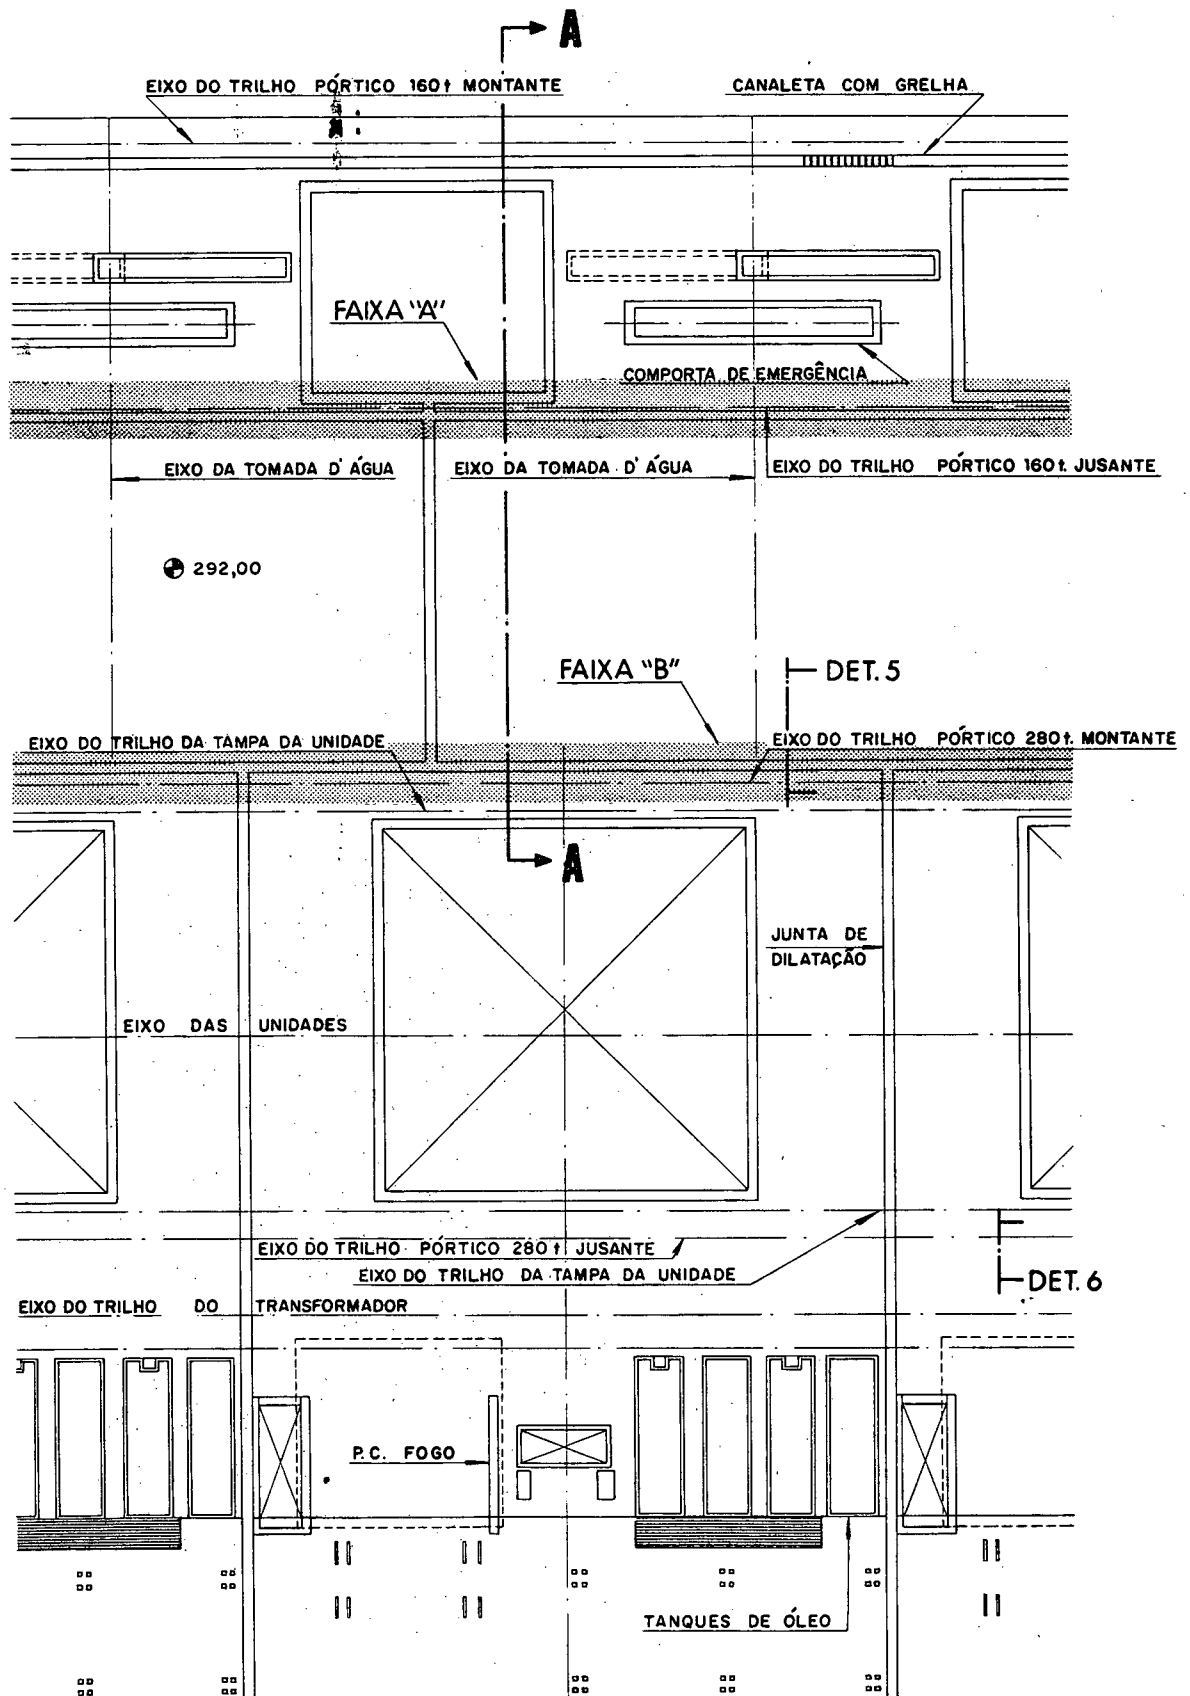
Não foi empregado material elástico (mastique ou similar) cuja função seria de calafetação como também a de absorção de parte da movimentação das placas de acabamento provocada pela dilatação térmica.

A não aplicação do material elástico, agravada pelo excesso de carga constantemente aplicada nesta região durante a fase de construção da Usina, onde se concentraram todos os tipos de lançamento de concreto e montagem, praticamente provocou o rompimento nas placas (faixa A e B), conforme desenhos das folhas nº 13 e nº 14.

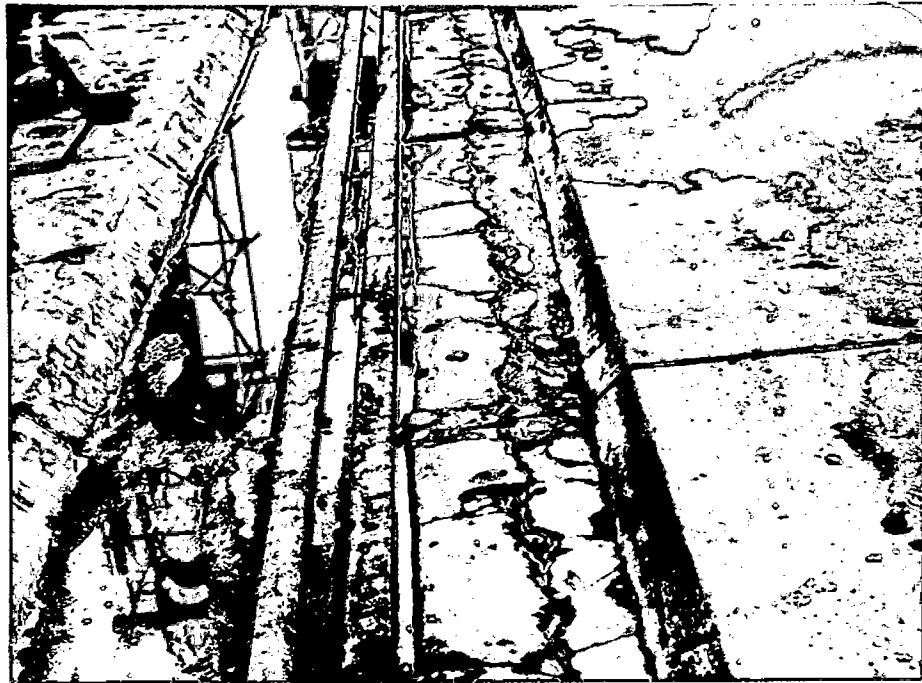
Com o rompimento das placas, conforme foto das folhas nº 15 e nº 16, a impermeabilização ficou desprotegida e foi, conseqüentemente, danificada ocasionando as infiltrações.

*Aspecto das placas de acabamento junto ao trilho de jusante do Pórtico de 160t.*

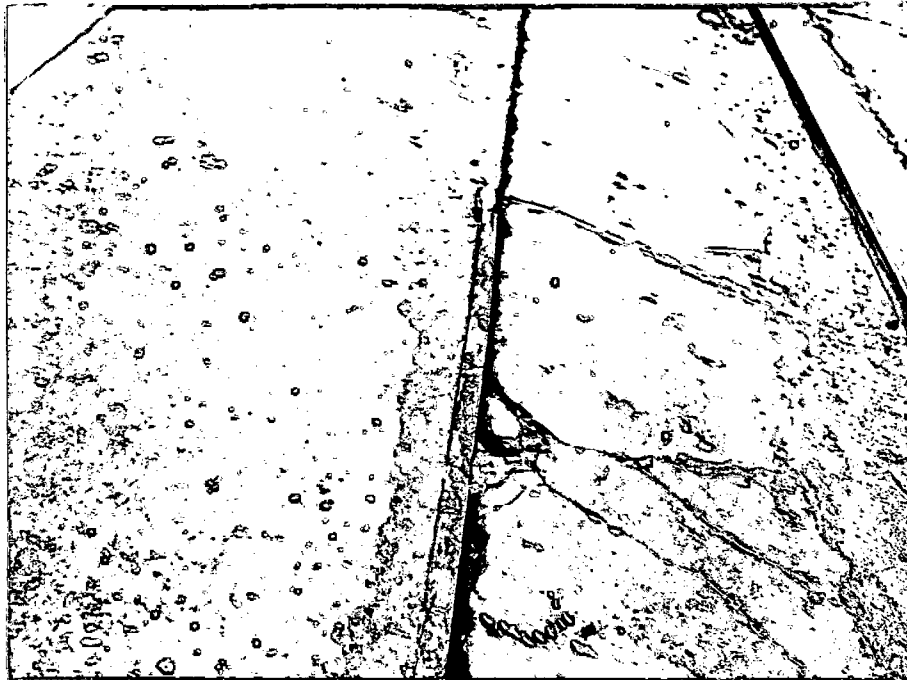
Aspecto das placas de acabamento junto ao trilho de montante do Pórtico de 280t.

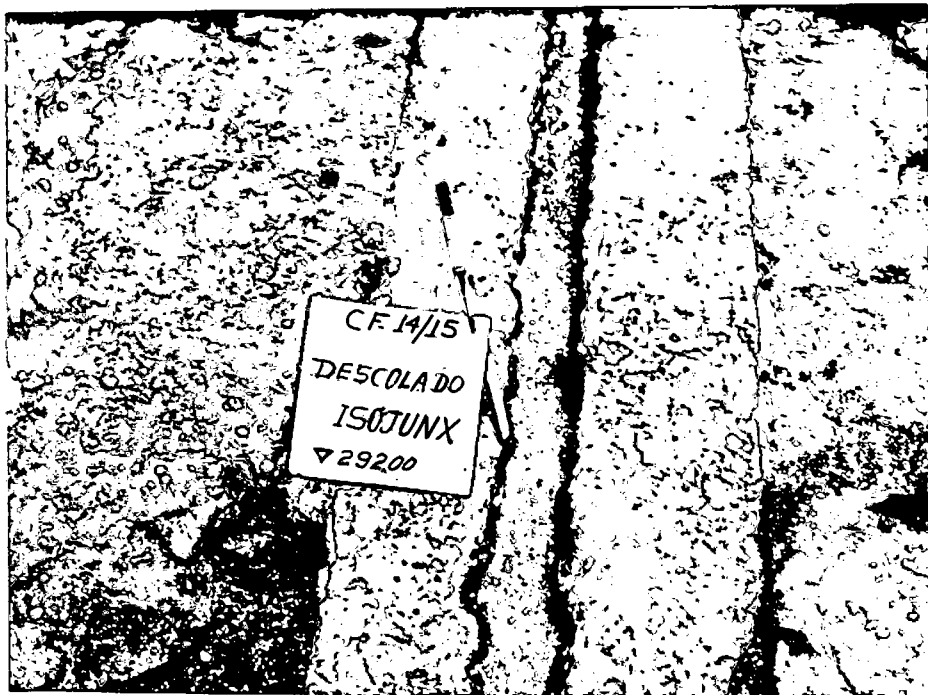
Apesar de sua boa qualidade, algumas vezes apresentou problemas de polimerização isto é, não atingiu as características elásticas desejadas apresentando-se ora muito rígido, sem nenhuma elasticidade, com descolamento ao longo das juntas, ora muito mole, sem consistência alguma.

*Aspecto do mastique Isojunx descolado do concreto  
ao longo da junta.*

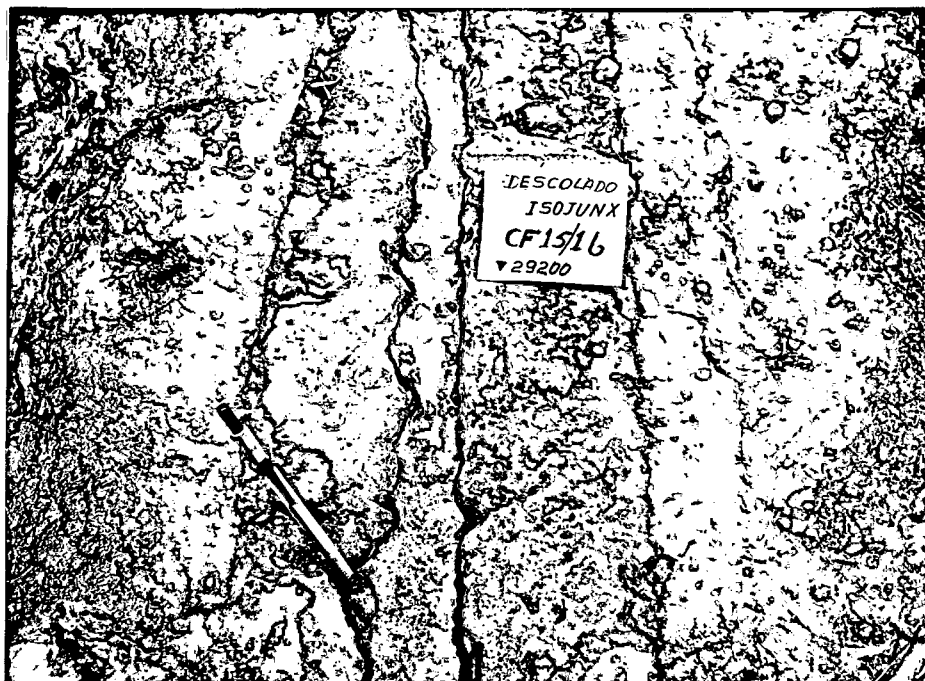
Aspecto do mastique Isojunx descolado do concreto  
ao longo da junta.

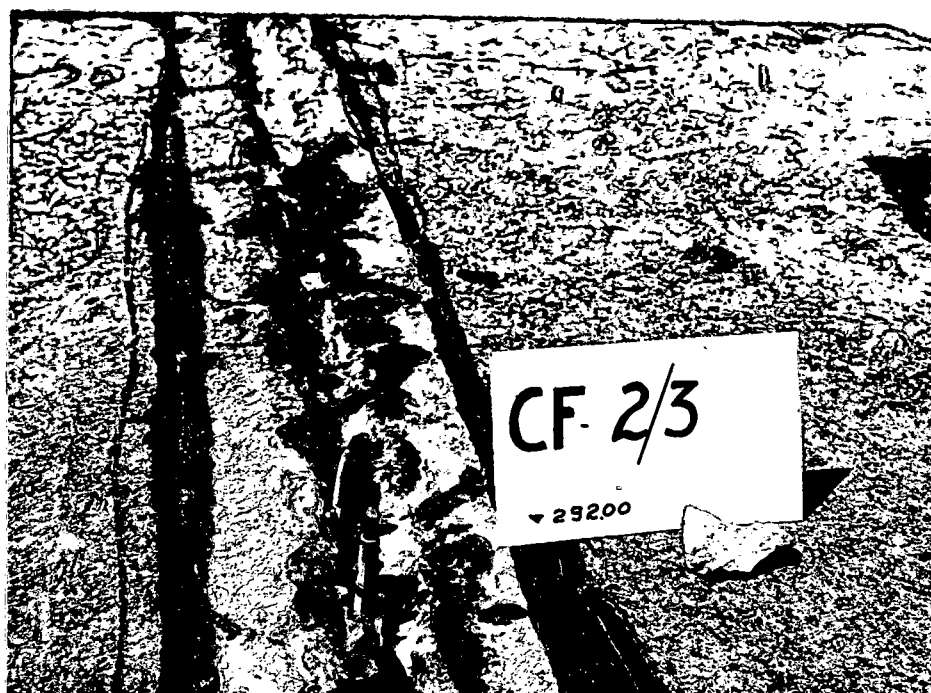
Aspecto do mastique Isojunx descolado do concreto  
ao longo da junta.

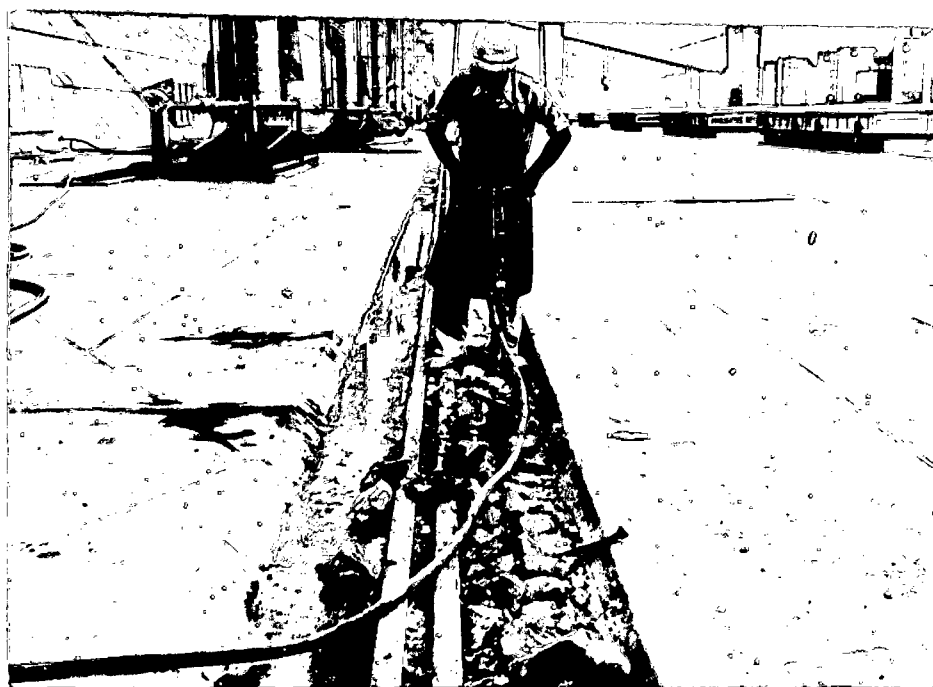
Rompimento do concreto junto aos trilhos.

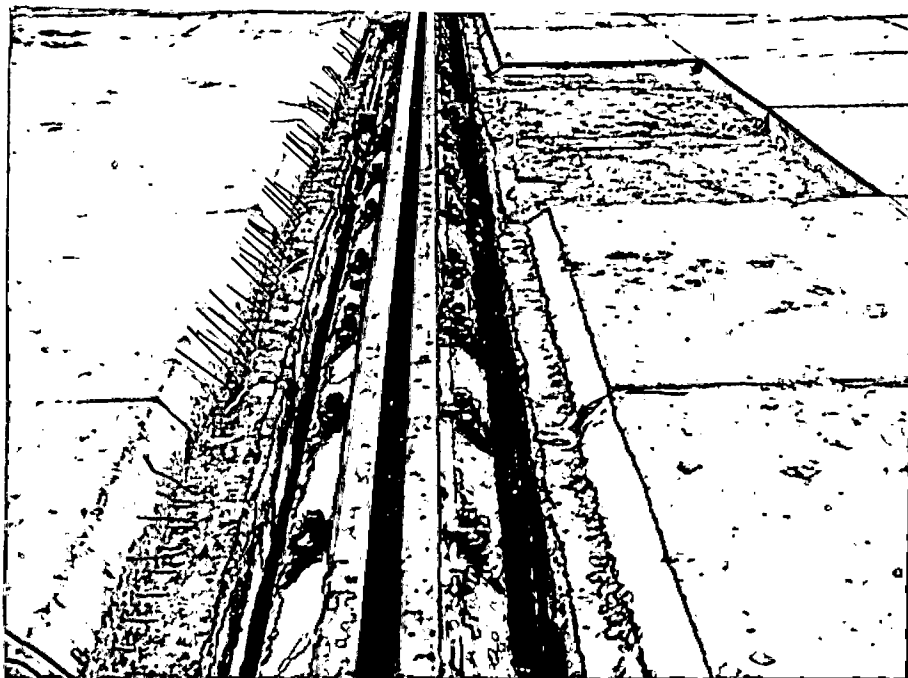
Vista do acabamento junto aos trilhos após o rompimento.

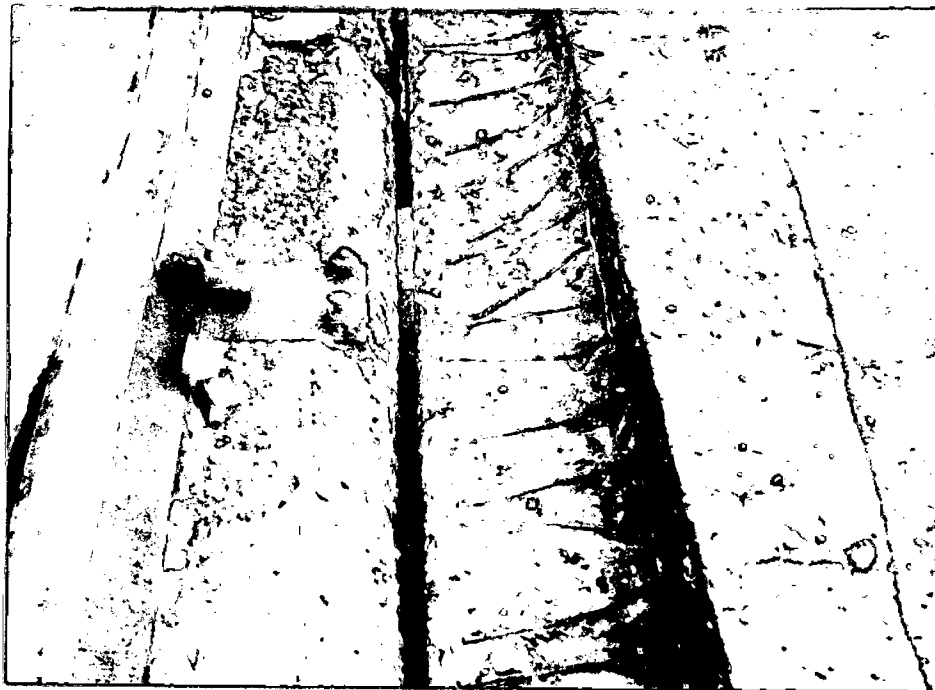
Faixa rompida, após remoção do trilho do guindaste.

- a) Rompimento do concreto leve (argila expandida) executado junto ao trilho, para aumentar a espessura da placa de acabamento de 5cm para 12cm, conforme a foto abaixo.

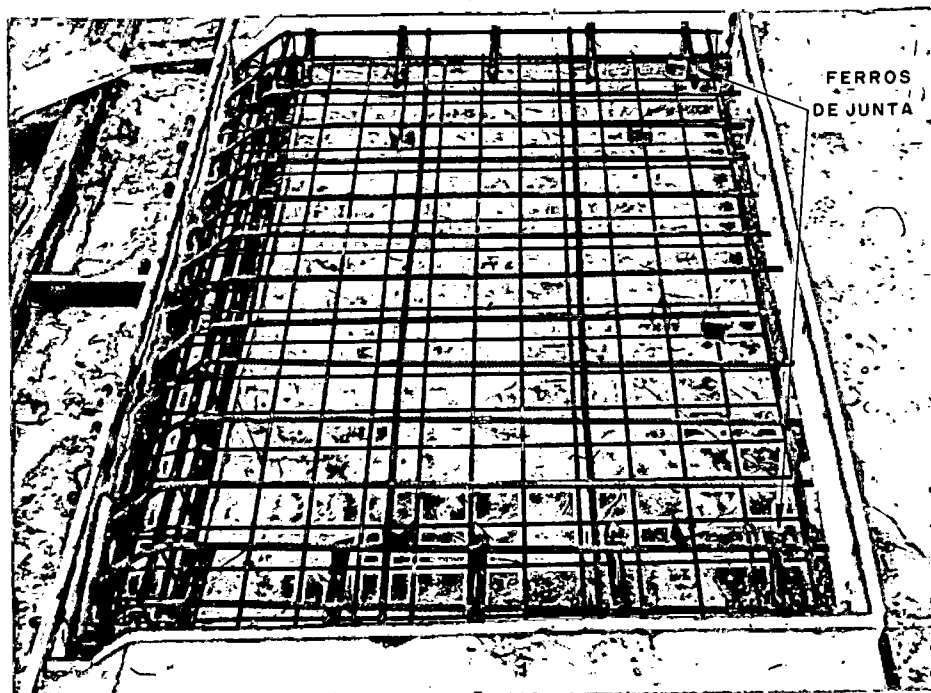
Placa em condições de receber o concreto. Note detalhe dos ferros de junta, envolvidos com papel alcatroado para evitar aderência.

- b) Colocação de armaduras de ferro nas placas de concreto, para suportar melhor a ação dos esforços das cargas de máquinas e veículos sobre elas. Projeto nº VIS.THC.01-3096, conforme a foto da folha seguinte.

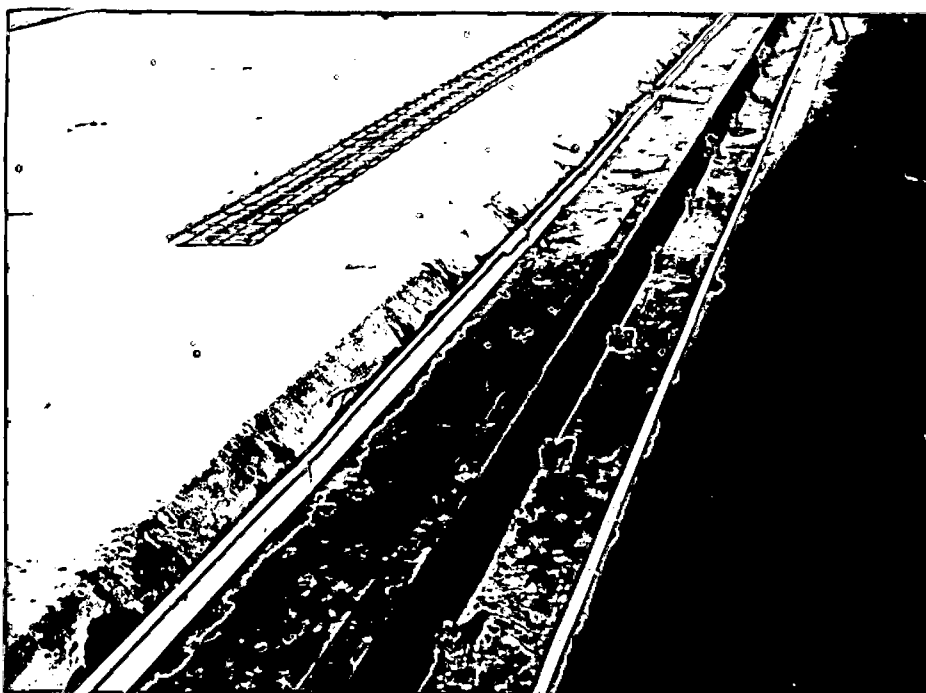
Detalhe da junta de dilatação.

- c) Aplicação de isopor nas juntas de dilatação entre as placas de concreto de acabamento, conforme a foto abaixo e desenho da folha seguinte.

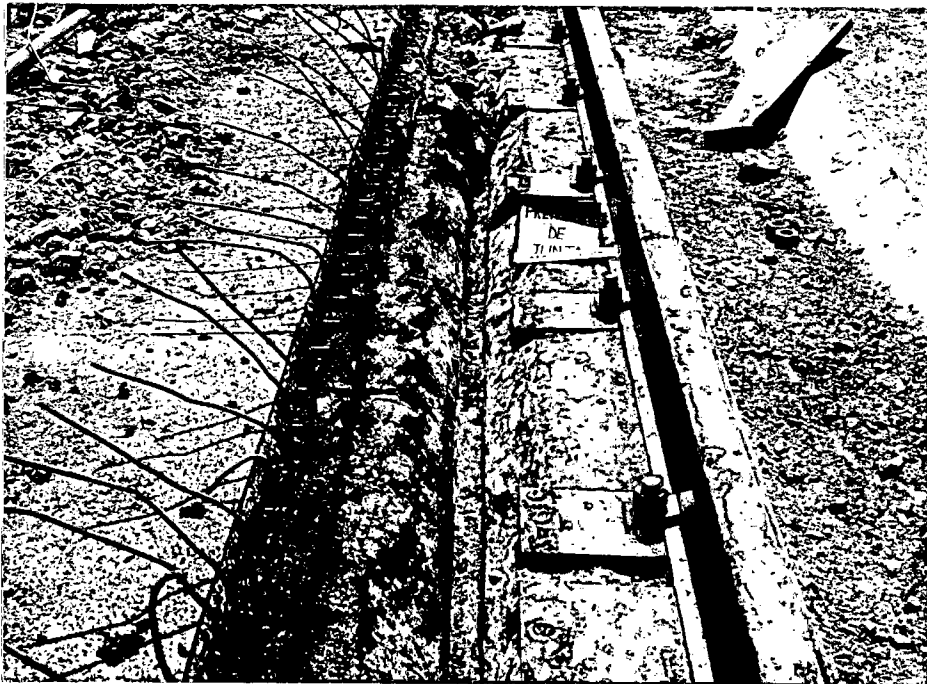
Rompimento das placas de concreto junto ao trilho da TA16 a TA20.

a) A partir da junta entre a Tomada D'Água-01 e Barragem de Gravidade até a Tomada D'Água-16, a primeira linha de placas de concreto junto ao trilho foi totalmente removida por se encontrar bastante danificada, não compensando seu aproveitamento, conforme se vê na foto da folha anterior.

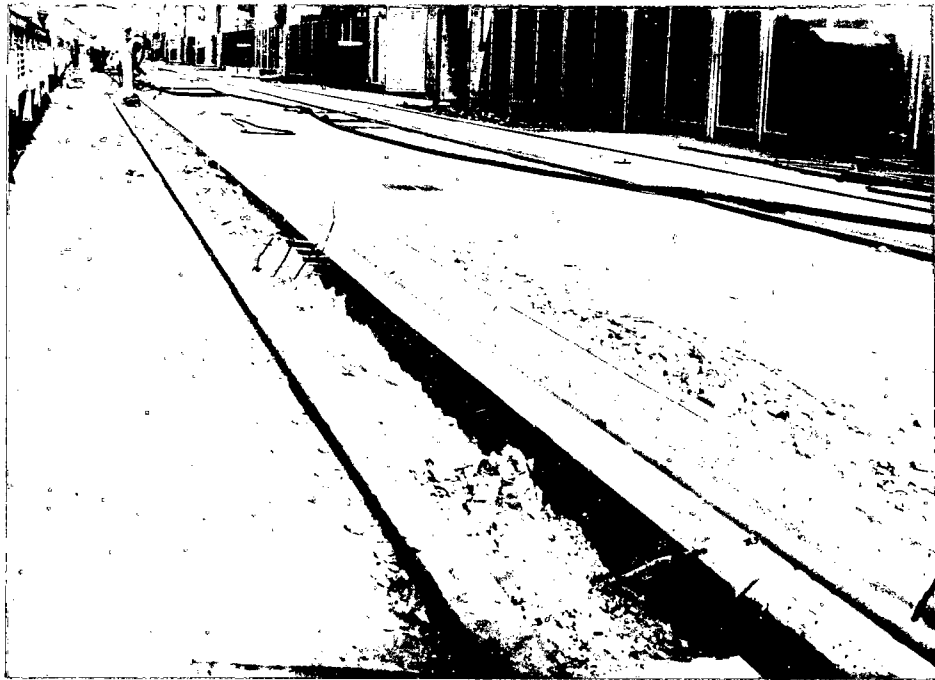
Esta experiência não foi bem sucedida, pois este concreto, não resistindo aos esforços, rompeu-se e a água encontrou condições favoráveis de infiltração.

Rompimento do concreto junto à canaleta de cabo  
do Pórtico de 280t.

Para se obter melhores condições de emenda da impermeabilização junto a canaleta de cabo, em vista da falta de espaço para o transpasse, optou-se pelo cordão de mastique embutido sob a canaleta, servindo de união entre a impermeabilização antiga e impermeabilização reconstituída. Do lado oposto foi feito o transpasse de aproximadamente 40cm, conforme foto da folha seguinte.

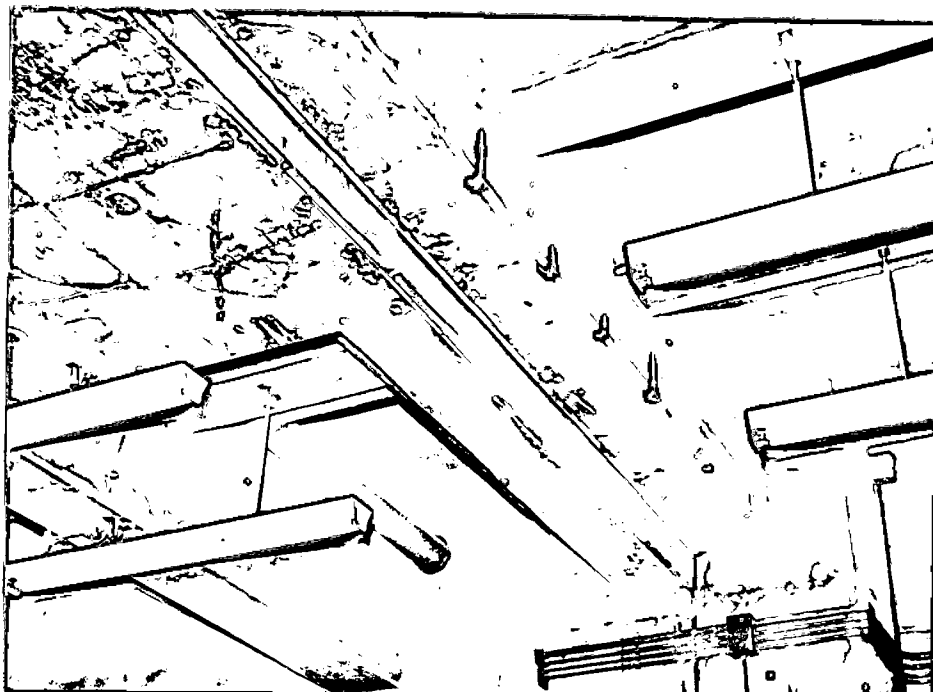
Calha colocada sob a viga da laje.

Para captação da água de infiltração foram colocadas nas partes inferiores das vigas, calhas de chapa galvanizada com as extremidades do lado montante embutidas 5cm nos pilares e fixadas com parafusos e buchas Fischer S-6 embutidas no concreto, percorrendo toda extensão da junta entre os pilares I a VI e parede de jusante com uma inclinação de 0,6%, ligada ao tubo de drenagem de óleo dos transformadores. Para a vedação entre a superfície do concreto e a folha galvanizada foi usada uma fita de borracha sintética comprimida por uma barra de ferro chato presa pelos parafusos de fixação, conforme desenhos e fotos das folhas seguintes.

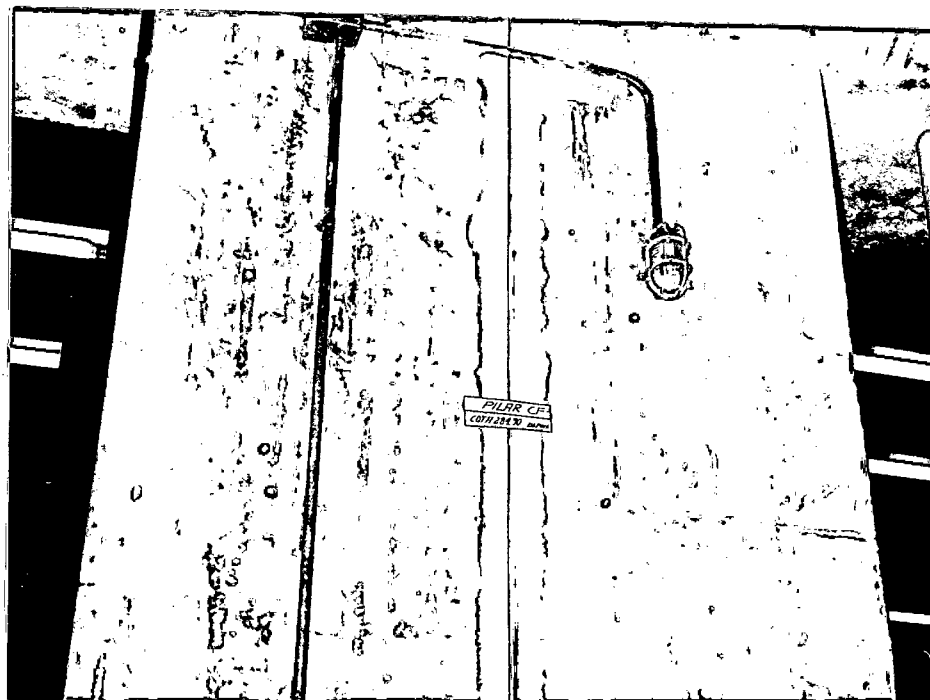
Aspecto do acabamento da junta do pilar.

Entre as juntas de dilatação dos pilares I/VI que suportam as lajes de cobertura da Casa de Força, foram embutidas folhas de aço galvanizado em forma de (V), e juntas Compriband para confinamento e dispersão das infiltrações dentro das juntas da própria estrutura, conforme fotografia abaixo e desenho da folha nº 49. A folha de aço galvanizada foi colocada nas juntas das duas faces dos pilares.

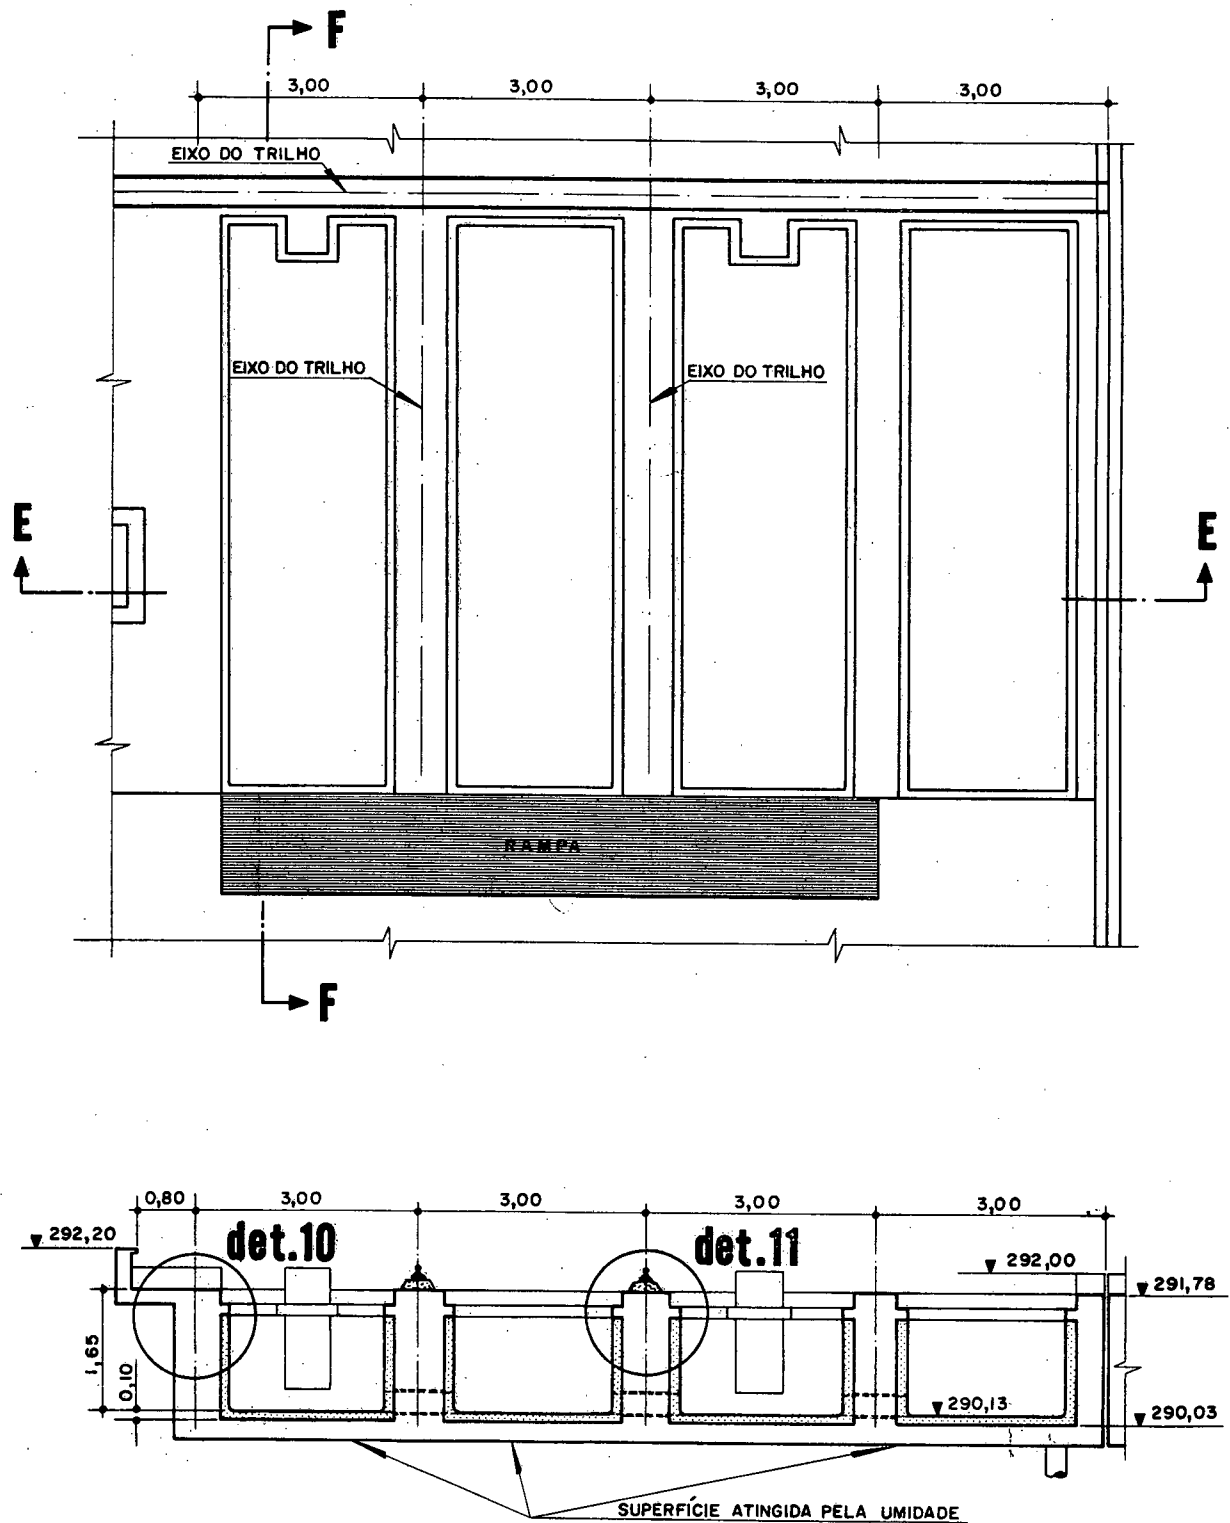
**Corte E-E na unidade 01 a 04**

Em seguida, a água infiltrou-se pelas fissuras do concreto, surgindo no teto da galeria dos painéis de controle (cota 284,90), conforme desenhos das folhas nº 51 à 53.
