RECUPERAÇÃO E SUBSTITUIÇÃO DE ESTRUTURAS DA  
LT 460 kV EMBU GUAÇU - SANTO ÂNGELO

Bauru  
1984

E - Diretoria de Engenharia e Construções  
EEL - Residência de Linhas e Subestações

CESP-84/635-EEL

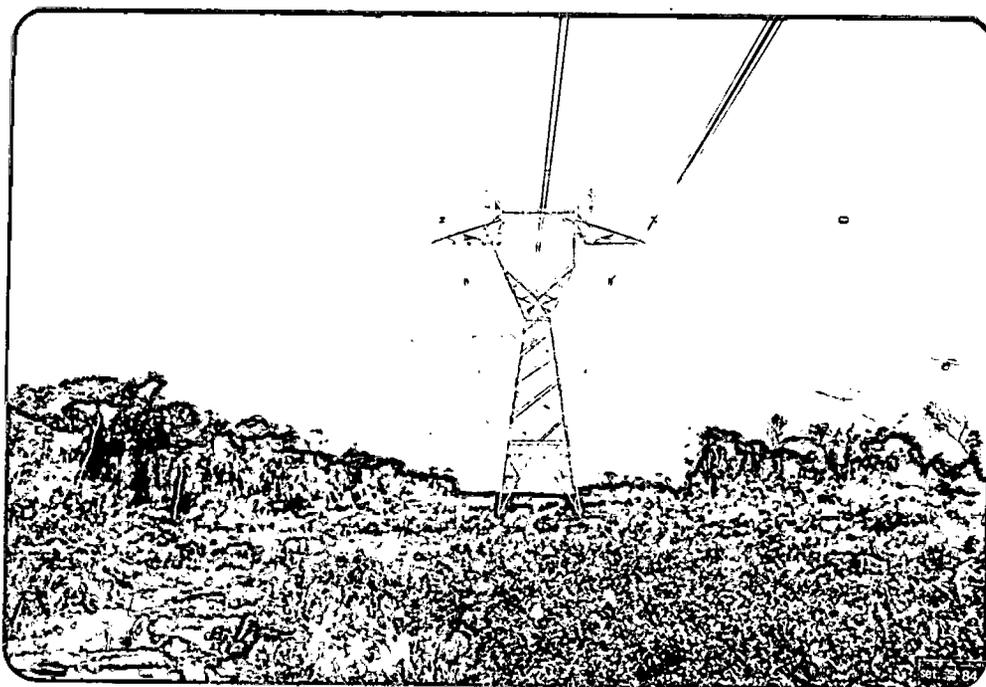
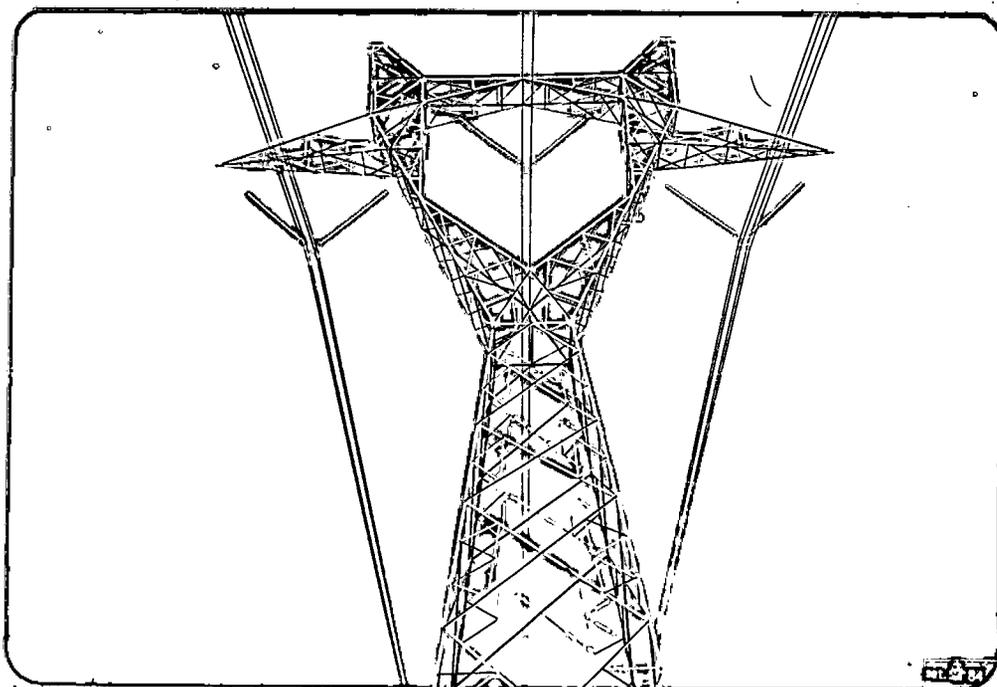
Vistas parciais da Linha de Transmissão.

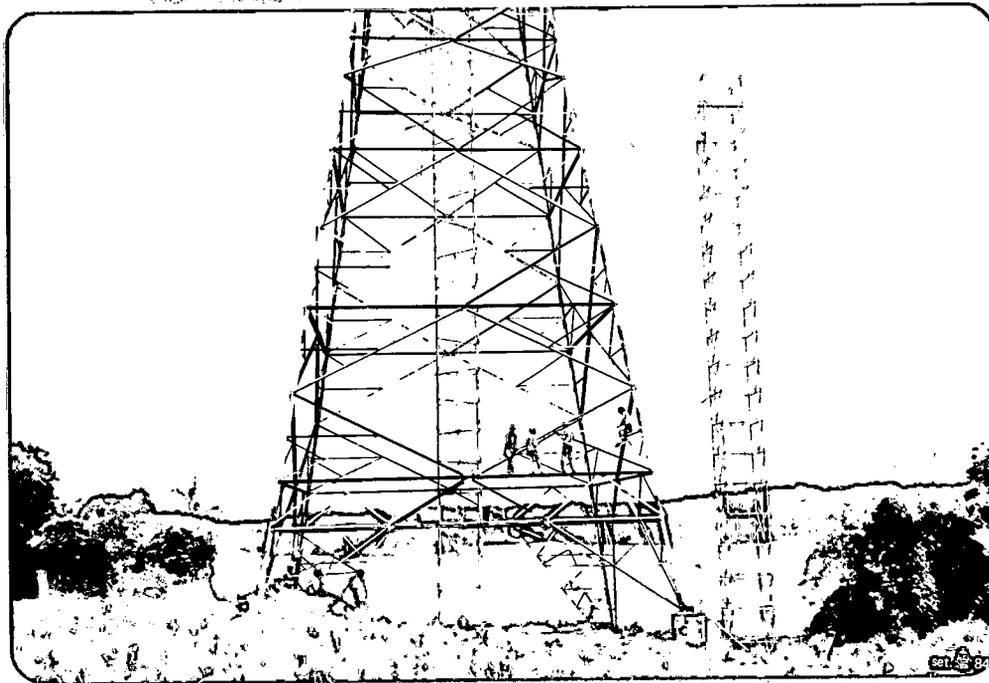
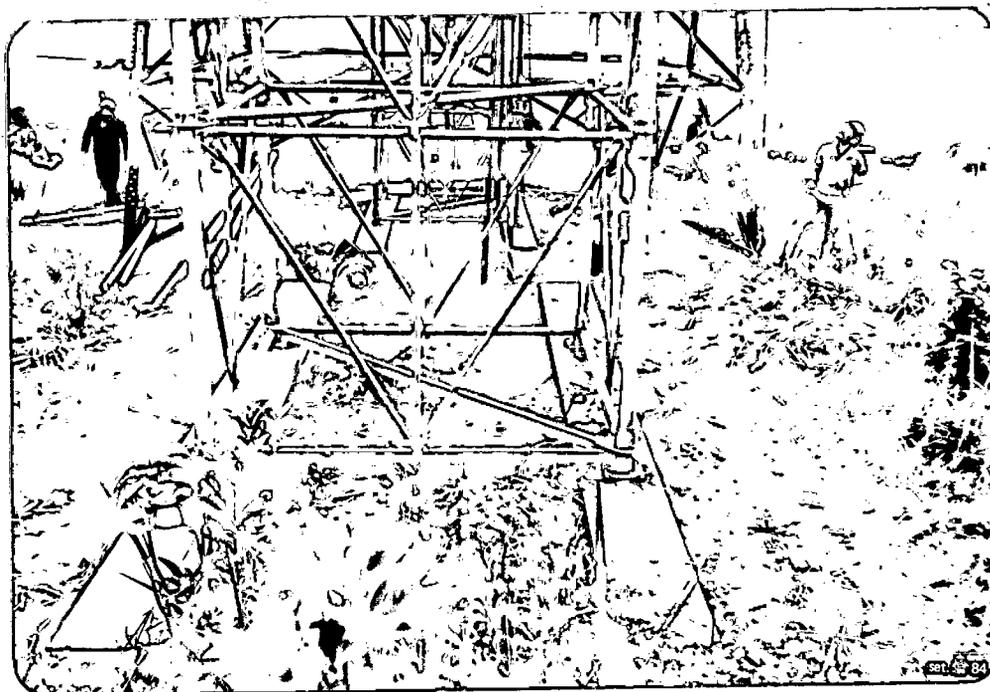
Vistas da montagem do cavalete para suporte provi-  
sório dos cabos condutores.

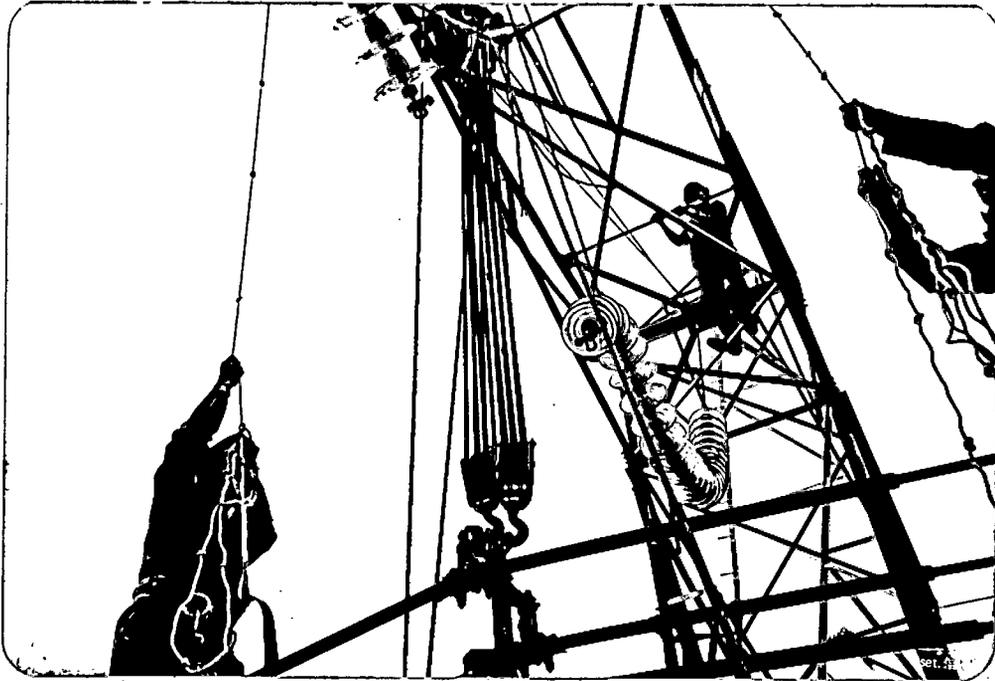
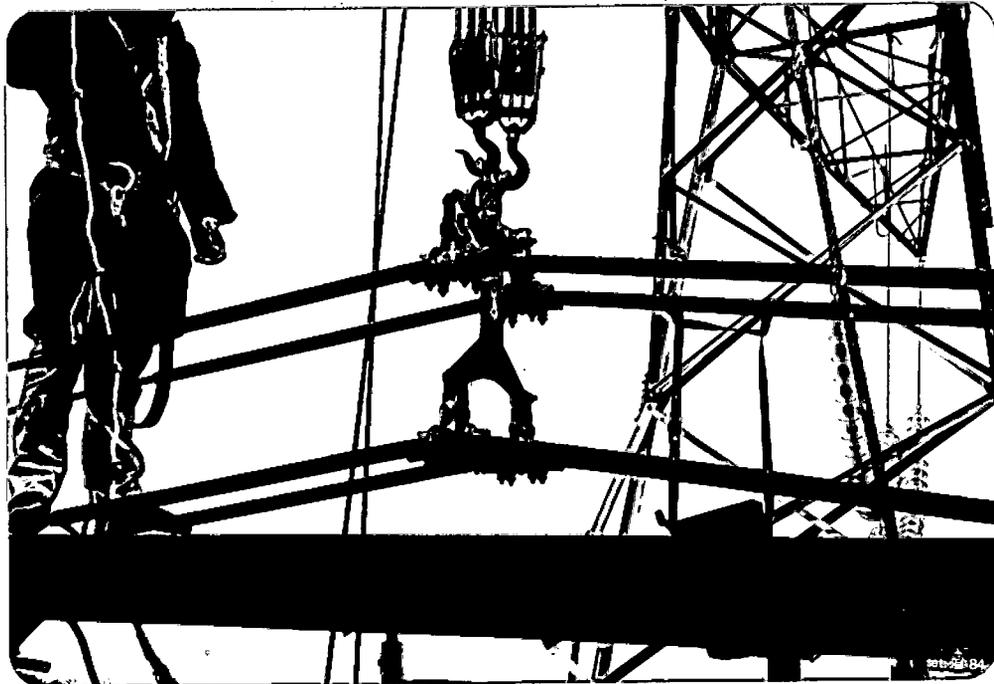
Detalhes dos serviços de arriamento dos feixes de  
condutores.

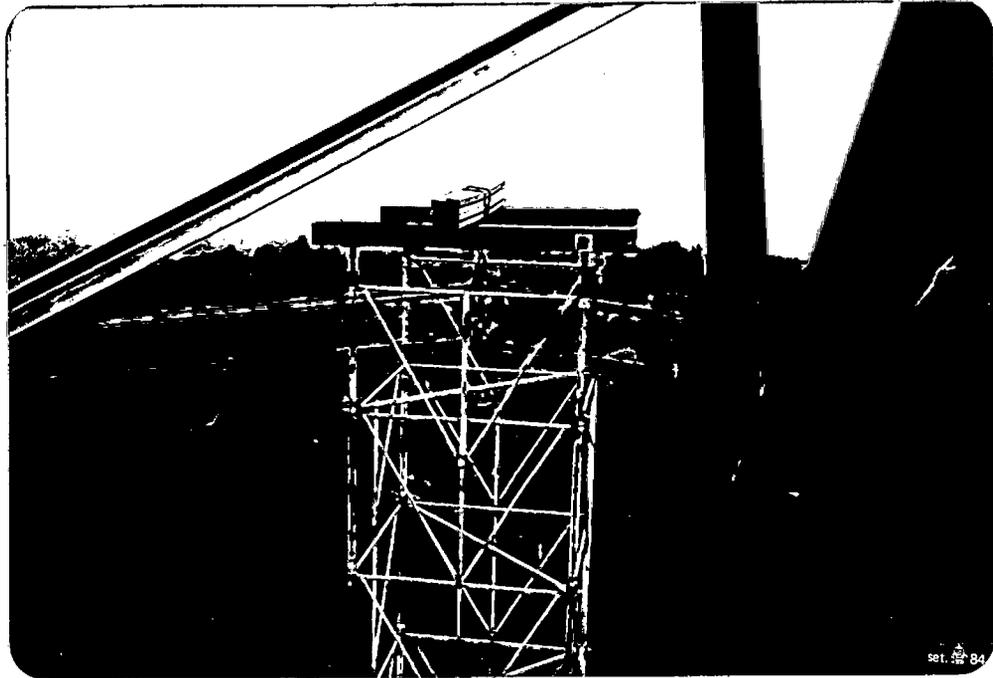
0943-08

Detalhes dos serviços de arriamento dos feixes de condutores.

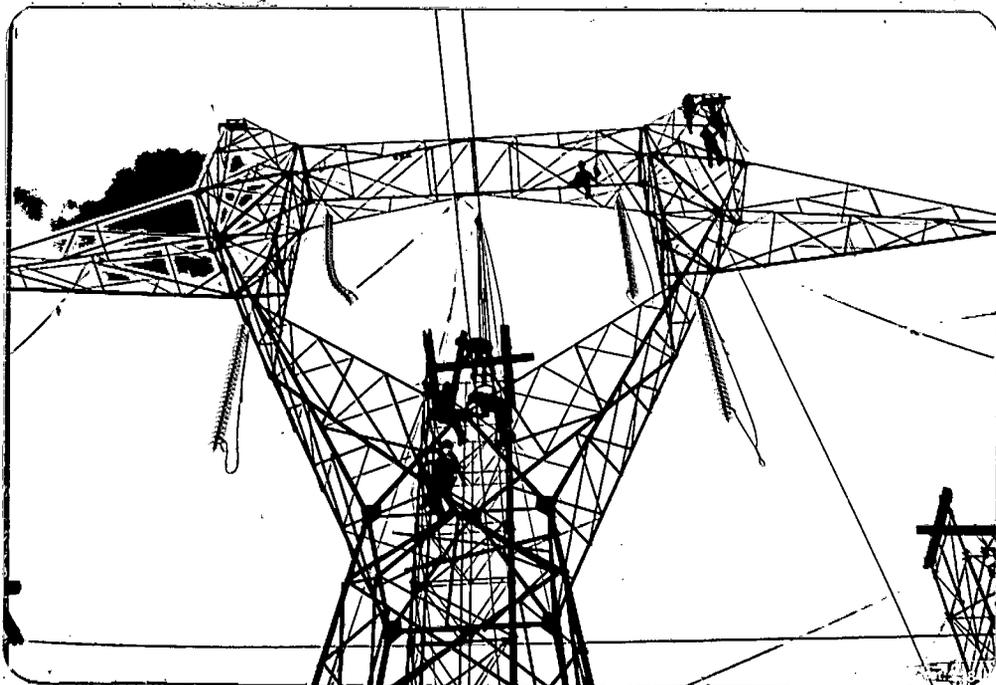
0943-09

Serviços de recolocação dos feixes de condutores.

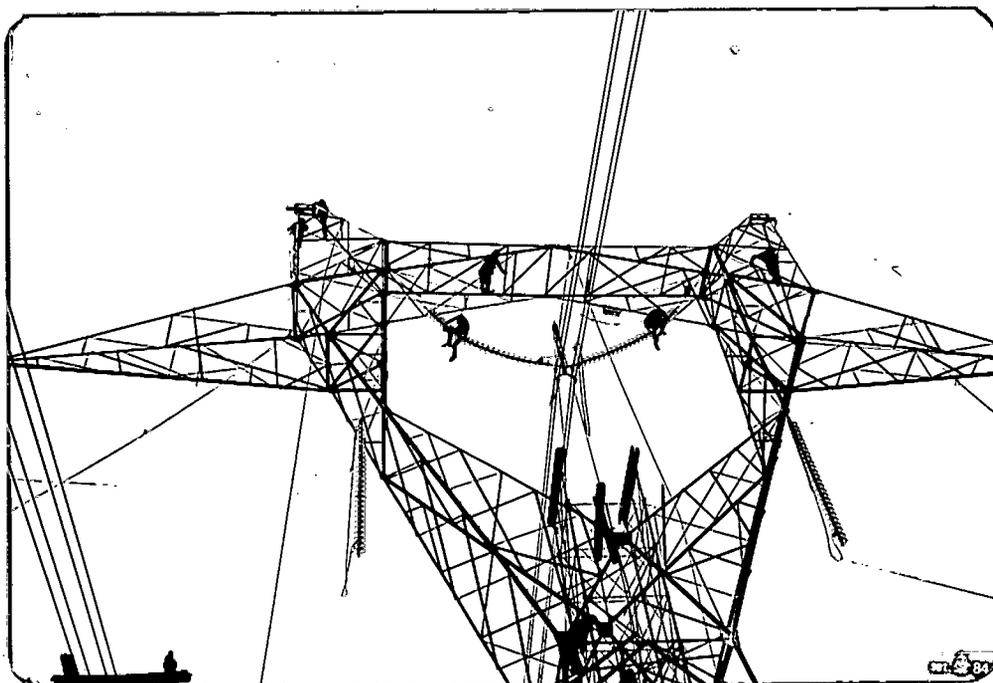
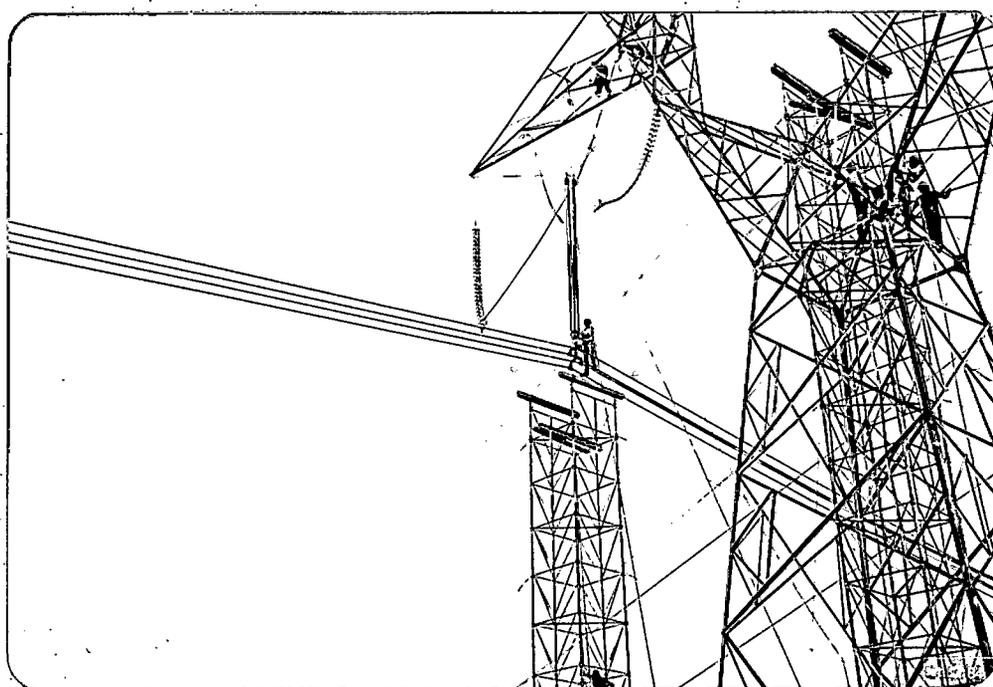
Serviços de recolocação dos feixes de condutores.

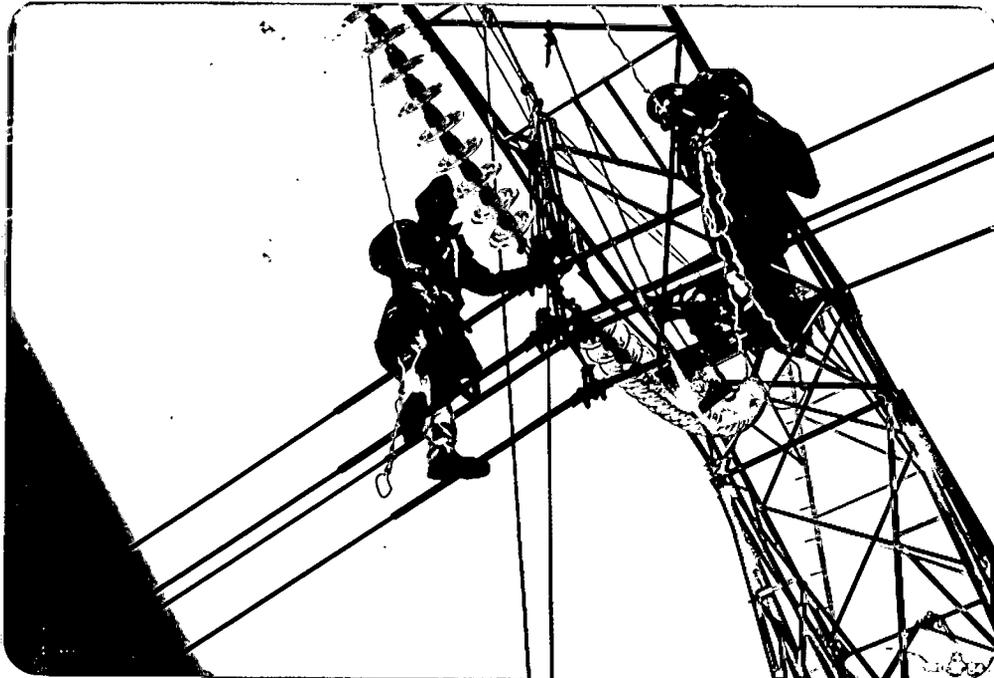
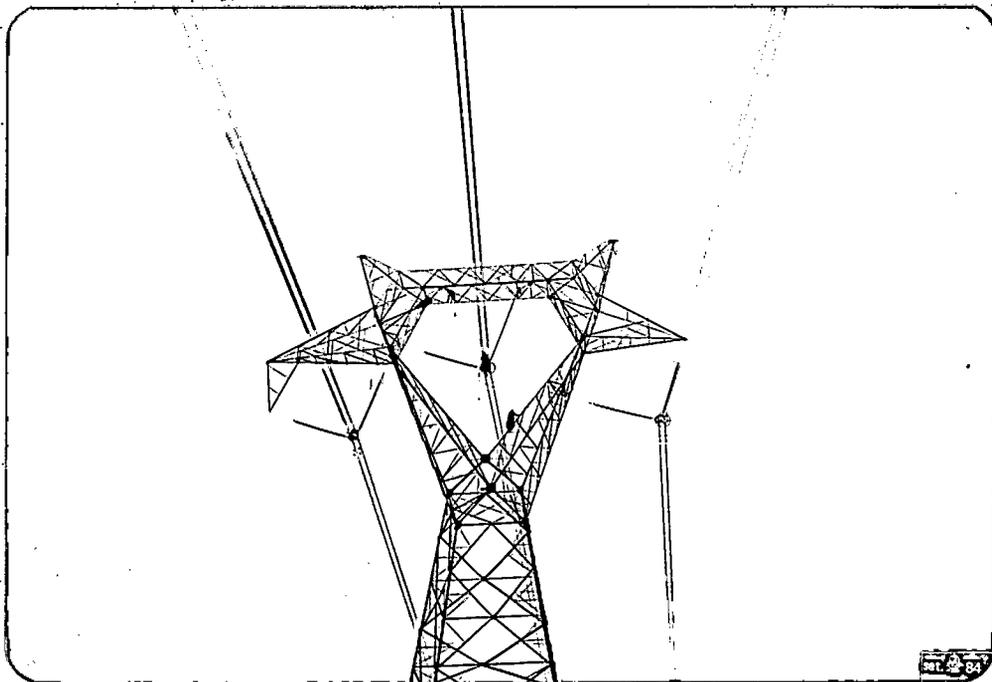
Detalhes de colocação dos feixes de condutores.

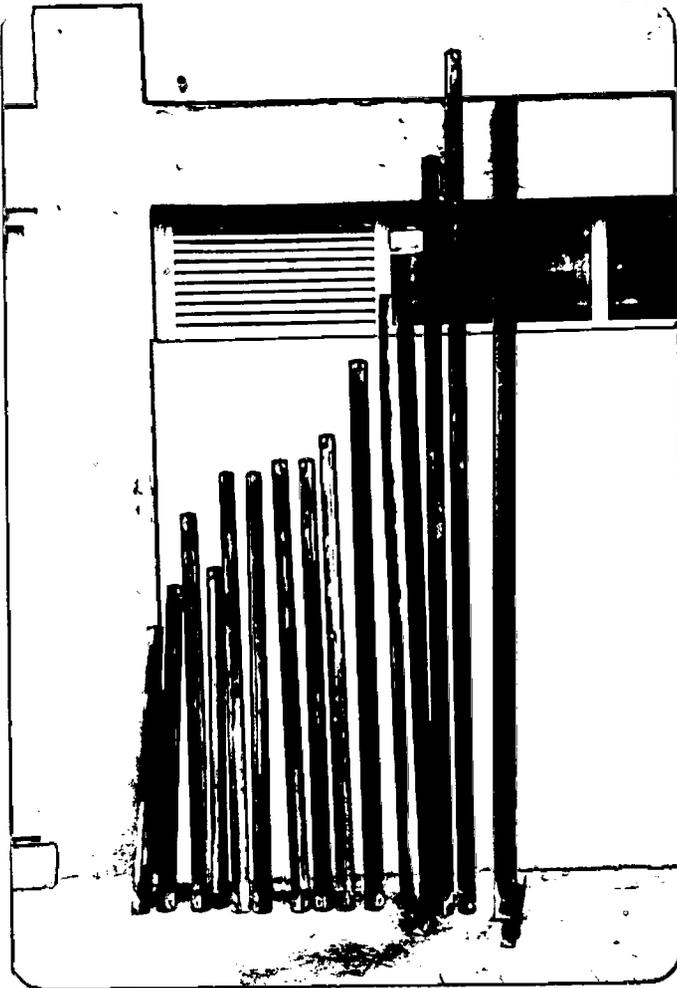
Vistas das peças retiradas das  
torres.

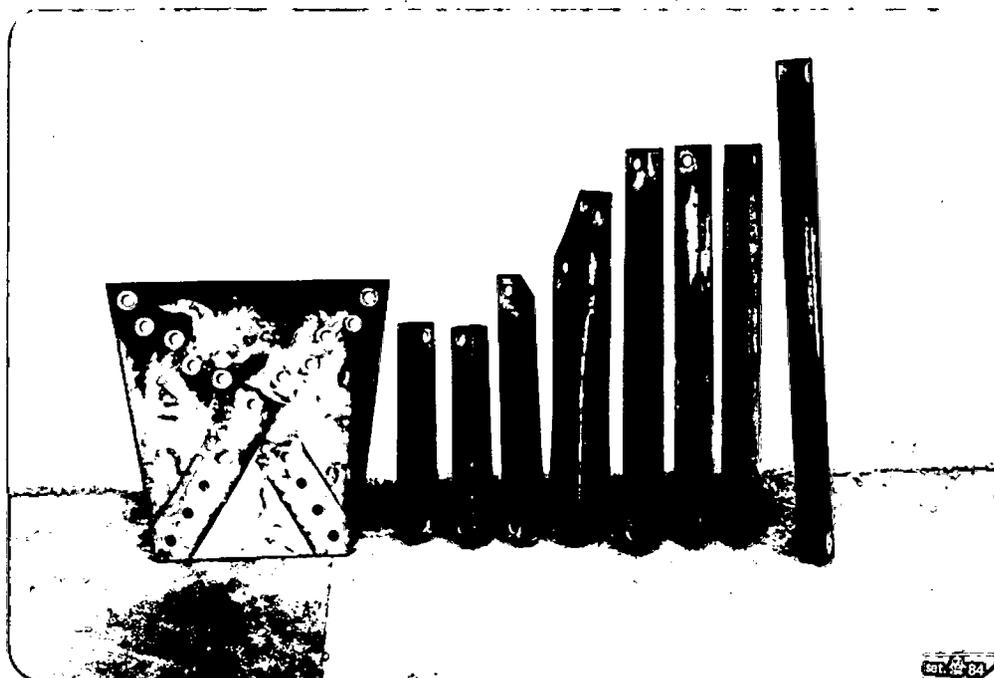
Vistas das peças retiradas das torres.

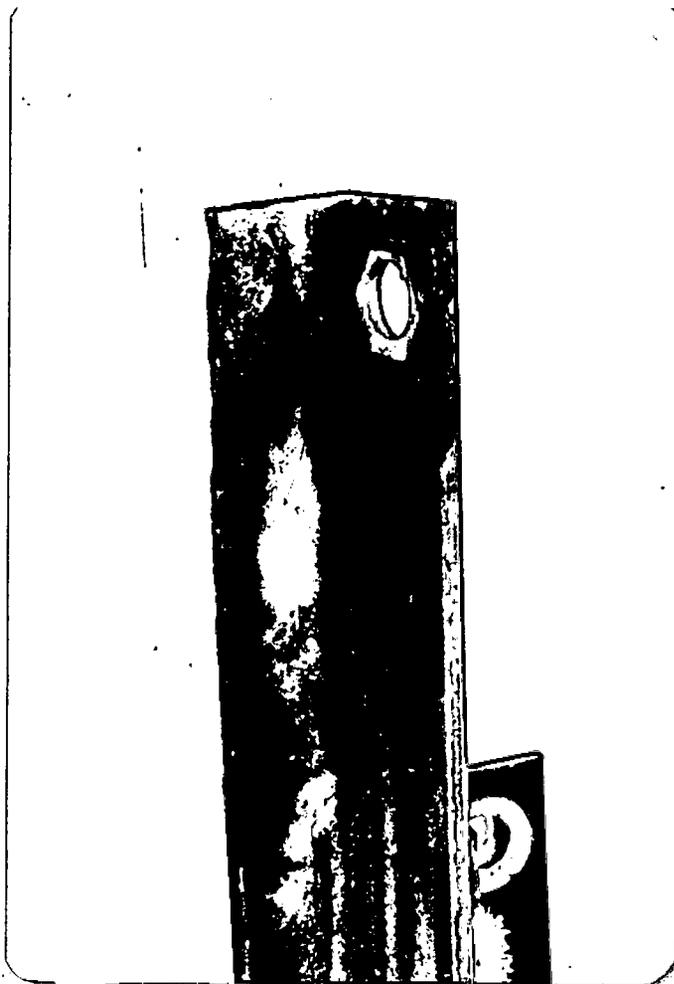
Vistas das peças retiradas das  
torres.

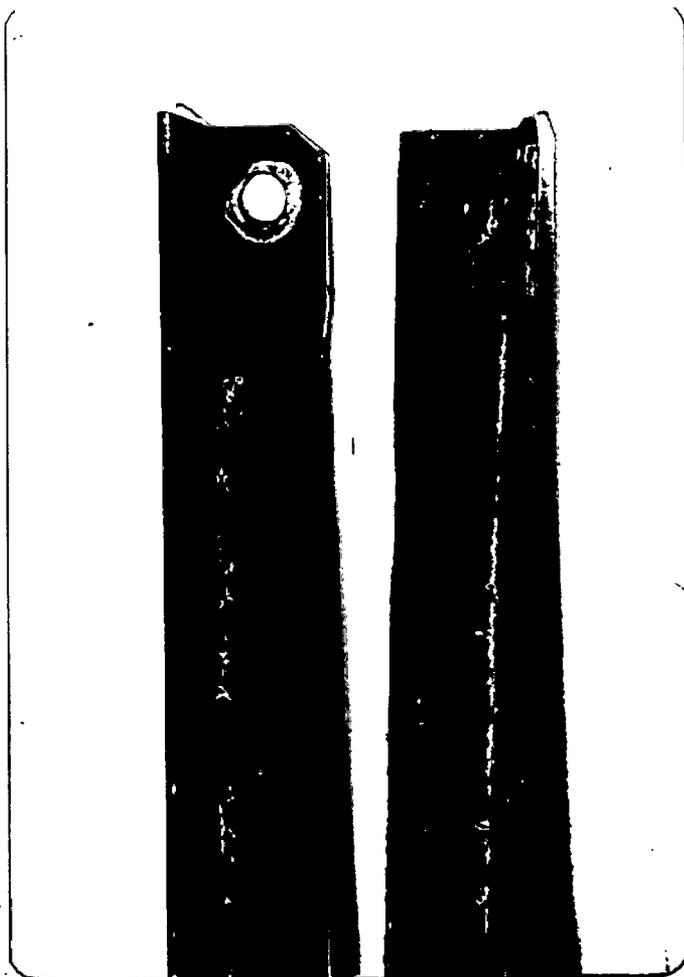
0947-20 A

Vistas das peças retiradas das torres.

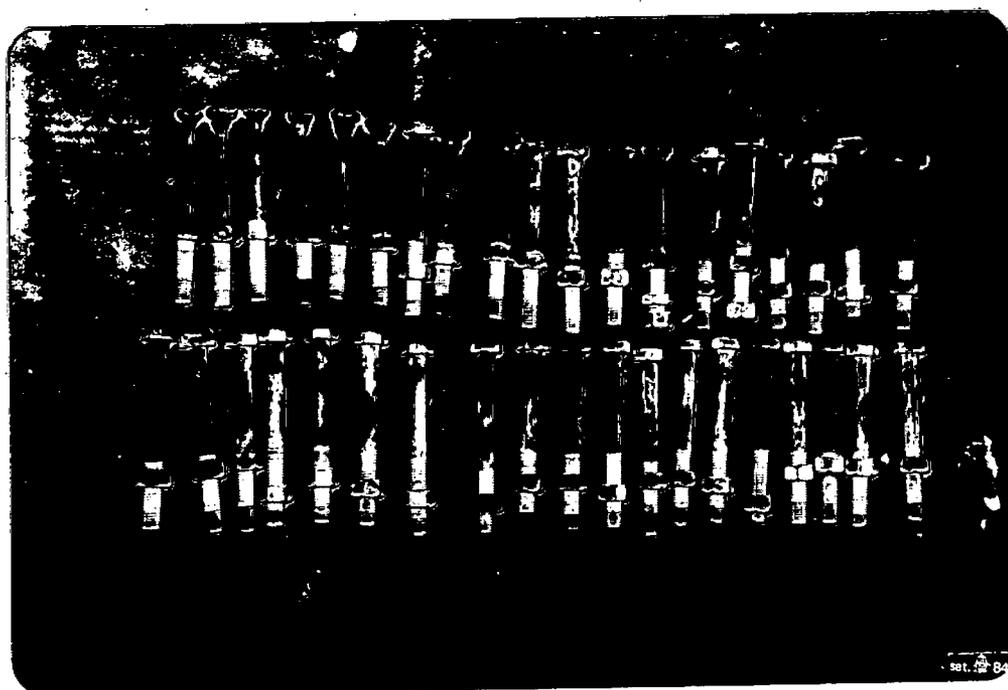
0947-13 A

Parafusos substituídos.

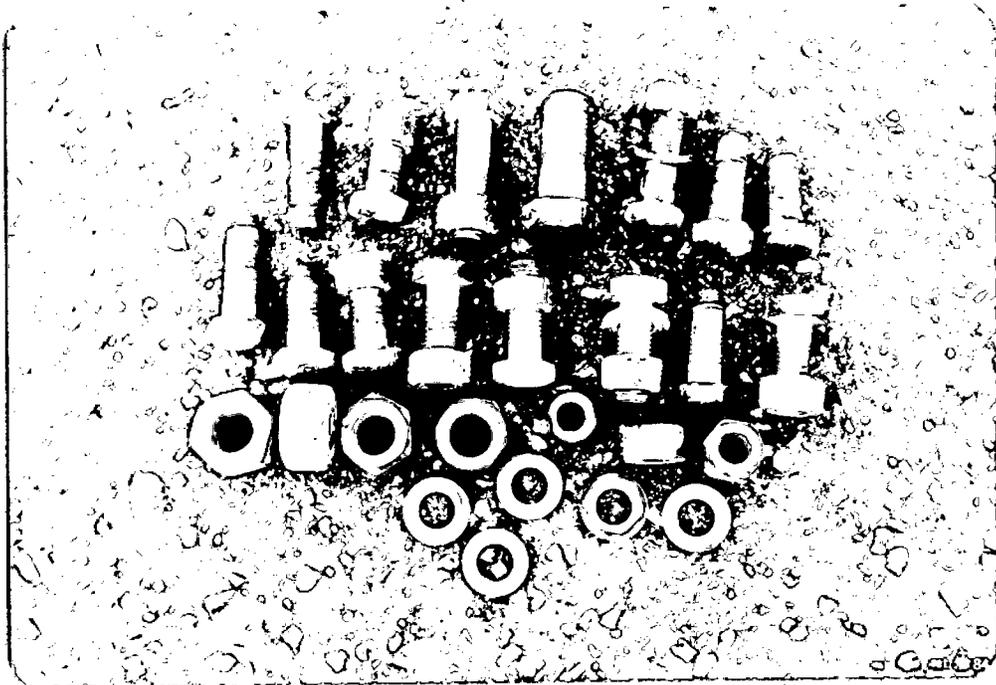
0946-10 A

Parafusos e porcas substituídas.

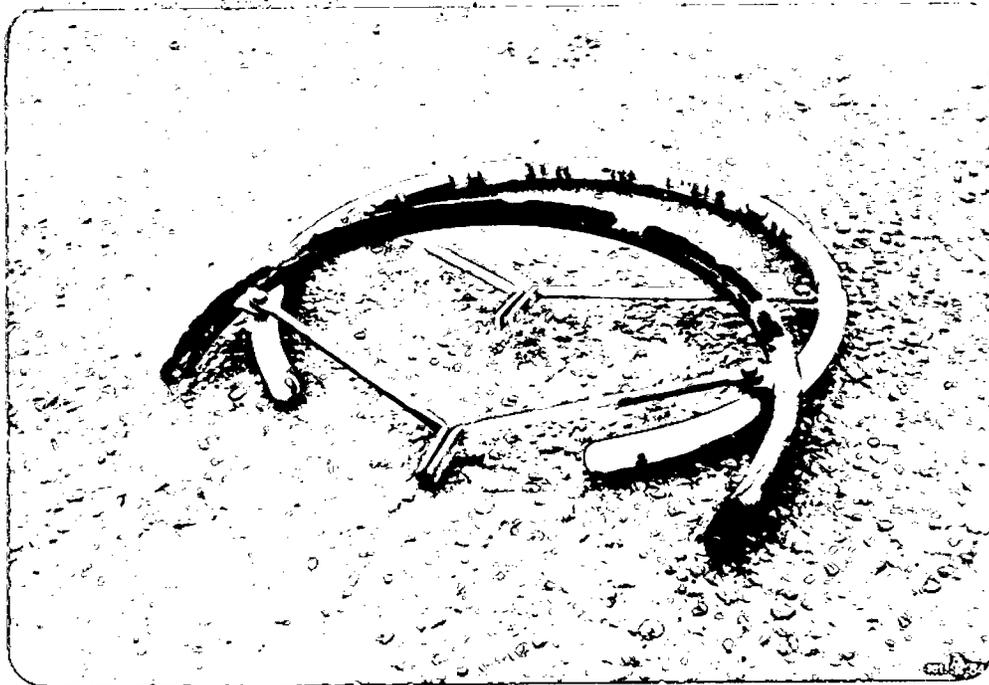
0946-5 A

Ferragens de cadeias, substituídas.

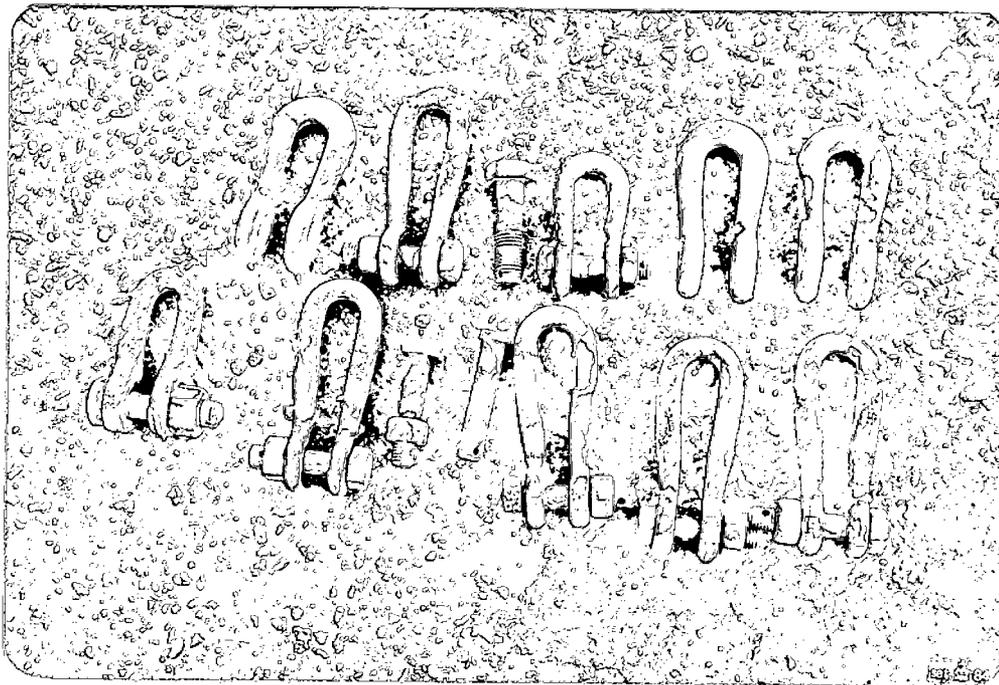
0946-7 A

Vista dos cavalotes substituídos.
