**MONTAGEM DO TRANSFORMADOR 460 kV FASE VERMELHA
SUBESTAÇÃO DE BOM JARDIM**

EIL/RS/002/85

Edizon Eduardo BASSETO

Bauru
1985

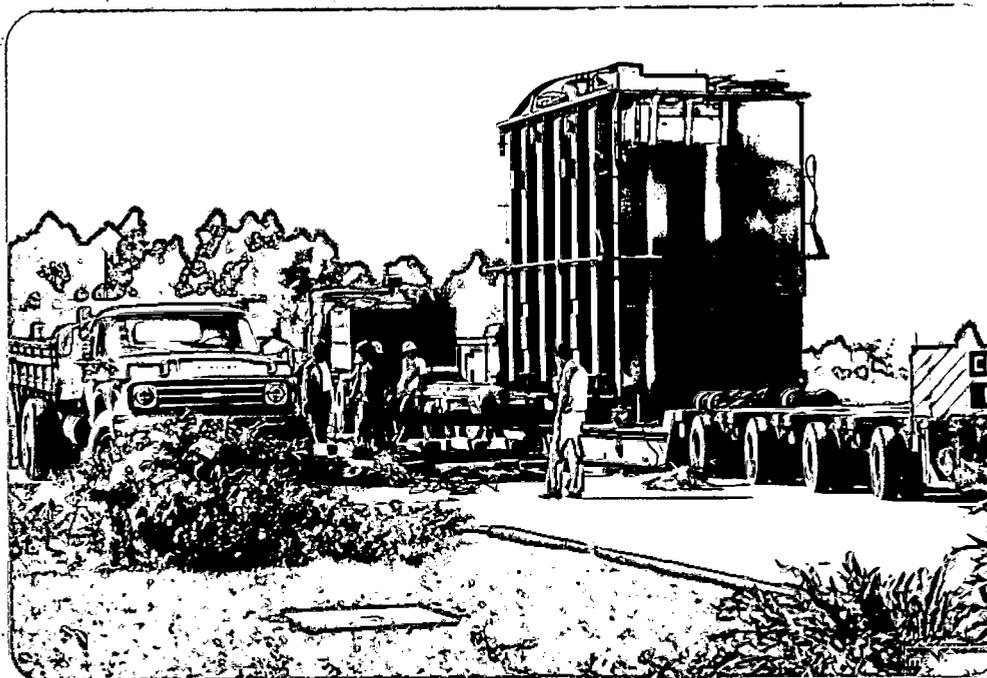
0994/03

Preparativos para descarga do trafo.

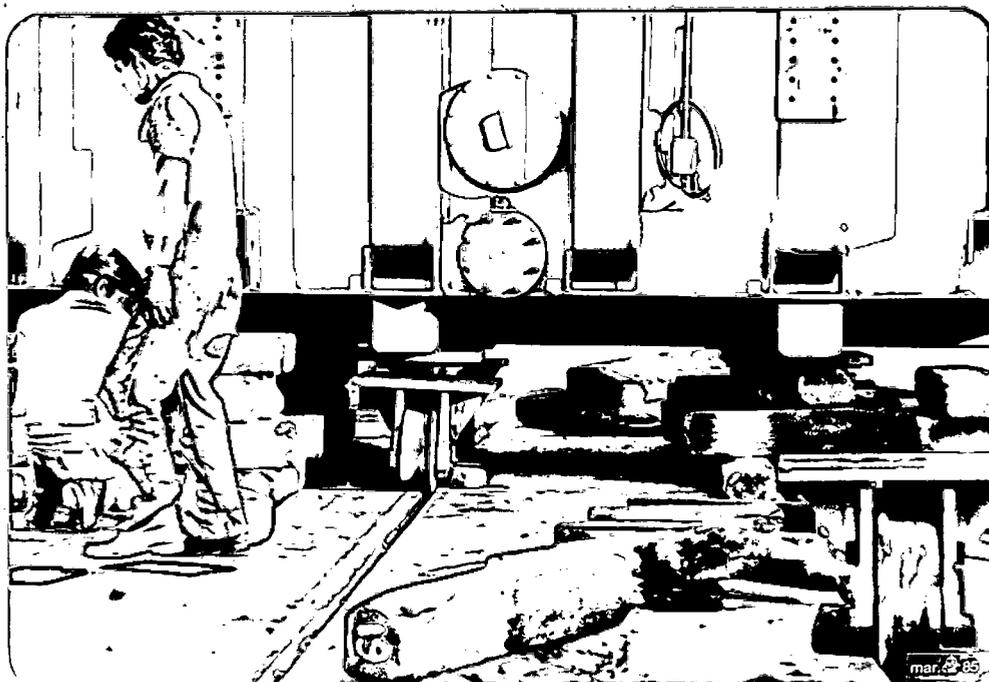
0994/05

Aspectos de montagem das rodas do trafo.

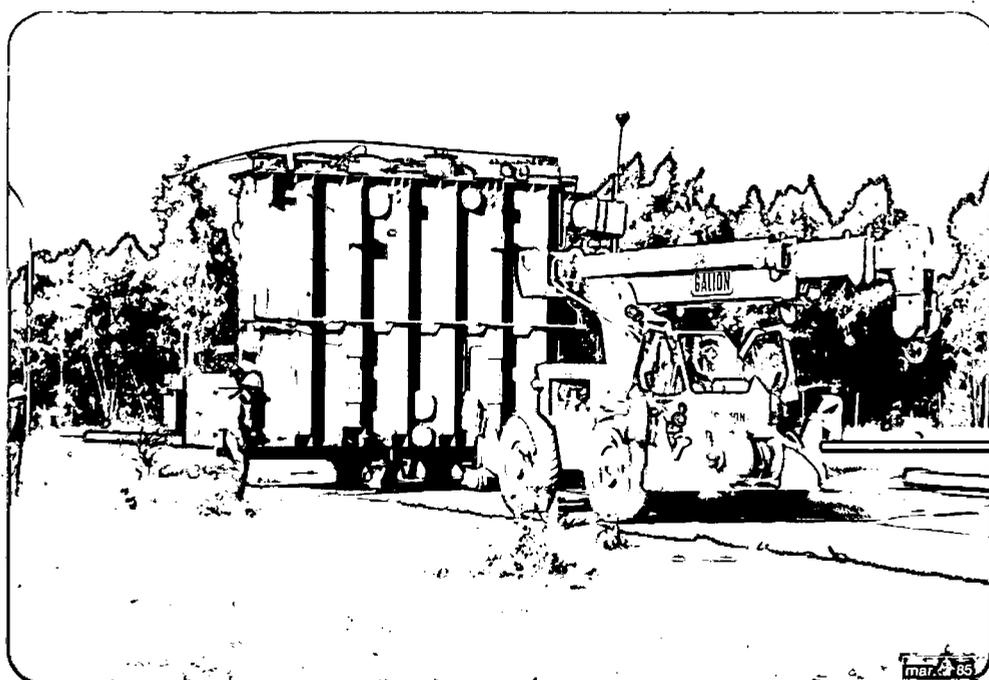
0994/07

Início do deslocamento do trafo do local da
descarga, fora da área energizada, até o ponto de
montagem em frente à sua base definitiva.

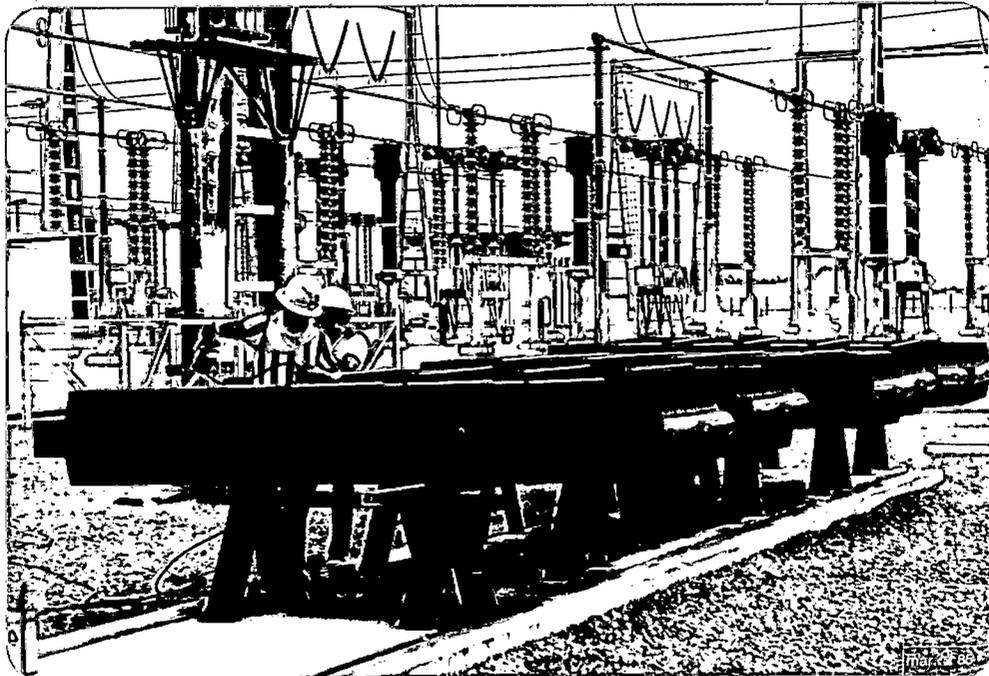
0994/14

Serviços de tratamento e pintura dos radiadores.

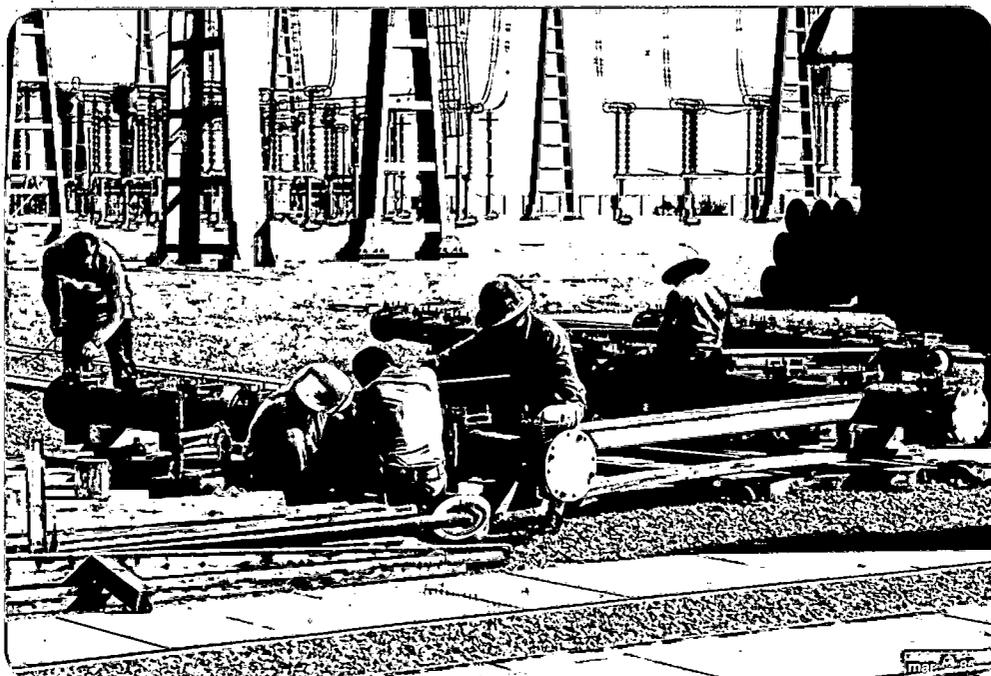
0994/10

Limpeza e preparação dos flanges da tubulação coletora de óleo.

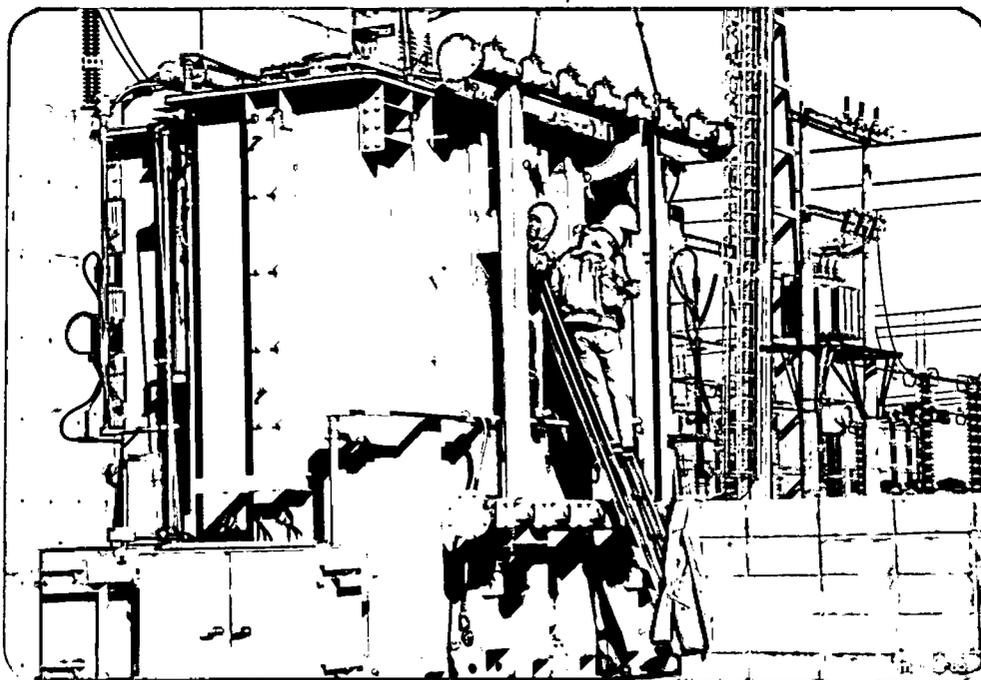
0994/11

Fixação da tubulação coletora de óleo e suporte dos radiadores.

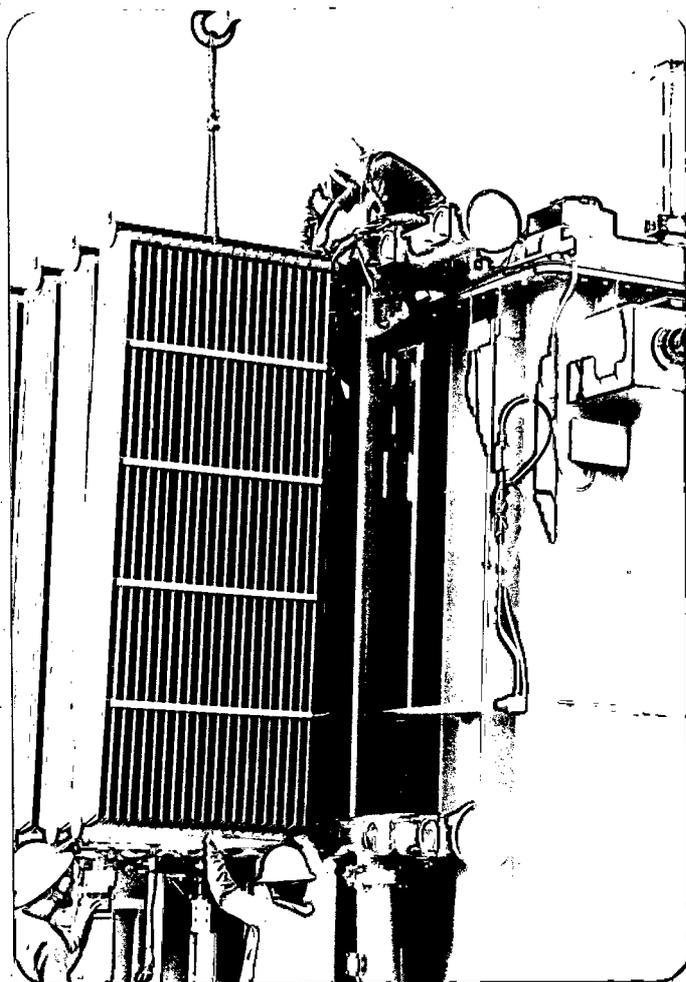
0994/12

Aspecto da fixação dos radiadores.

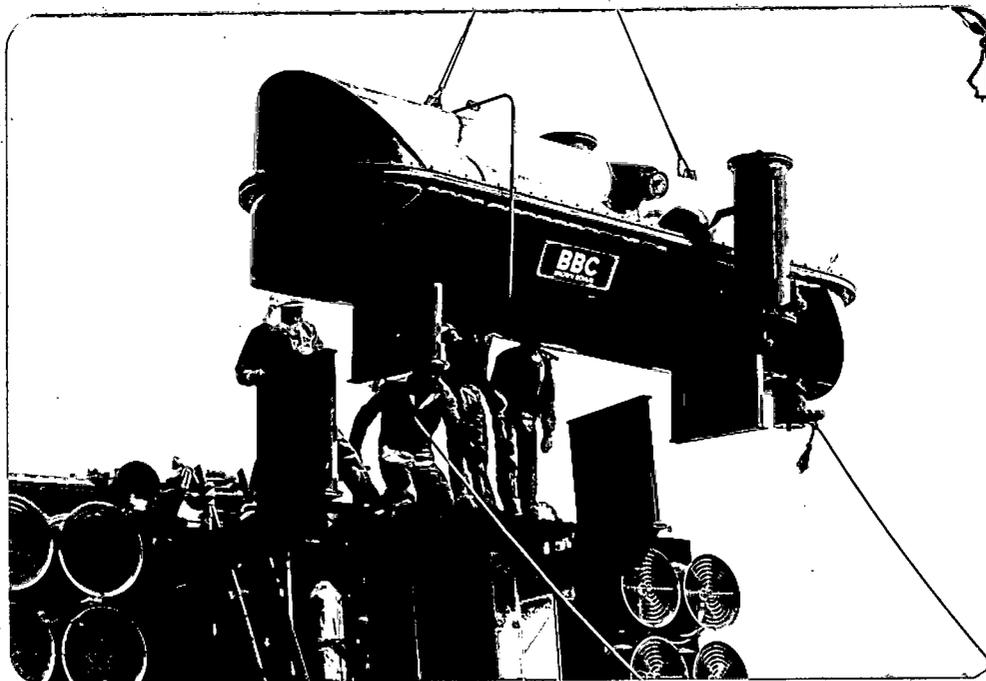
0994/18

Montagem do tanque de expansão.

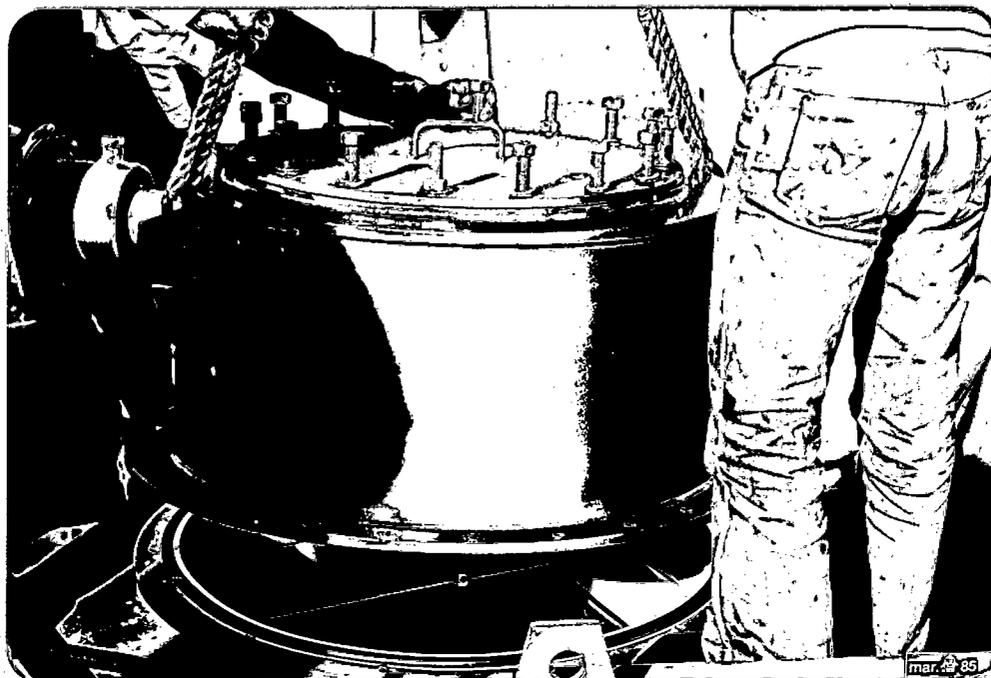
0994/21

Vista da montagem do "CANECO" de proteção dos TC's da bucha AT-H1.

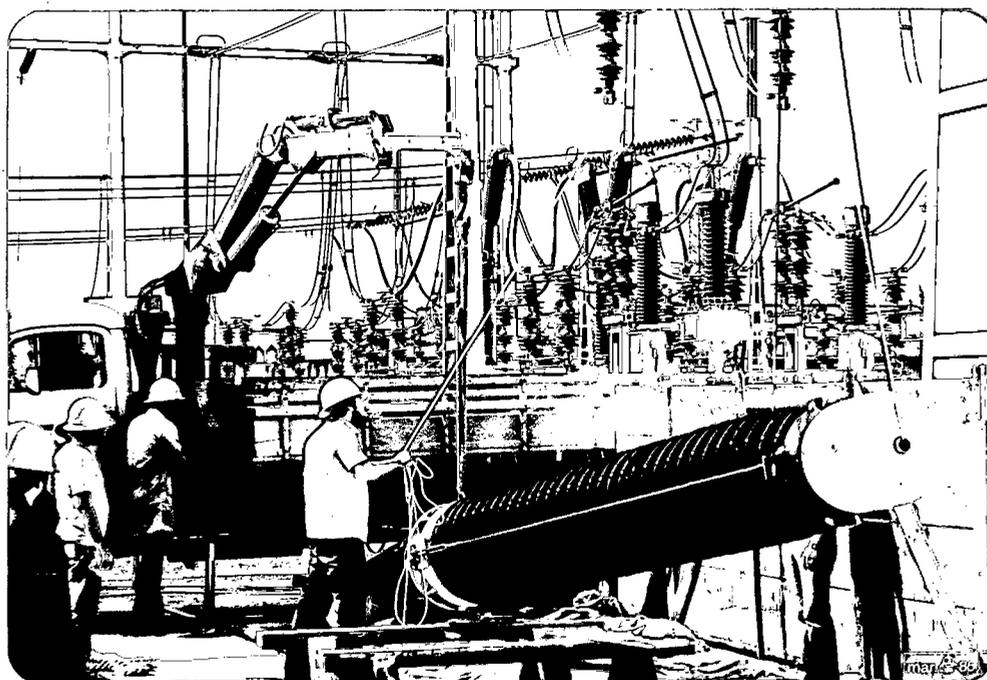
0994/24

Levantamento da bucha H1 na posição vertical,
conforme necessidade para montagem no transformador.

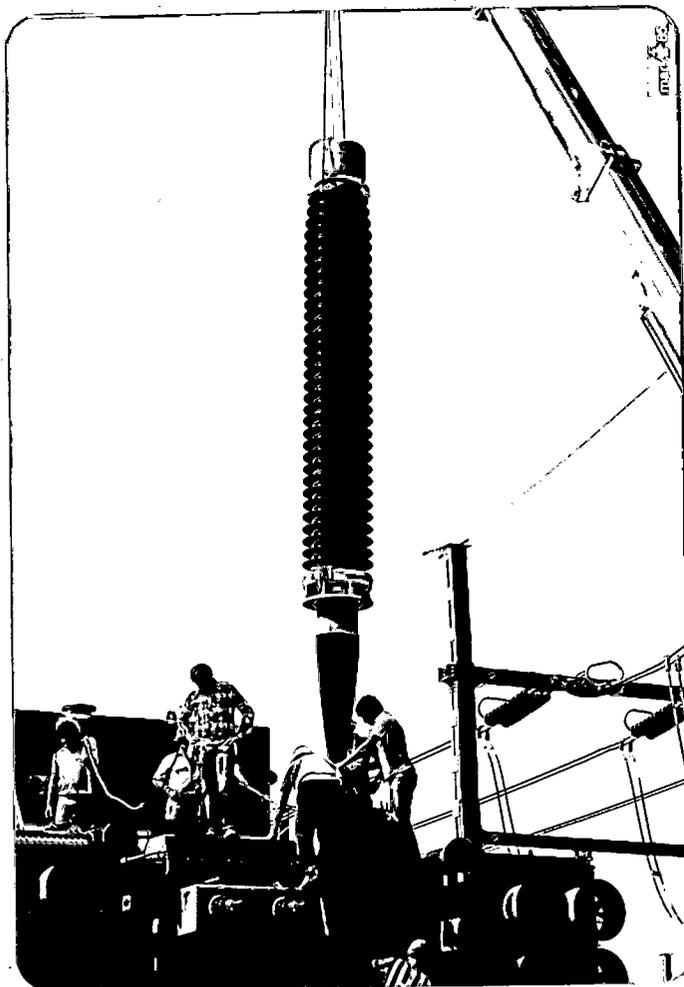
0994/27

Vista da bucha posicionada em condições de montagem no transformador.

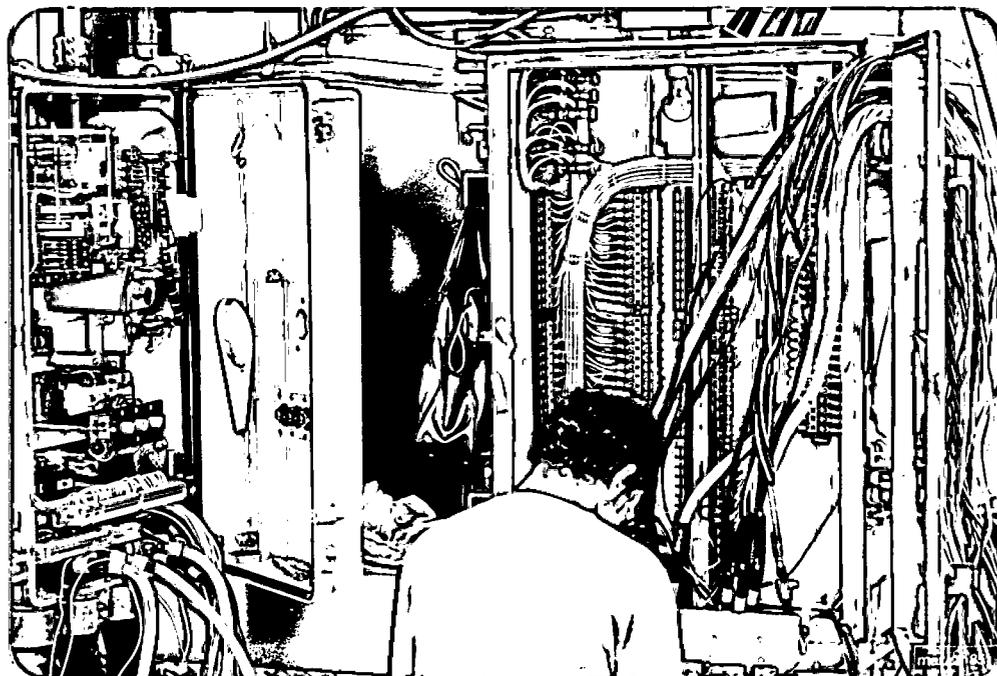
1009/09

Vista da cablagem do armário do transformador.

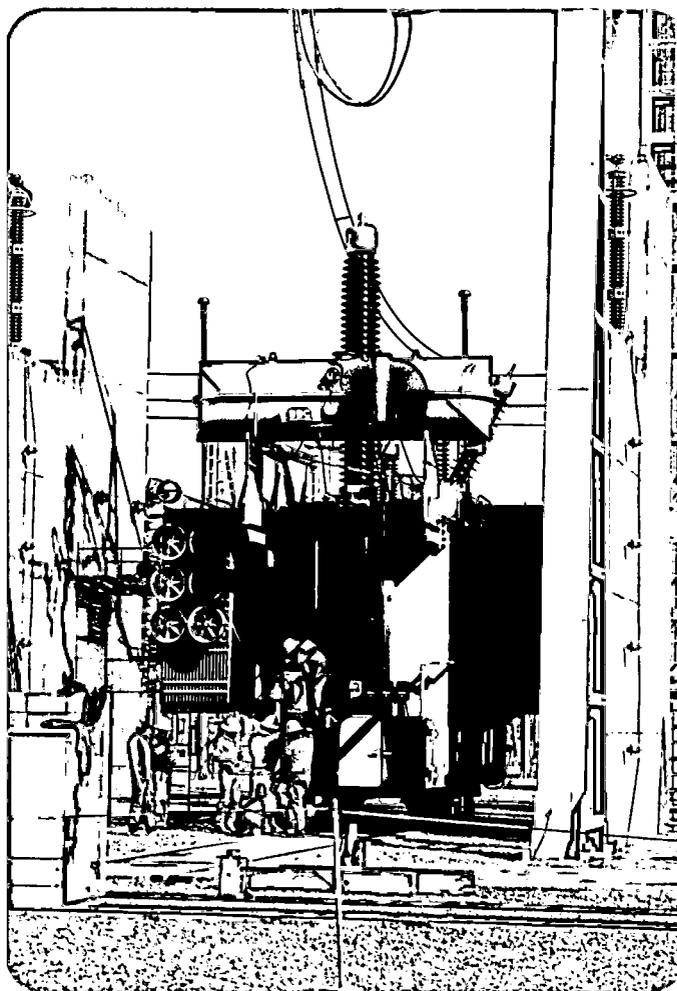
1009/08

Vista parcial do transformador
460/138/88 kV na fase final de
montagem.
