## ***Problemas de Engenharia Civil e suas Soluções***

### ***Usina Ilha Solteira***

***Ilha Solteira - 1981***

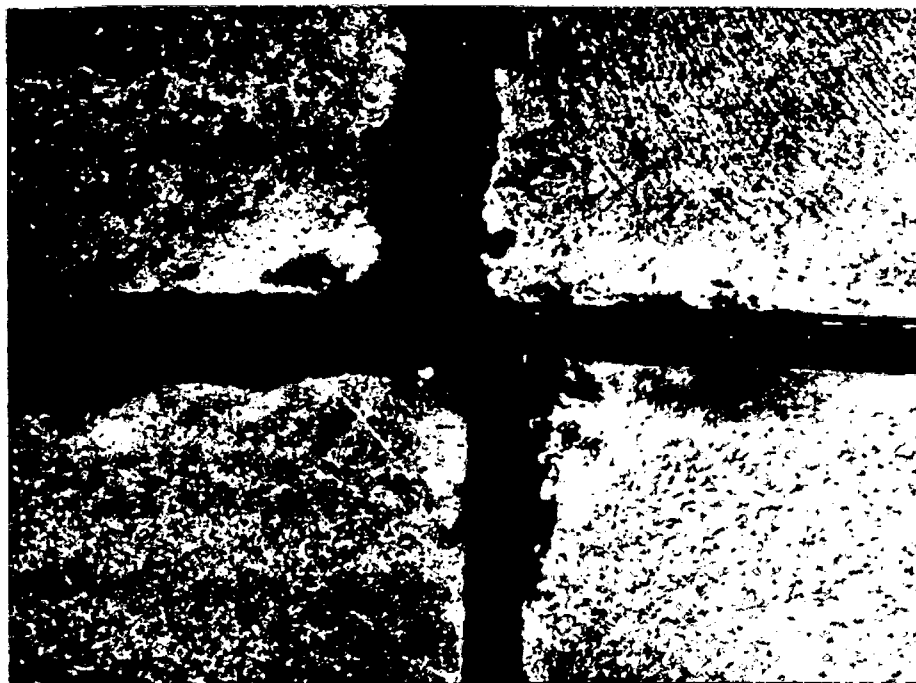
As placas moldadas fora da faixa trafegável, Casa-de-Força ou Hall de Montagem, não apresentaram problemas de movimentação, ao passo que as placas moldadas na faixa trafegável, apresentaram movimentação em toda extensão da faixa (TA-1 a TA-20) tanto no sentido transversal como no longitudinal devido à dilatação térmica.

Isto provocou o levantamento e rotura do concreto de acabamento, danificando a impermeabilização provocando, conseqüentemente, infiltrações d'água, conforme mostram as fotos a seguir.

Detalhe da movimentação das placas.

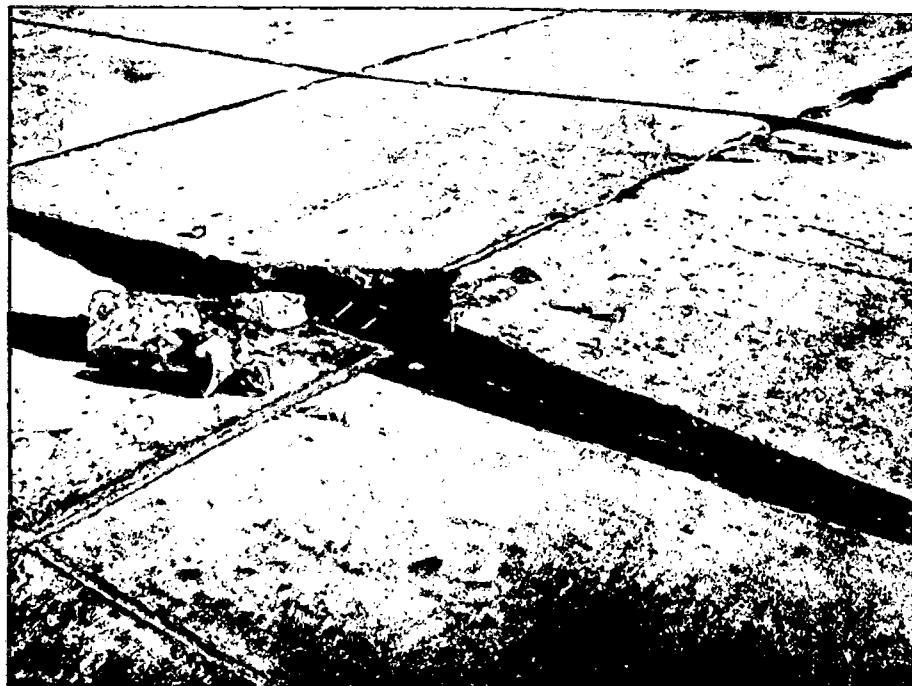
Deslocamento vertical causado pela movimentação.

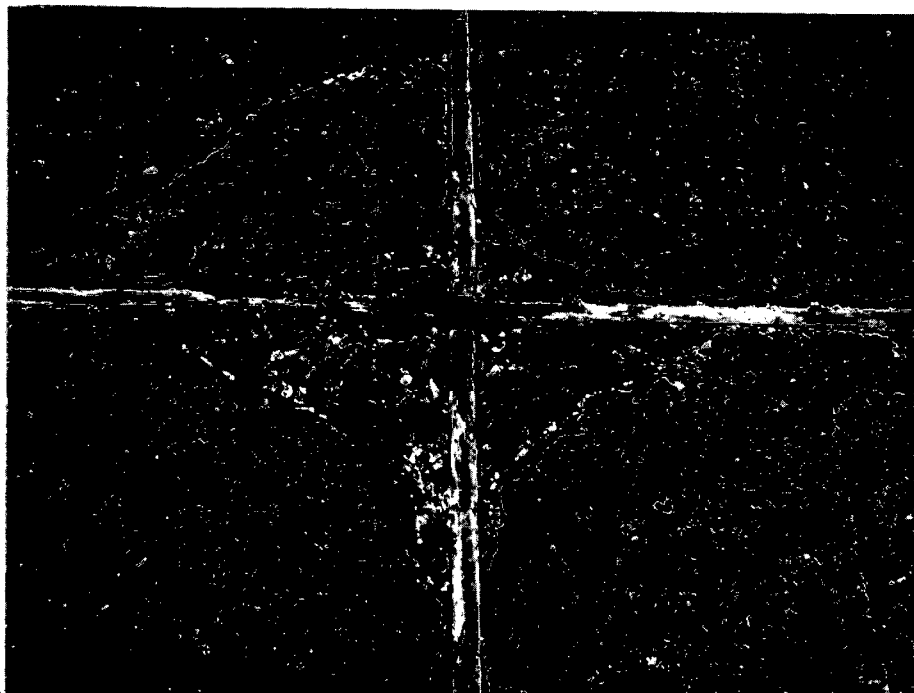
As placas concretadas nas estruturas da BG e entre TA-1 e TA-5, foram bastante danificadas pela ação das cargas de veículos e máquinas pesadas, usados na época do pico da montagem. Cerca de 80% destas placas apresentaram trincas e cantos quebrados, conforme foto abaixo.

Detalhe típico dos cantos danificados.

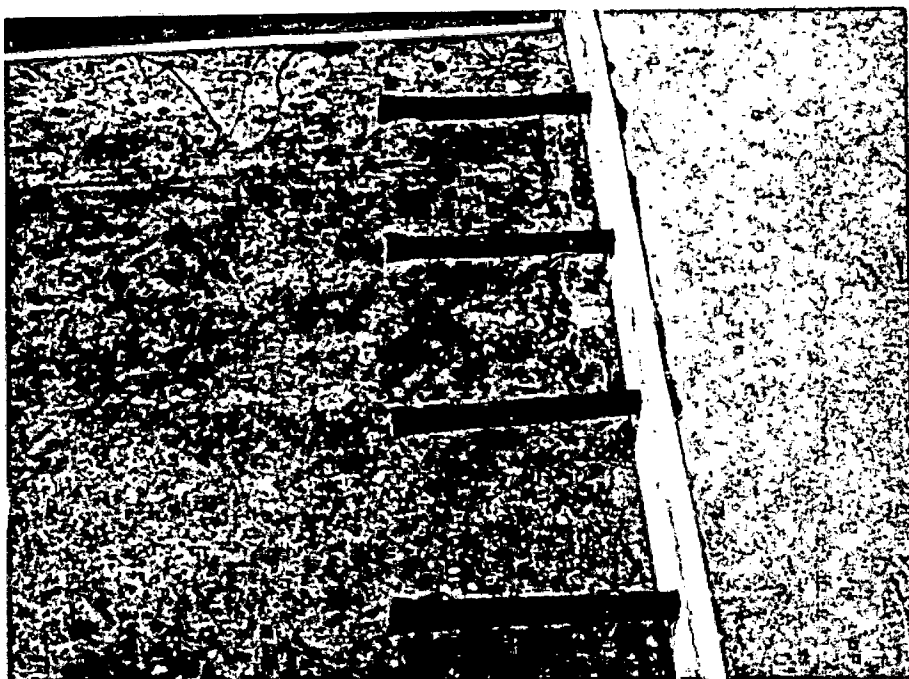
"Aglhas" envolvidas com papel alcatroado.

Este esquema foi adotado para impedir que as movimentações decorrentes da dilatação térmica provocassem o levantamento das placas.

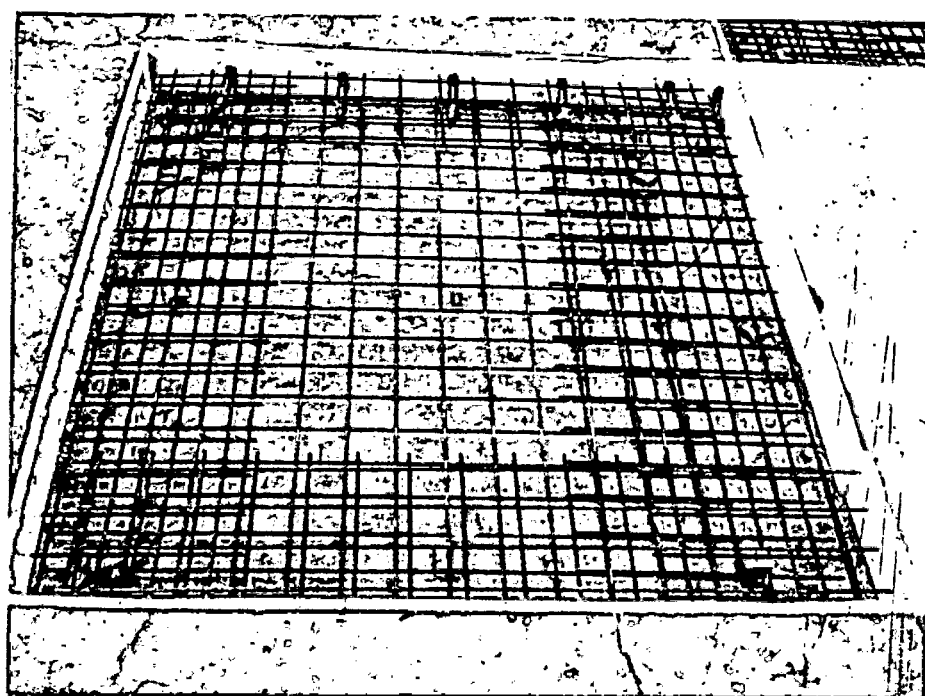
Placa com junta de isopor, pronta para ser concretada.

- Colocação de armadura dupla de malha Telcon Q 503, nas laterais e cantos das placas, com 40cm de largura, como reforço para evitar as fissuras nos cantos, conforme desenho e foto da folha seguinte.

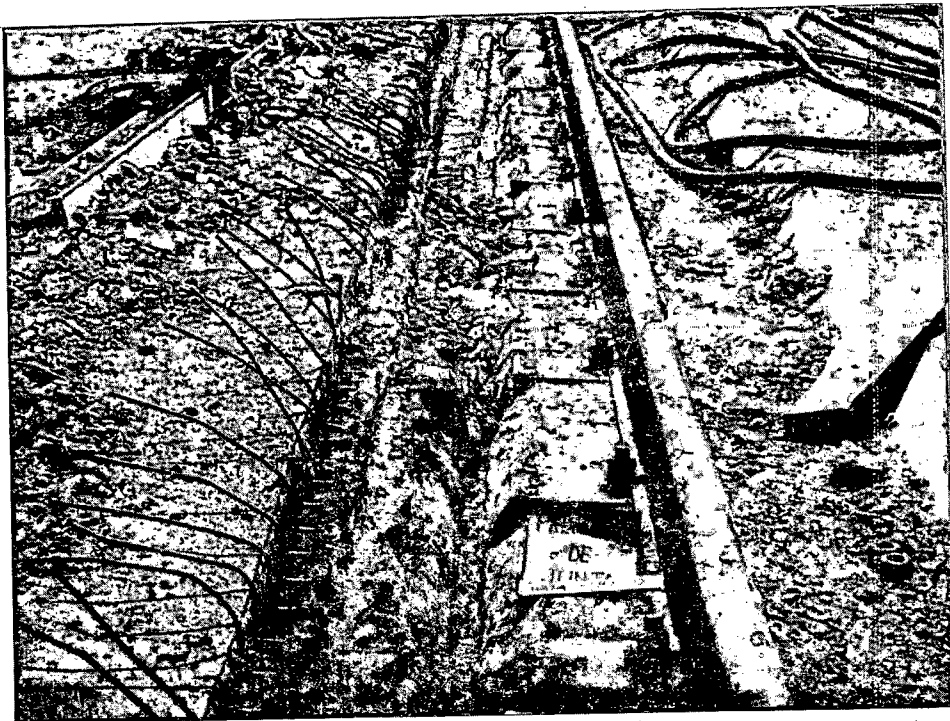
Rompimento da regularização da argila expandida em andamento.

- b) Para aumentar a espessura da placa junto ao trilho, foi necessário fazer o rompimento do concreto de regularização de argila expandida em toda extensão do trilho, conforme foto abaixo.

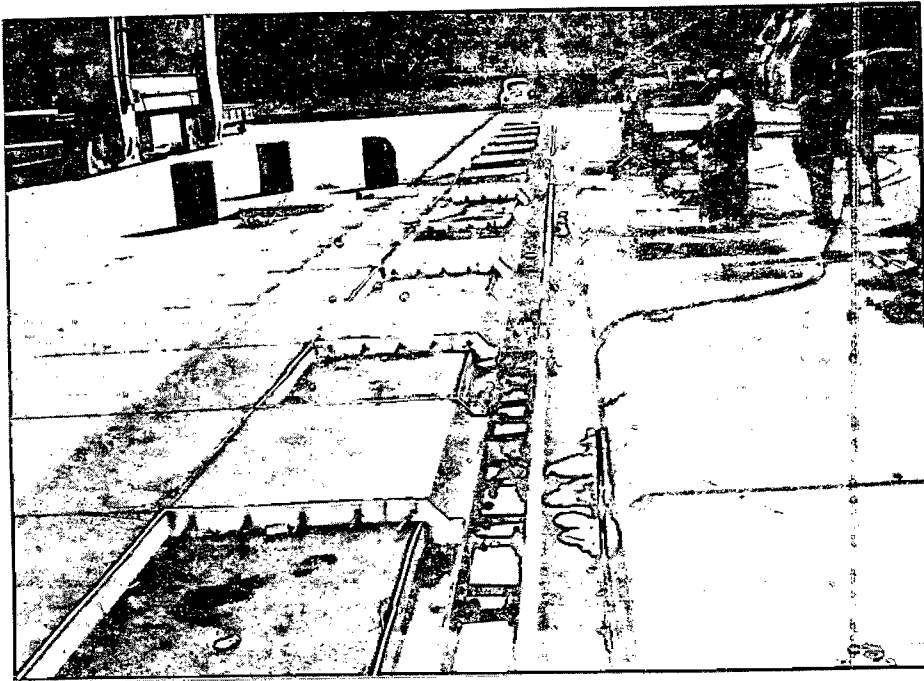
Placas de isopor colocadas para formação de juntas de dilatação entre as placas e a parte rompida.

- c) Depois da regularização da parte rompida e da impermeabilização, foi colocada uma placa de isopor de 1cm de espessura no plano vertical do dente formado pelo rompimento do concreto de regularização, para evitar possíveis trincas nas placas nesse local, provocadas pelos esforços de dilatação térmica. Ver foto a seguir.

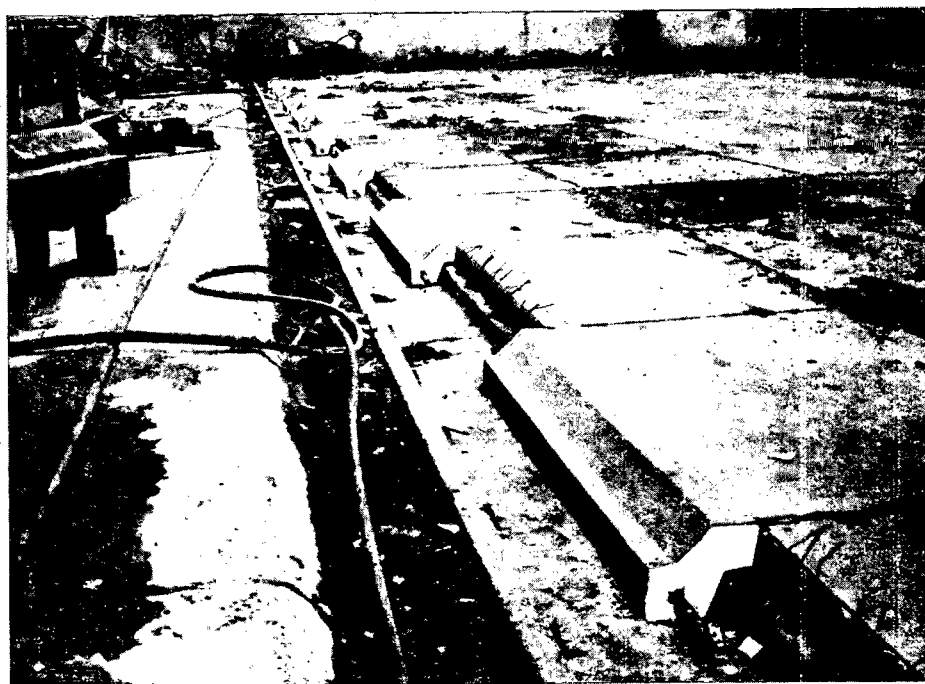
- a) As placas desta área foram danificadas somente na parte do rebaixo da passagem do sistema rodante do Pórtico de 160t, conforme foto da folha nº 18. Na parte superior, estas placas encontravam-se em perfeito estado de conservação, não existindo trincas ou cantos quebrados.

Reparo na parte rebaixada da Tomada D'água -  
Unidades 17 a 20.

Com a necessidade da execução dos reparos da impermeabilização nesta área, estas placas foram rompidas parcialmente numa faixa de largura necessária para o reparo da impermeabilização. A outra parte foi aproveitada integralmente, conforme foto da folha seguinte. Para recuperação das partes rompidas dessas placas, foram seguidas as mesmas especificações do trecho TA-1 ao TA-16, com exceção do comprimento das ferragens de armação, que tiveram de ser cortadas no limite do rompimento. A garantia da junta desse reparo com a placa antiga foi conseguida através da utilização da armadura de arranque da malha Telcon, deixada durante o rompimento, conforme foto da folha nº 28 e da colagem com resina expóxica Colma Dur.

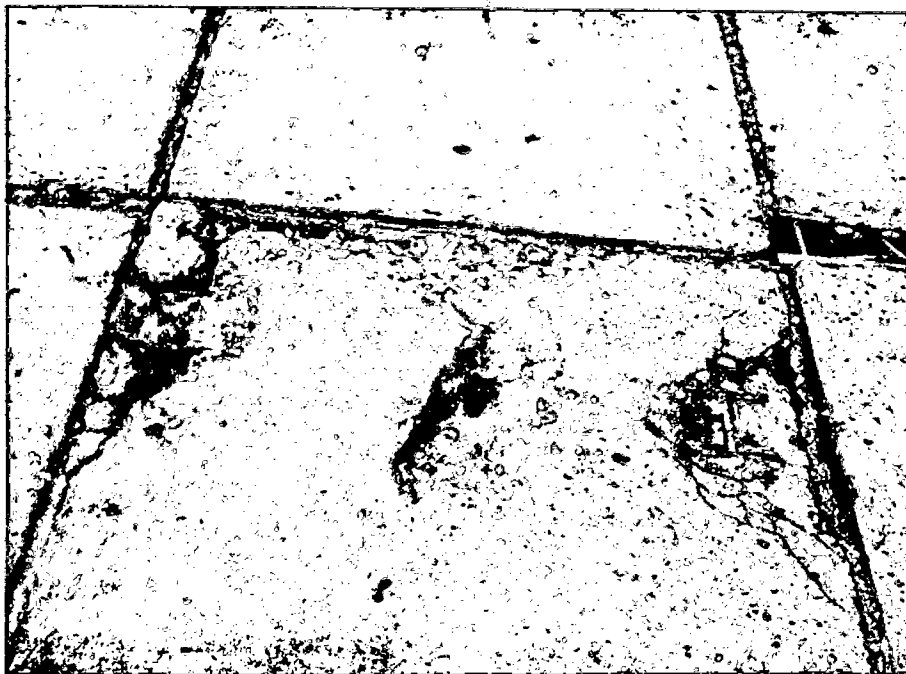
As modificações introduzidas nas placas construídas para substituição daquelas danificadas, com relação à movimentação, caso do item 1.4.3, não surtiram efeitos satisfatórios. Algumas placas continuaram a se movimentar, comprimindo-se uma às outras, causando fechamento total das juntas e provocando sua rotura por compressão, conforme indicado na foto a seguir. Outras, apesar de não terem sofrido danos mais sérios, conseguiram com a movimentação expulsar o asfalto de enchimento colocado em algumas juntas no lugar do Isopor, conforme foto da folha seguinte.

Placas danificadas pelas agulhas durante a movimentação das placas.

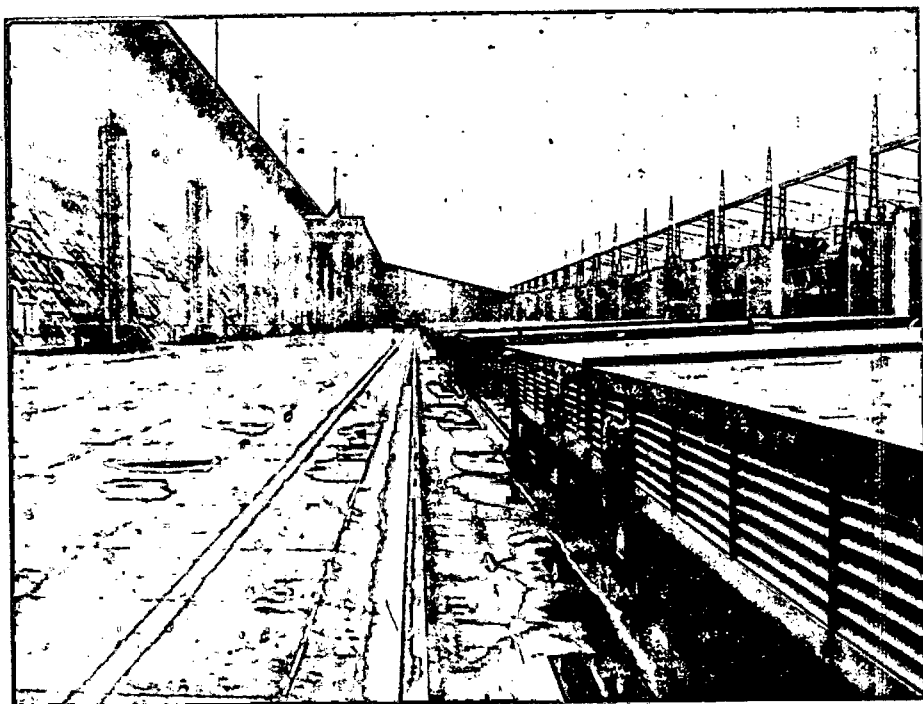
As faixas de montante destes trilhos, não possuem drenagem e isto tem ocasionado a retenção de águas pluviais e acúmulo de detritos nesta área, prejudicando consequentemente a movimentação do pântico e provocando oxidação dos trilhos, conforme foto abaixo

Aspecto do acúmulo d'água junto aos trilhos do Pântico de 280t por falta de drenagem

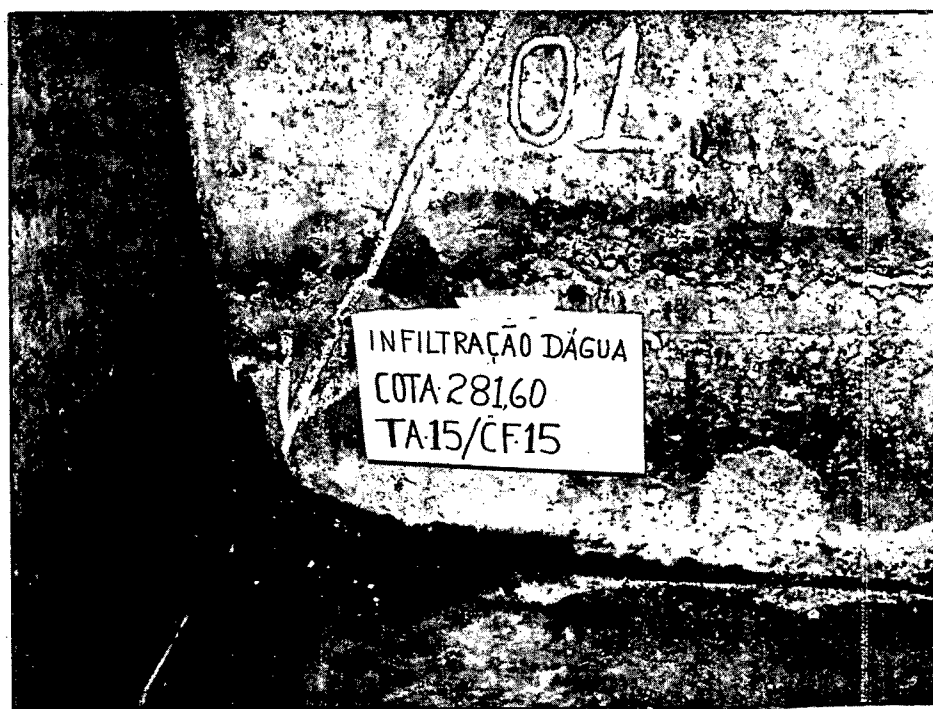
Após alguns meses da entrada em operação das unidades geradoras, U2, U12, U15 e U16, foram observadas infiltrações d'água pelos pisos da galeria dos equipamentos da Tomada D'Água na cota 281,60 e galeria dos geradores na cota 281,00 , correspondente a área de posicionamento da Blindagem de Transição, conforme desenho da folha nº 54 e fotos a seguir.

Infiltrações d'água através dos pisos da galeria dos equipamentos da Tomada D'Água.

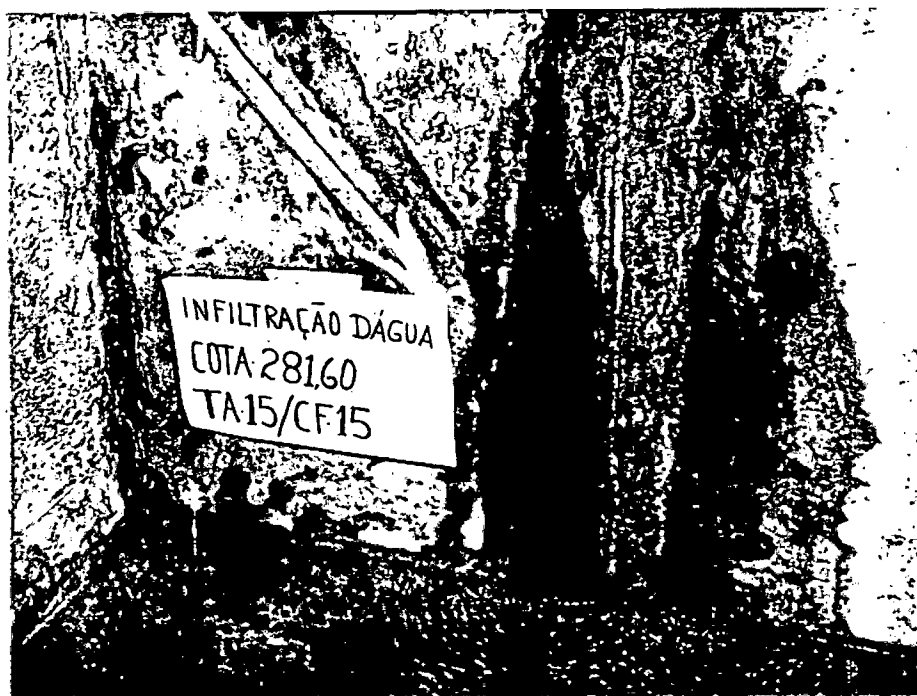
Infiltrações d'água na cota 281,60.

Essas infiltrações surgiram inicialmente nas unidades U2 e U15 e posteriormente nas unidades U12 e U16 respectivamente. Durante as investigações notou-se que as infiltrações surgidas durante o período de parada das máquinas eram bem maiores do que aquelas com as máquinas em funcionamento.

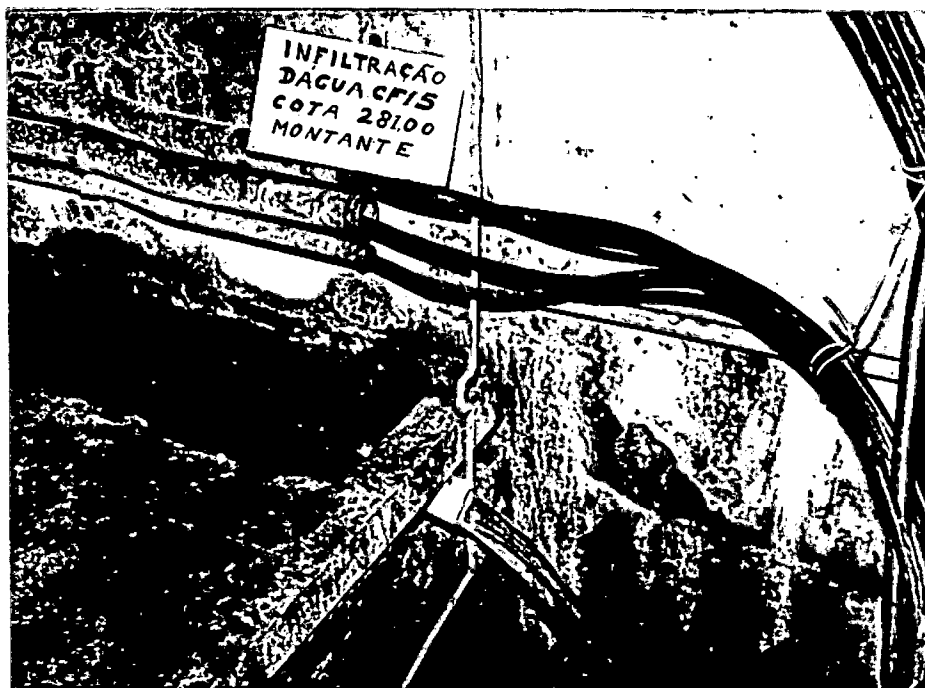
Durante o período de observação, notou-se que a intensidade do maior ou menor vazamento, estava relacionada ao funcionamento e parada das máquinas. Diante disso, resolveu-se fazer algumas medidas de vazão para se ter conhecimento das variações. As medidas foram feitas nos furos de alívio e canaletas de drenagens, conforme foto da folha seguinte.

Medida de vazão feita na Casa de Força-15.

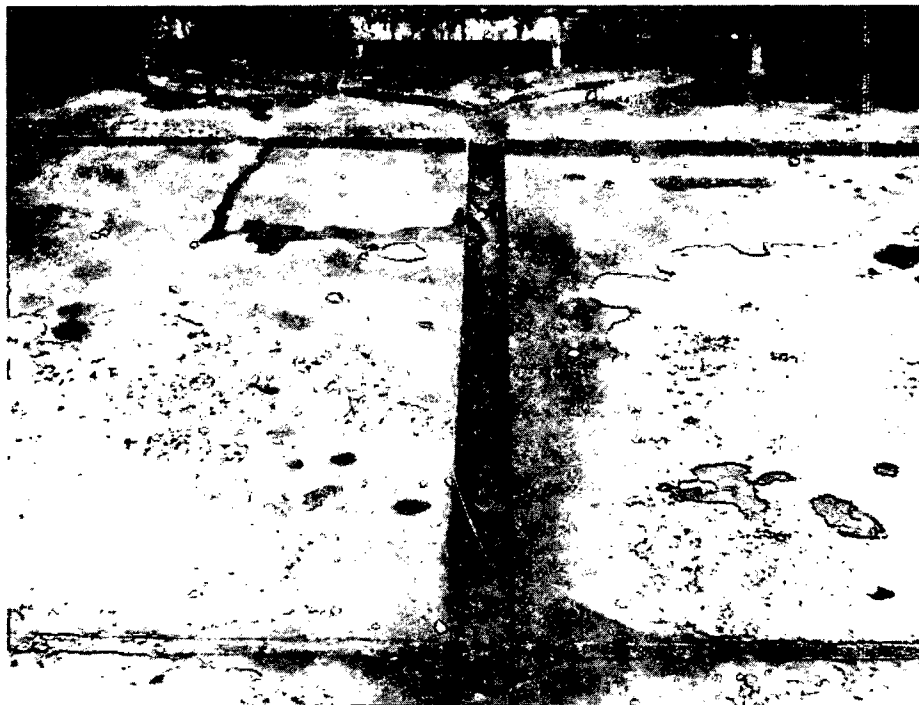
Em algumas unidades surgiram vazamentos d'água pelas laterais da blindagem da tampa de fechamento da comporta de emergência. A água infiltrada, ficava empoeada nesta região sobre a superfície acabada da cota 292,00 e penetrava pelas juntas das placas indo acumular-se nas laterais dos trilhos do Pórtico de 160t. O trilho do lado montante não possui sistema de drenagem, conforme fotos da folha seguinte.

Vista das juntas de vedação, sem sanar totalmente  
o problema de infiltração.

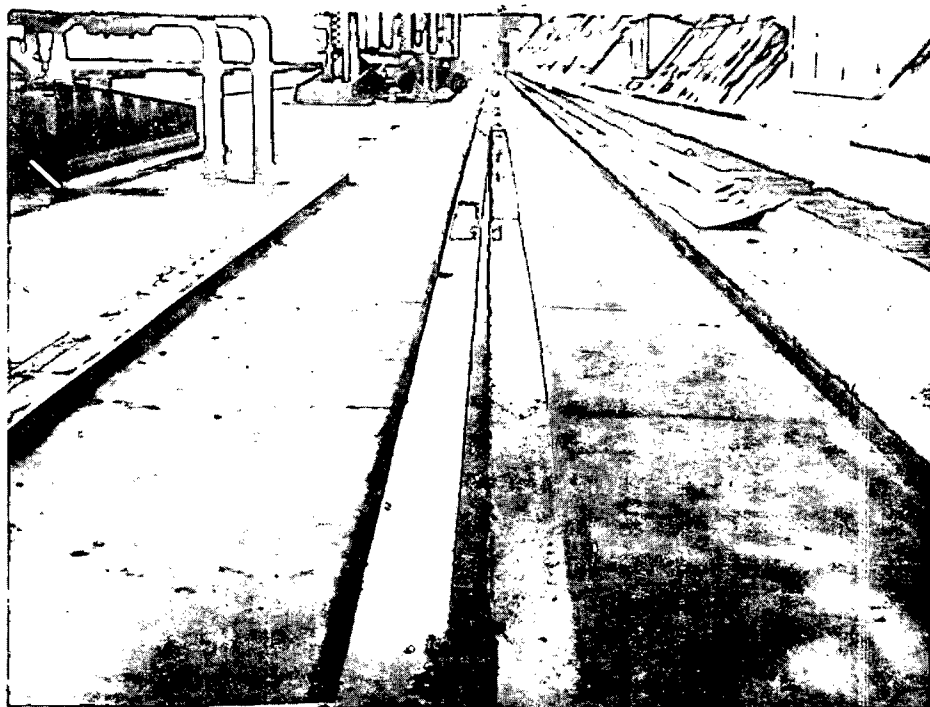
Água acumulada nas laterais dos trilhos do Pórtico  
de 160t.
