Companhia
Energética de
São Paulo

*Escavação para Implantação
das Estruturas de Concreto da
Usina Hidroelétrica Três Irmãos*

SETEMBRO DE 1983

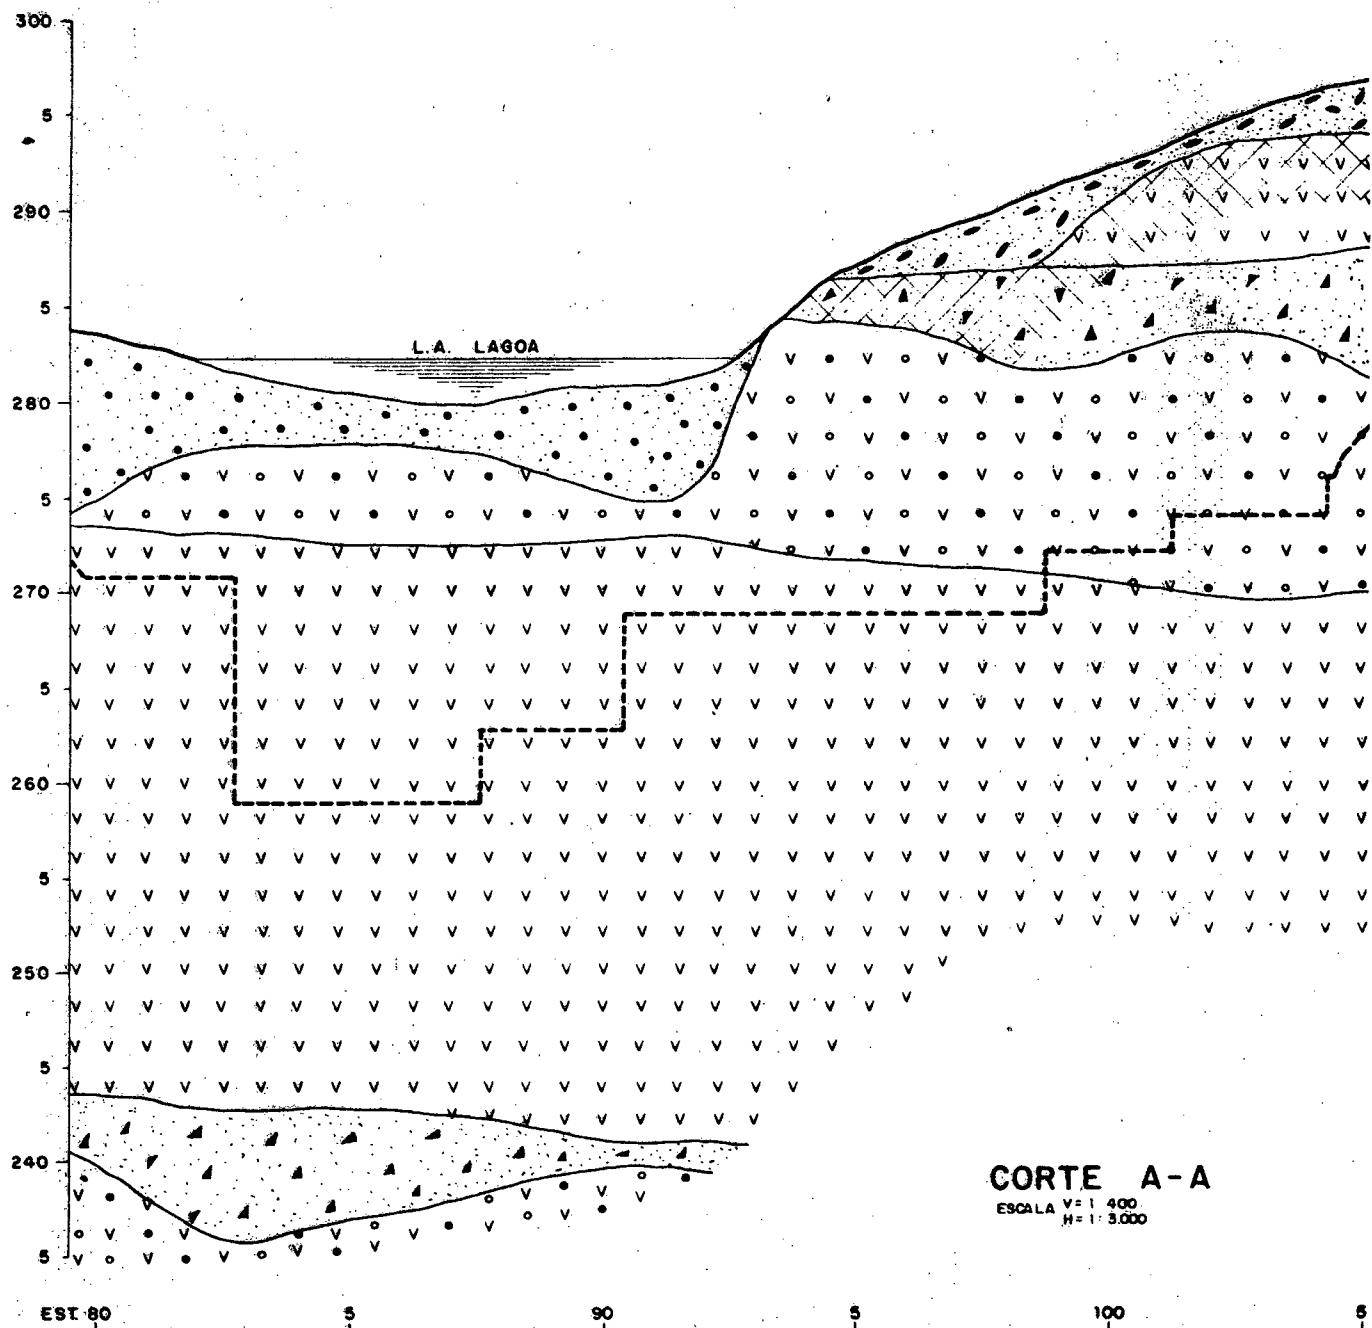
O desenho da folha nº 20 mostra, pelo eixo, uma seção geológica característica, estando também indicado o posicionamento relativo da estrutura.

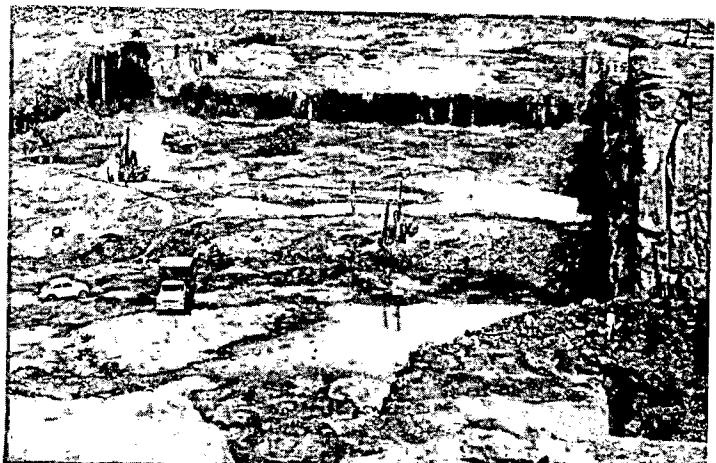
FOTO N° 08

ESCAVAÇÃO DO VERTEDOURO.

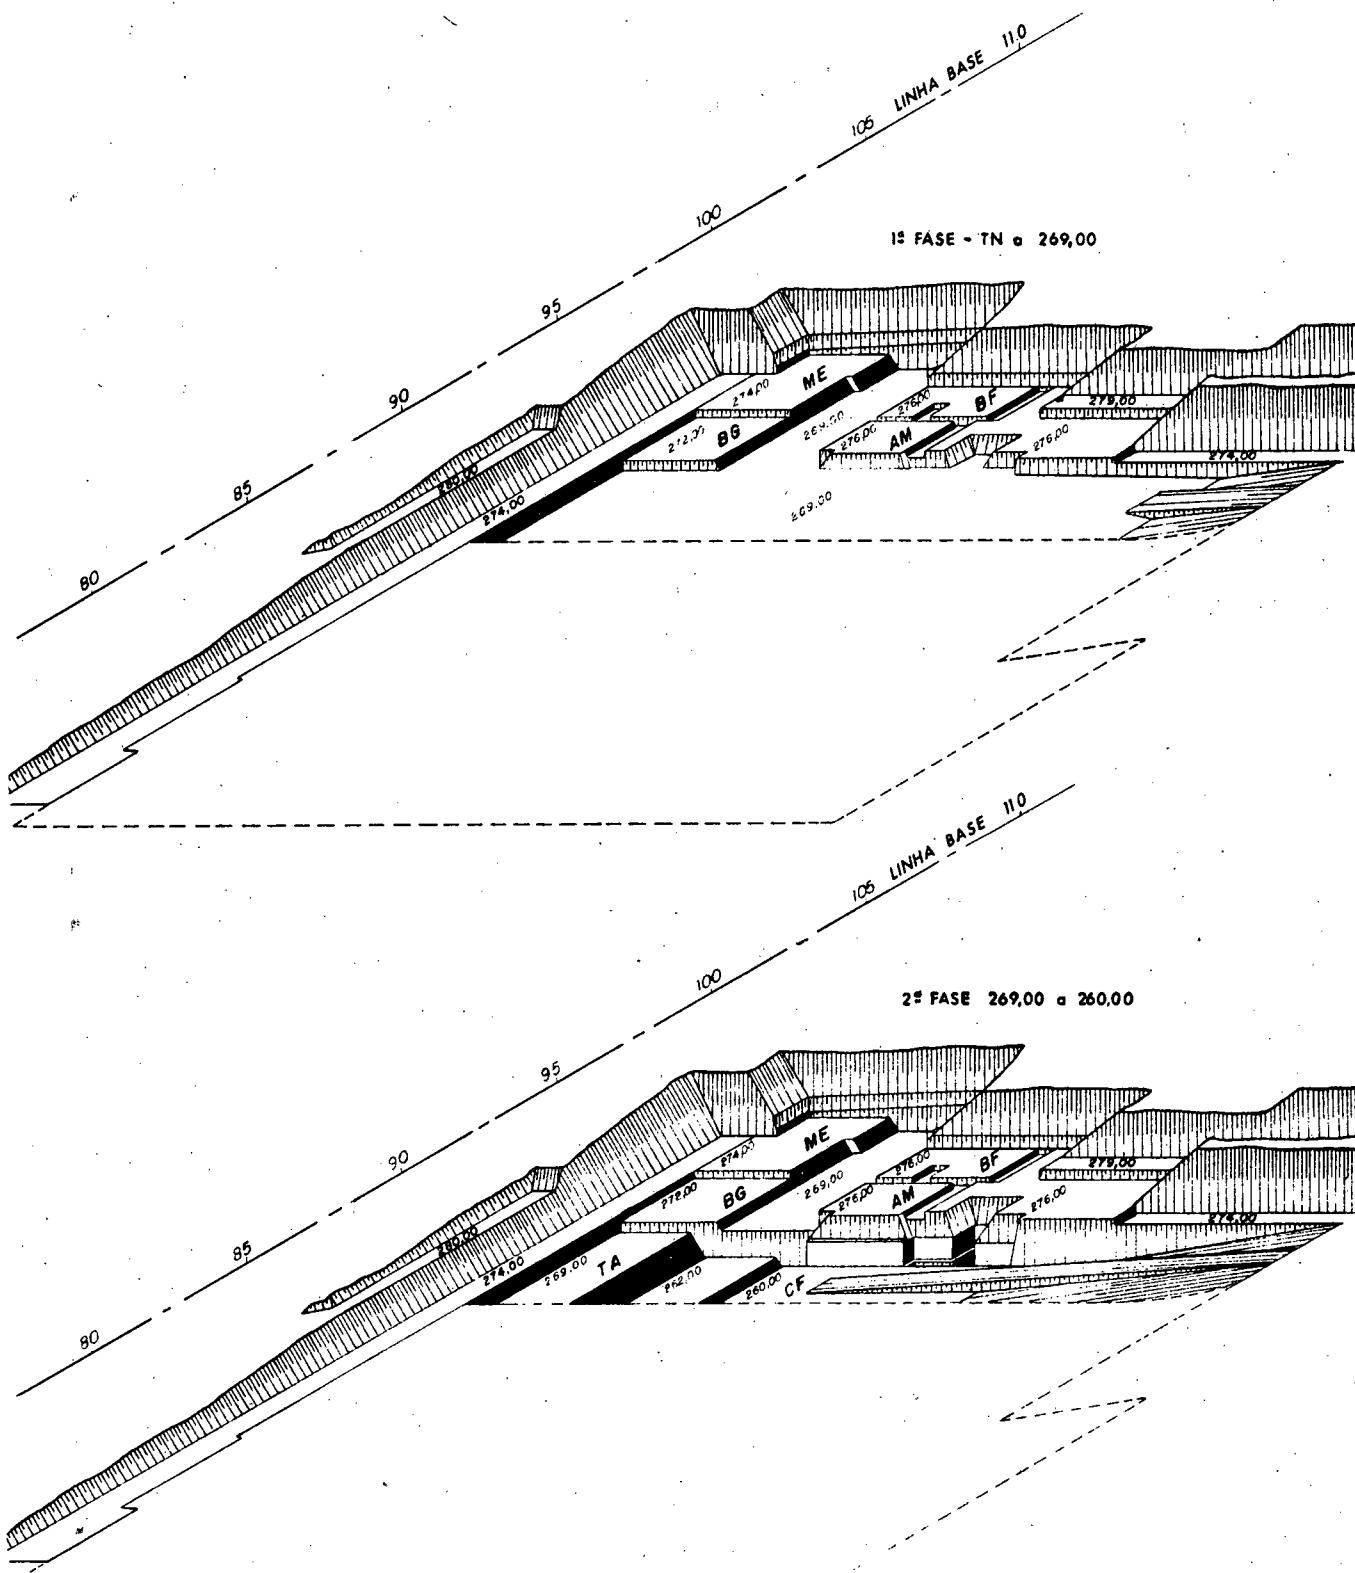
Plano de Escavação em Rocha

BALANÇO DOS MATERIAIS				
MATERIAL	VOLUME		DESTINO	
	1 ^ª FASE	2 ^ª FASE	1 ^ª FASE	2 ^ª FASE
BASALTO VESÍCULO AMIGDALOIDAL	147.000	-	DEPÓSITO ROCHA N° 1	-
BASALTO DENSO	-	109.000	-	DEPÓSITO ROCHA N° 2
TOTAL	147.000	109.000

Desta forma, foi elaborado pela Contratada um planejamento subdividido em nove fases, das quais os desenhos das folhas nº 30 a nº 34 dão uma idéia bastante ilustrativa, sendo acompanhado ainda pelas fotos de nº 02 a 10, onde se nota que um dos grandes problemas enfrentados foi o das infiltrações como fica evidente nas fotos nº 05 e 06.

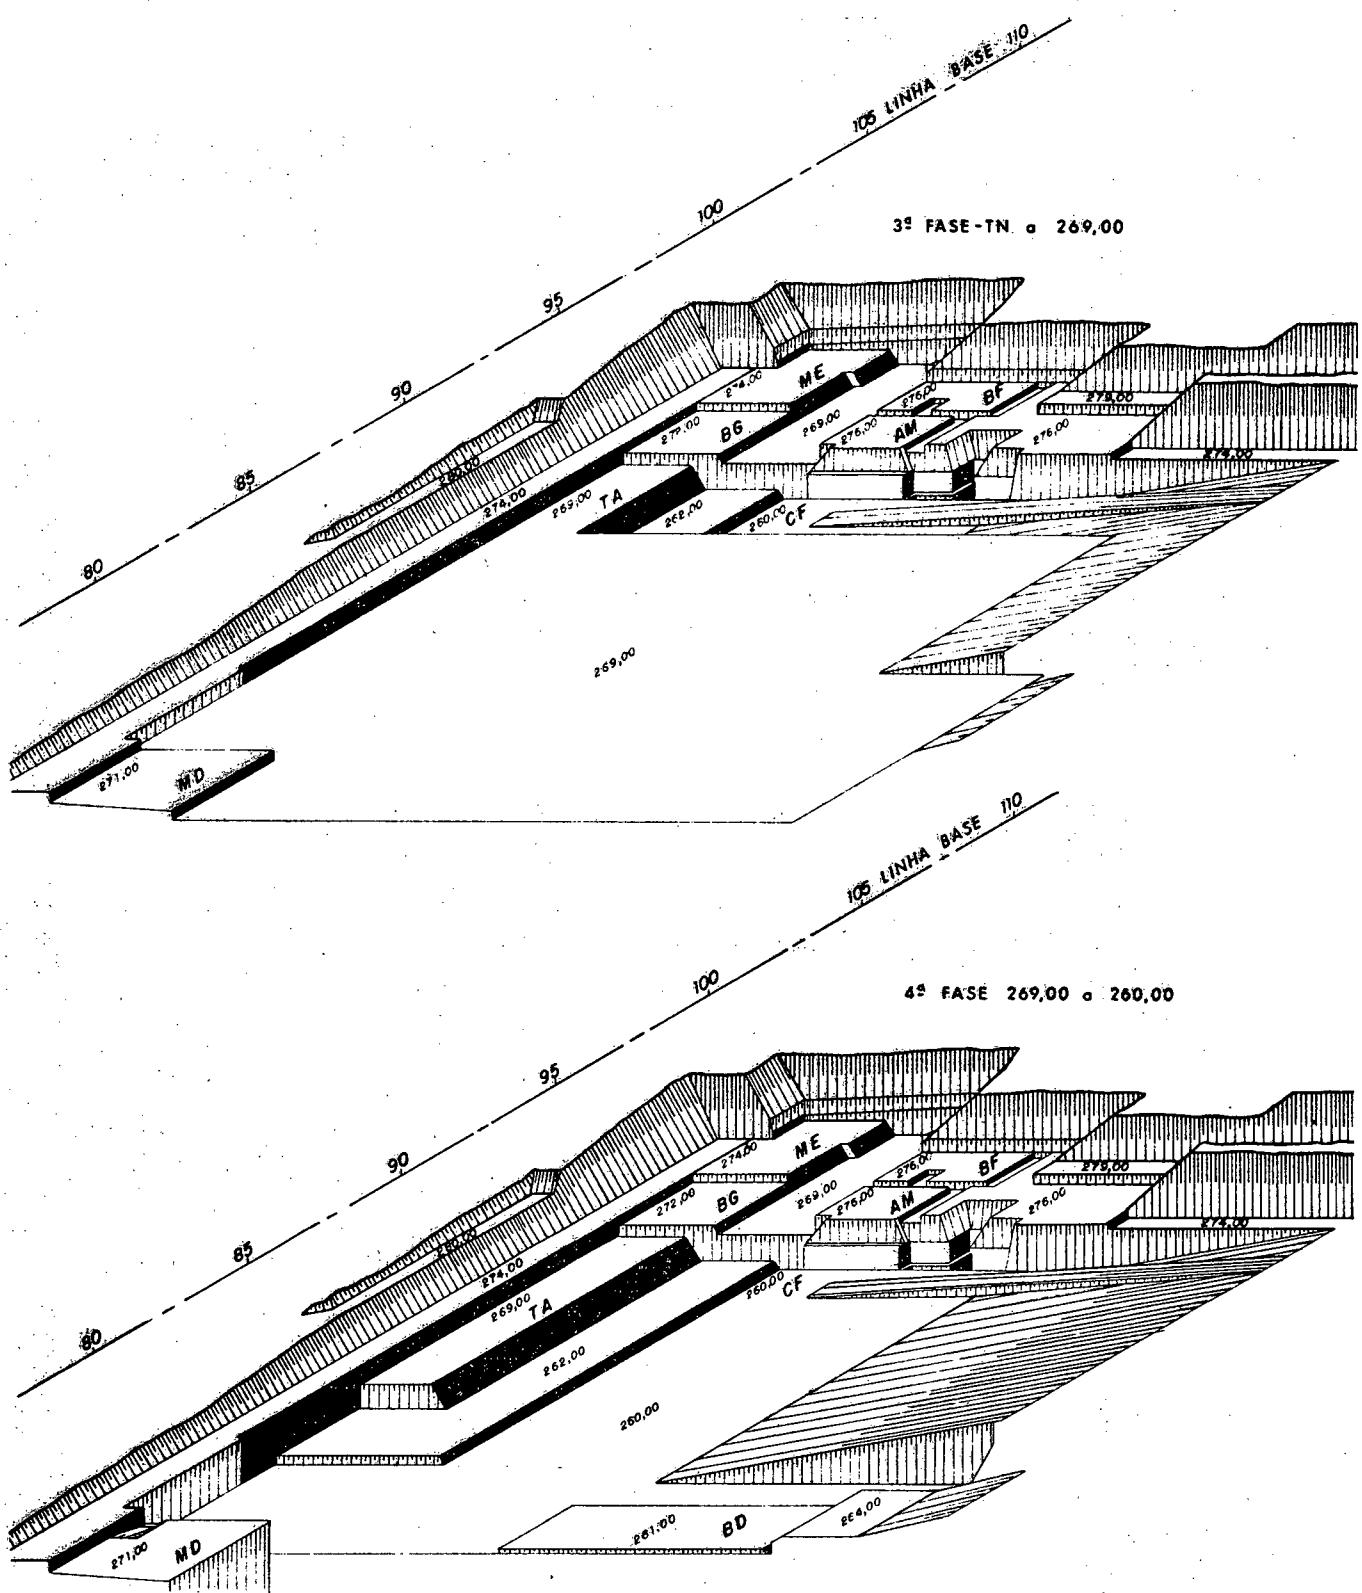
Plano de Escavação em Rocha

MATERIAL	VOLUME		DESTINO	
	3 ^a FASE	4 ^a FASE	3 ^a FASE	4 ^a FASE
BASALTO VESÍCULO AMIGDALOIDAL	166.000	—	DEPÓSITO ROCHA N° 1	—
BASALTO DENSO	68.000	296.000	—	DEPÓSITO ROCHA N° 2
TOTAL	234.000	296.000

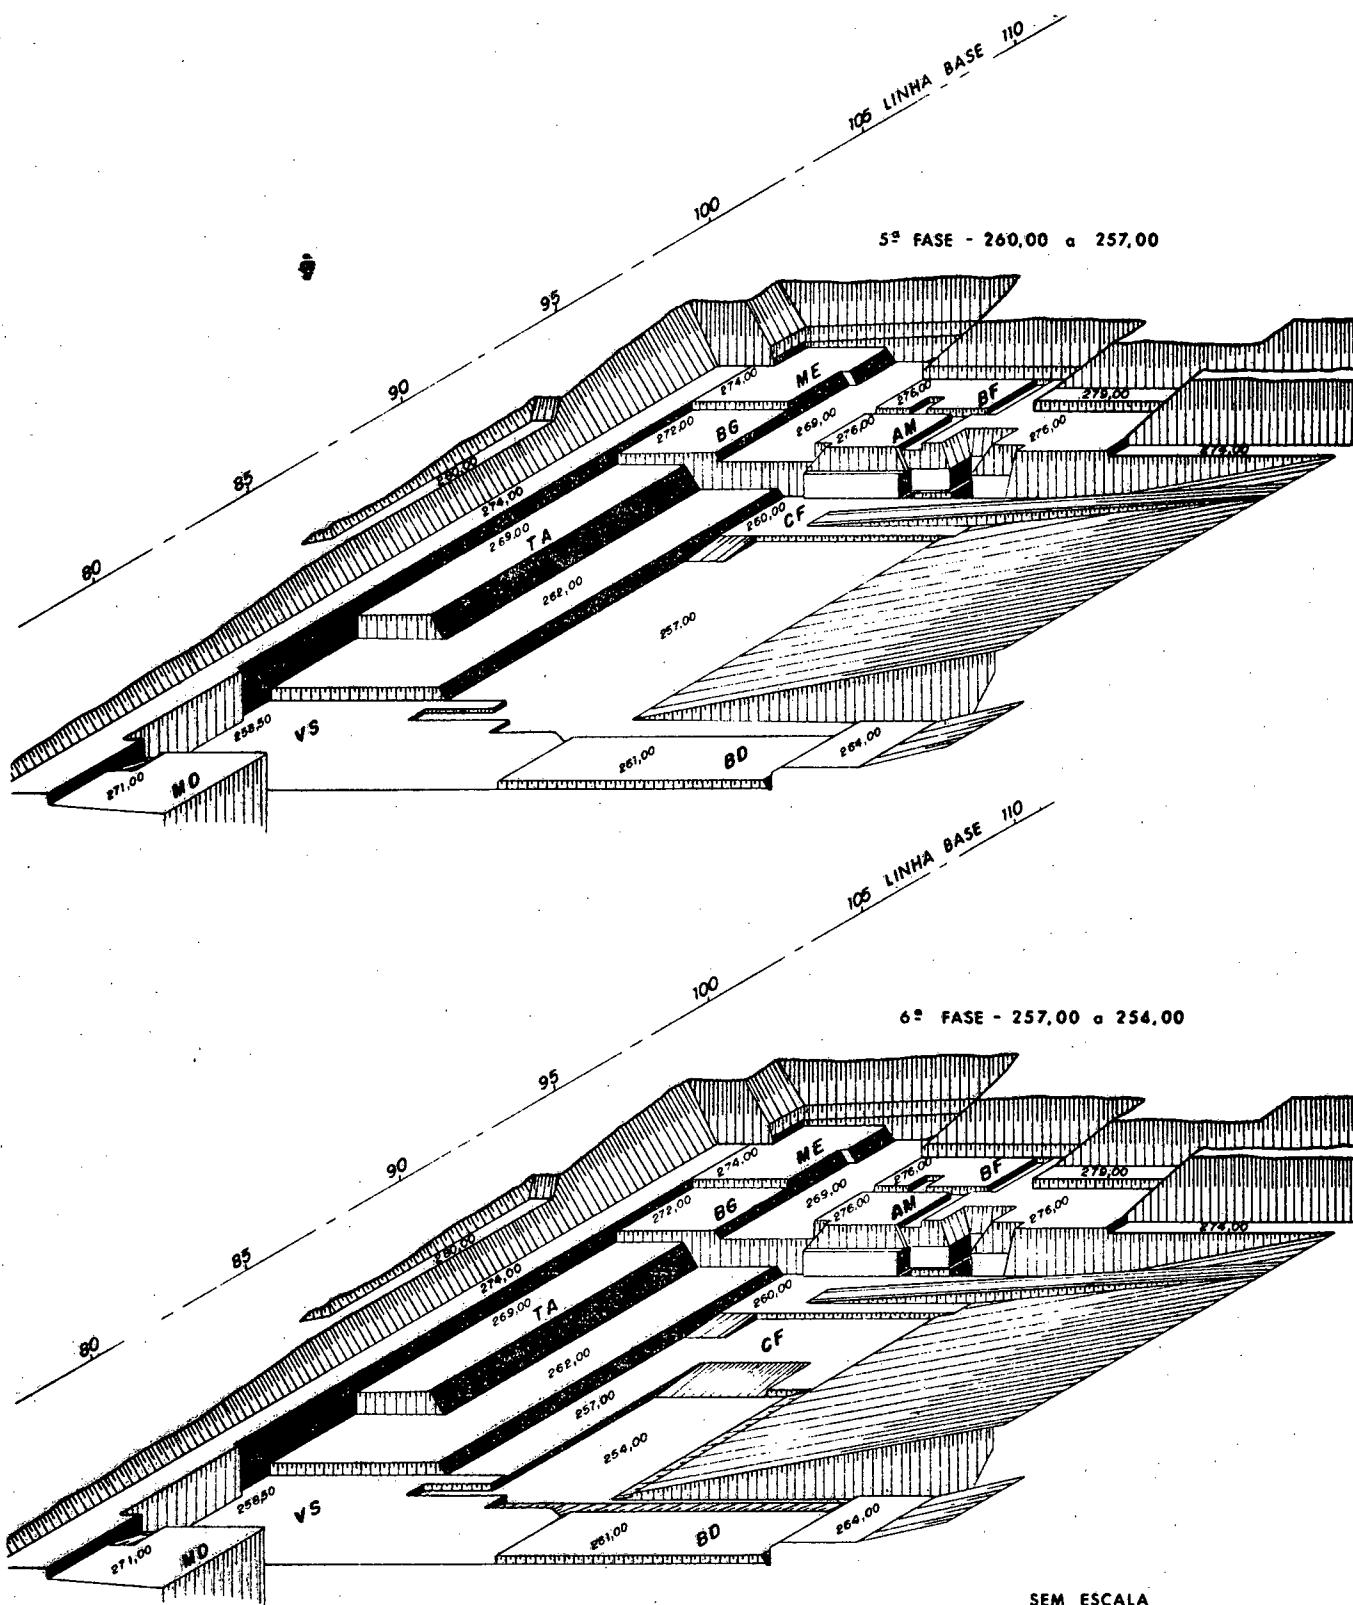
Plano de Escavação em Rocha

MATERIAL	VOLUME		DÉSTINO	
	5ª FASE	6ª FASE	5ª FASE	6ª FASE
BASALTO VESÍCULO AMIGDALOIDAL	—	—	—	—
BASALTO DENSO	56.000	23.000	DEPÓSITO ROCHA N° 2	DEPÓSITO ROCHA N° 2
TOTAL	56.000	23.000

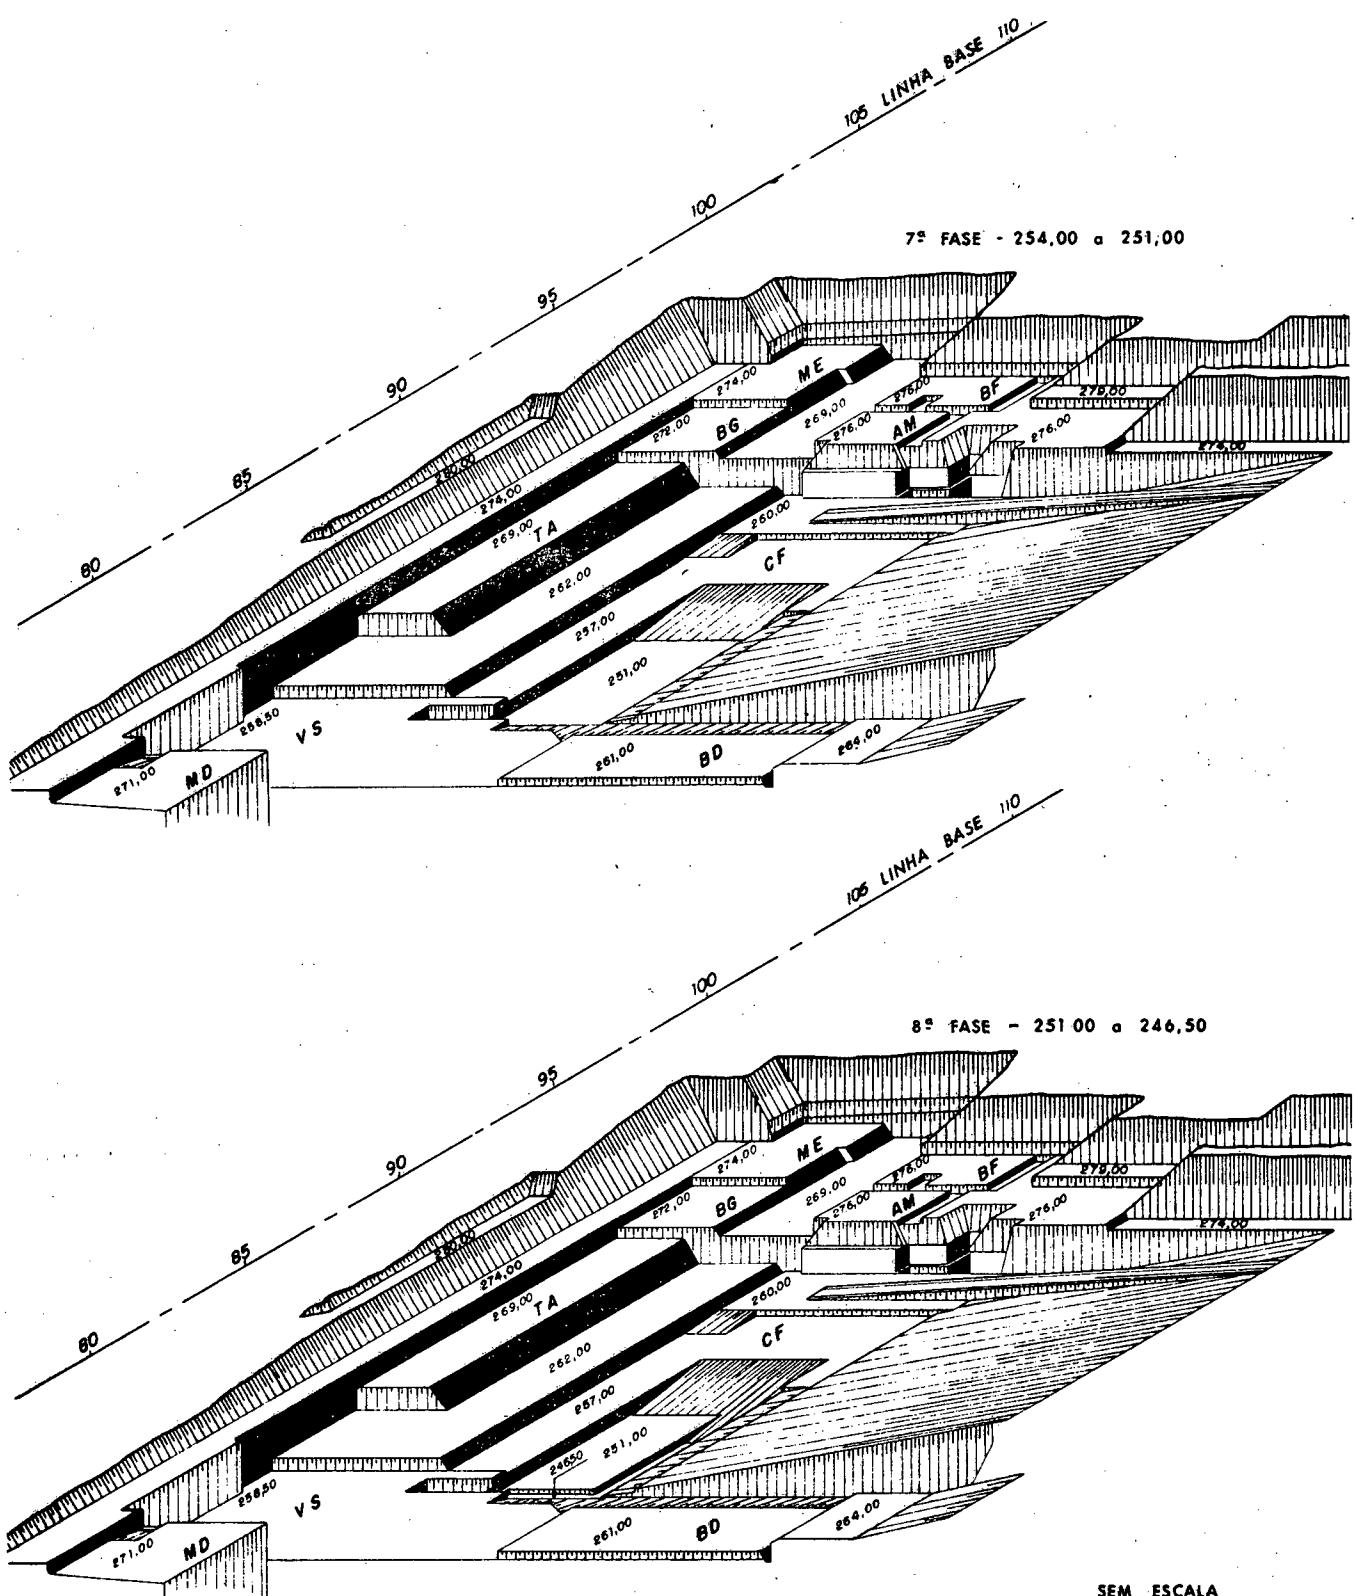
Plano de Escavação em Rocha

MATERIAL	VOLUME		DESTINO	
	7º FASE	8º FASE	7º FASE	8º FASE
BASALTO VESÍCULO AMIGDALOIDAL	—	—	—	—
BASALTO DENSO	13.000	3.000	DEPOSITO ROCHA N° 2	DEPOSITO ROCHA N° 2
TOTAL	13.000	3.000

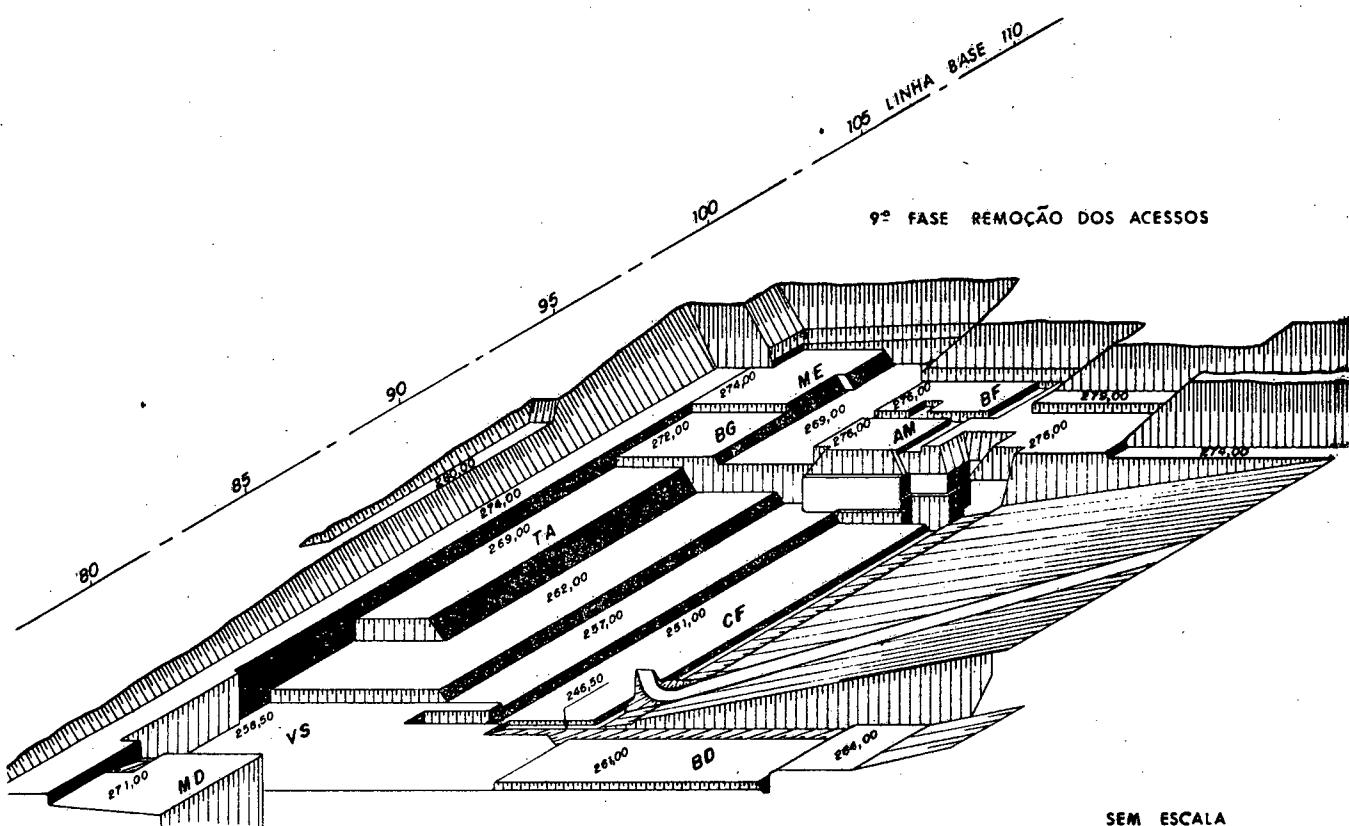
Piano de Escavação em Rocha

MATERIAL	VOLUME		DESTINO	
	9º FASE	- FASE	9º FASE	- FASE
BASALTO VESÍCULO AMIGDALOIDAL	—	—	—	—
BASALTO DENSO	34.000	—	DEPÓSITO ROCHA N° 2	—
TOTAL	34.000	—

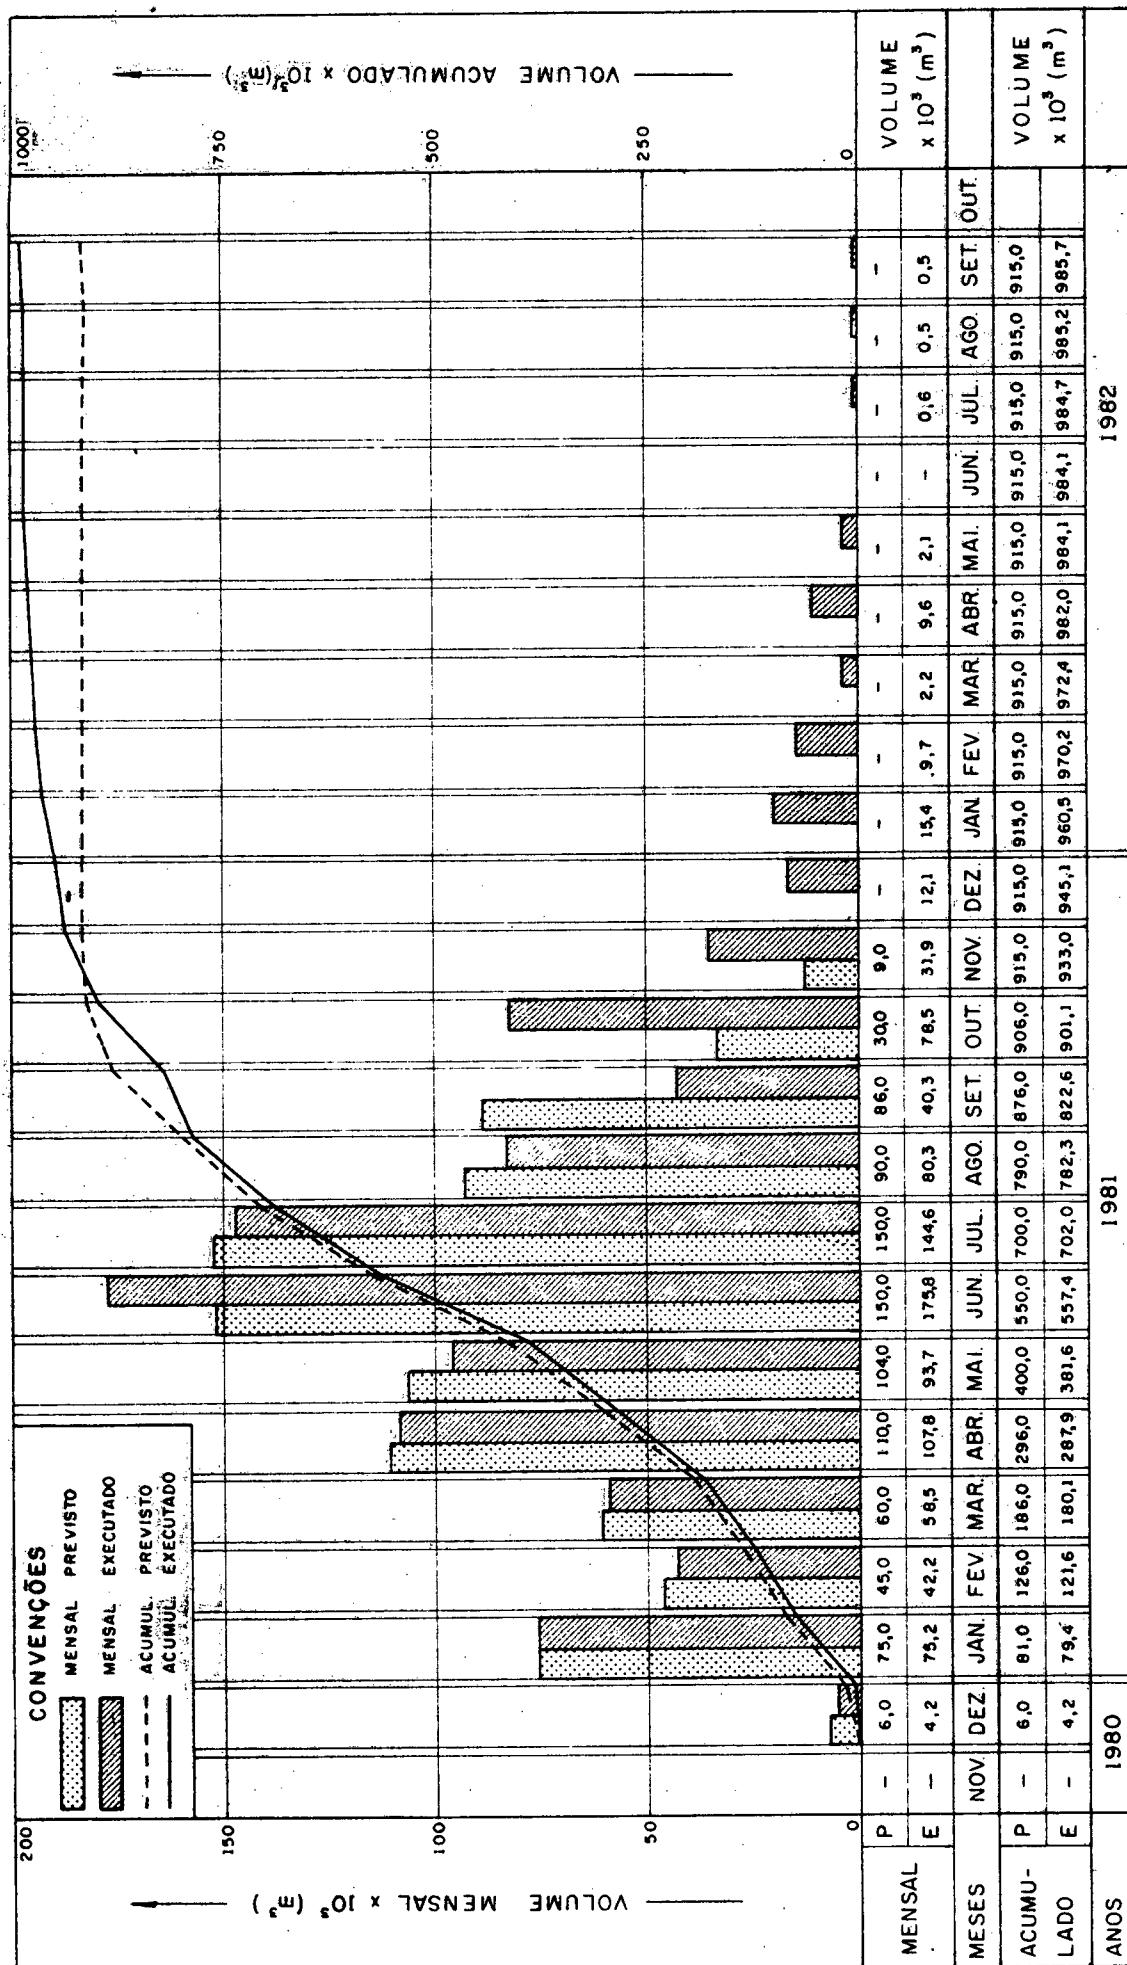
Acompanhamento de Produção

Através do gráfico a seguir pode-se fazer uma observação das metas programadas e atingidas devendo ser ressaltado o bom desempenho da Contratada.

É importante notar no entanto, a discrepância significativa entre o volume previsto e o efetivamente executado, sendo de aproximadamente 75.000m³ esta diferença, motivada fundamentalmente pela remoção necessária de várias descontinuidades presentes nas fundações das estruturas.

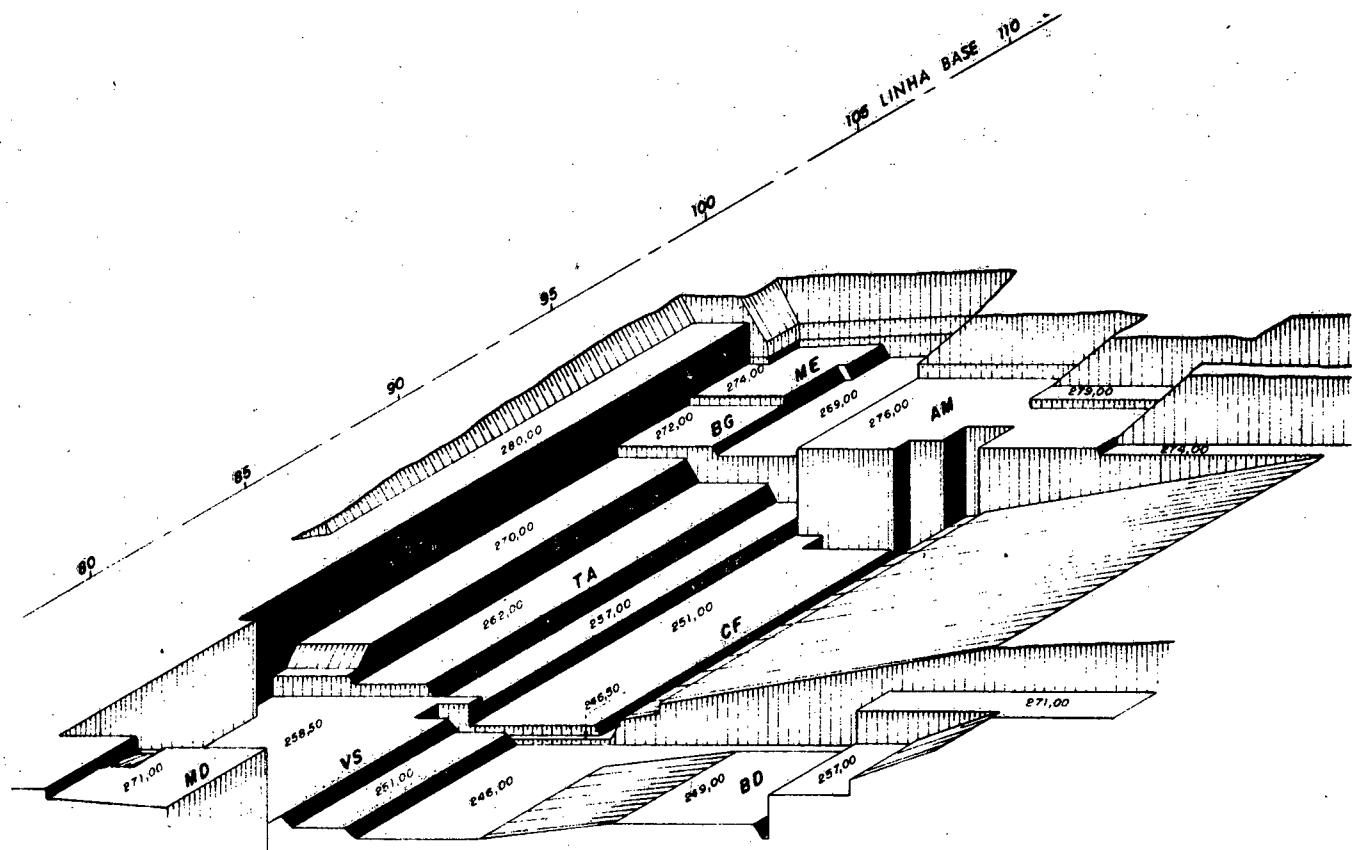
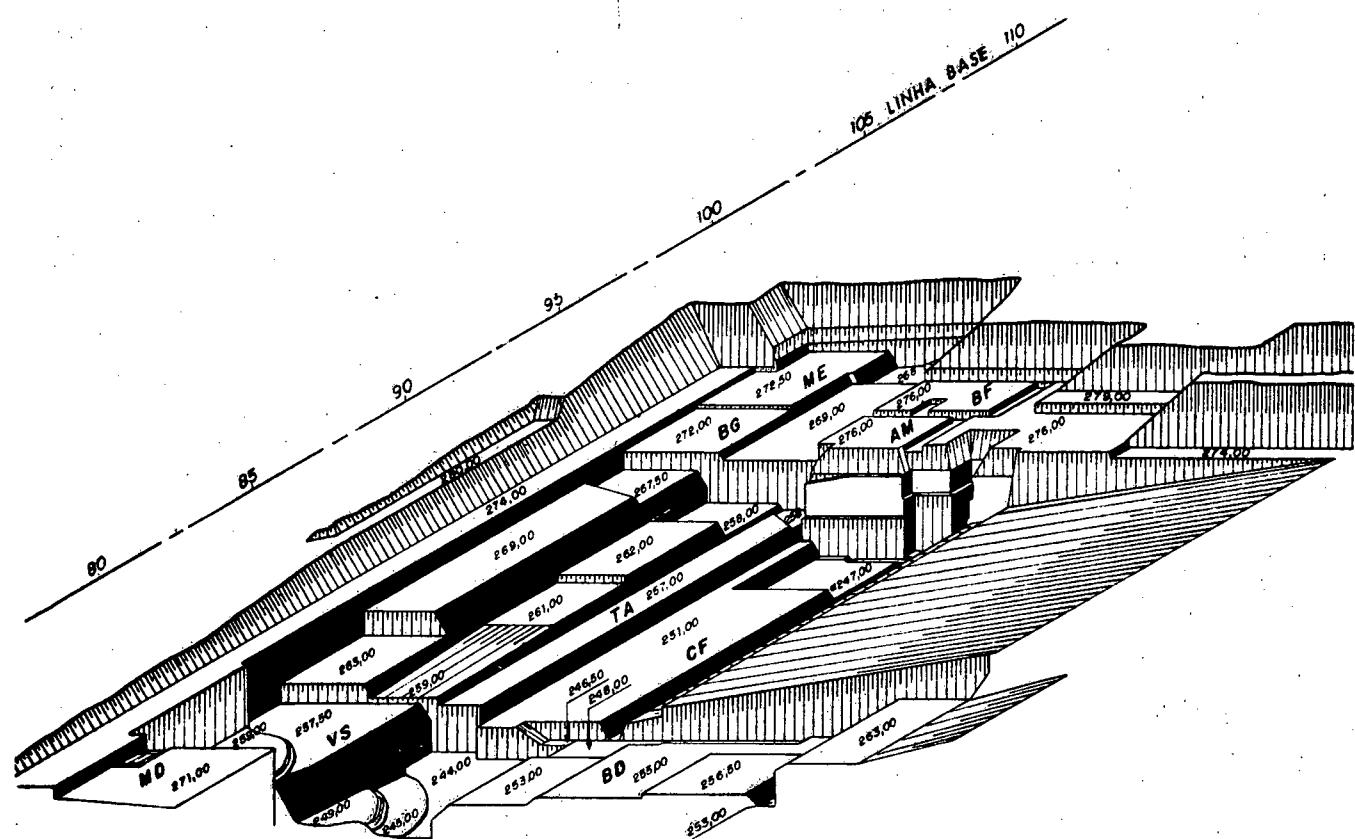
Escavação em Rocha

PROJETO CONCEBIDO

PROJETO EXECUTADO

De maneira geral pode-se dizer que os únicos percalços sentidos pelo planejamento, foram estas situações anômalas, uma vez que estudos necessários às definições de manutenção ou não dos níveis projetados, obrigaram ao remanejamento de frentes de serviço visando a observância dos objetivos finais. Com o intuito de ilustrar as alterações ocorridas, são apresentados dois desenhos: um com o projeto como concebido e o outro com a situação das escavações como executada (desenhos da folha nº 37).

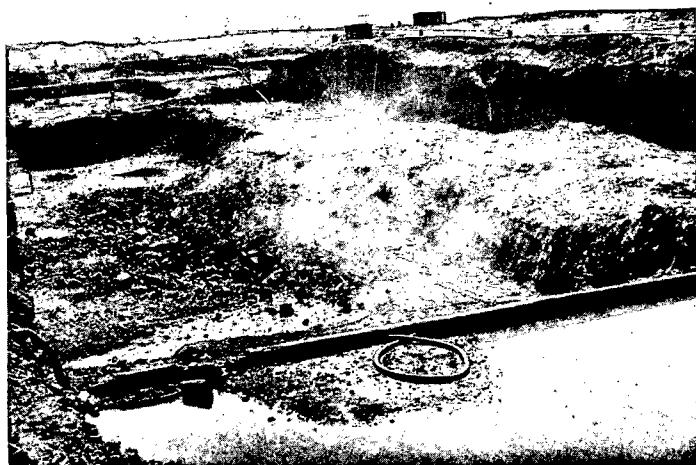
FOTO N° 11

DESMONTE TÍPICO

A foto nº 11 mostra a boa disposição do desmonte típico, ficando evidente a granulometria satisfatória.

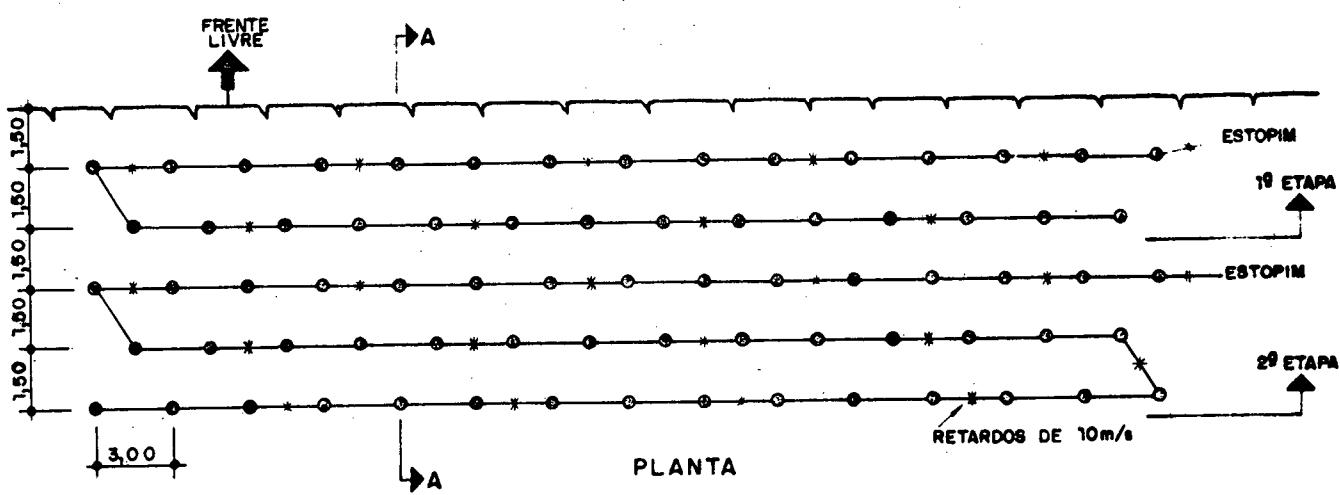
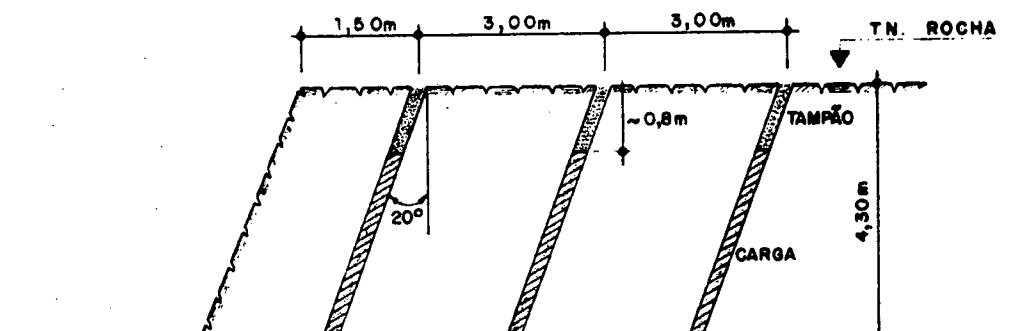
Fogo Médio de Miolo

O desenho a seguir mostra o que foi o fogo médio de miolo utilizado em Três Irmãos, ressaltando-se o bom padrão dos elementos característicos, principalmente considerando-se a extrema heterogeneidade do maciço.

CARACTERÍSTICAS DO FOGO	
FURAÇÃO	CARGA
DIÂMETRO = 3"	TIPO = BR 500 2" x 24"
INCLINAÇÃO = 20°	PESO DA BANANA = 1.590 gr
SUBFURAÇÃO = 0,30m	FORÇA = 40 %
TAMPÃO = 0,80 m	VELOCIDADE = 3.300 m/s
	RAZÃO DE CARGA = 340,0 g/m³
TIPO = LAMA EXPLOSIVA

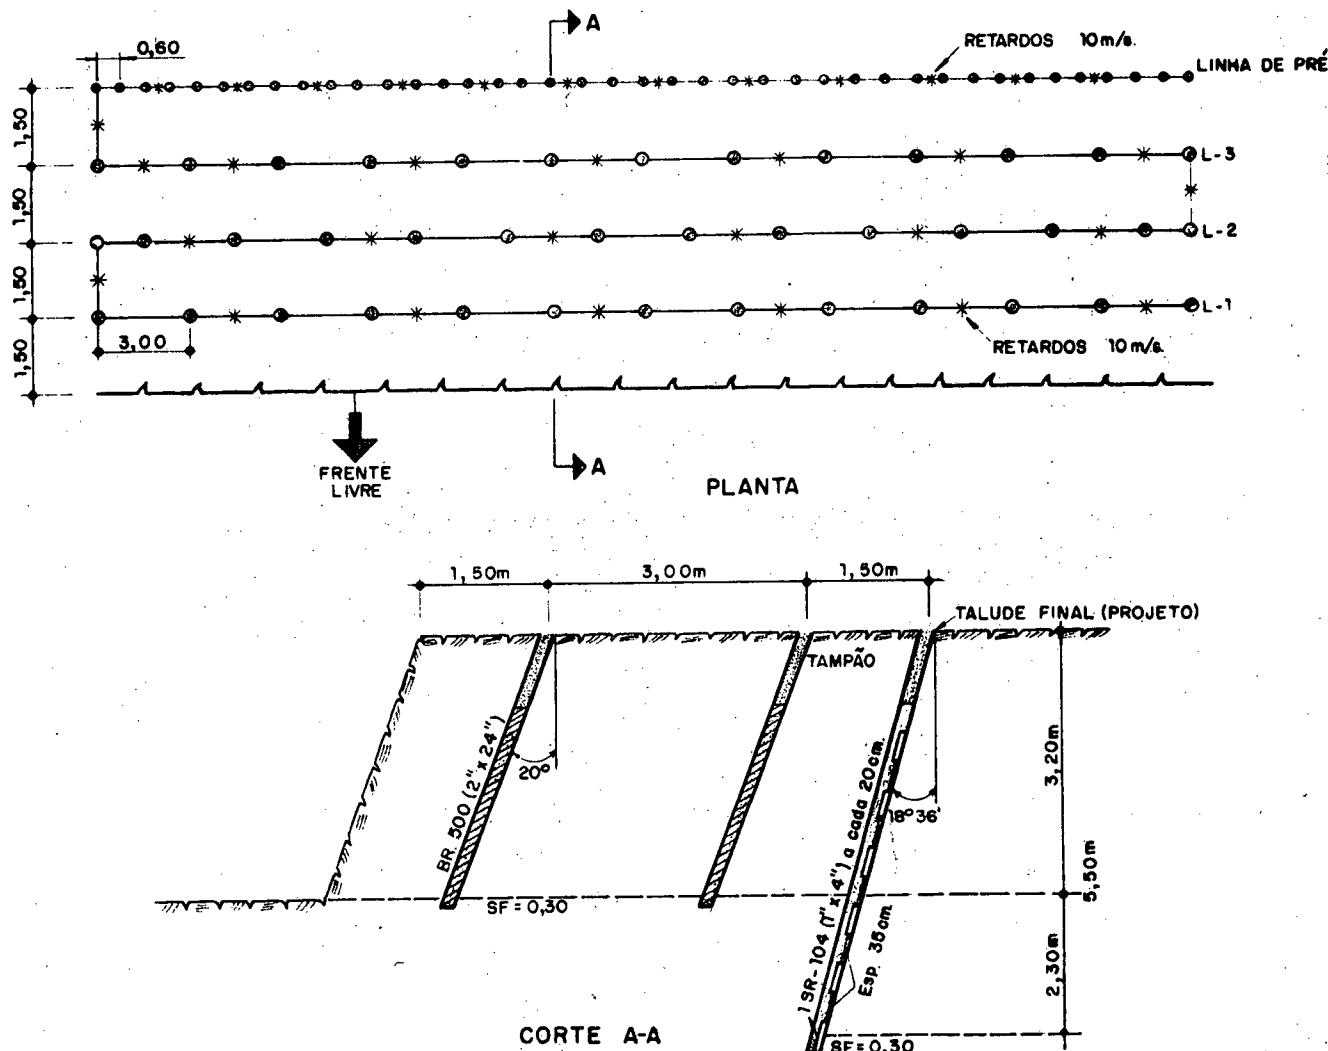
Fogo Médio para Acabamento de Taludes

O fogo médio para obtenção de taludes finais é apresentado no desenho a seguir mostrando-se na foto nº 12 o resultado alcançado. Notar na foto nº 12 a irregularidade do piso da Tomada D'Água na cota 269,00m , motivada pela remoção de bolsões de material inadequado.

CARACTERÍSTICAS DO FOGO	
Q. MÁXIMO = 12,0 Kg/tempo	
R.C.	L1, L2, L3 = 320,0 gr/m ³ LINHA DE PRÉ = 330,0 gr/m ³

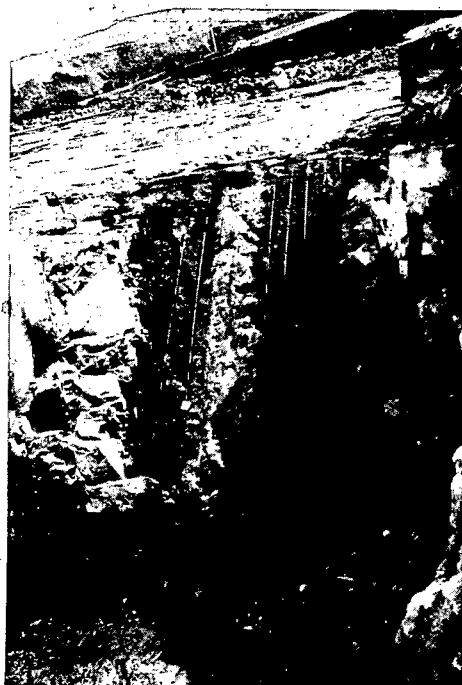
FOTO Nº 14

SEQÜÊNCIA FOGO DETONADO.

As fotos nº 13 e 14 ilustram respectivamente a furação e carregamento do fogo de acabamento da rampa da galeria de acesso Vertedouro/Muro Direito e o resultado deste desmonte após a limpeza, ficando evidente o rompimento dos cantos externos.

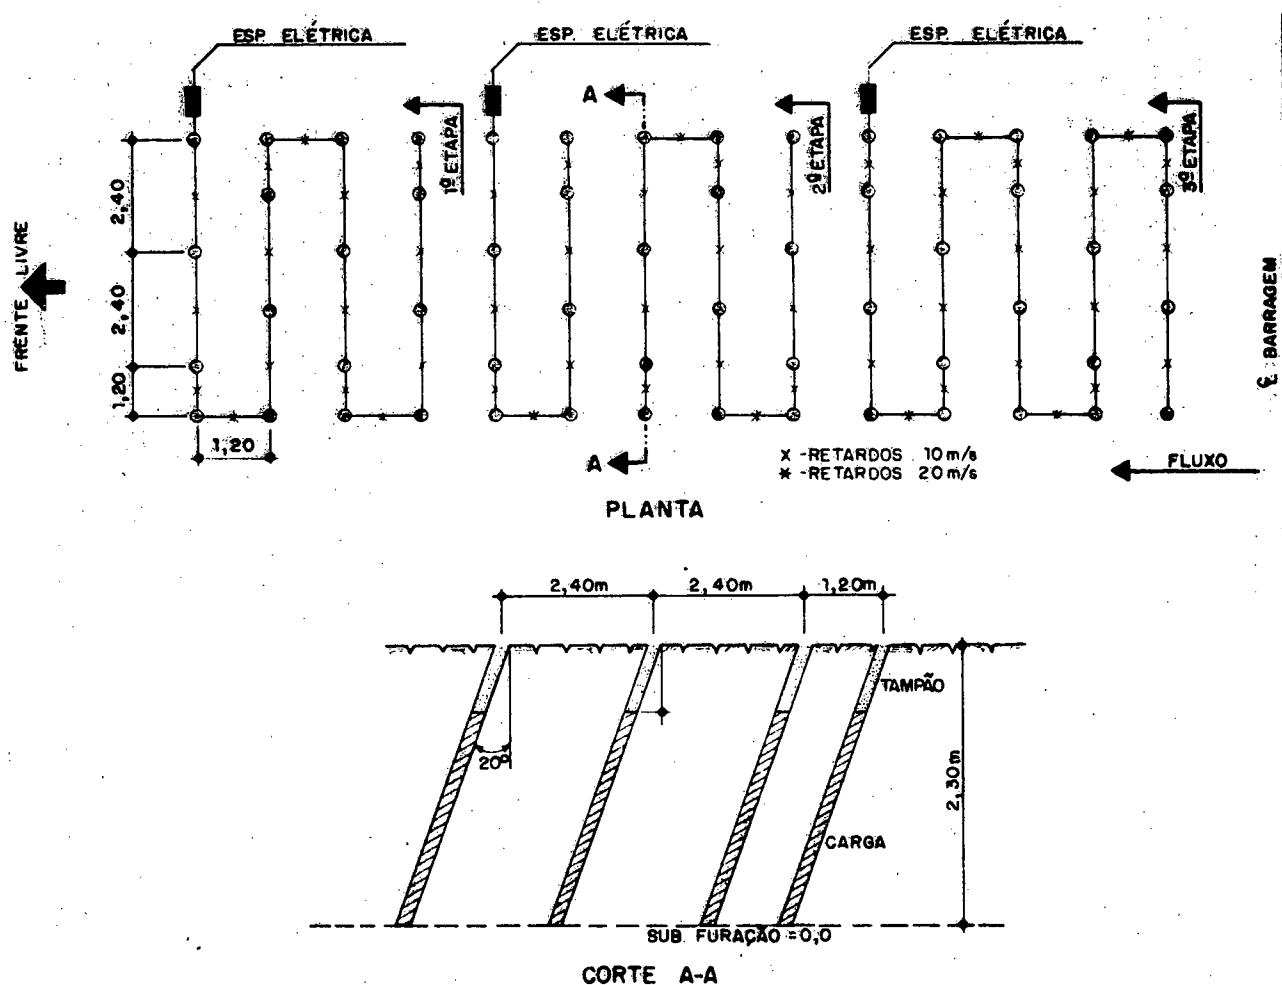
Fogo Médio de Fundação

O desenho a seguir ilustra, de maneira geral, os valores médios característicos deste desmonte.

CARACTERÍSTICAS DO FOGO	
FURAÇÃO	CARGA
DIÂMETRO = 3"	TIPO = BR 500 2" x 24"
INCLINAÇÃO = 20°	PESO DA BANANA = 1.590 gr
SUBFURAÇÃO = 0,0m	FORÇA = 40 %
TAMPÃO = 0,50m	VELOCIDADE = 3.300 m/s
	RAZÃO DE CARGA = 340,0 g/m³
TIPO = LAMA EXPLOSIVA

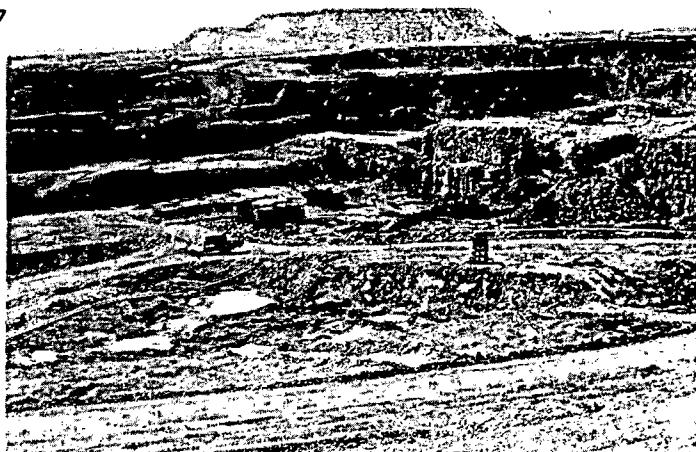
FOTO Nº 17

DEPÓSITO DE ROCHA Nº 01 (AO FUNDO) BASALTO VESICULAR DO DERRAME B.

No desenho a seguir e fotos nº 17, 18 e 19 são mostrados os volumes armazenados quando da conclusão das escavações.

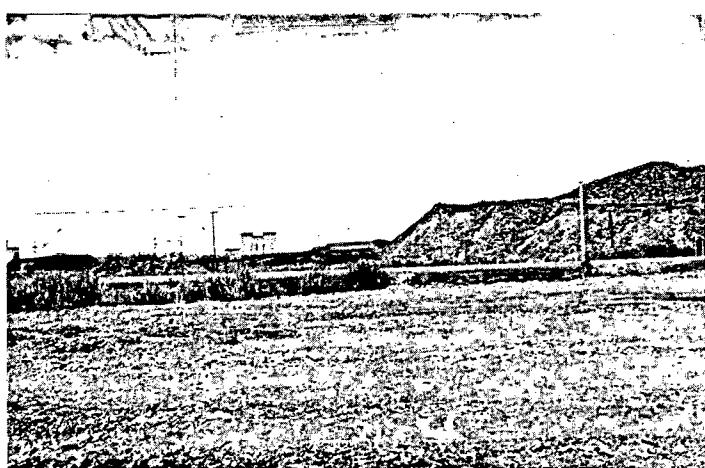
FOTO Nº 18

DEPÓSITO DE ROCHA Nº 02, BASALTO DENSO DO DERRAME B.

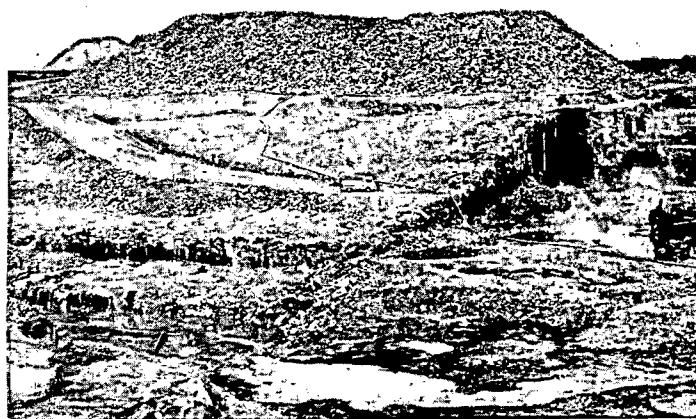
FOTO Nº 19

DEPÓSITO DE ROCHA Nº 03, BASALTO DENSO DO DERRAME B.
