Companhia
Energética de
São Paulo

*Escavação para Implantação
das Estruturas de Concreto da
Usina Hidroelétrica Três Irmãos*

SETEMBRO DE 1983

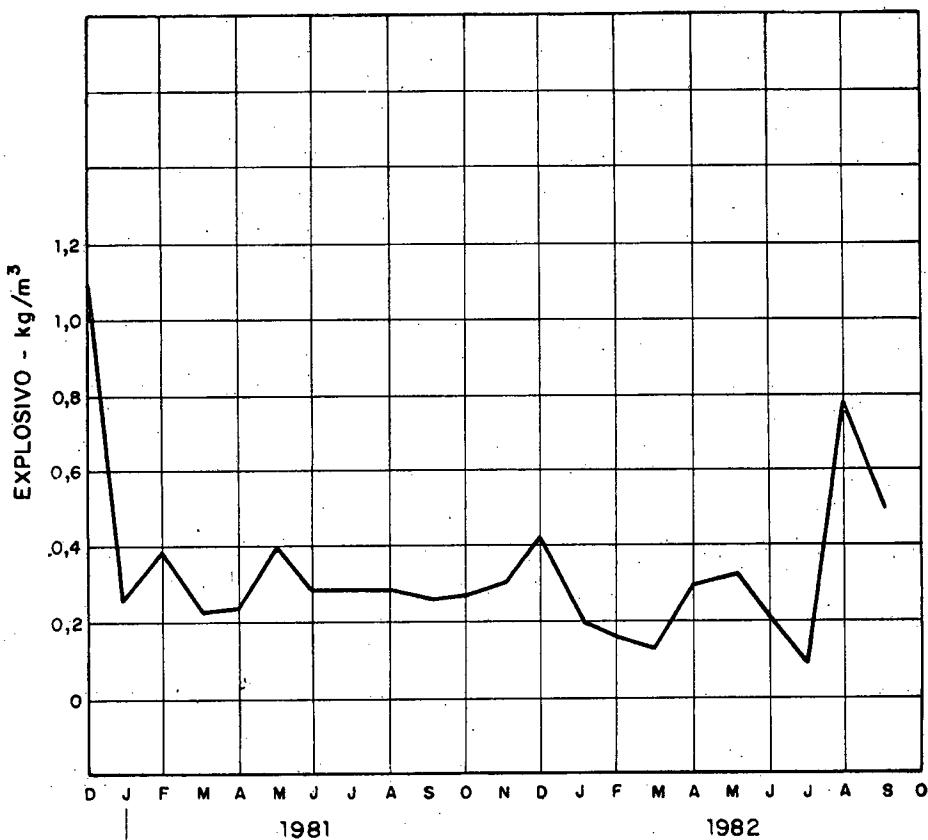
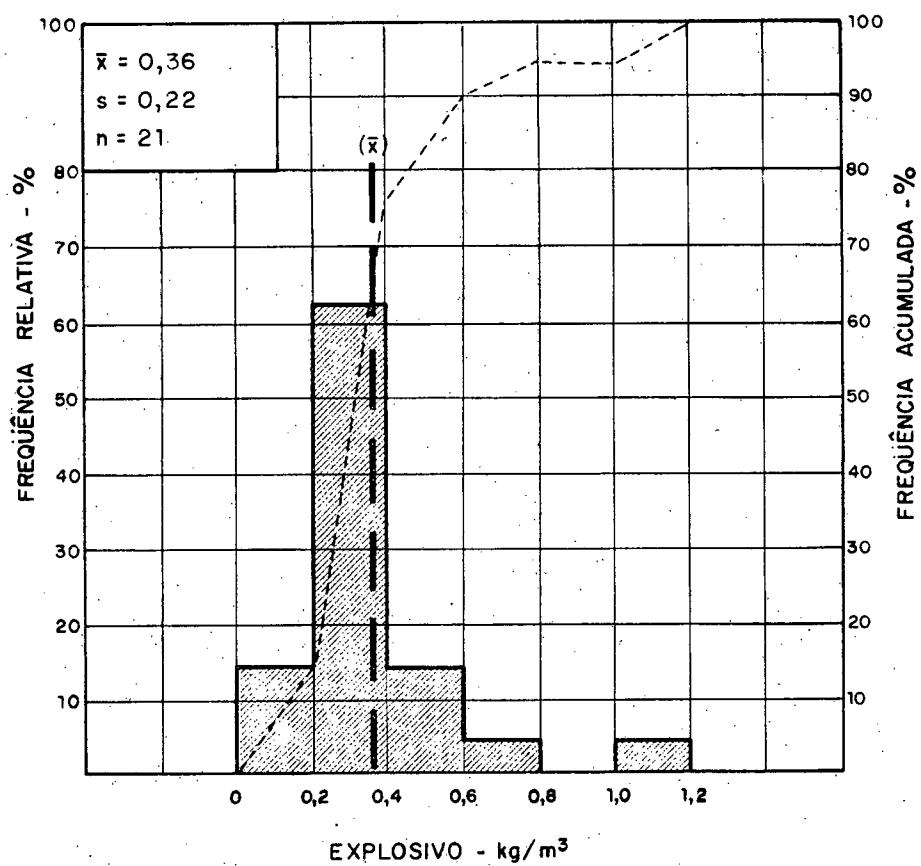
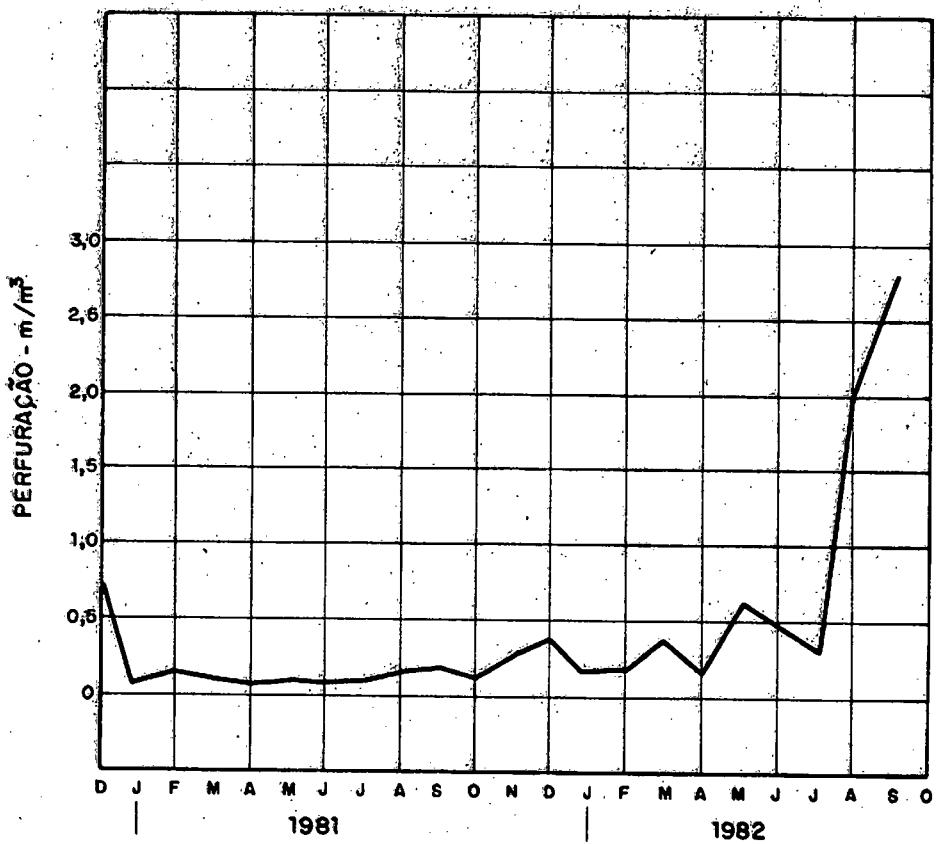
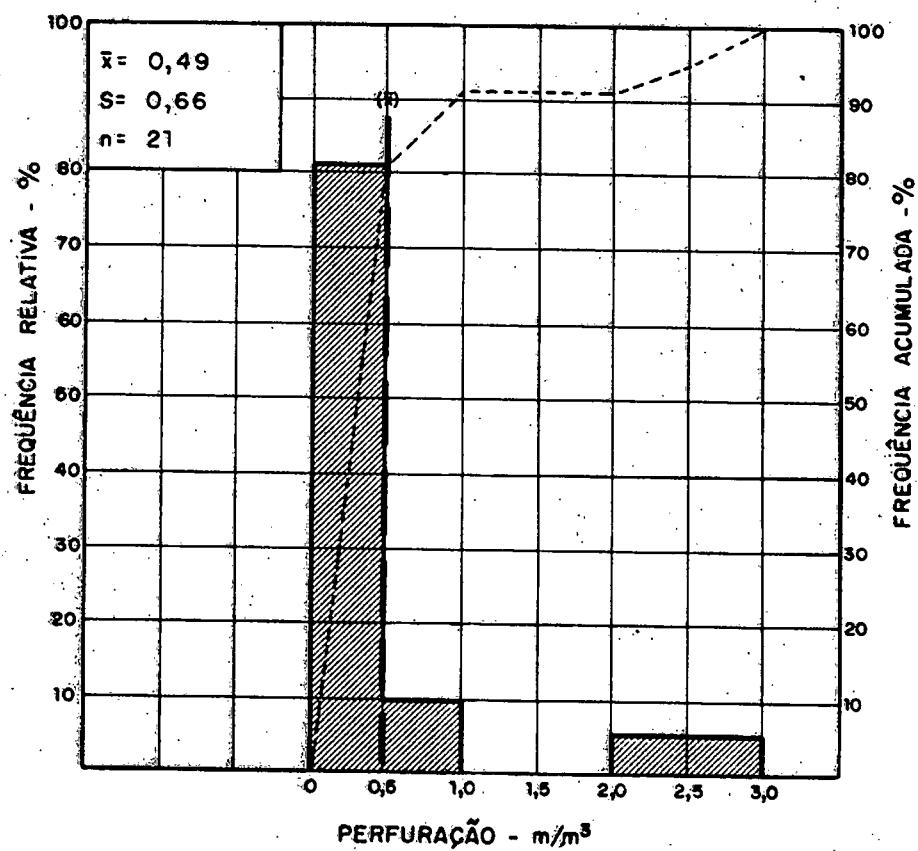
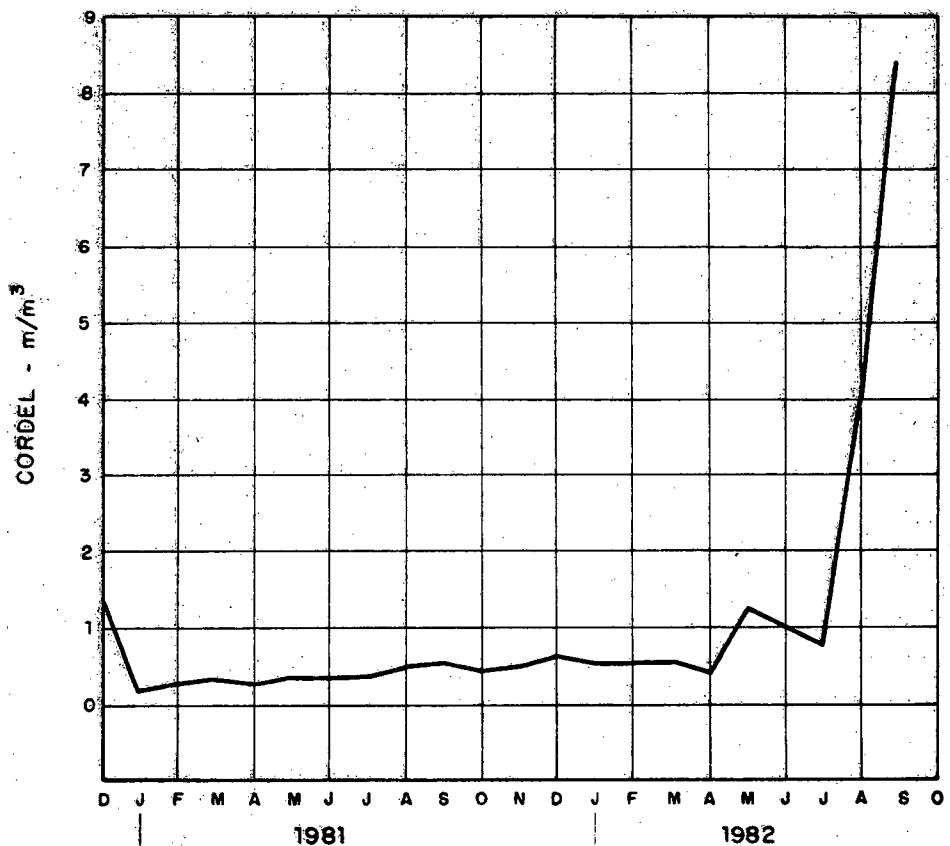
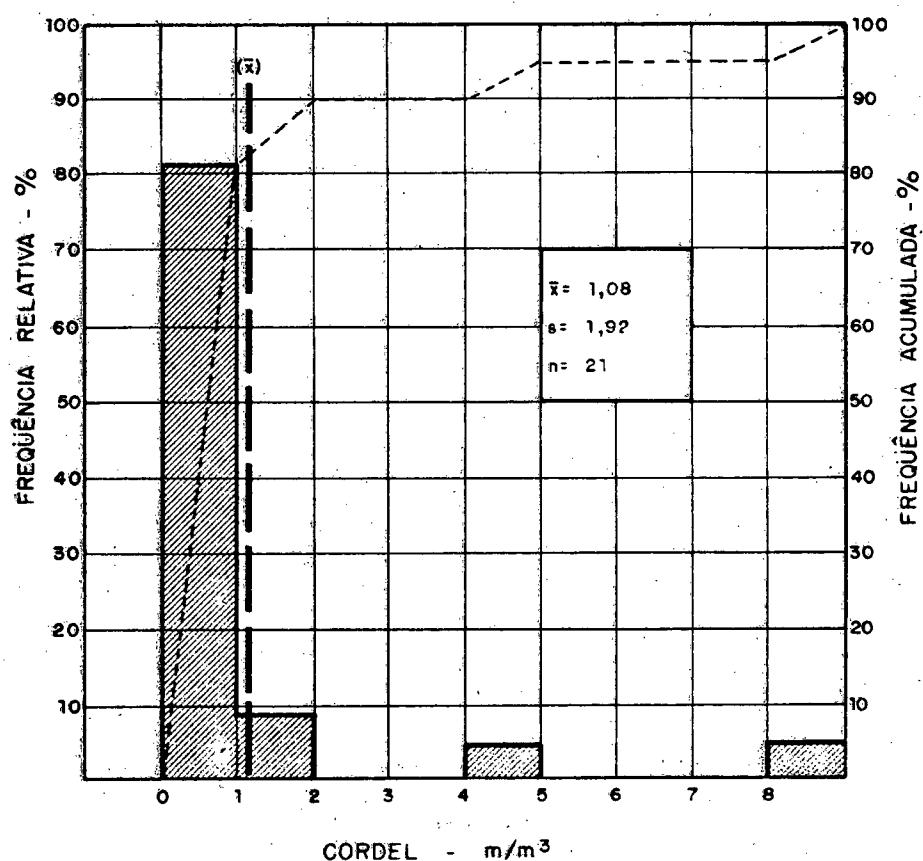
Analisando-se os gráficos da folha nº 58 a nº 62 , salienta-se dois aspectos característicos:

1º) O comportamento do consumo médio de explosivo por metro cúbico foi bastante típico, acusando valores altos no início dos trabalhos onde grandes concentrações de carga se tornavam necessárias à abertura dos pilões de emboque, tendendo, posteriormente, a valores estáveis com índices estatísticos bastante estáveis. Note-se serem estes valores médios mensais para um total de vinte e uma observações.

2º) Os demais índices apresentam comportamentos cíclicos no início do período de observação, apresentando acréscimos e decréscimos compatíveis com a maior ou menor incidência de fogos de acabamento, crescendo significativamente no final das observações em função da grande quantidade de furação necessária à execução dos fogos para acabamento de fundações.

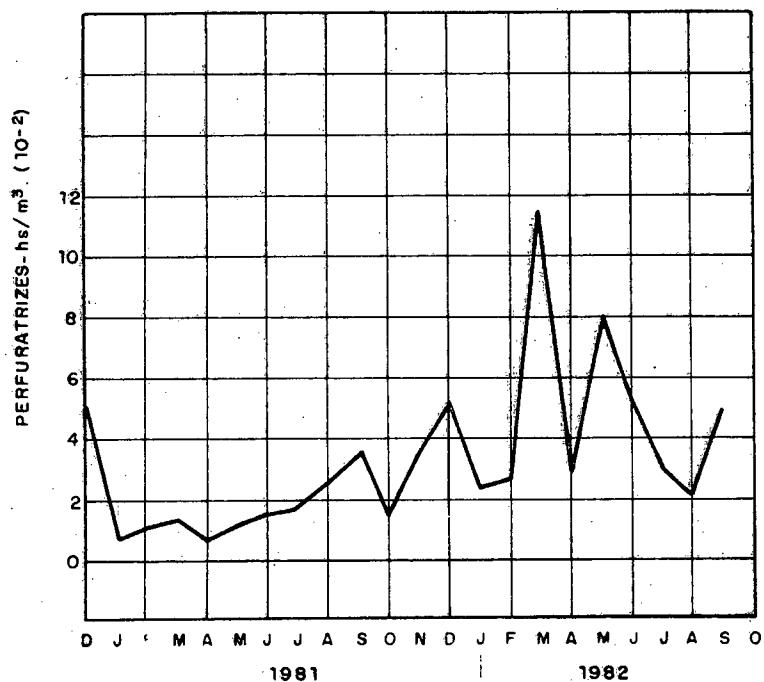
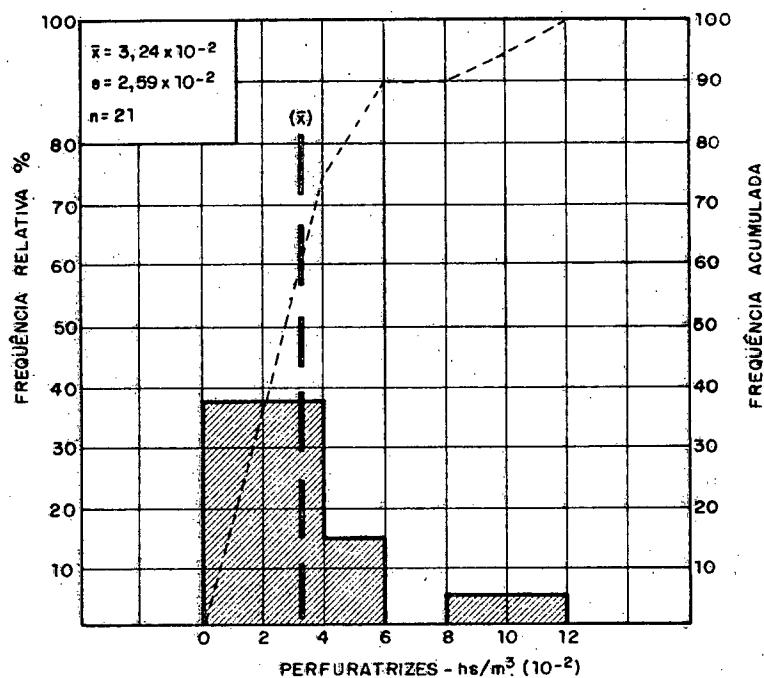
CARACTERÍSTICA DO EQUIPAMENTO

PERFURATRIZ ROCK 601, EQUIPADA COM MARTELO COP 131 E8
 CONSUMO DE AR = 600 CPM

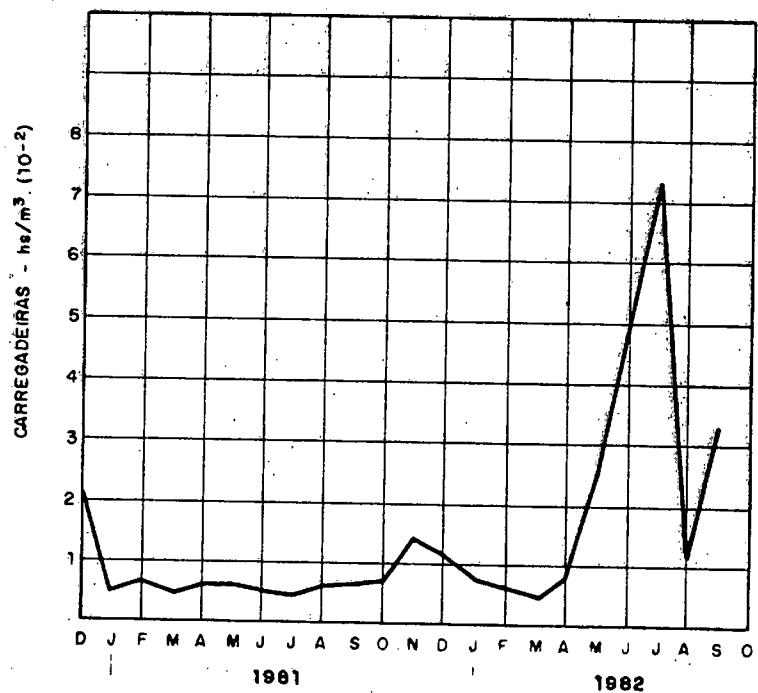
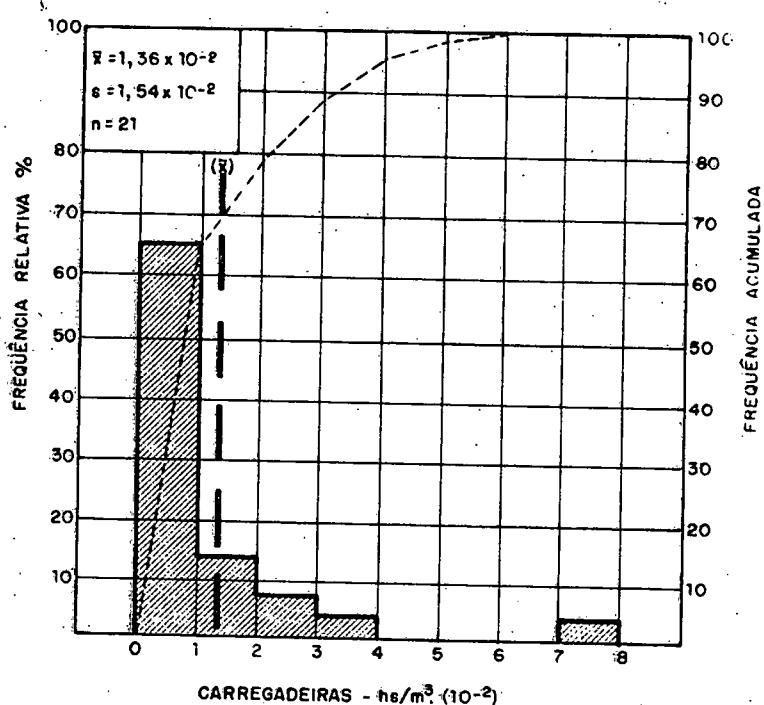
CARACTERÍSTICA DO EQUIPAMENTO

CARREGADEIRA CAT 988B, CAÇAMBA = 5,0 m³

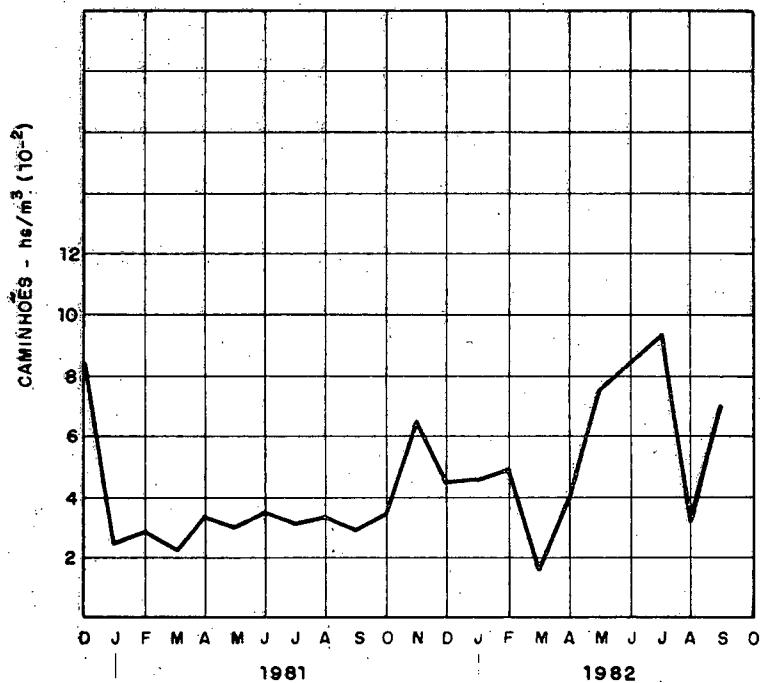
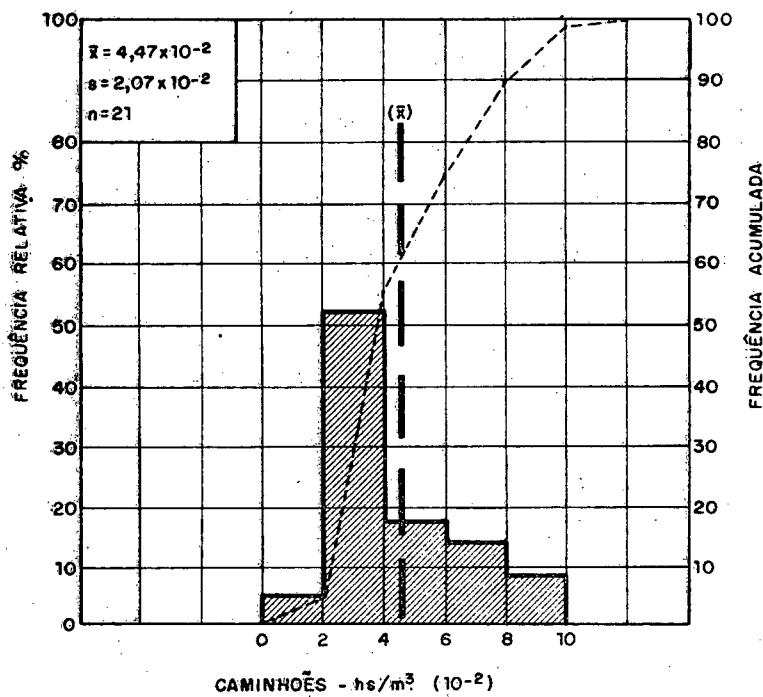
CARACTERÍSTICA DO EQUIPAMENTO

CAMINHÕES FORA DE ESTRADA, CAPACIDADE = 12,0 m³

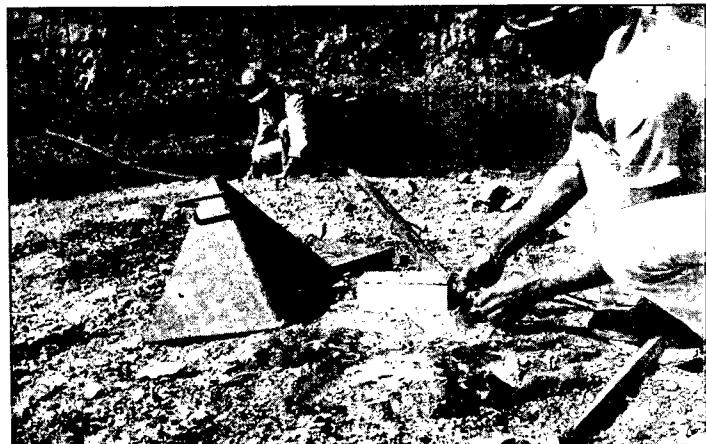
FOTO N° 22

INSTALAÇÃO DE GEOPHONE PARA CAPTAÇÃO DE VIBRAÇÃO.

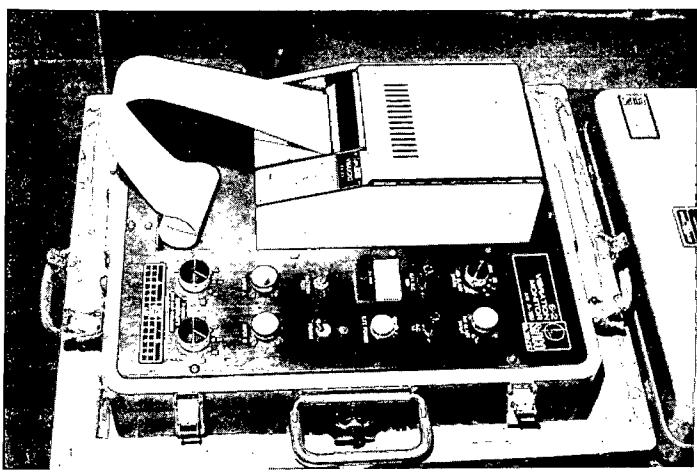
SISMÓGRAFO MODELO S2 DA "SLOPE INDICATOR", UTILIZADO NAS CAPTAÇÕES DE VIBRAÇÃO.

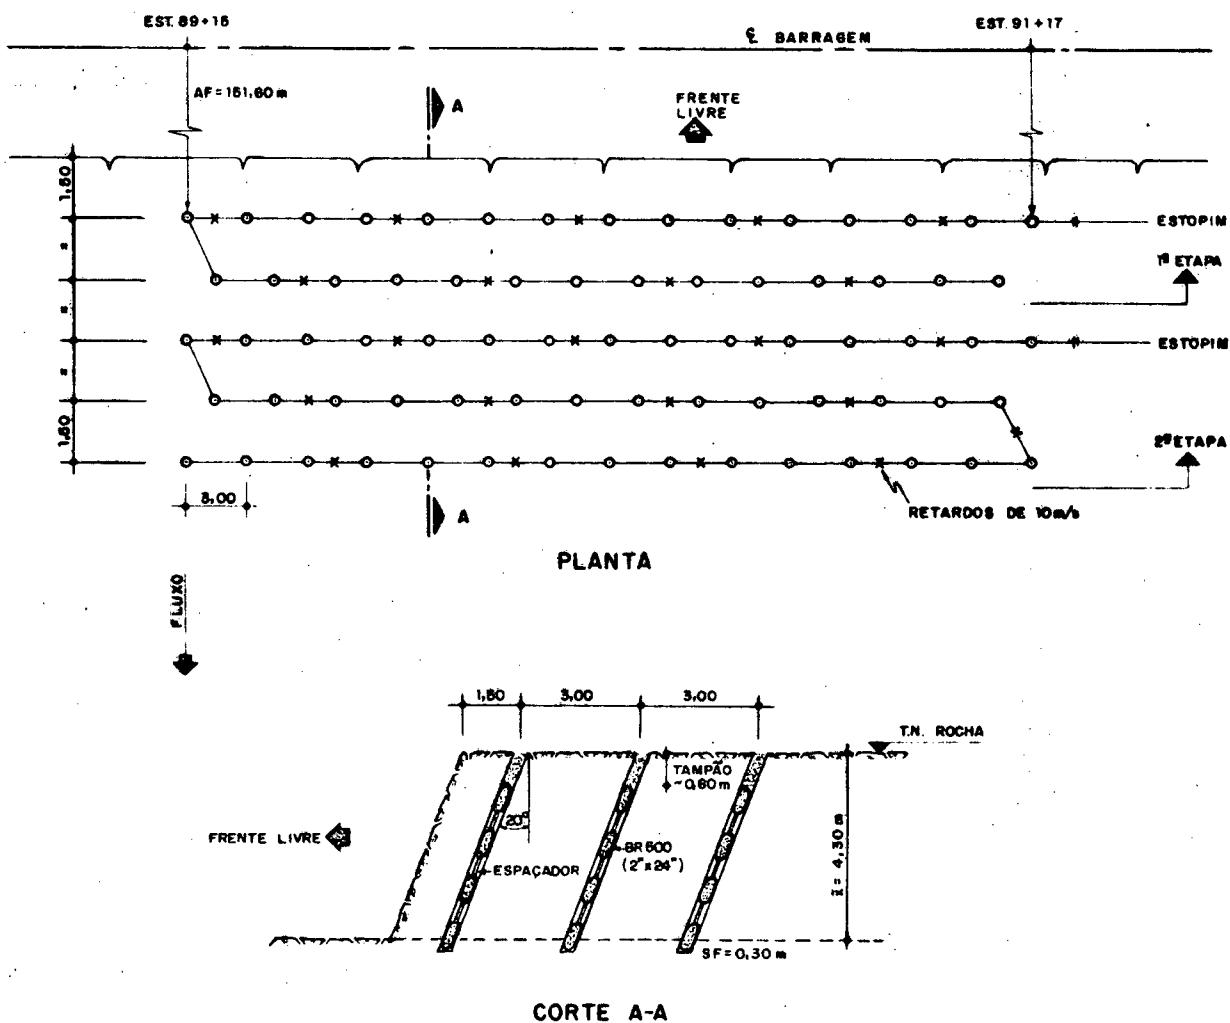
Setor CANAL DE FUGA	Malha (m) 1,50 x 3,00	Diâmetro do Furo (Polegada) 3"
Lotação CONFORME ABAIXO	Prefissuramento/Espaçamento (m) — —	Subfuração (m) 0,30
Desenho Número CS-17E - GL5-004	Inclinado <input checked="" type="checkbox"/> 20° Vertical <input type="checkbox"/>	Razão de Carga (g/m³) 340,00
Volume (m³) 1.412,55	Metros Perfurados 357,23	Carga Máxima por Tempo (kg) 37,36

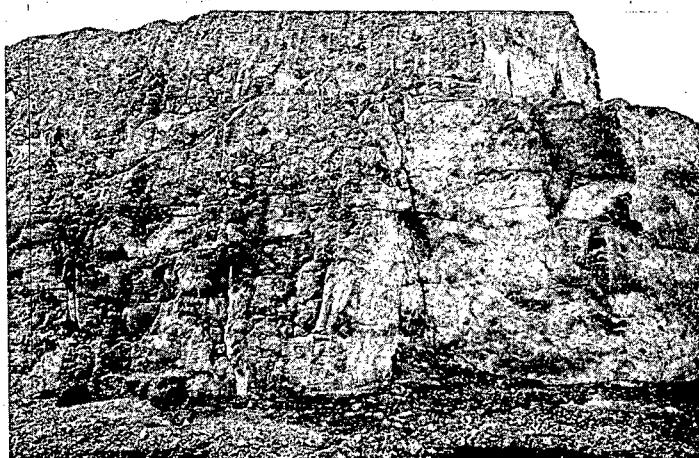
FOTO N° 24

TALUDE ESQUERDO DA ÁREA DE MONTAGEM, NOTANDO-SE ACIMA O
"PRE-SPLITING".

Através das fotos nº 24 e 25 podem ser observadas as características acima mencionadas, sendo de se notar ainda, que mesmo onde o acabamento do talude foi executado através da técnica de "line-driling", os resultados são bastante insatisfatórios, principalmente tendo em vista ter sido esta furação executada a cada quinze centímetros entre centros de furos, realizando-se quase que o corte a frio do talude. Podem ser também aí observados, a presença de algumas descontinuidades bastante características, que foram, inclusive, condicionantes do aspecto de estabilidade das estruturas sobre elas assentadas. Assim sendo, um intenso trabalho de estabilização destes taludes se tornou necessário visando, tanto quanto possível, a manutenção da sua integridade.

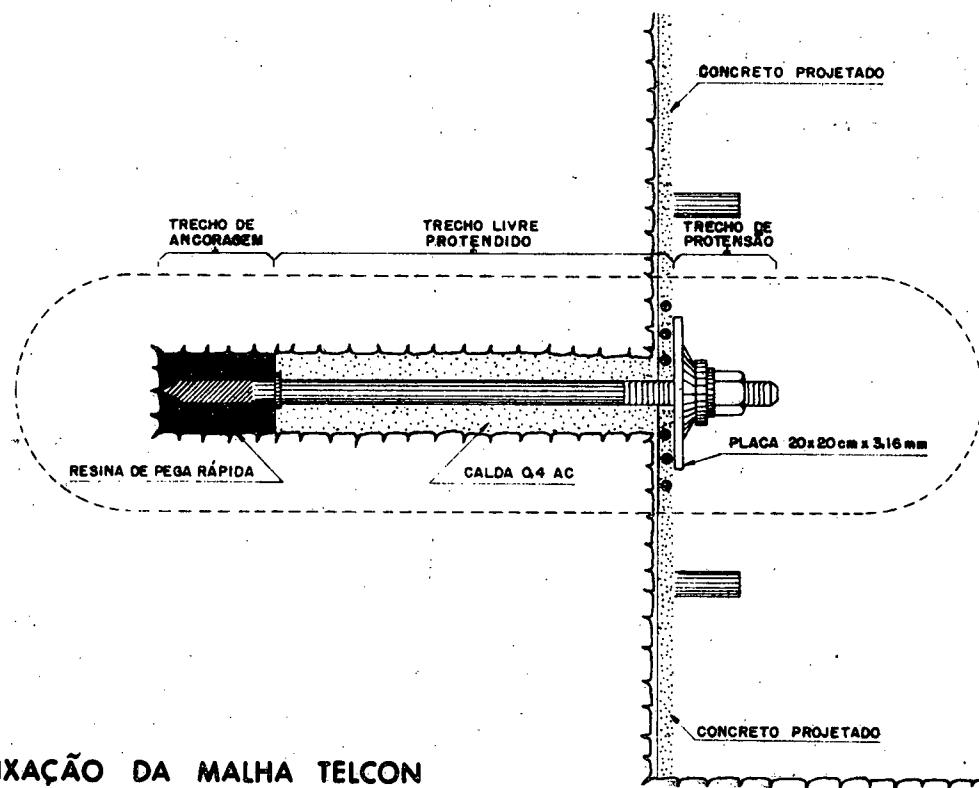
FIXAÇÃO DA MALHA TELCON

Projeção de Concreto com Chumbadores de 0,80m e 1,60m

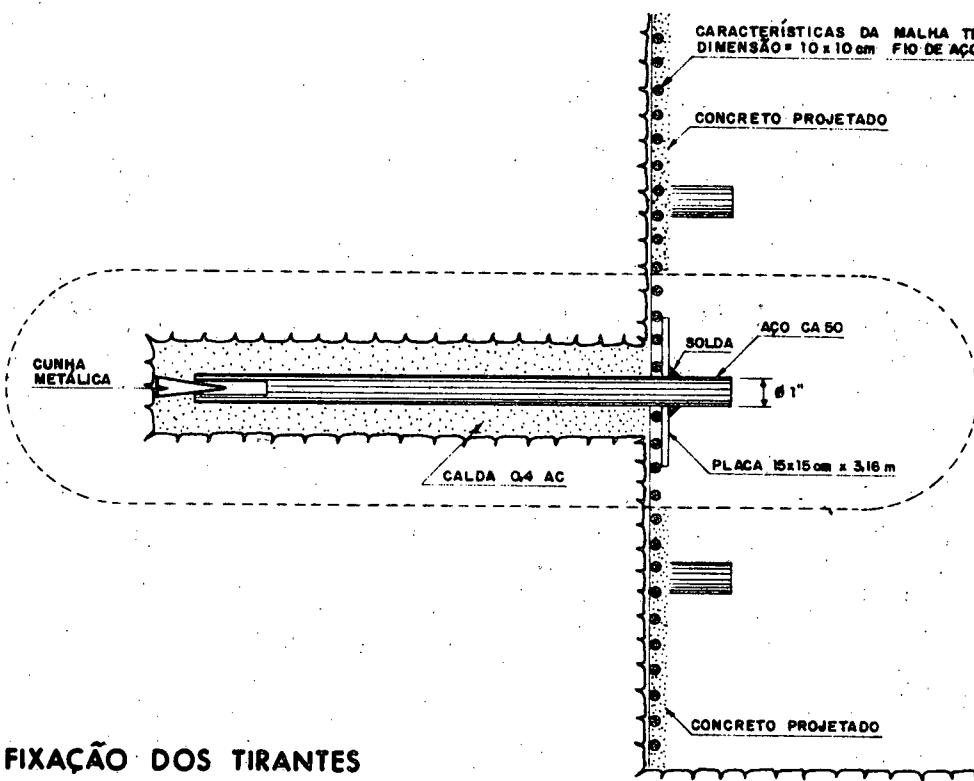
FIXAÇÃO DOS TIRANTES

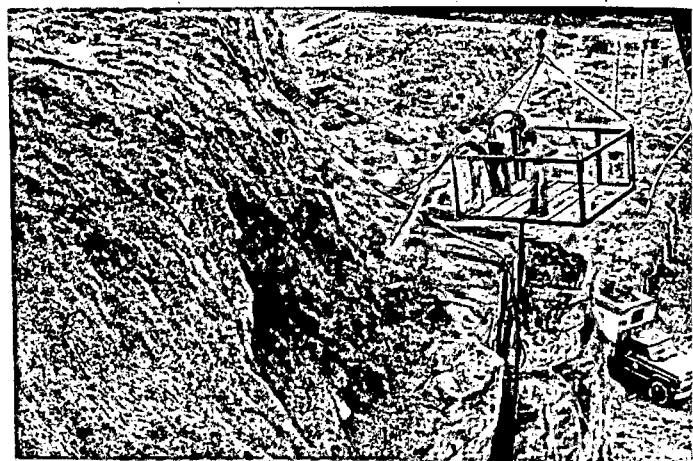
FOTO N° 26

TRATAMENTO DE TALUDE COM CONCRETO PROJETADO.

As fotos nº 26, 27 e 28 ilustram respectivamente a projeção do concreto, bem como a furação e colocação dos tirantes.

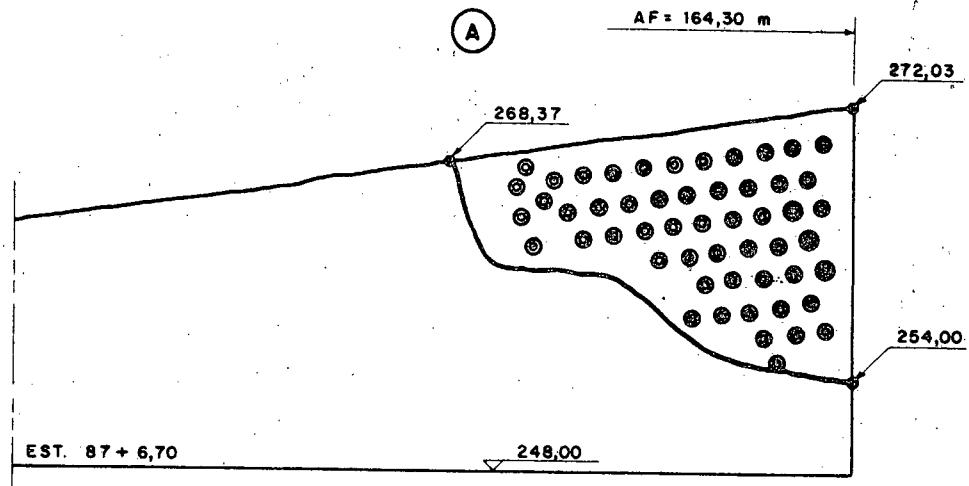
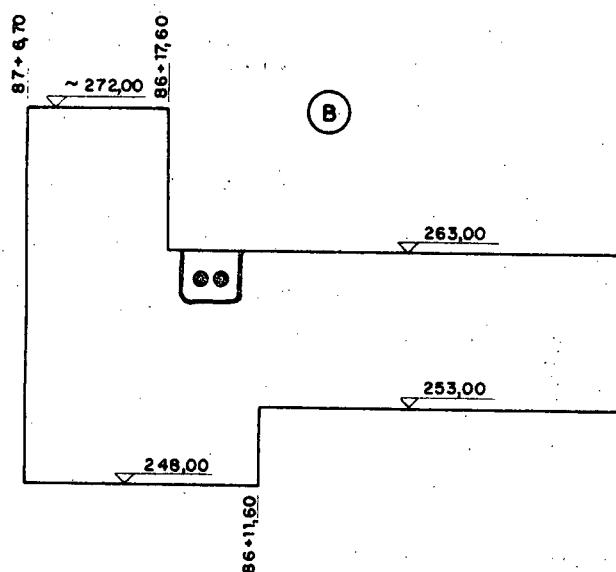
Locação dos Tirantes - Talude Vertical Muro Lateral Esquerdo

Os desenhos da seqüência, a seguir, apresentam a localização dos elementos de tratamento, tornando evidente a sua alta densidade.
