**Companhia
Energética de
São Paulo**

***Ensaio de Conjunto de Grampos Deslizantes
a Serem Aplicados no Reforço
do Sistema de Transmissão 460 kV***

AGOSTO/84

" ENSAIO DE CONJUNTO DE GRAMPOS DESLIZANTES
A SEREM APLICADOS NO REFORÇO DO SISTEMA DE TRANSMISSÃO DE 460 kV "

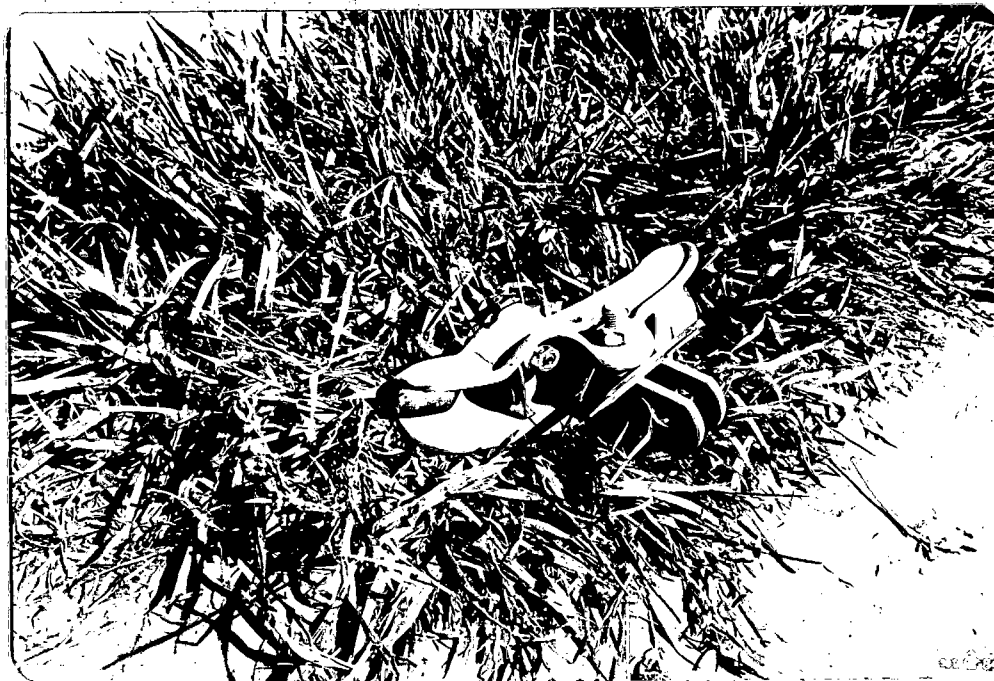
0951/019

Grampo deslizante.

Para evitar que este esforço de tração crescente rompesse as estruturas, os cabos foram conectados às cadeias através dos grampos deslizantes (fotos nºs 0951/021 e 0951/019), que atuariam como um fusível mecânico, liberando o cabo quando o esforço de tração atingisse o valor de, no máximo, 600 kgf (2.400 kgf por fase).

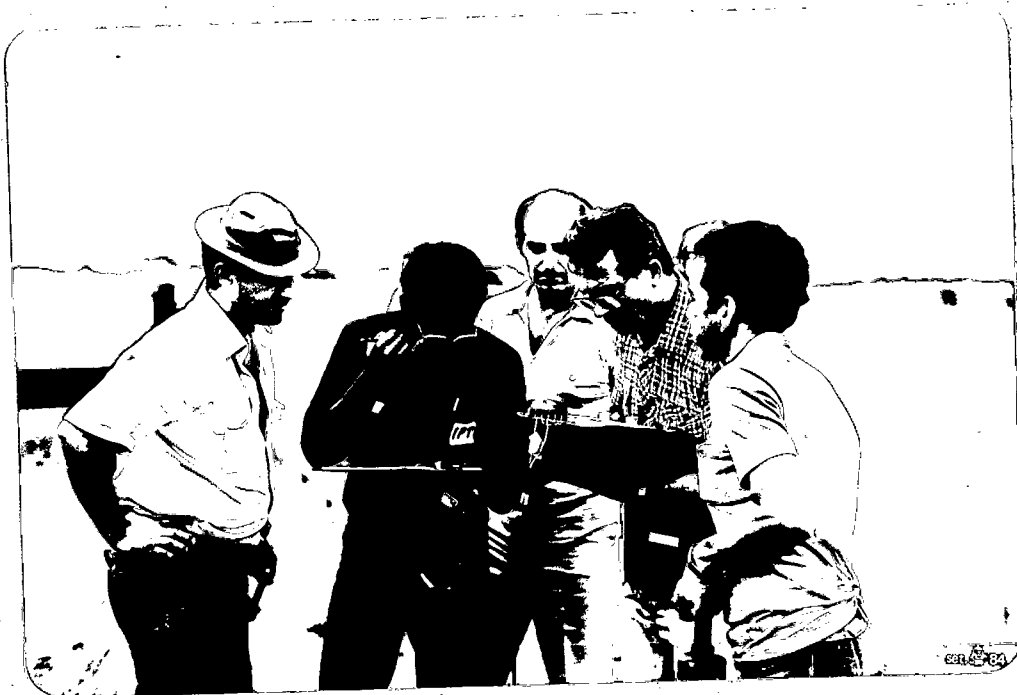
0936/008

Aparelho registrador dos esforços aplicados no dinamômetro quando da execução dos testes.

Para registrar os valores de tração de deslizamento nos grampos, foi introduzido nas cadeias de suspensão das estruturas 2, 3 e 4 um dinamômetro (fotos nºs 0936/006 e 0936/008).
