CENTRAIS ELÉTRICAS DE SÃO PAULO S.A.

# **RELATÓRIO DE MONTAGEM M06-BLINDAGENS PLANAS**

**USINA ILHA SOLTEIRA**

**JULHO - 1973**

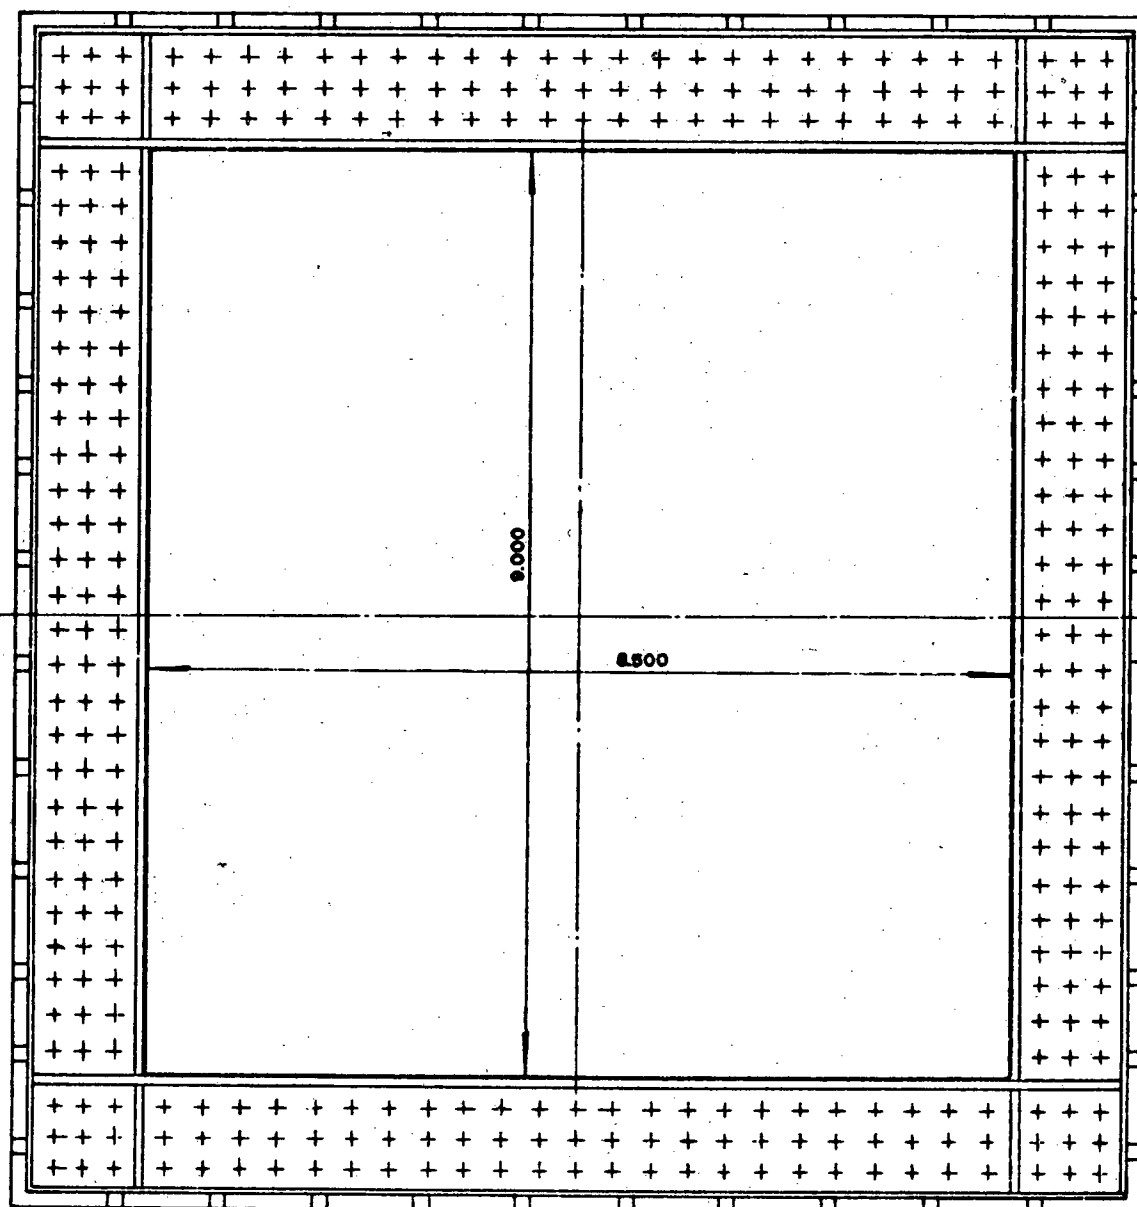
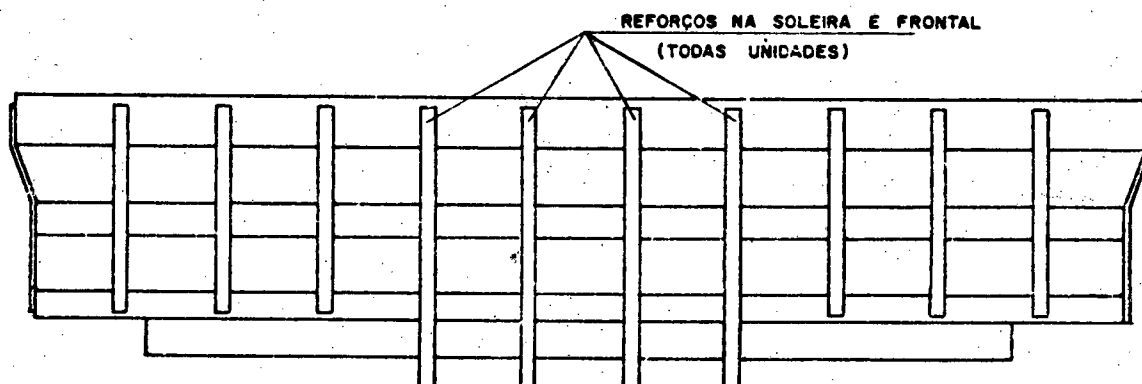
ELEVÇÃO DE JUSANTE

- d) Furos para percolação e reforços transversais das vigas.
- Nas unidades de 5 a 20 foram adicionados reforços nas vigas.

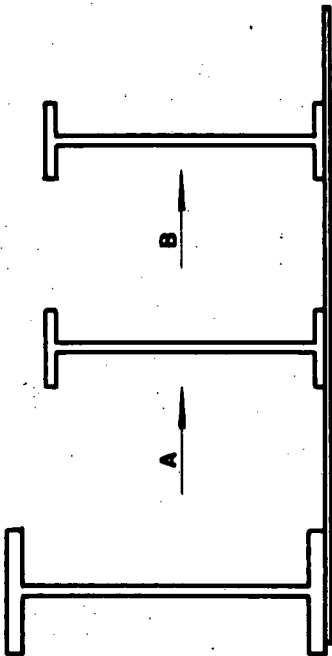
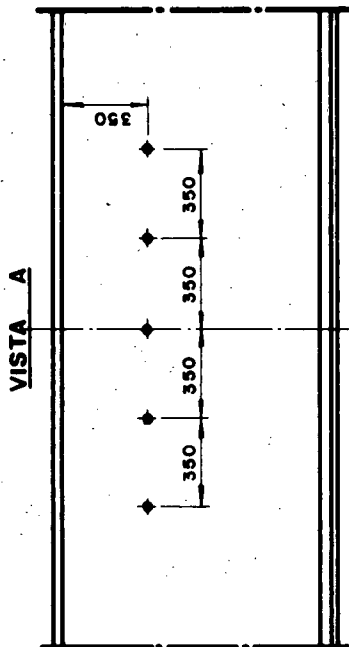
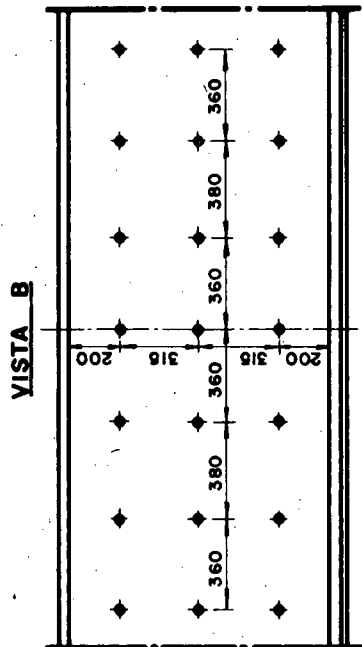
UNIDADES 9 A 20

MODIFICAÇÃO DE PROJETO - FURAÇÃO PARA PERCOLAÇÃO
