# **RELATÓRIO DE MONTAGEM**

## **M11/1-ROTOR MITSUBISHI**

**USINA ILHA SOLTEIRA**

**JULHO - 1973**

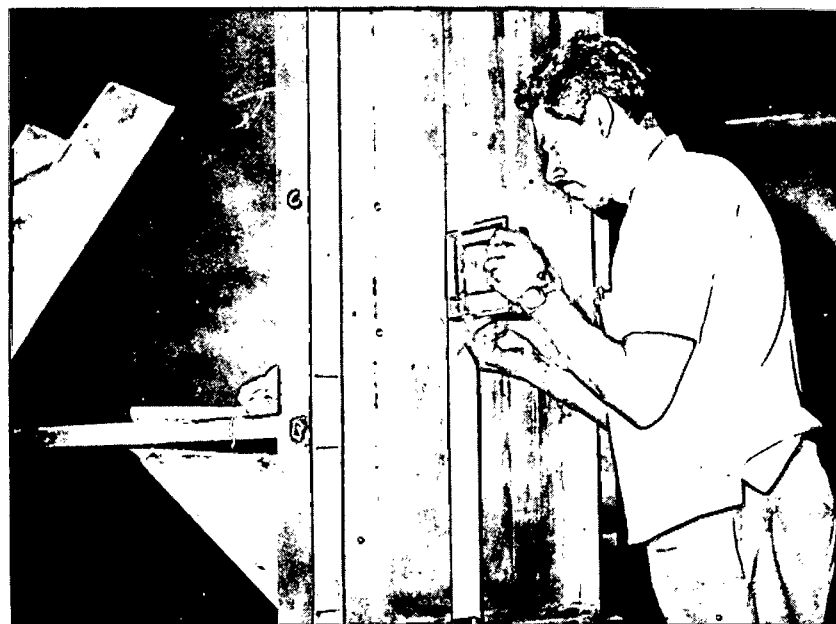
25 038

Verificação da verticalidade do braço da aranha  
(máx. 0,03 mm).

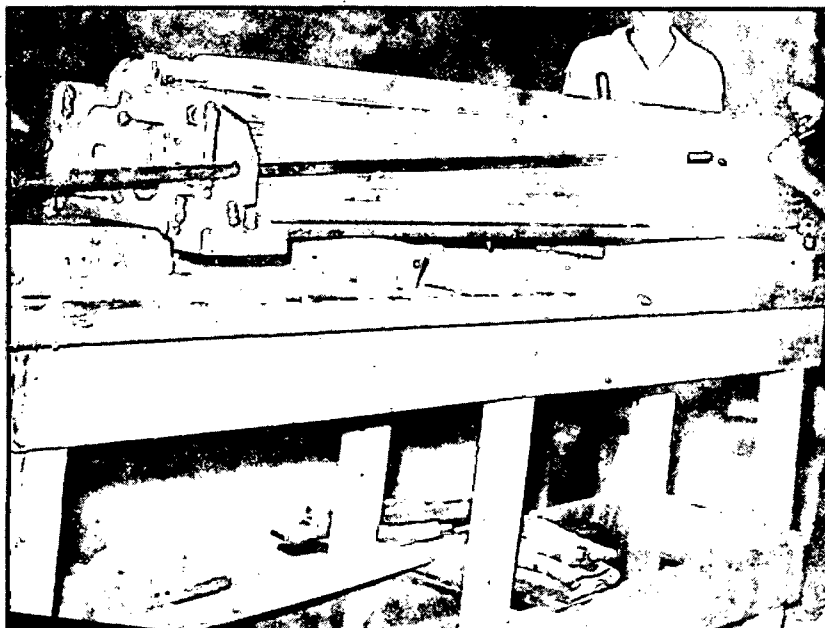
26 539

Colocação de dispositivo de levantamento do po  
lo.

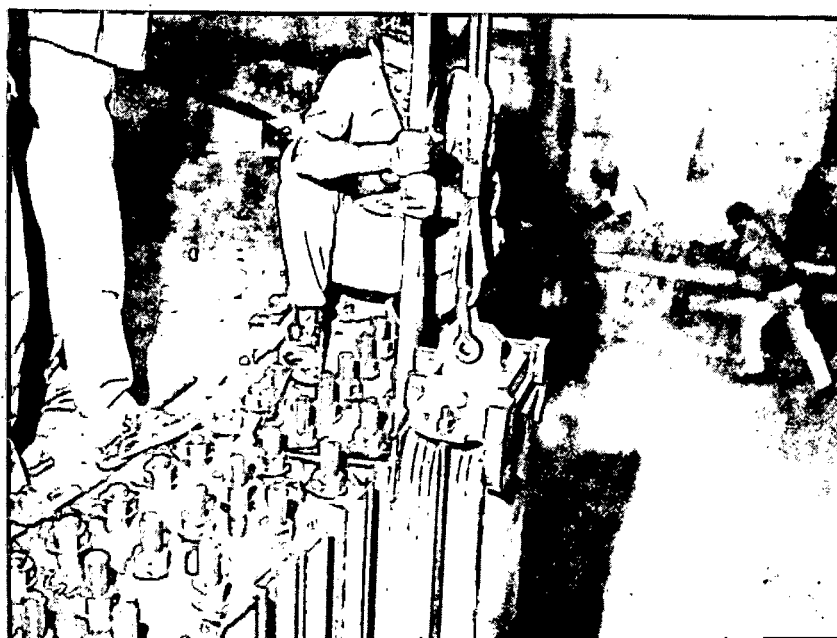
26 560

Colocação das chavetas cuneiformes.

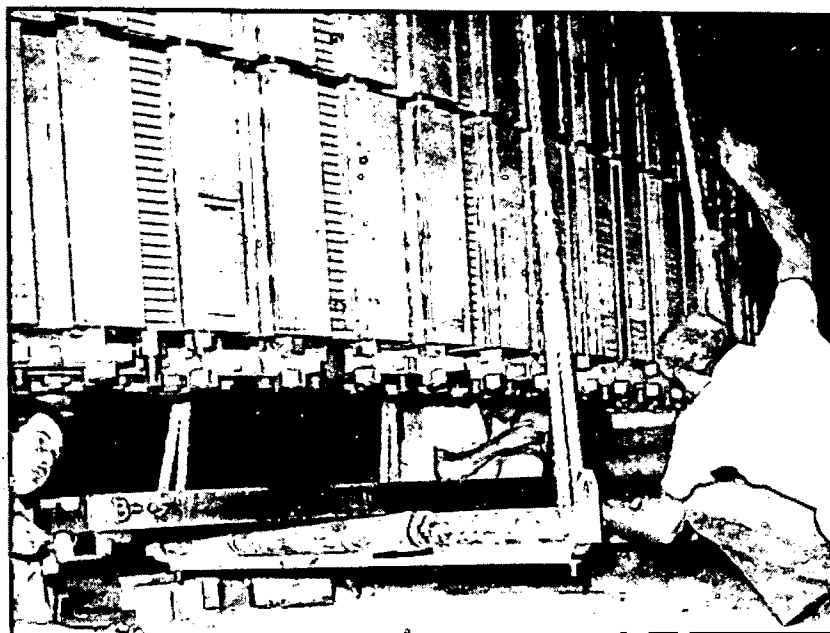
27 291

Montagem da pista de freio com auxílio da ponte de 20 t.
