# **RELATÓRIO DE MONTAGEM**

## **M12/1 - ESTATOR MITSUBISHI**

**USINA ILHA SOLTEIRA**

**JULHO - 1973**

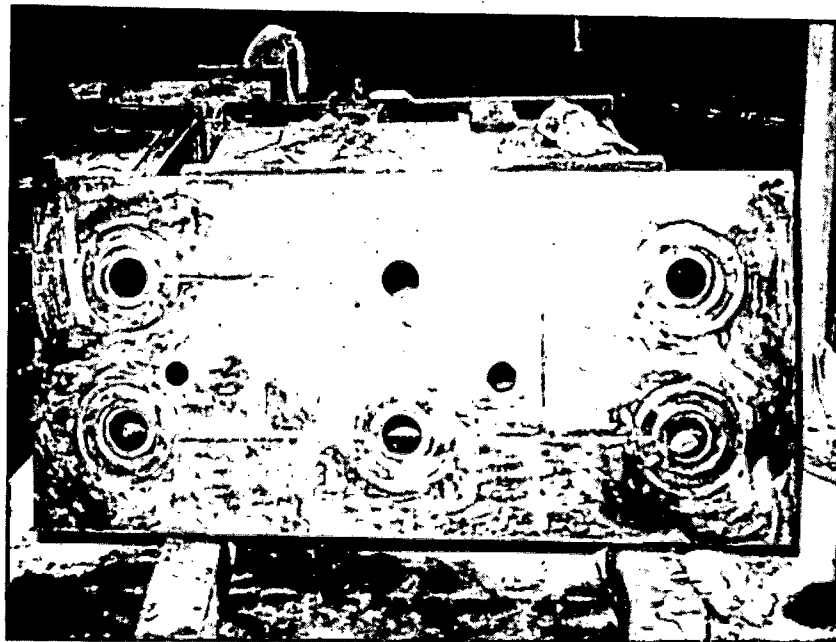
26 952

Devido ao longo tempo de armazenagem, foi necessária uma rigorosa limpeza nas partes usinadas dos pedestais para melhor acoplamento com os quartos do estator; nessa limpeza usaram-se solvente - CHLOROTHENE, lixadeira pneumática e lixa fina.

Parte inferior do pedestal do estator

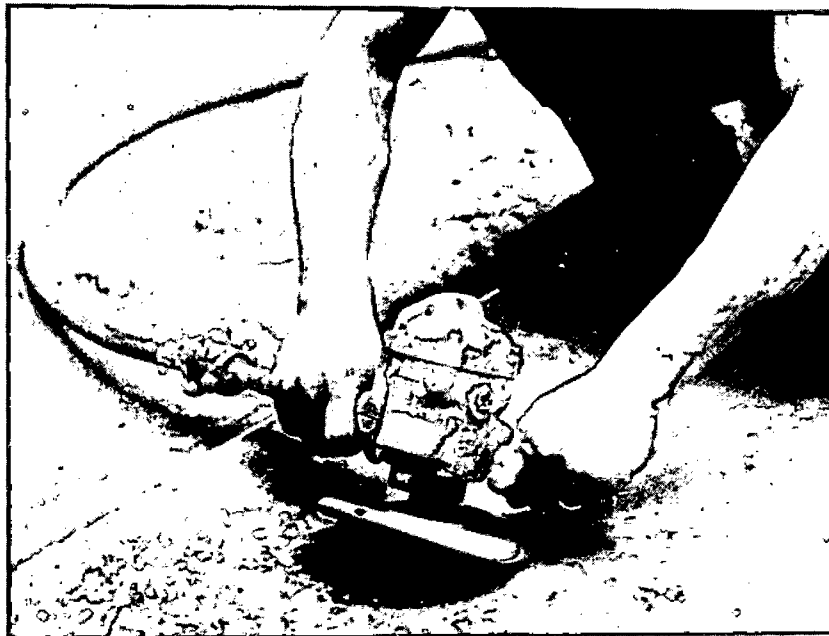
27 '207

Limpeza nas chapas da blindagem do poço da turbina (pit-liner), para fixação dos pedestais do estator.

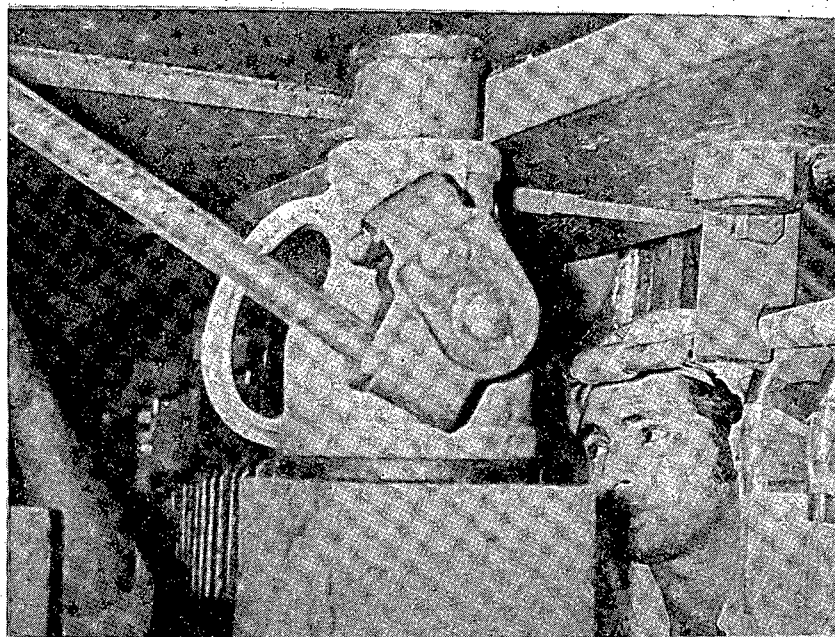
27 689

Os parafusos macacos fornecidos pela Mitsubishi não tinham medidas suficientes para o nivelamento do estator, motivo pelo qual outros foram fabricados na obra e colocados provisoriamente.

Macaco utilizado no nivelamento primário do estator (1a. etapa).

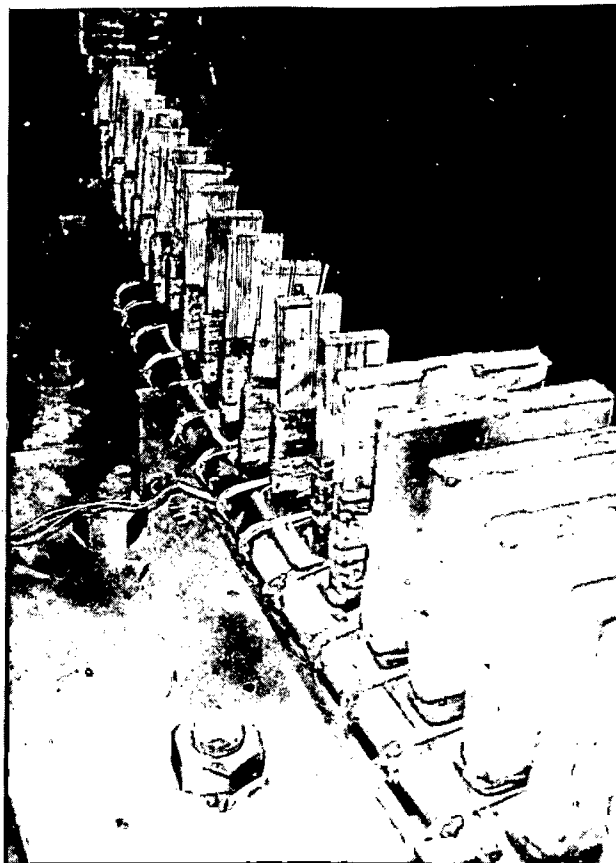
27 897

Posição dos feltros e os termoelementos colocados entre as bobinas.

Os feltros foram embebidos num preparado de Epoxy nº 815 e Epoxy B-002 de secagem rápida exigindo assim aplicação imediata.

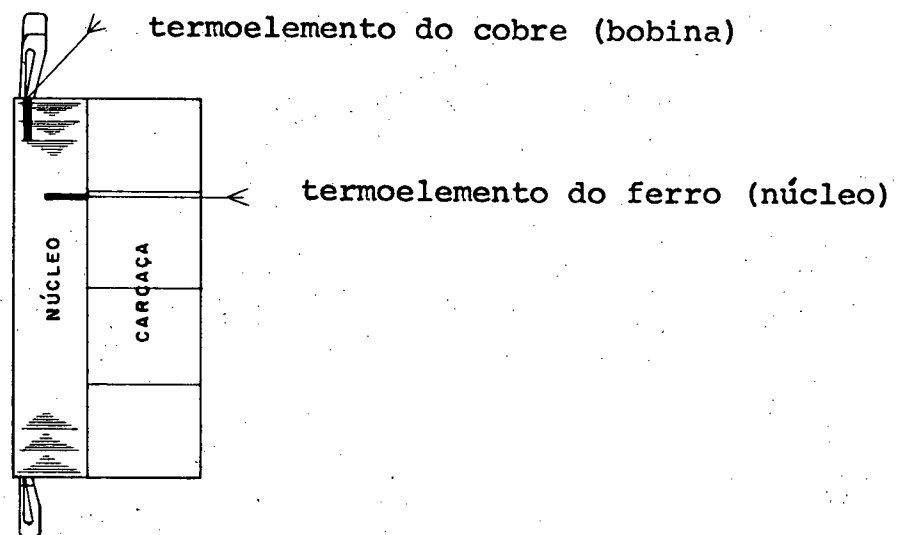
Após a complementação da bobinagem foram colocados quatro termoelementos; nas ranhuras 44, 174, 314, 449, sendo um termoelemento em cada emenda.

Antes da instalação, os termoelementos foram submetidos a teste pela equipe do Laboratório Eletromecânico, e os valores registrados foram considerados satisfatórios, - ( $113\Omega$  a uma temperatura ambiente de  $32^{\circ}\text{C}$ , para cada termoelemento).

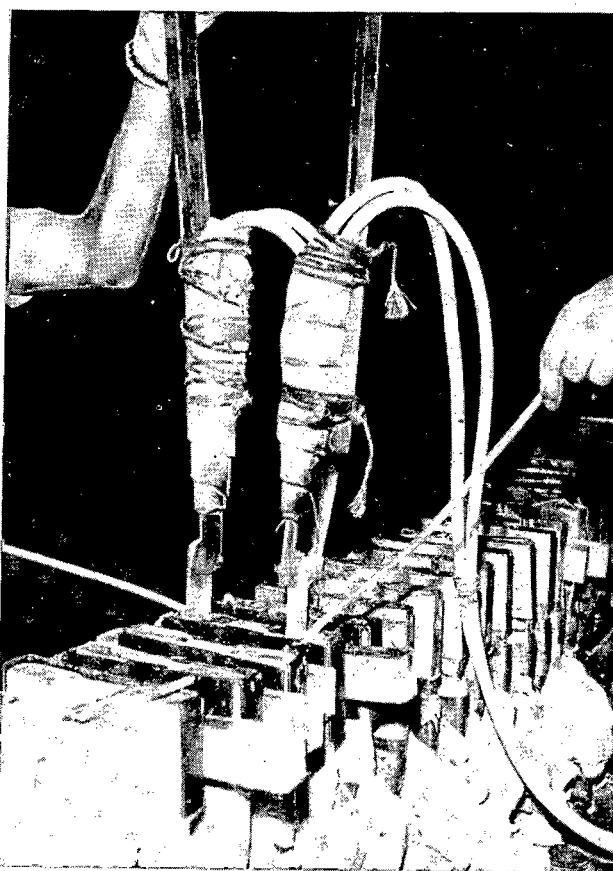
28 049

Estanhamento dos terminais na par  
te superior, pelo sistema "bra-  
zing".

Para evitar a penetração do estanho derretido nas par  
tes de difícil limpeza, foi colocada uma proteção com  
trapos entre os terminais.
