Construção do Muro de Gravidade a Jusante da Usina Jupia

SETOR OBRAS DE CONCRETO
CONSTRUÇÃO DO MURO DE GRAVIDADE A JUSANTE DA
USINA JUPIÁ

C - 03 - 11 - 13 - 50

Este trabalho, elaborado pelo Eng^o Alberto Kawauchi e pelo Encarregado Técnico Antonio Irineu Soares, descreve a "Construção de Muro de Contenção do Enrocamento, a Jusante da Usina Hidrelétrica Jupia, para Proteção do Canal de Fuga dos Grupos Auxiliares".

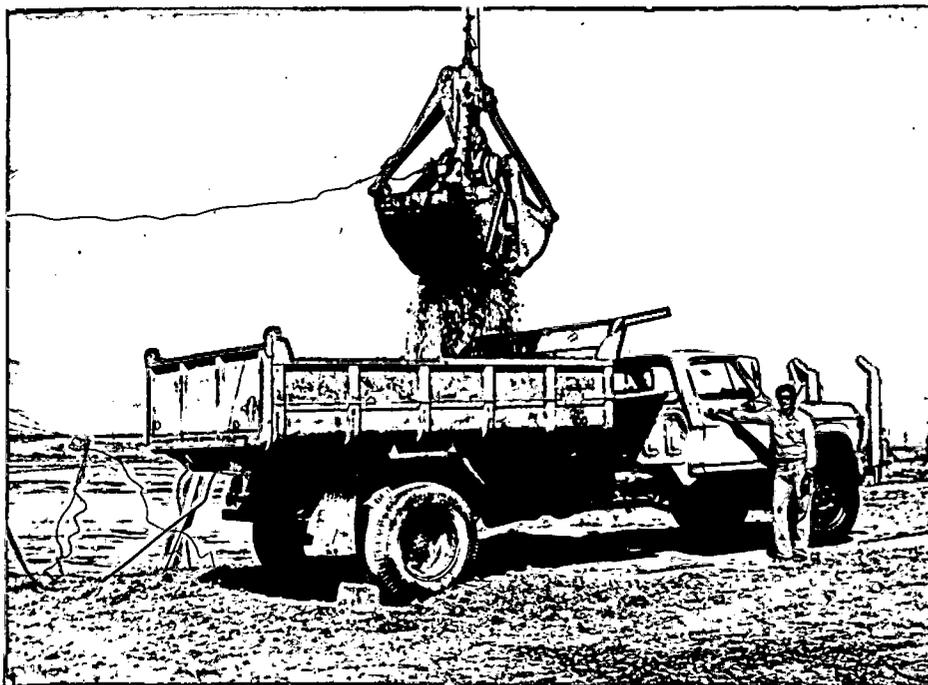
Carregamento do caminhão basculante com o material
dragado, destinado ao "Bota-Fora".

O volume de material resultante da limpeza do canal atingiu a cifra de 552m³. No entanto, por se encontrar fora de alcance da lança do guindaste, parte do material localizado sob a laje da sub-estação, junto à guia de stop-logs do GA-01, não pôde ser removido. A tentativa de movimentação dessas pedras através de descarga de água por esse Grupo Auxiliar, mostrou-se ineficaz. Assim sendo, decidiu-se efetuar essa remoção posteriormente, na medida em que houvesse disponibilidade de equipamentos mais adequados à situação, tendo em vista ainda que além de ser em pouca quantidade, esse material remanescente situava-se lateralmente, não afetando mais o fluxo d'água do GA-01

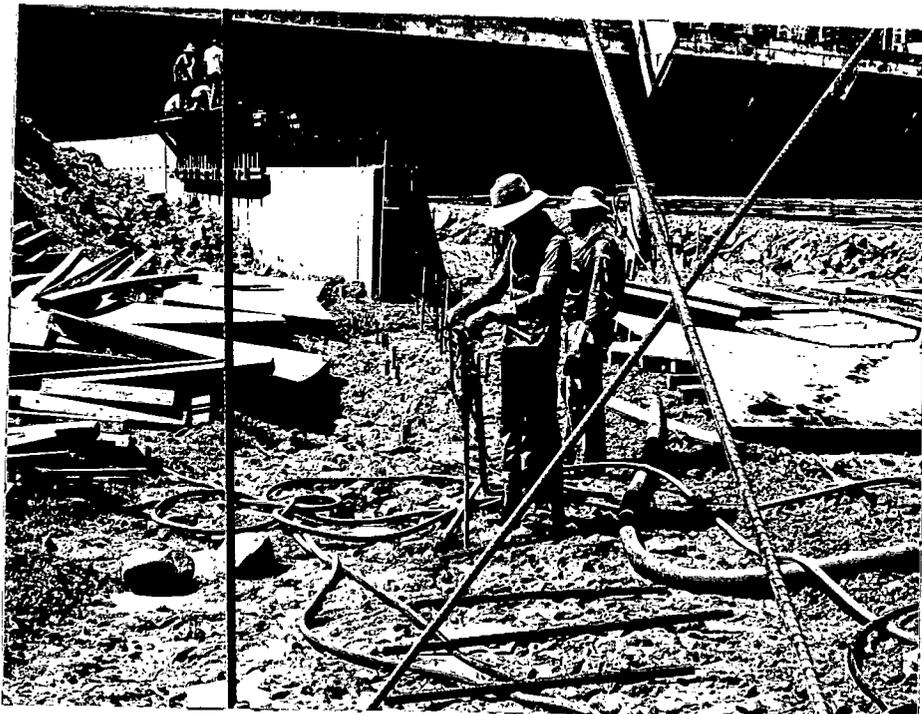
Perfuração com martelete pneumático para fixação de chumbadores na rocha.

Concluída a limpeza, procedeu-se a furação para fixação dos chumbadores na rocha. Os furos foram executados com perfuratriz pneumática, conforme a foto abaixo, utilizando haste de 0,80m x Ø 30mm e ponta de vídia. A seguir os furos foram lavados, soprados com ar comprimido, sendo então preenchidos com calda de cimento (A/C = 0,6). Finalmente introduziram-se os vergalhões de Ø 1" nos furos, golpeando-os, caso necessário, até atingirem a profundidade determinada de 0,50m.

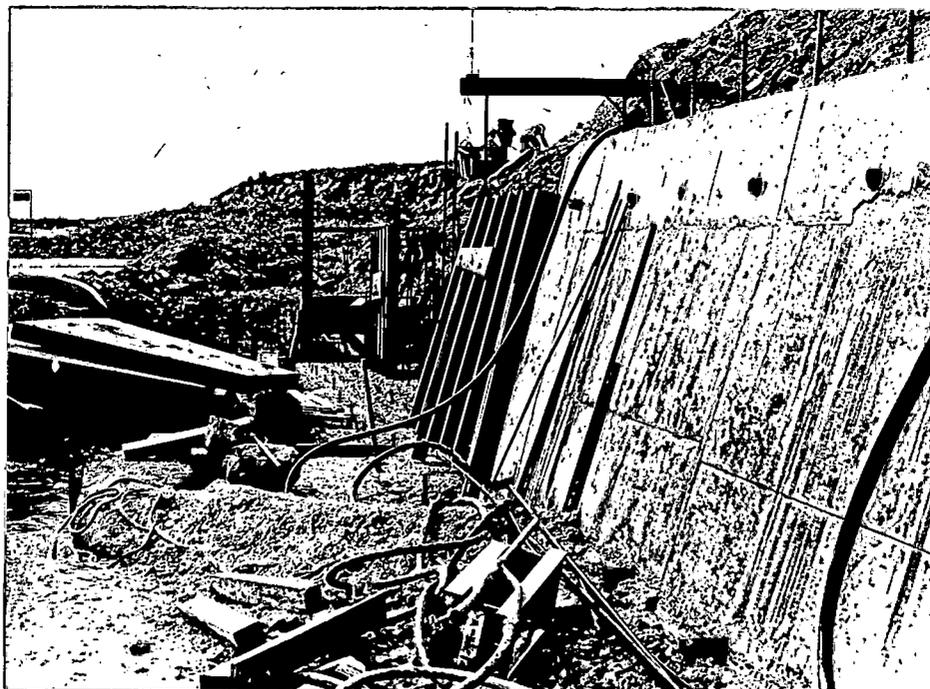
Montagem de formas do muro sobre o bloco já concretado, no 1º trecho da depressão.

Sobre o bloco concretado, executou-se o muro conforme descrito no item 3.3.2.

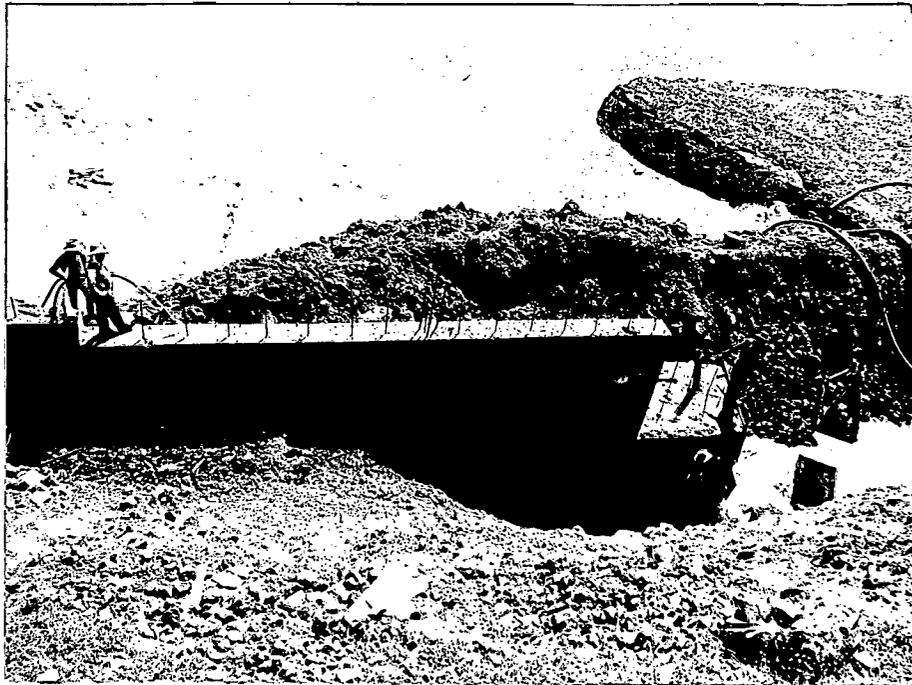
No decorrer da operação de limpeza grossa com clamshell, foi constatada a existência de uma depressão na rocha. A continuação do trabalho de remoção de material viria mostrar que a depressão compreendia uma extensão de aproximadamente 20m e profundidade máxima de 4,5m, até encontrar uma camada mais resistente constituída por rocha alterada.

Segundo parece, essa descontinuidade da rocha teria sido causada por uma escavação para a abertura de um acesso de serviço, durante a construção da Usina Jupia.

Vista da 1ª etapa do muro e do bloco de apoio, no 1º trecho da depressão. Limpeza complementar do 2º trecho com Guindaste-Clamshell.

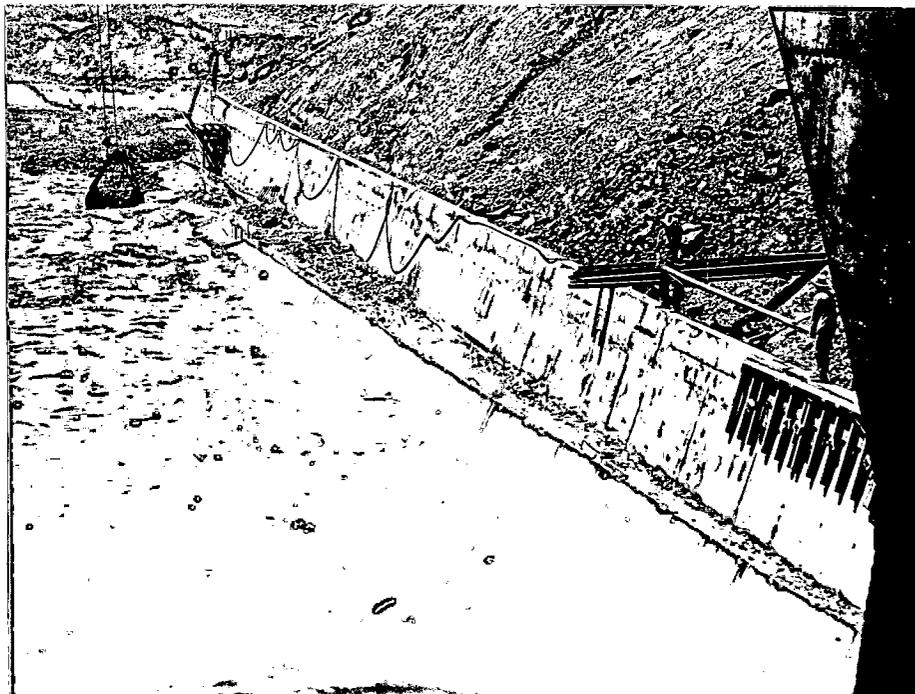
Remoção da ensecadeira na região da depressão, com guindaste-Clamshell.

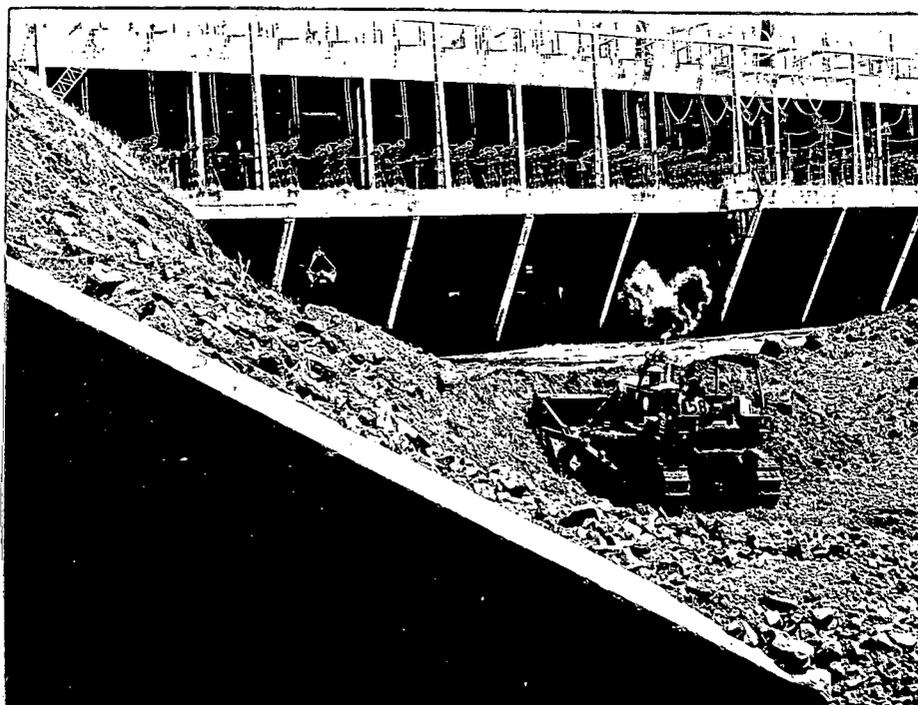
Limpeza grossa para execução do muro na região ensecada, utilizando trator de esteira.

A limpeza grossa foi realizada com trator de lâmina sobre esteira Caterpillar D7, conforme a foto abaixo, sendo o material juntado pelo trator removido por pã-carregadeira Caterpillar 966 e em seguida transportado por três caminhões basculantes ao local de "Bota-fora".

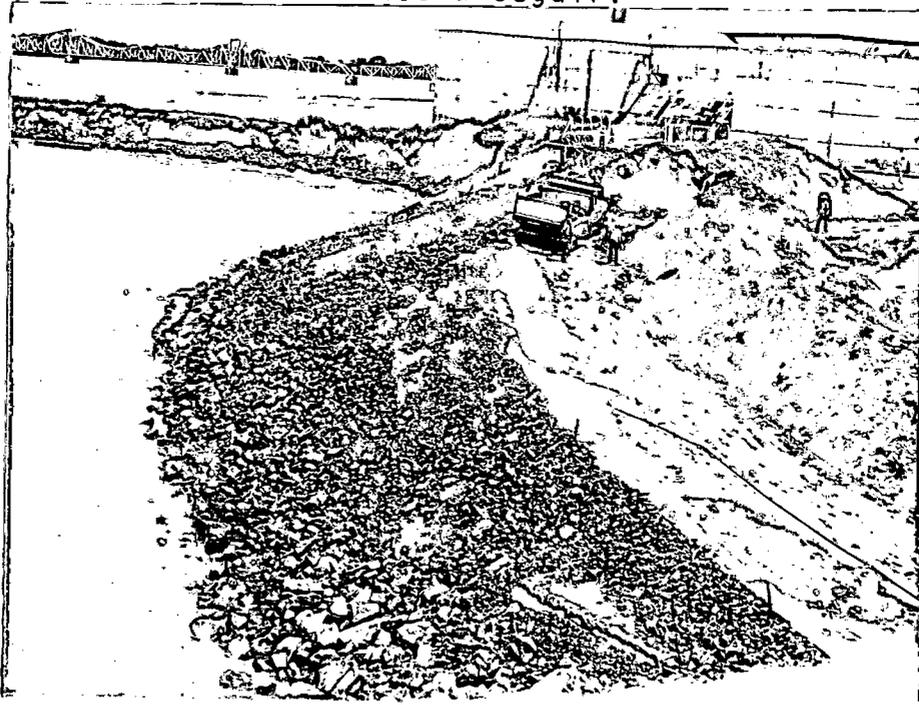
Vista do talude já acertado e do material excedente destinado ao "Bota-Fora".

Nota: Muro (já pronto) submerso devido às cheias.

Como proteção adicional do enrocamento, foram dispostas na sua superfície, pedras maiores selecionadas do material destinado ao "Bota-Fora", conforme fotos a seguir.
