*Companhia  
Energética de  
São Paulo*

# *Impermeabilização e Calafetação*

OBRA: USINA ILHA SOLTEIRA

ASSUNTO: IMPERMEABILIZAÇÃO E CALAFETAÇÃO

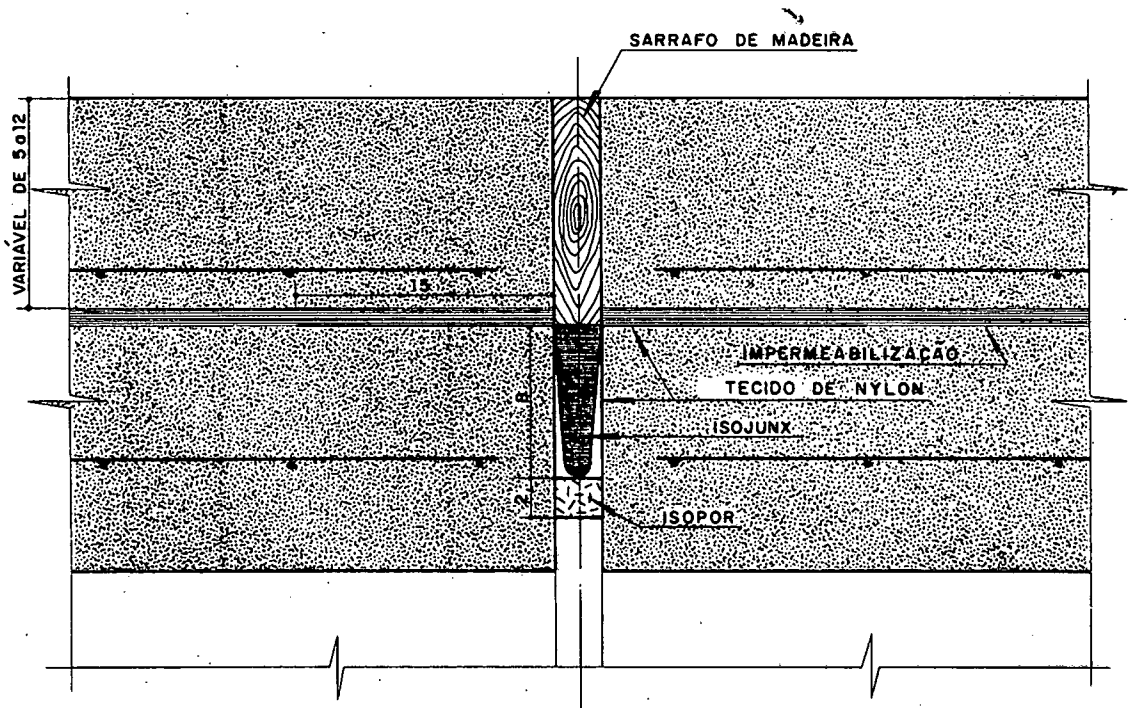
### Detalhe Típico do Projeto Modificado e Executado

OBSERVAÇÃO: O projeto original, previa a colocação de chapa de cobre de 0,8mm de espessura ao longo das juntas das estruturas, a qual foi substituída pelo tecido de Nylon NK-7.

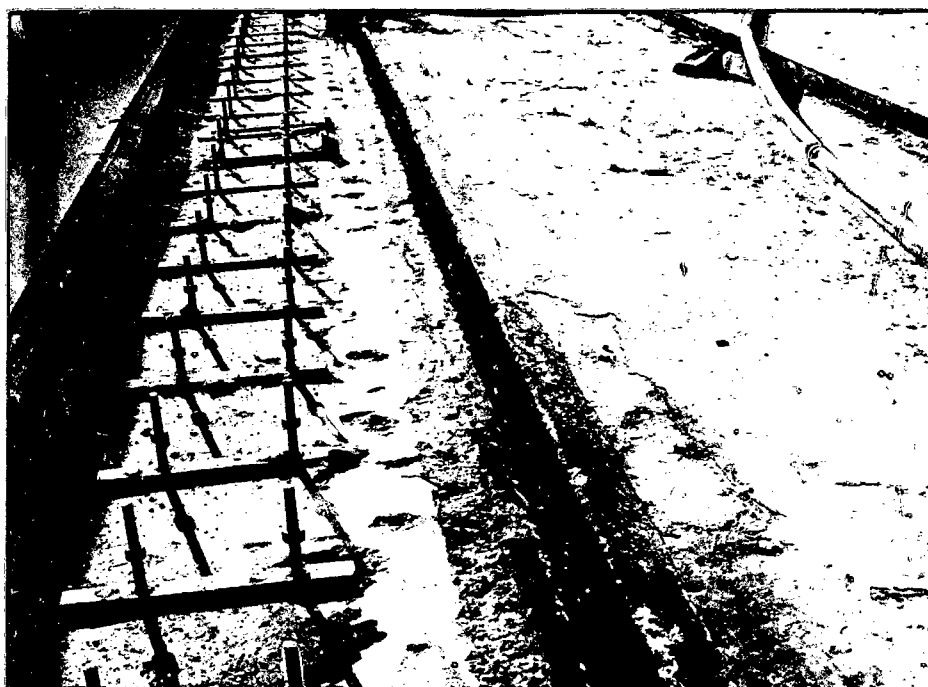
*Junta de concretagem preparada com jato de areia.*

- c) Preparo da junta utilizando-se ferramentas pneumáticas (calafates) e jato de areia para melhorar a aderência com o concreto, fotos da folha nº 26.
- d) Regularização da superfície rompida, com argamassa de cimento para receber a impermeabilização, conforme a foto acima.
- e) Colocação do berço de corda betuminosa e argamassa de cimento no interior da junta para suporte do mastique elastômero Isojunx, conforme desenhos das folhas nº23 e nº35.
- f) Aplicação do primer para receber o Isojunx aproximadamente vinte minutos depois.
- g) Mistura manual ou mecânica dos componentes formadores do Isojunx, conforme as fotos a seguir, ou seja:
  - Catalizador - componente de cor branca;
  - Base - componente de cor escura.

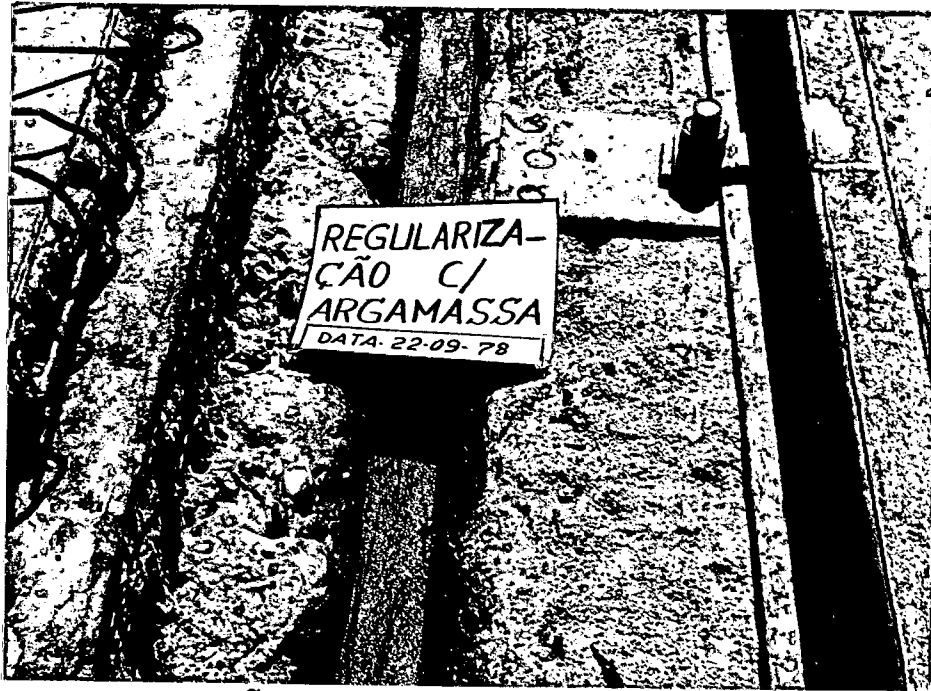
Regularização da junta de dilatação com argamassa.

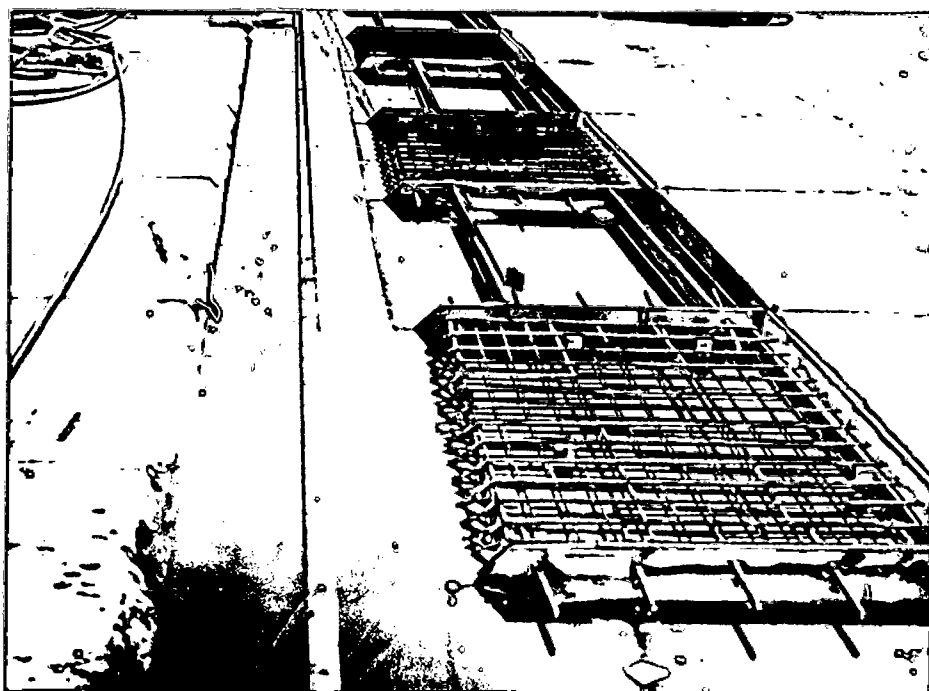
Teste com água para verificação da estanqueidade.

Decorrido doze horas, iniciava-se os testes com água durante quarenta e oito horas, para verificação da estanqueidade da impermeabilização, conforme a foto abaixo. Havendo vazamentos, os serviços eram totalmente refeitos.

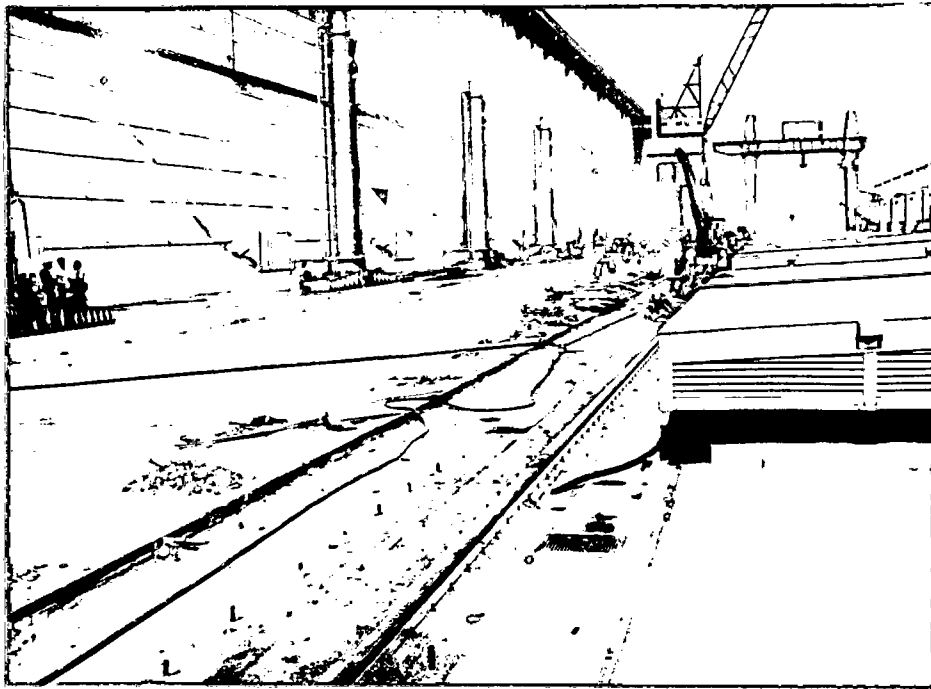
A sequência de execução dos serviços nesta área, foi praticamente idêntica a empregada na junta da faixa do trilho do Pórtico de 160t, conforme desenho da folha nº 35. As placas de concreto junto ao trilho, encontravam-se bastante danificadas e ligadas ao concreto de argila expandida por chumbadores; estes, por sua vez, atravessavam a impermeabilização permitindo desta maneira, infiltrações d'água pelos pontos expostos.

*Aspecto geral dos serviços no trilho de montante do  
Pôrtico de 280t.*

As placas foram totalmente removidas e executados os reparos nos locais de infiltrações, conforme a foto da folha seguinte.

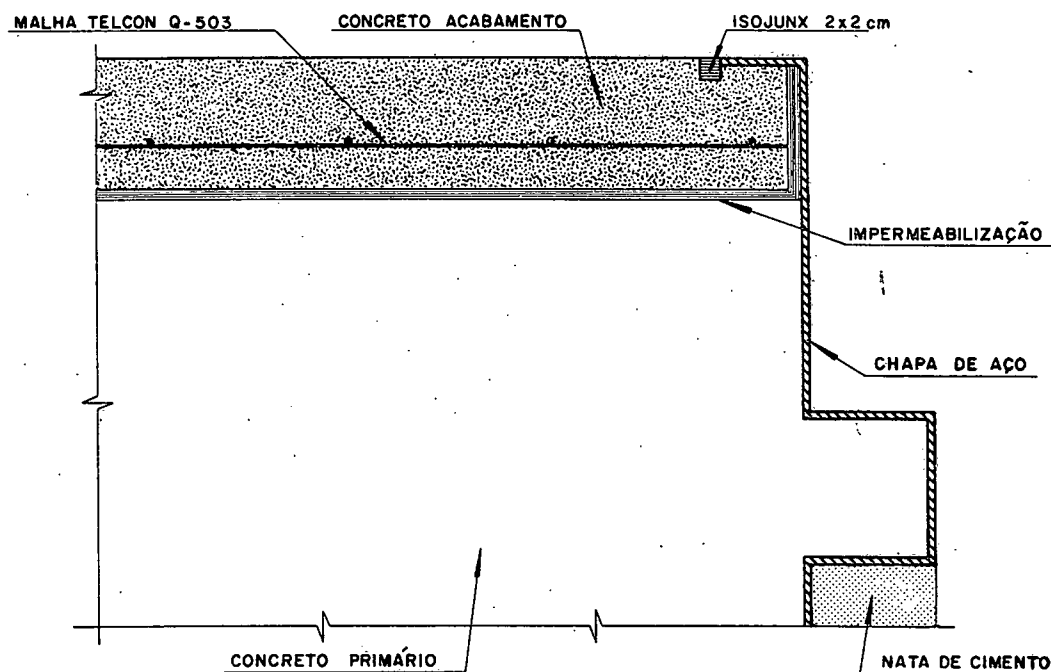
**detalhe 10**

Em seguida, a água infiltrou-se pelas fissuras do concreto, surgindo no teto da galeria dos painéis de controle (cota 284,90), conforme desenhos das folhas nº 51 à 53.
