## ***Problemas de Engenharia Civil e suas Soluções***

### ***Usina Ilha Solteira***

***Ilha Solteira - 1981***

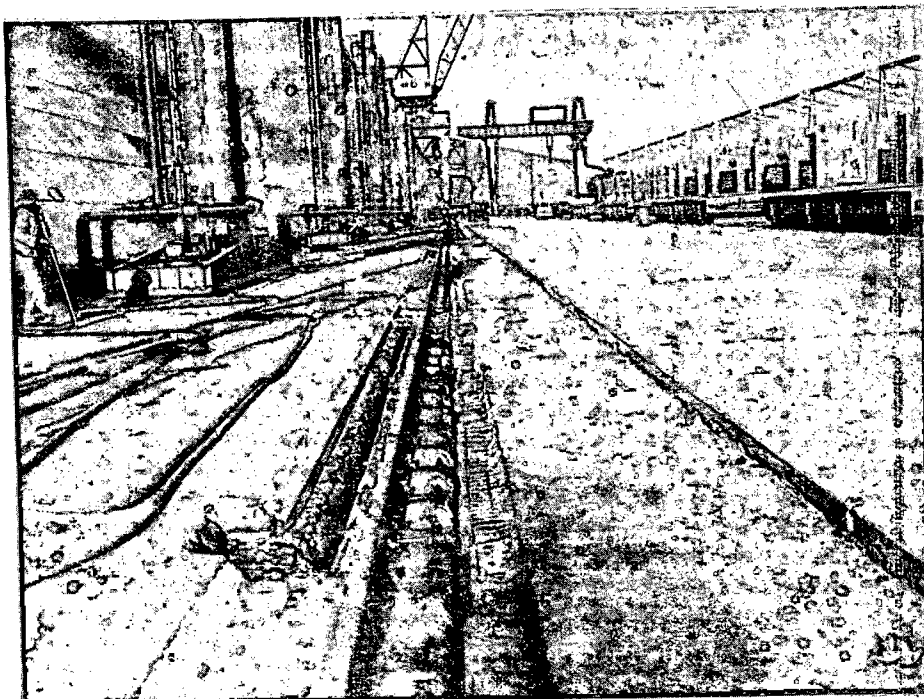
As placas construídas próximas ao trilho do Pôrtico de 160t, em toda extensão das estruturas da Barragem de Gravidade e Tomada D'Água (TA-1 a TA-16) ficaram bem mais prejudicadas por falta de espessura adequada para suportar as cargas transmitidas pelos veículos e pela omissão do prolongamento da junta de dilatação no plano vertical, junta esta formada pelas cabeças das vigas pré-moldadas, com a viga de apoio, conforme foto abaixo e desenho da folha seguinte.

Junta formada pelas cabeças das vigas pré-moldadas

- 1.4.4 - Recuperação das placas da primeira linha junto ao trilho do Pórtico de 160t (caso b do item 1.3.2).
- a) Estas placas foram recuperadas conforme projeto número UIS.THC.A1-3096, fornecido pela Themag Engenharia Ltda. A armadura das placas especificadas no referido projeto é mais densa do que aquelas construídas com malhas Telcon (item 1.4.3a.), isto porque, nesta faixa, as placas possuem menor espessura formando um rebaixo exigido pelo sistema rodante do Pórtico de 160t, conforme fotos e desenhos a seguir.

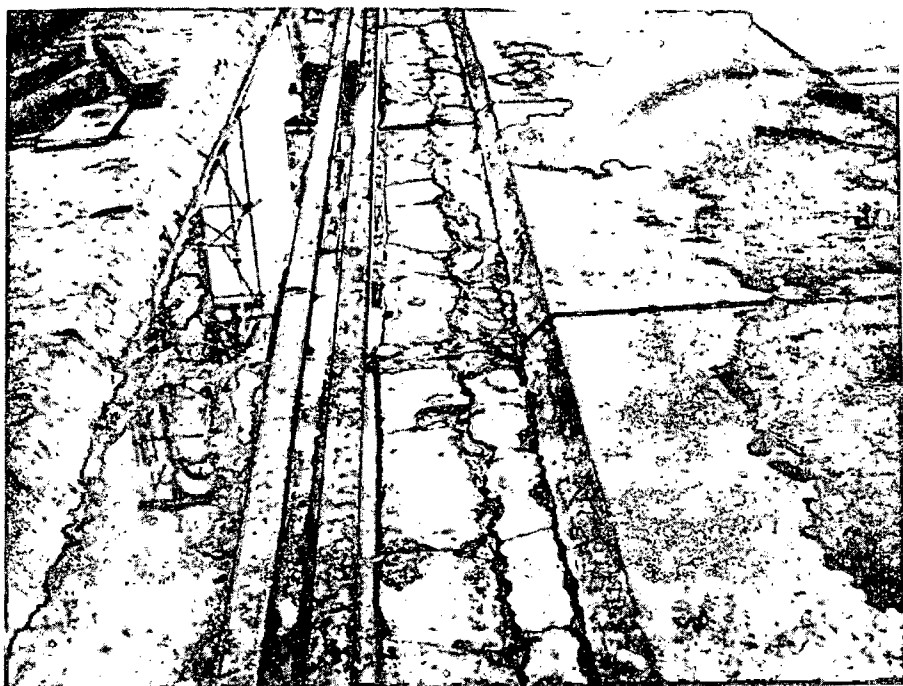
Nas Estruturas TA-17 a TA-20 as placas na parte superior se encontravam perfeitas necessitando de reparos somente na parte rebaixada, próxima ao trilho do pórtico, conforme mostra a foto da folha seguinte.

Placas das Unidades 17 a 20 - necessitando de reparos  
somente na parte rebaixada.

- a) As placas desta área foram danificadas somente na parte do rebaixo da passagem do sistema rodante do Pórtico de 160t, conforme foto da folha nº 18. Na parte superior, estas placas encontravam-se em perfeito estado de conservação, não existindo trincas ou cantos quebrados.

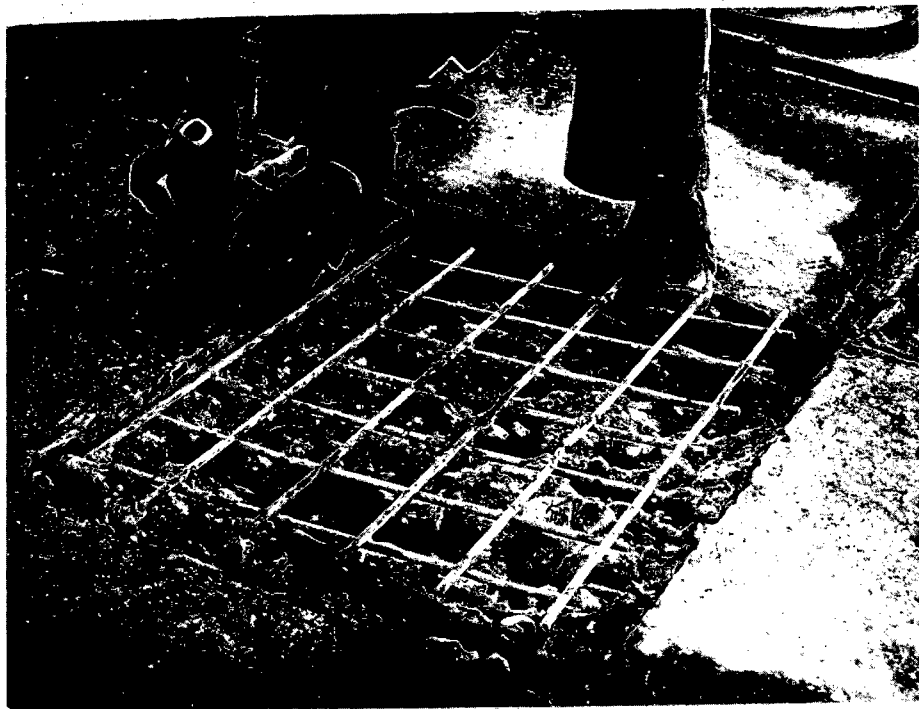
Detalhe típico do preparo da placa para reparo.

- a) Rompimento e remoção das partes rompidas, tomando-se cuidados especiais para não ferir a impermeabilização;
- b) Limitação da área do reparo através de corte com disco de Nylon, conforme foto abaixo.

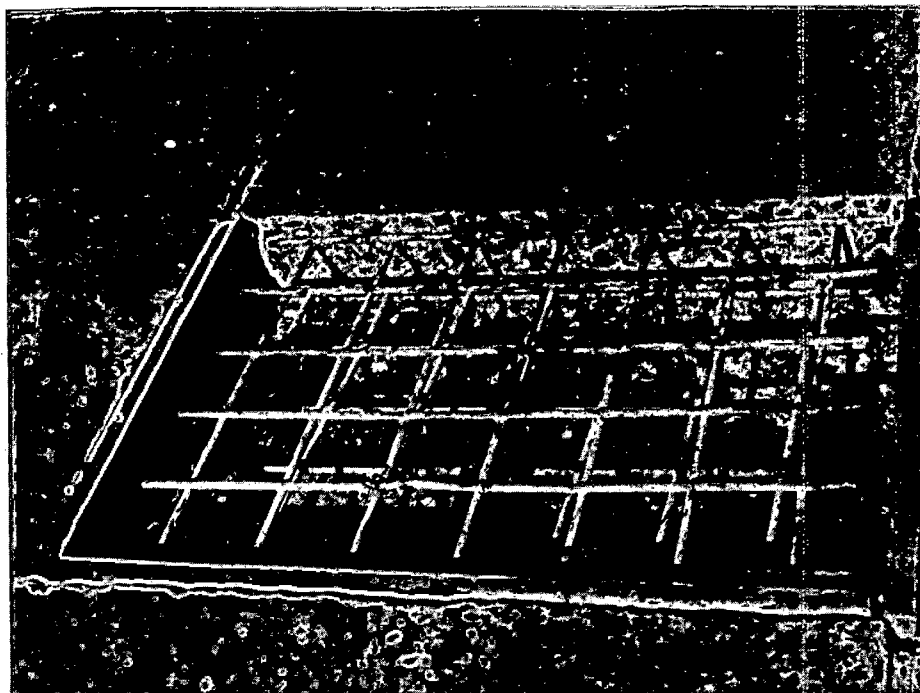
Reforço das armaduras.

- c) Colocação da armadura de malha Telcon Q 503 para reforço das laterais e cantos das placas, conforme foto da folha seguinte.

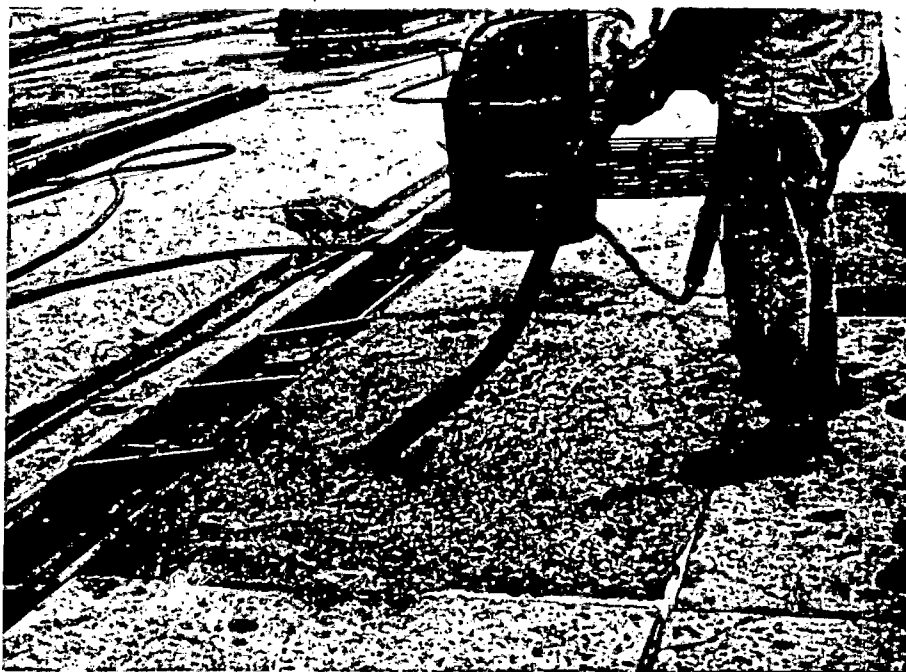
Vista de uma placa em concretagem.

- Rompimento e remoção das placas danificadas executado de modo a não ferir a impermeabilização.
- Colocação de forma, armação com malhas Telcon e "agulhas".
- Limpeza sobre a superfície da impermeabilização.
- Concretagem com traço de  $150\text{kg/cm}^2$  aos vinte e oito dias.
- Concretagem com traço de resistência fck  $150\text{kg/cm}^2$  sendo o acabamento com desempenadeira e cura durante sete dias.

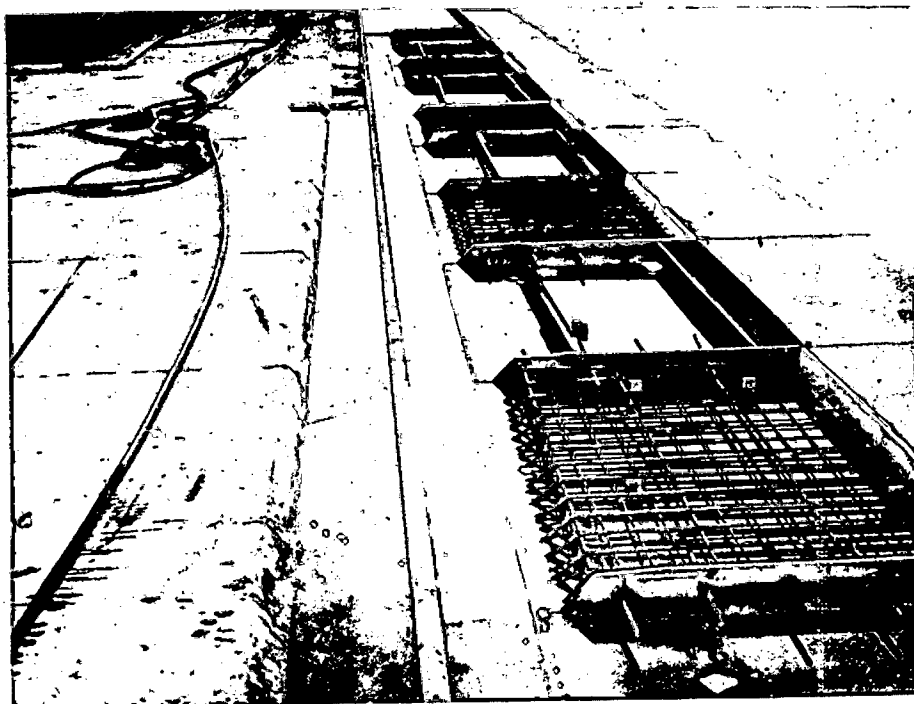
Aspecto das armações das placas próximas a  
formação do rebaixo do trilho.

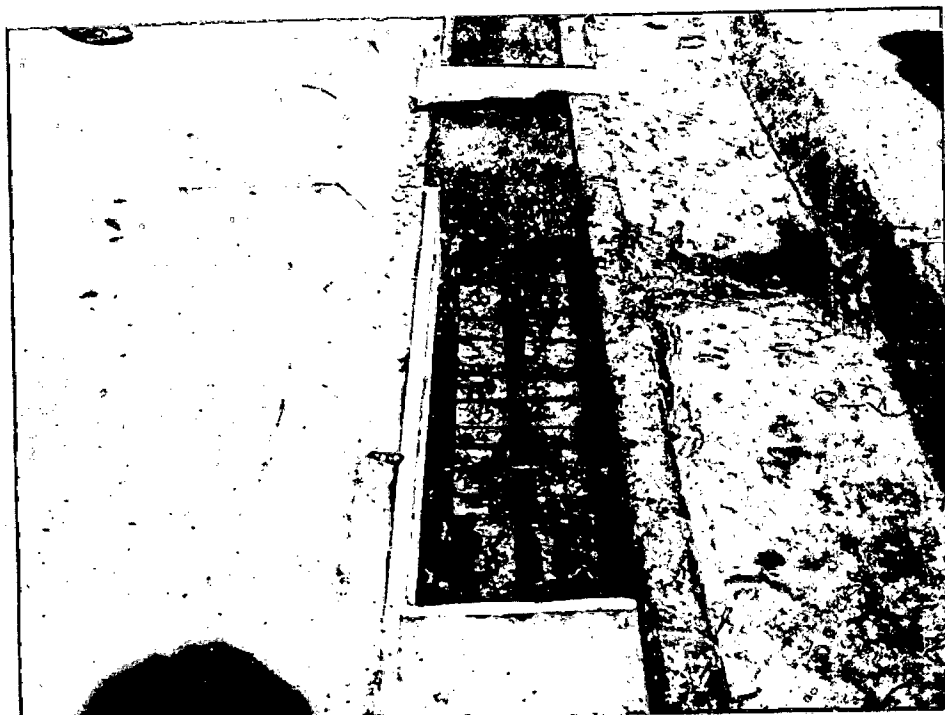
Vista da armação e concretagem final próxima ao  
trilho.

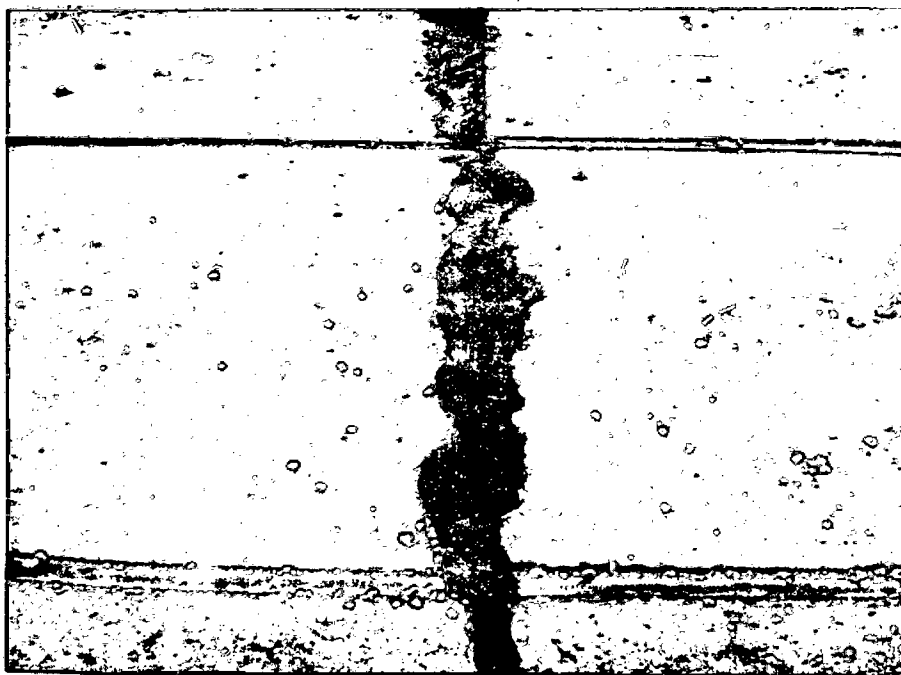
As modificações introduzidas nas placas construídas para substituição daquelas danificadas, com relação à movimentação, caso do item 1.4.3, não surtiram efeitos satisfatórios. Algumas placas continuaram a se movimentar, comprimindo-se uma às outras, causando fechamento total das juntas e provocando sua rotura por compressão, conforme indicado na foto a seguir. Outras, apesar de não terem sofrido danos mais sérios, conseguiram com a movimentação expulsar o asfalto de enchimento colocado em algumas juntas no lugar do Isopor, conforme foto da folha seguinte.

Expulsão do enchimento da junta pela movimentação das placas.

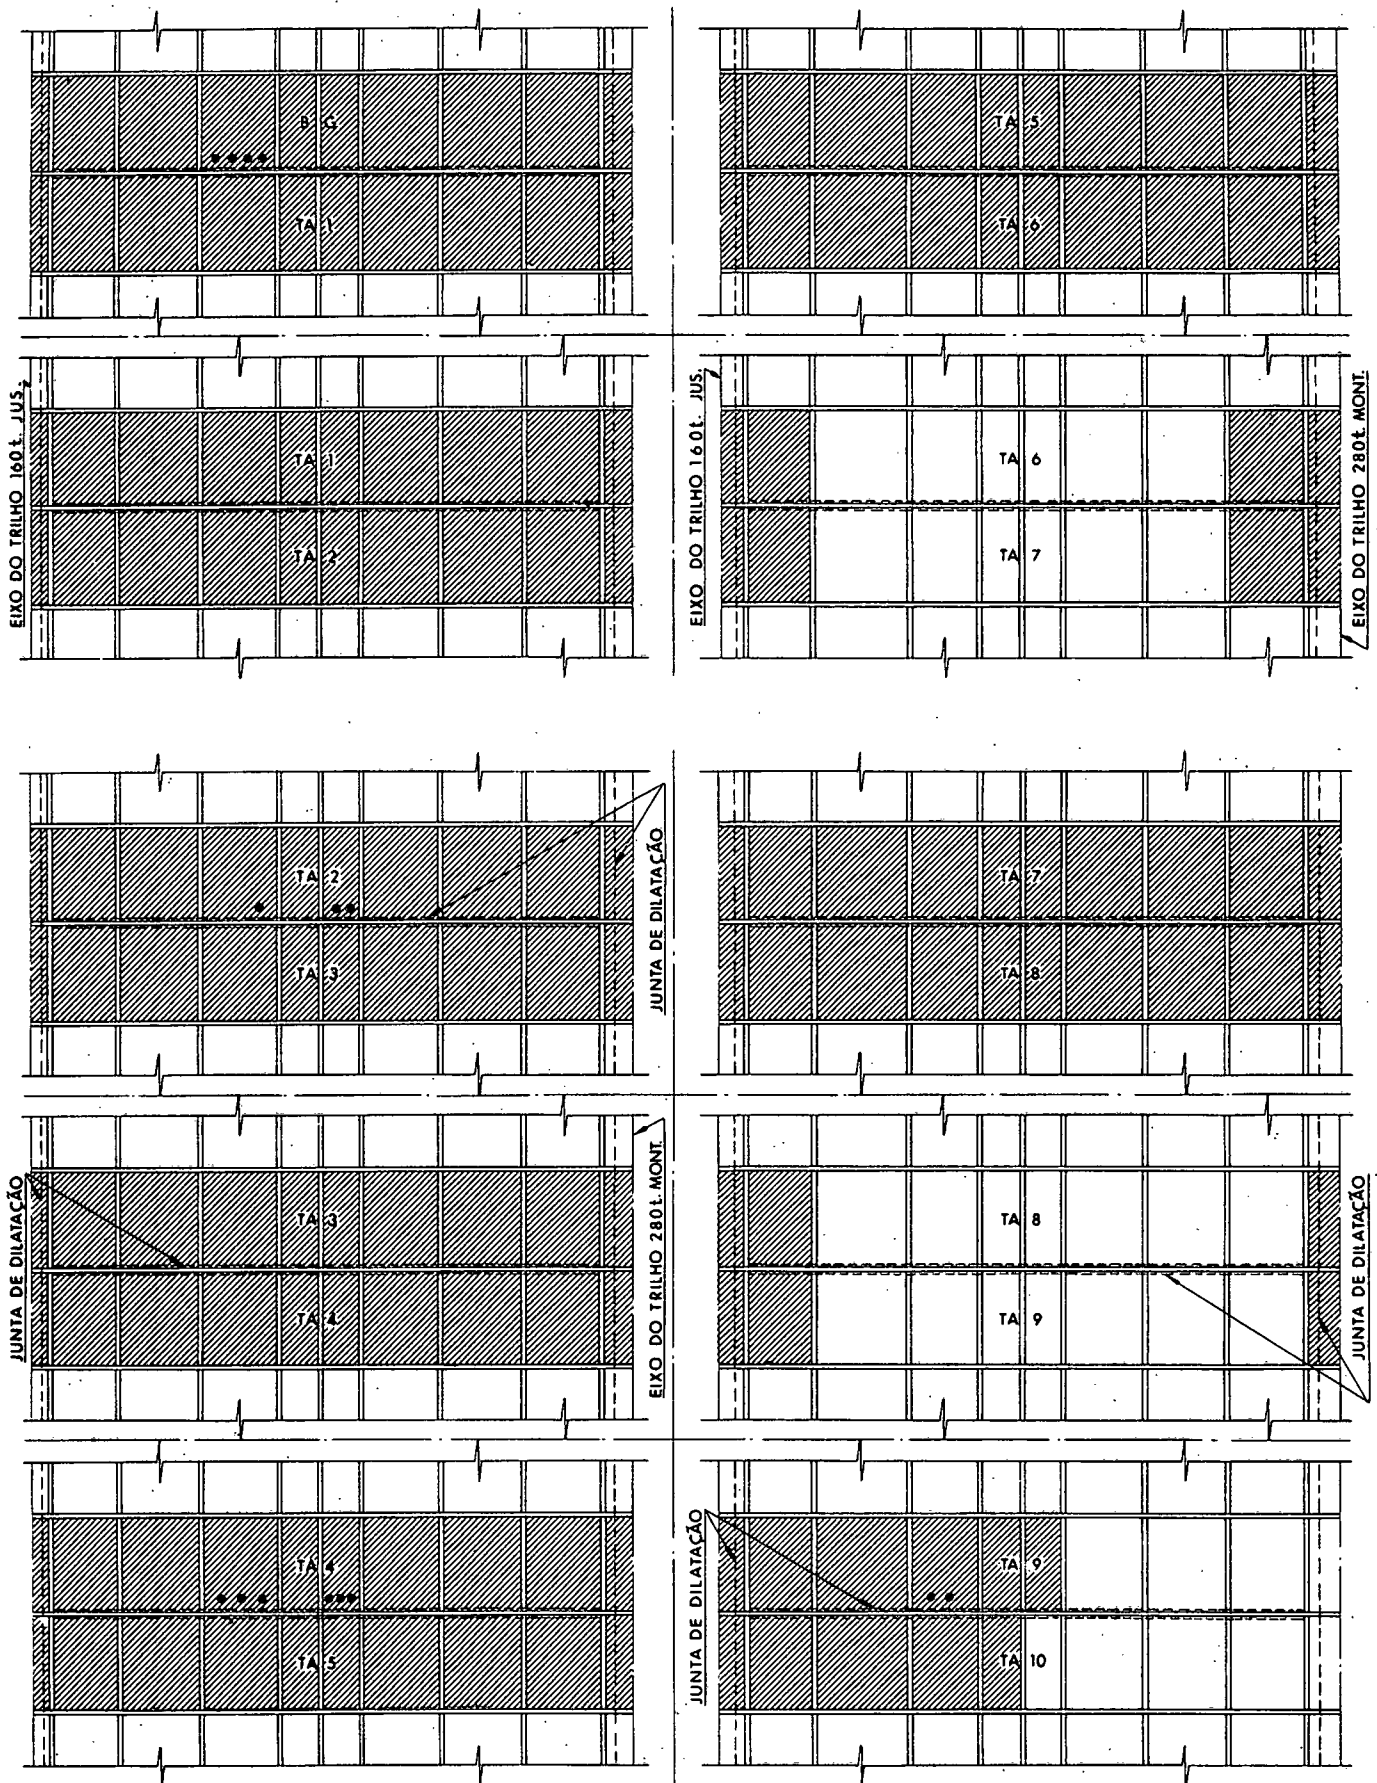
**Esquema de Reconstrução das Placas**

Os desenhos das folhas seguintes, mostram as placas substituídas e as que tiveram problemas de roturas causadas pelas "agulhas".

PLACAS RECONSTRUÍDAS E DANIFICADAS PELAS AGULHAS

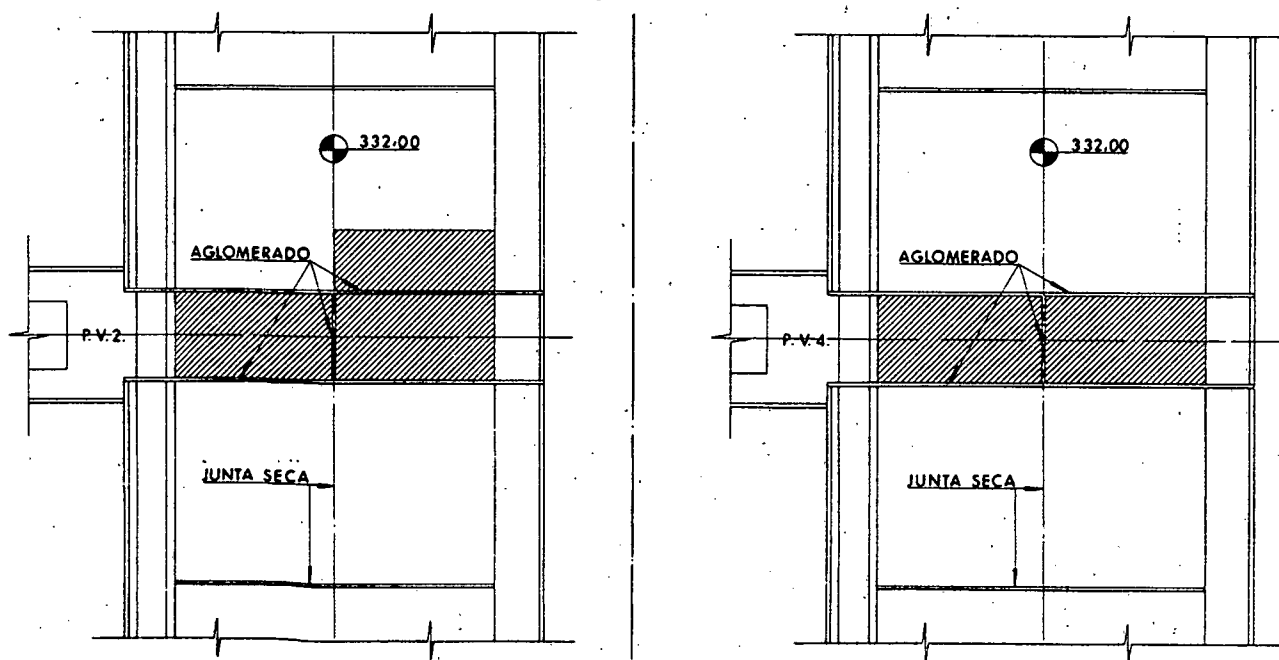
### Esquema de Reconstrução das Placas

Um ano após a concretagem, as placas posicionadas sobre as cabeças dos pilares e extremidades das vigas pré-moldadas, foram refeitas, devido ao surgimento de inúmeras trincas. Essas trincas foram atribuídas à falta de junta de dilatação entre as placas e o pilar do Vertedouro e vigas pré-moldadas. O concreto destas placas rompeu-se por compressão, ficando totalmente danificado e solto (esmagamento de topo).

A reconstrução das placas foi feita levando-se em consideração a necessidade de substituição parcial ou total. Os desenhos a seguir mostram as placas que sofreram esses reparos.

As placas que apresentaram rotura e trincas generalizadas, foram removidas e substituídas integralmente por outras placas de concreto.

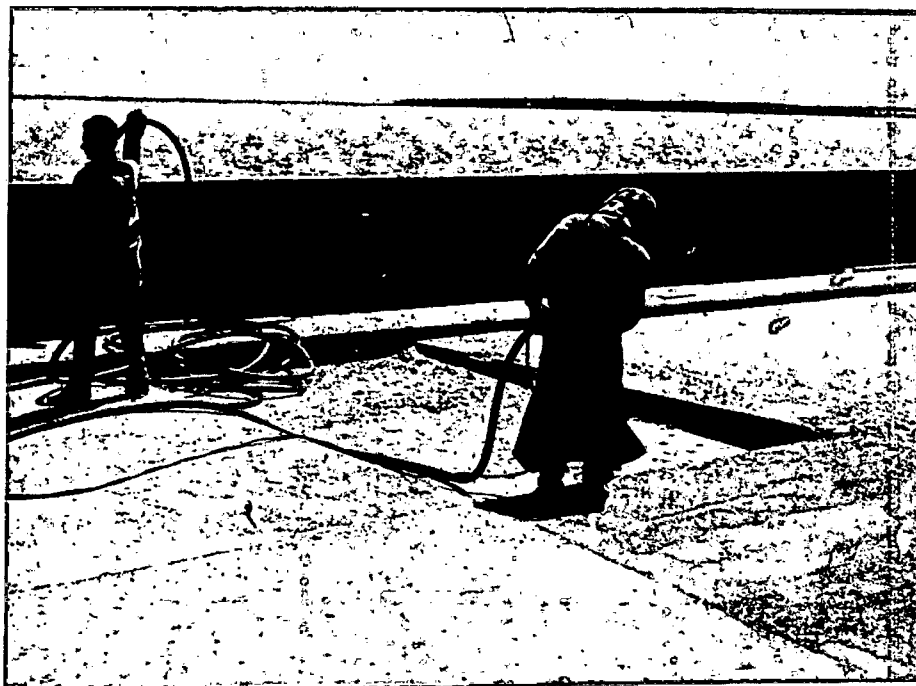
Rompimento do concreto danificado.

Limpeza da superfície com a utilização do jato de areia.

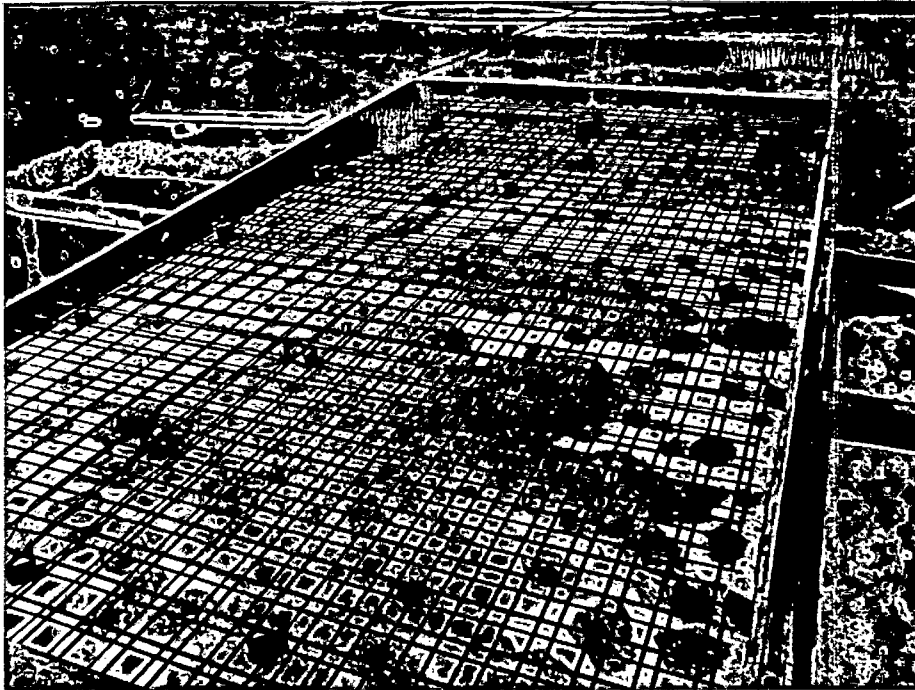
Placa pronta para concretagem.

As placas foram armadas com malha Telcon Q 503 e concretadas com o mesmo traço 38 ES 57V. Nas juntas entre as placas, foi aplicado aglomerado de madeira com espessura de 2cm para absorver a movimentação causada pela dilatação térmica e balanço das vigas pré-moldadas.

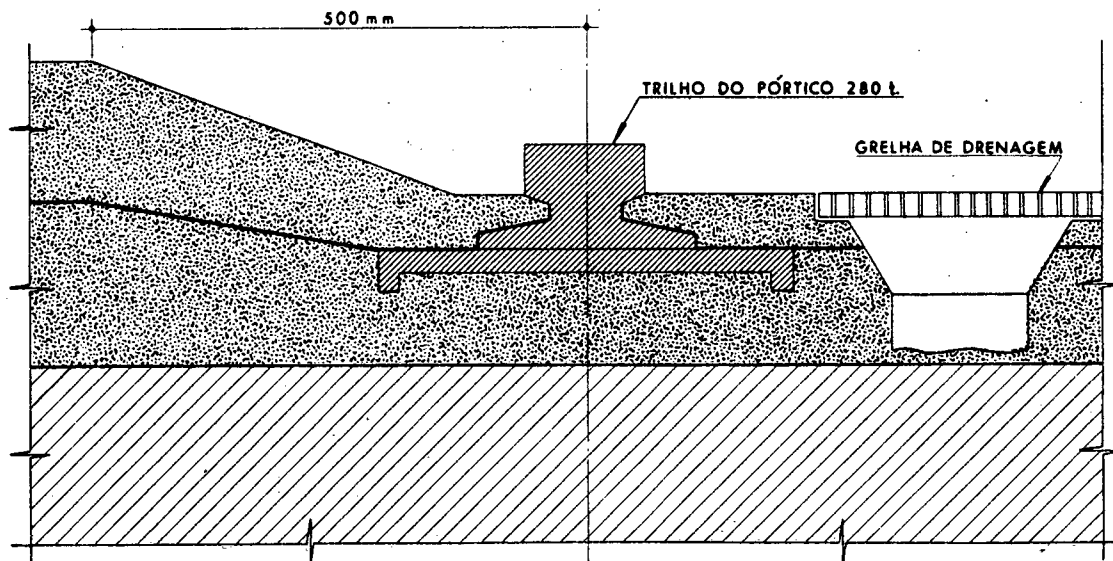
**Corte A-A**

Entre os trilhos do pântico e o da tampa de cobertura conforme desenho e foto a seguir, não houve problemas de drenagem, apesar da horizontalidade da superfície e da distância entre as grelhas. O que ocorre nesta faixa, é a rotura com facilidade das placas de concreto de acabamento pelo fato de possuírem pouca espessura devido ao rebaixo para drenagem.

Essas trincas tem prejudicado a impermeabilização, pois permitem a infiltração d'água.

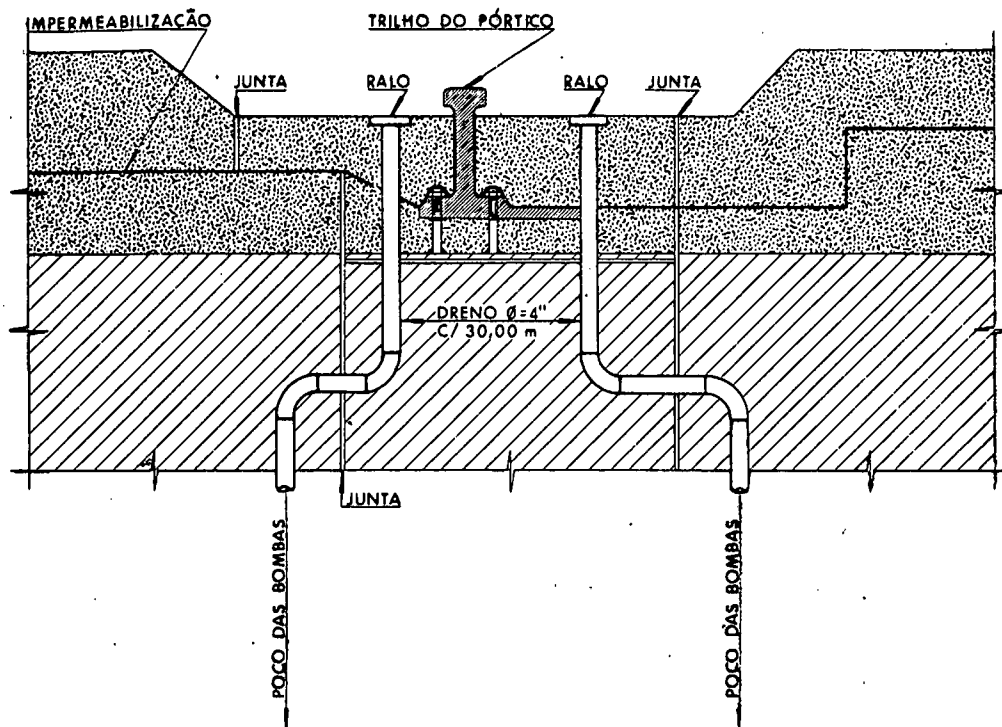
**Corte B-B**

A seção geométrica do concreto de acabamento das laterais desses trilhos é rebaixada para permitir o rolamento do pórtico. Para drenagem de águas pluviais, na faixa do trilho de jusante, foram colocados drenos de 30 em 30 metros, conforme desenho e fotos a seguir.

A grande distância entre os drenos e a horizontalidade do acabamento na faixa do rebaixo, tem contribuído para dificultar a drenagem provocando a retenção da água e ocasionando os mesmos problemas mencionados no item anterior.

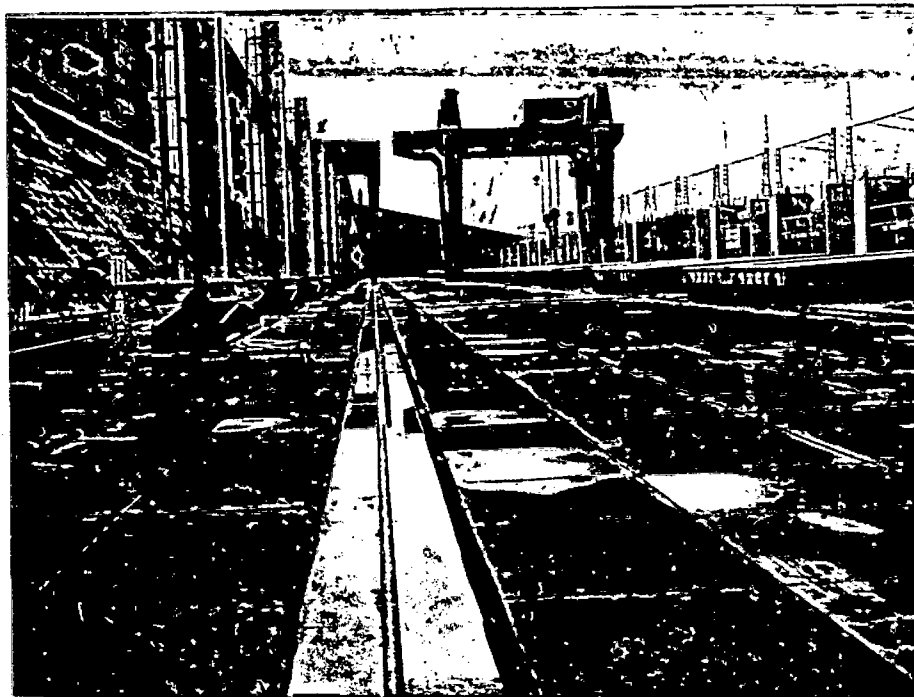
Escoamento lento d'água pela drenagem colocada ao longo do trilho de jusante do pórtico de 160t a cada trinta metros.

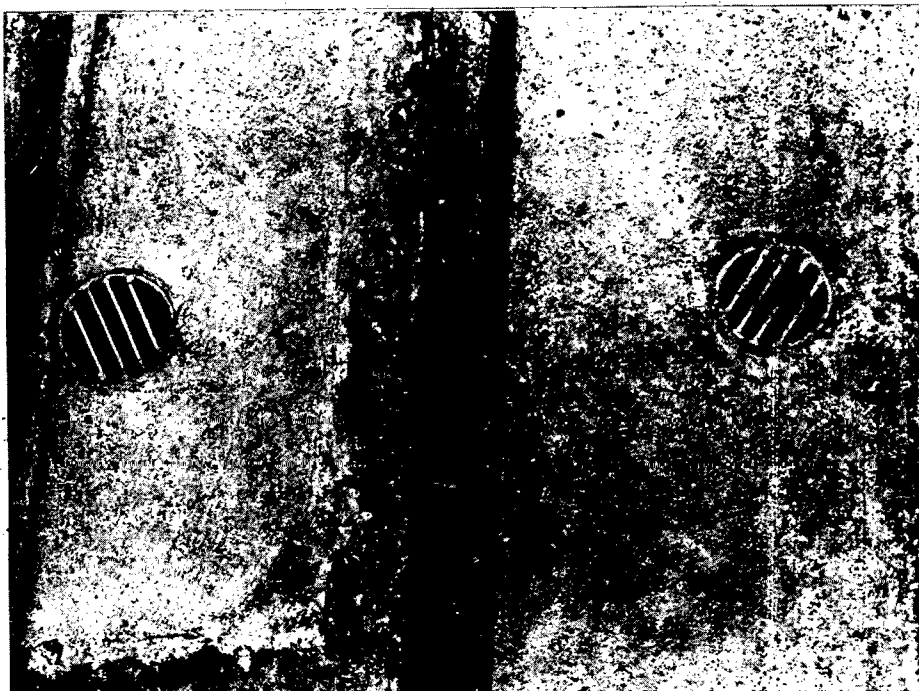
Detalhe dos drenos colocados ao longo do trilho a jusante do pórtico de 160t.

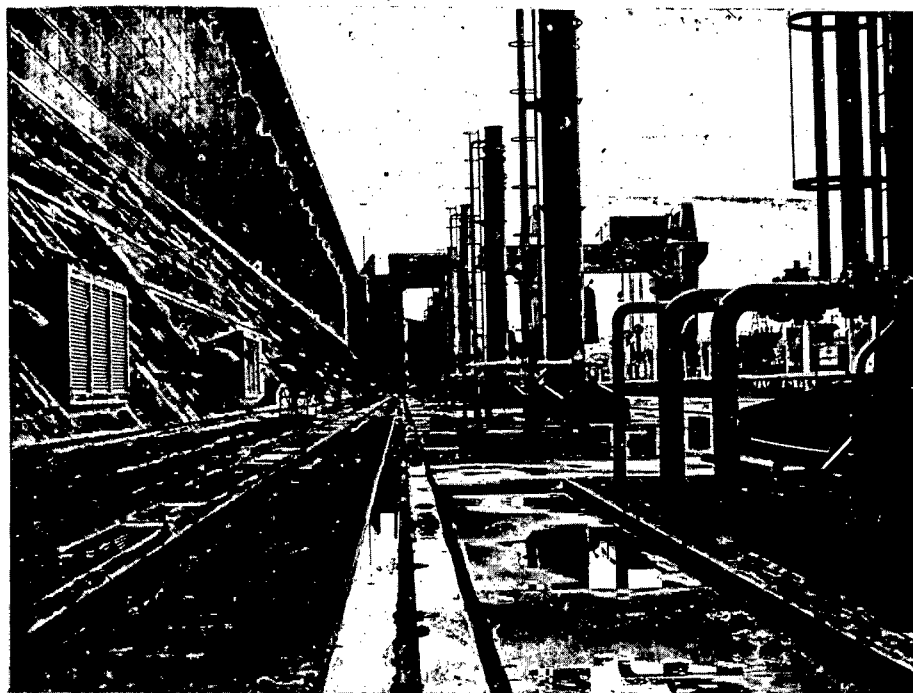
Quanto ao trilho de montante, a situação é bem mais grave pois não foi prevista a colocação de drenos nesta faixa e a drenagem é feita por evaporação, conforme foto da folha seguinte.

Vista do rebaixo do trilho de montante do  
Pórtico de 160t sem drenagem.

**SUGESTÃO:** A experiência nos mostra que os trilhos de pontes rolantes, pórticos, etc, quando trabalham a céu aberto, devem ser assentados de tal maneira que a sua parte inferior não fique rebaixada em relação à superfície de acabamento.

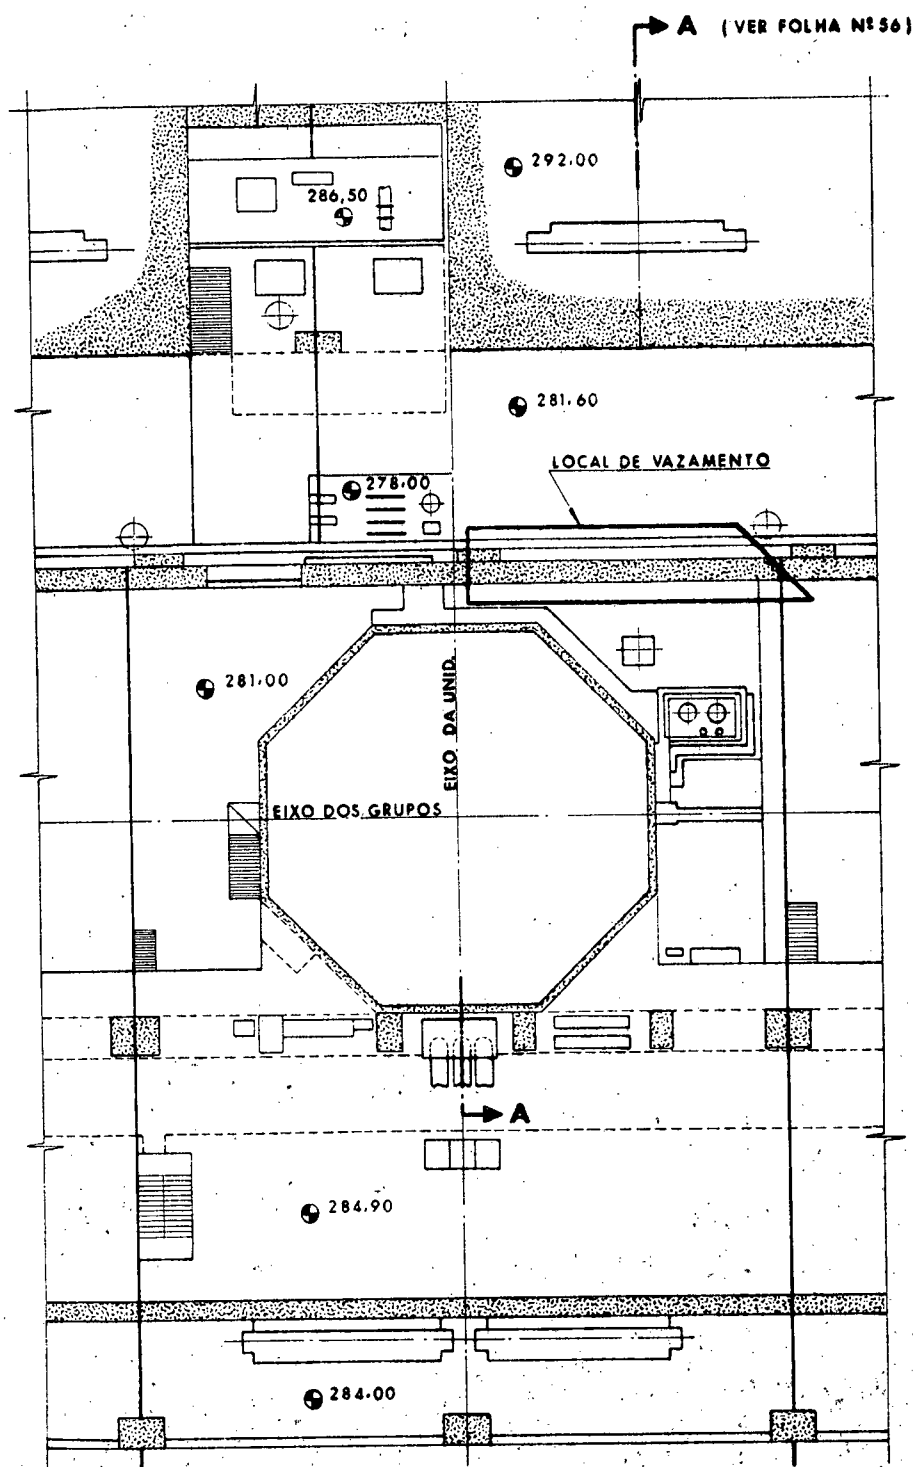
**Planta**

Infiltrações d'água na cota 281,60.

Essas infiltrações surgiram inicialmente nas unidades U2 e U15 e posteriormente nas unidades U12 e U16 respectivamente. Durante as investigações notou-se que as infiltrações surgidas durante o período de parada das máquinas eram bem maiores do que aquelas com as máquinas em funcionamento.

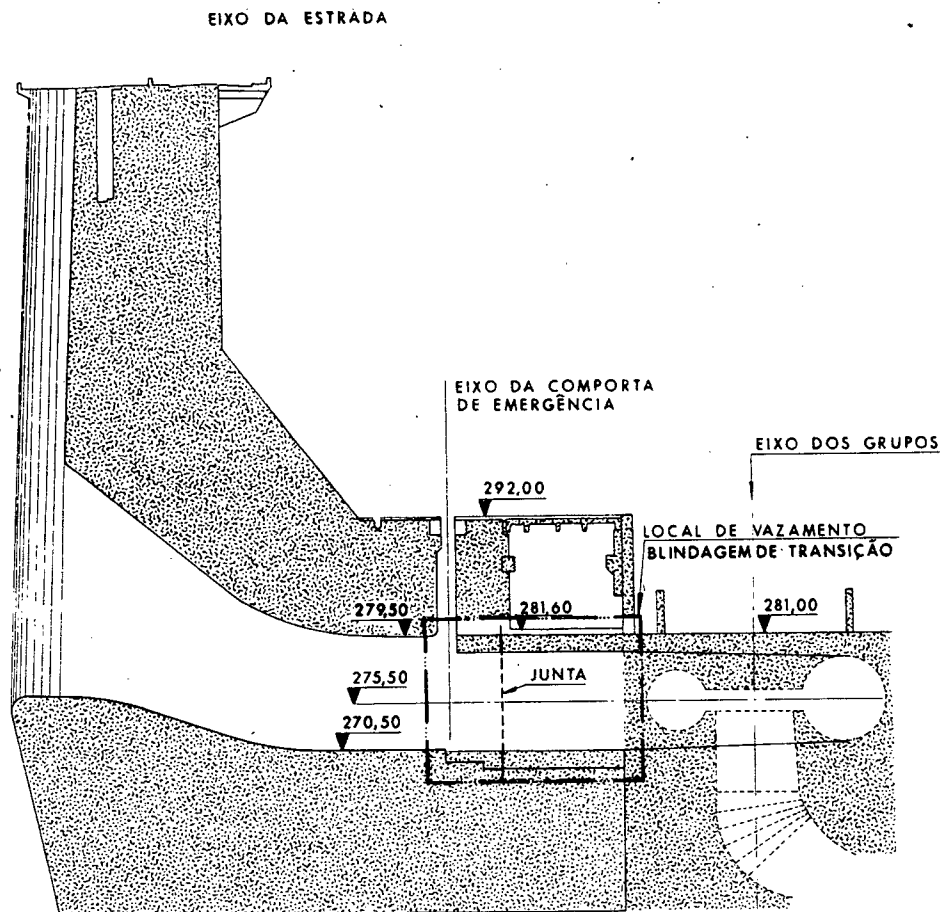
**Corte A-A**

Consultados projetos executivos da Tomada D'Água e Casa de Força, chegou-se a conclusão que os vazamentos provinham de montante provocados pela má vedação da junta de borracha colocada entre a junta do concreto estrutural da Tomada D'Água e o concreto secundário de envolvimento da blindagem plana da comporta de emergência, conforme desenhos das folhas seguintes.

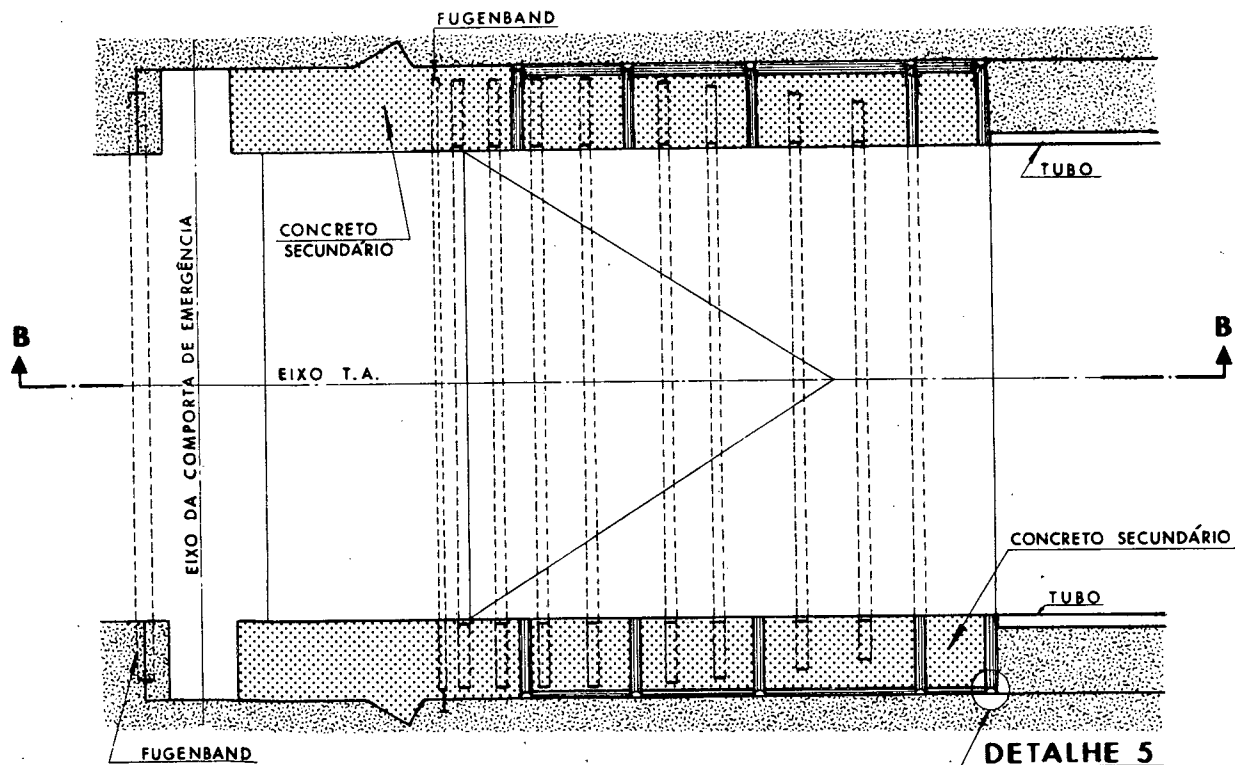
**Drenagem da Blindagem de Transição**

Veja-se também o caminhamento geral dos mata-juntas dessa área nos desenhos das folhas nº 77 e nº 78. A rede de drenagem montada na parte externa da blindagem de transição para captação d'água, proveniente dessas eventuais infiltrações, não funcionou a contento por motivo de obstrução. Isto fez com que a rede ficasse submetida à pressão do lago, obrigando a água a sair para a superfície no piso da galeria (cota 281,60), após ter caminhado pelas juntas de concretagem e revestimento de placas de isopor as quais foram colocadas entre o concreto primário e secundário, para absorção dos esforços transmitidos pela blindagem de transição.

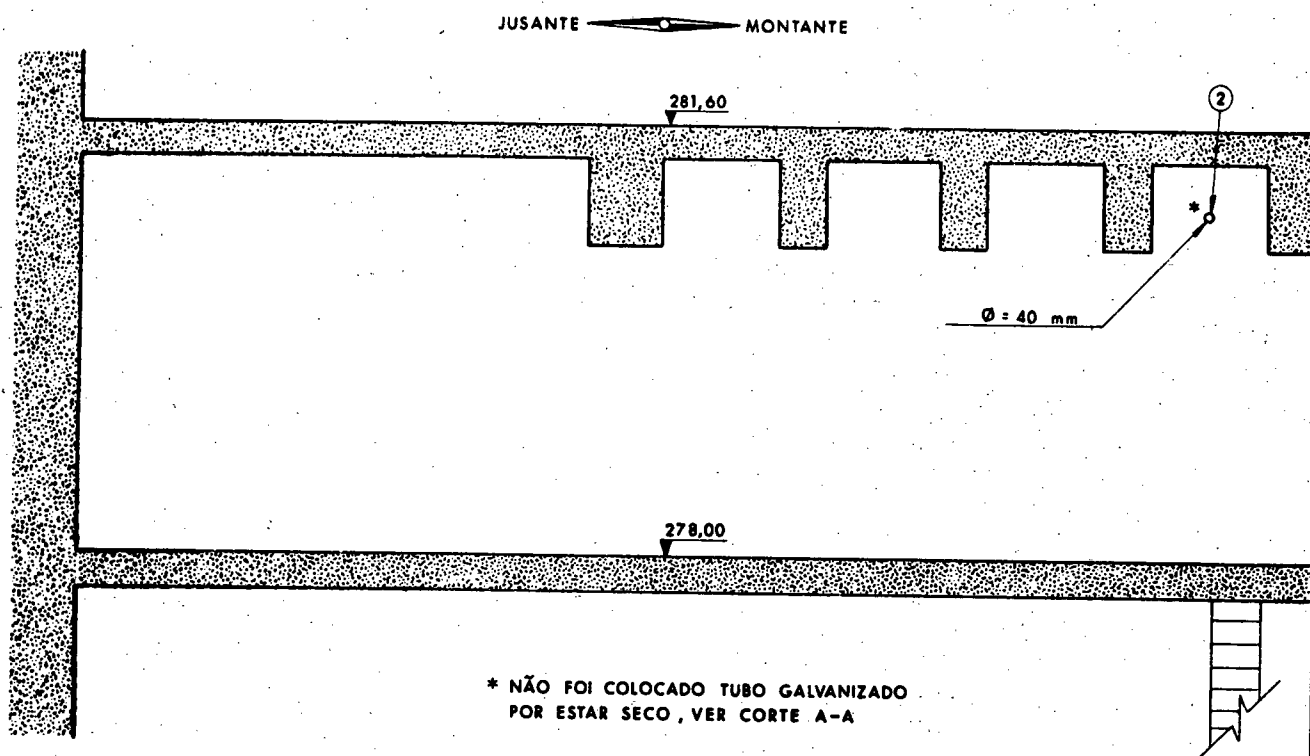
**Drenagem Poço Manchete - T.A. 2 Lado Esquerdo**

Esse escoamento foi conduzido abaixo da laje da cota 278,00, através de tubos de ferro galvanizado com diâmetro de 1", conforme desenhos a seguir e foto da folha nº 63. O furo do lado esquerdo não apresentou escoamento. Está esquematizada a posição do furo no desenho da folha nº 63.
