## ***Problemas de Engenharia Civil e suas Soluções***

### ***Usina Ilha Solteira***

***Ilha Solteira - 1981***

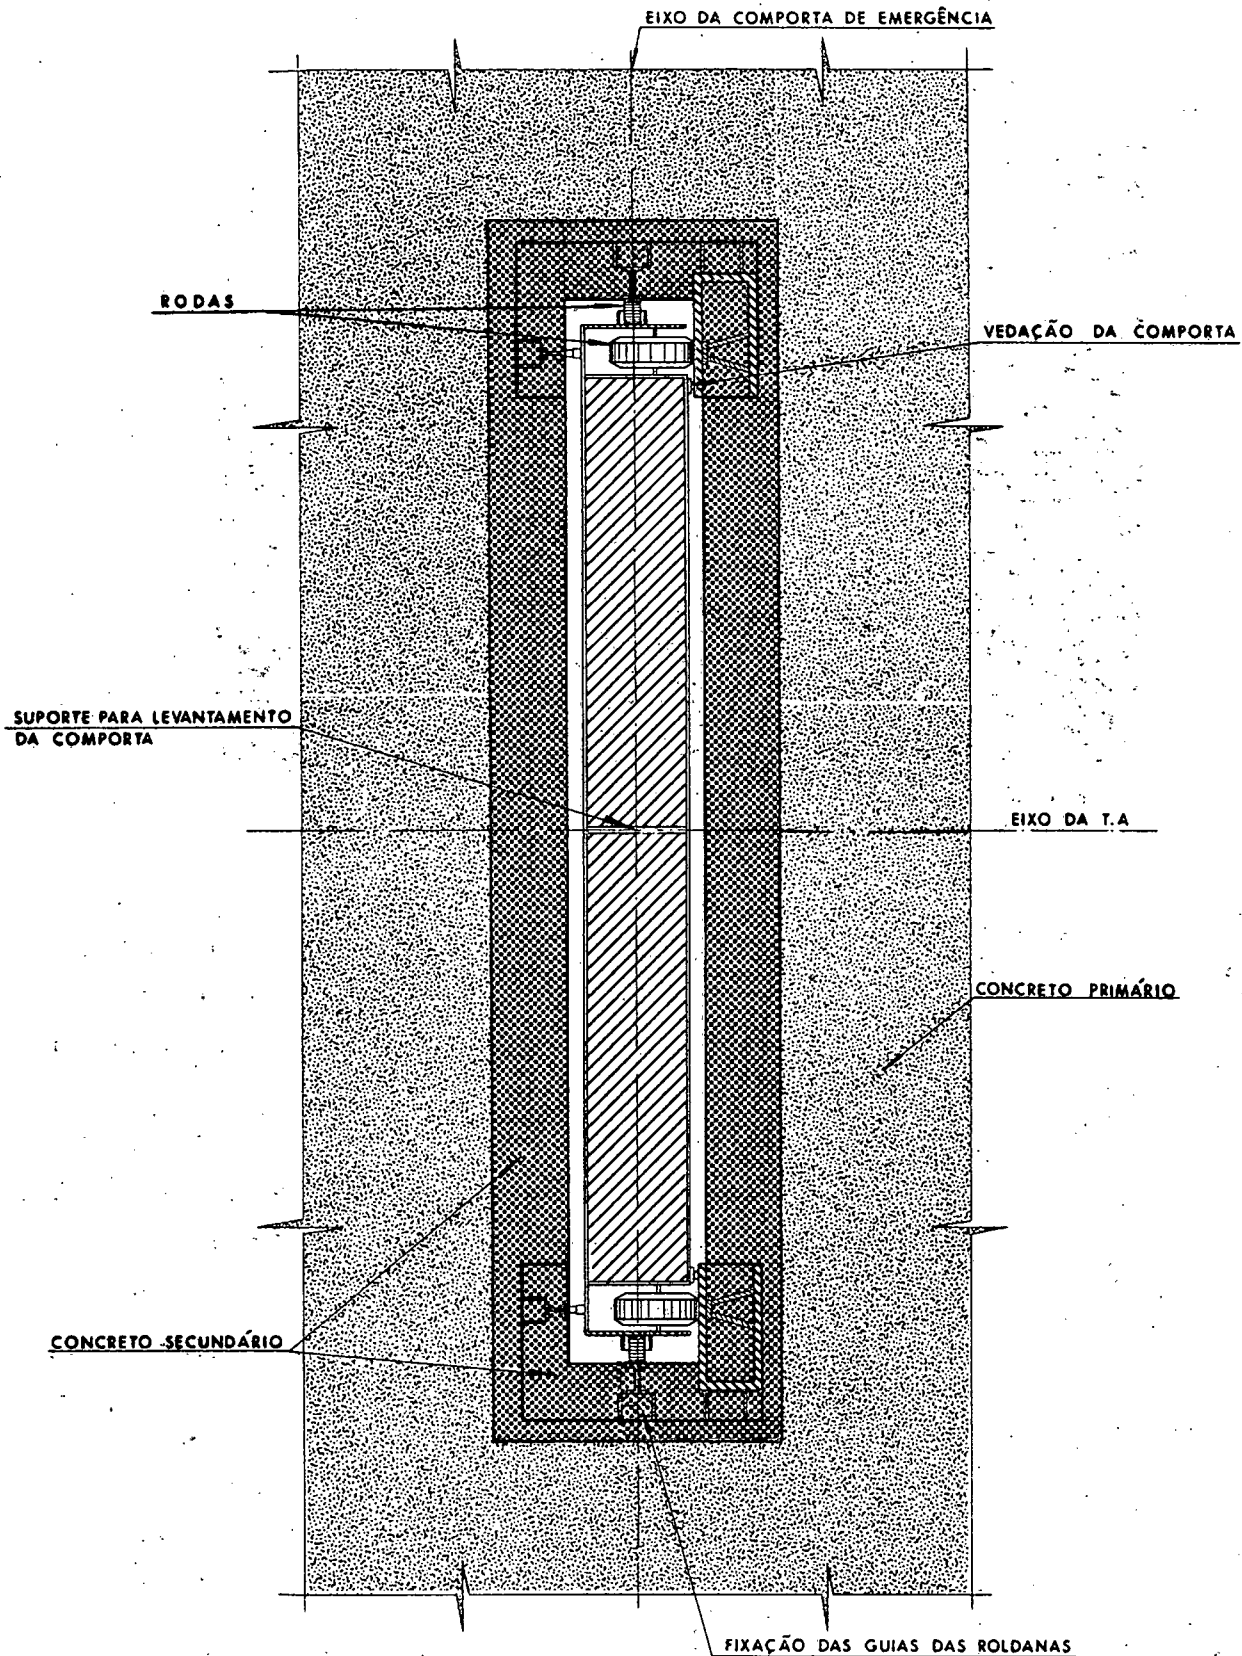
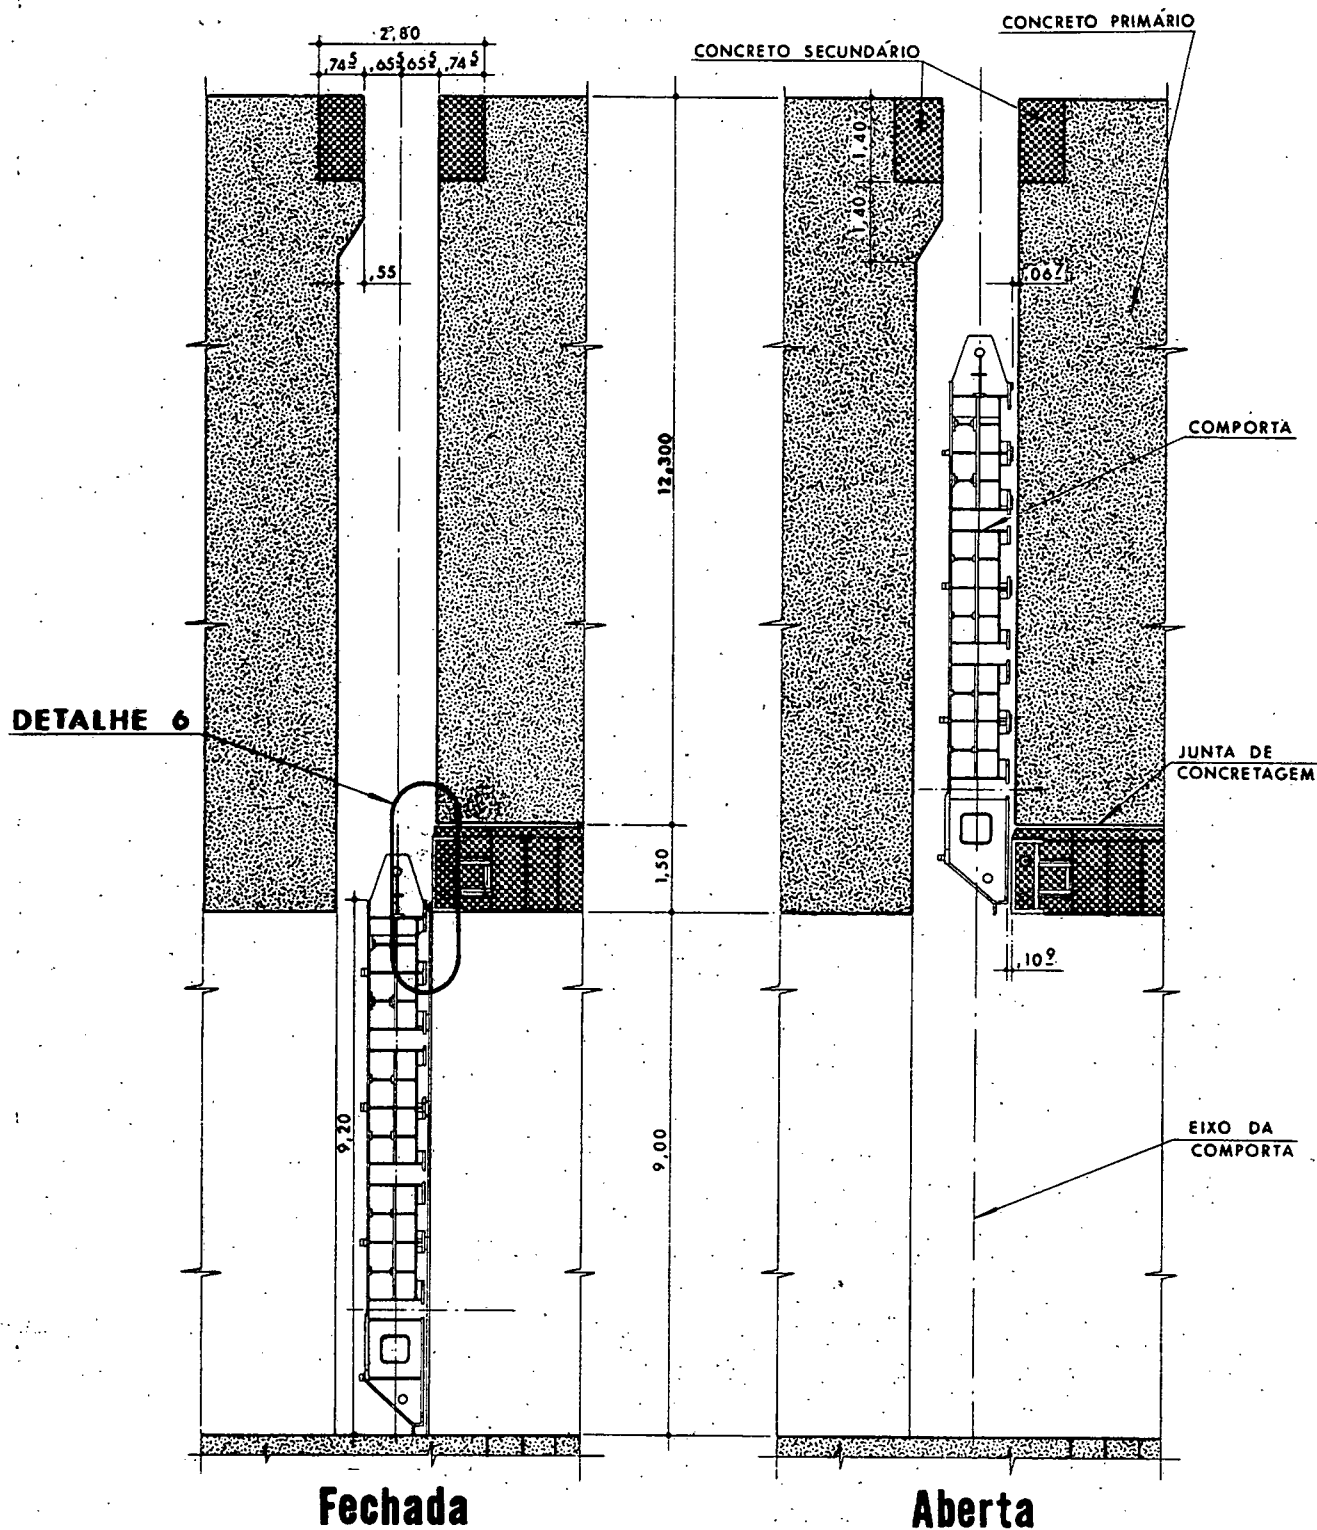
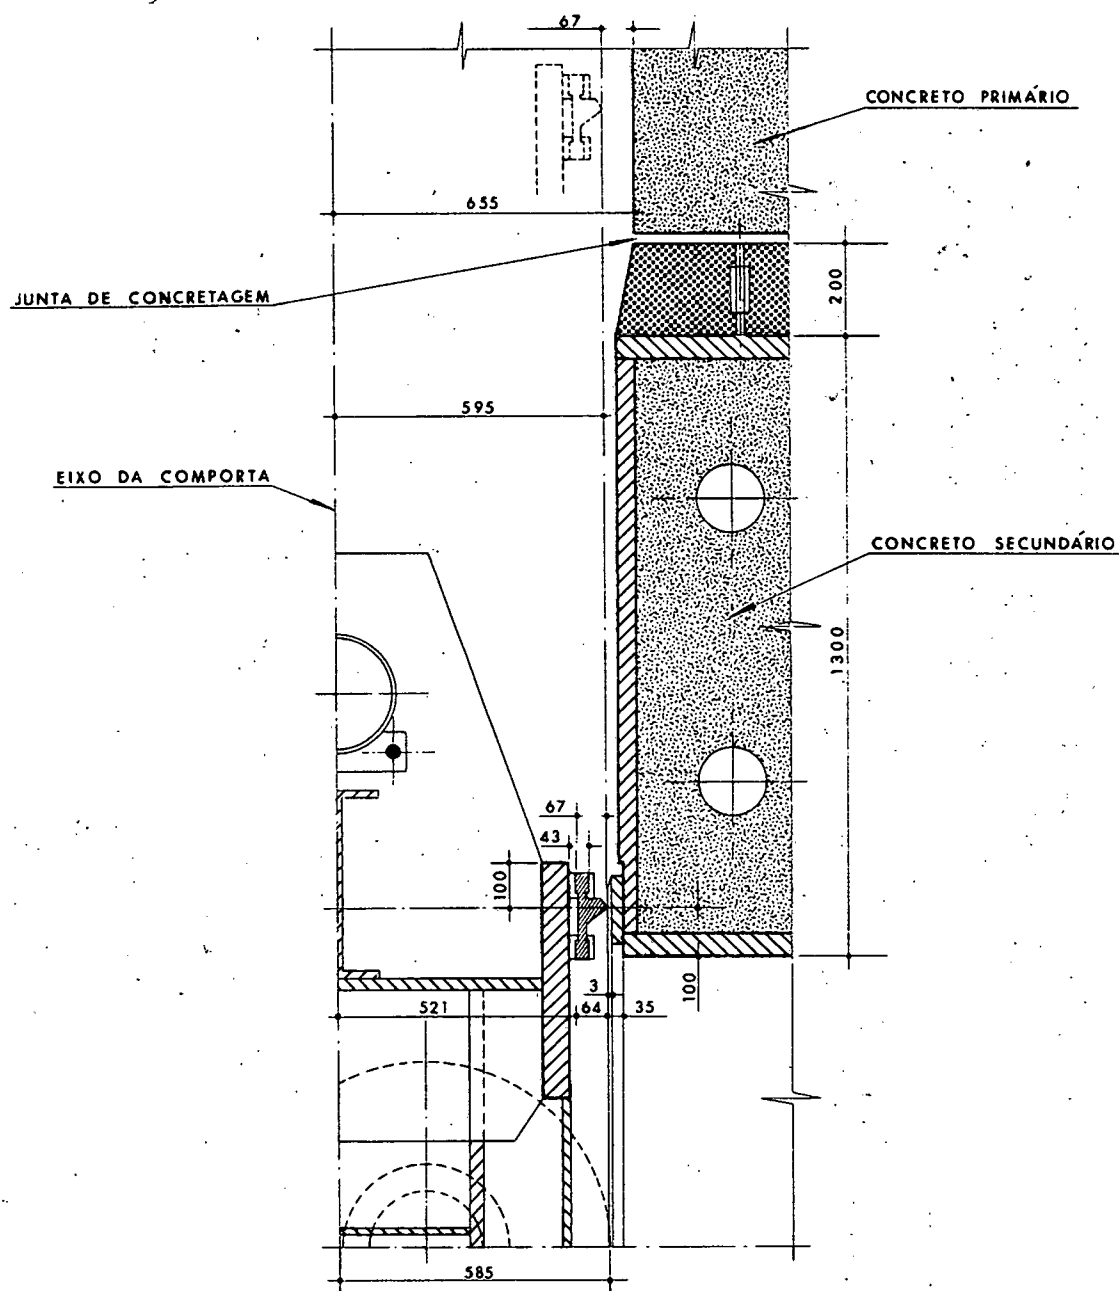
**Planta na Região da Comporta de Emergência**

No caso da unidade U2, a vazão medida no furo de alívio do lado direito antes do fechamento da comporta de emergência, foi de 0,3ℓ/minuto. Depois da comporta fechada, essa vazão permaneceu constante por mais de duas horas. A partir daí, a vazão começou a aumentar gradativamente durante mais duas horas e meia, quando atingiu o escoamento máximo de 30ℓ/minuto. Essa vazão permaneceu durante dez minutos e depois caiu bruscamente para a vazão média de 1ℓ/minuto, que se prolongou durante as vinte e quatro horas seguintes, quando então se deu novamente a abertura da comporta e funcionamento da turbina. Desconhecemos a causa desta variação de vazão.

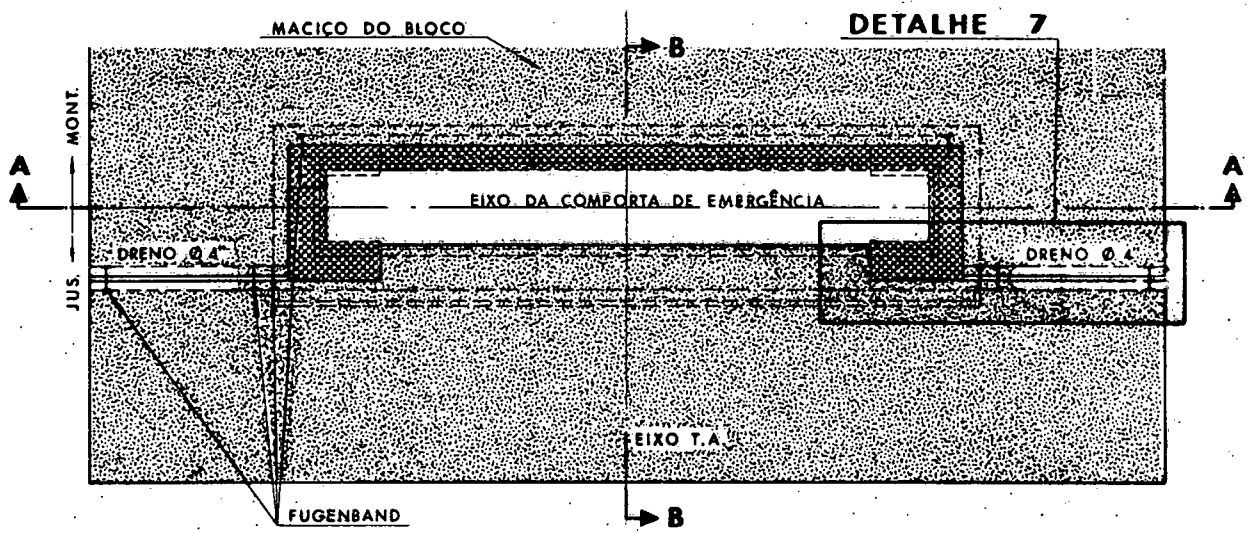
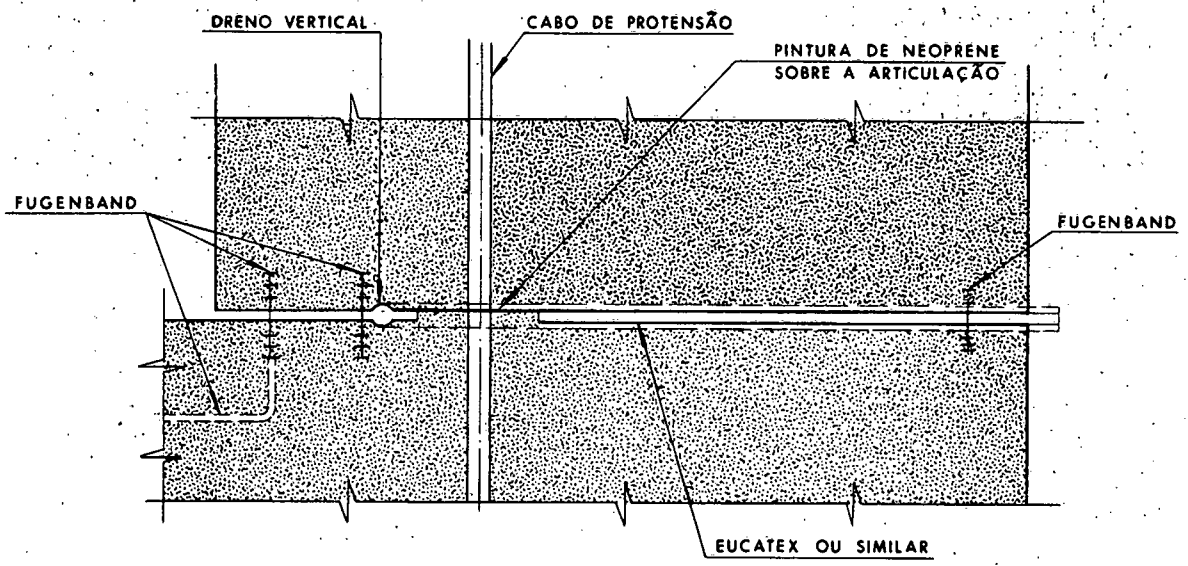
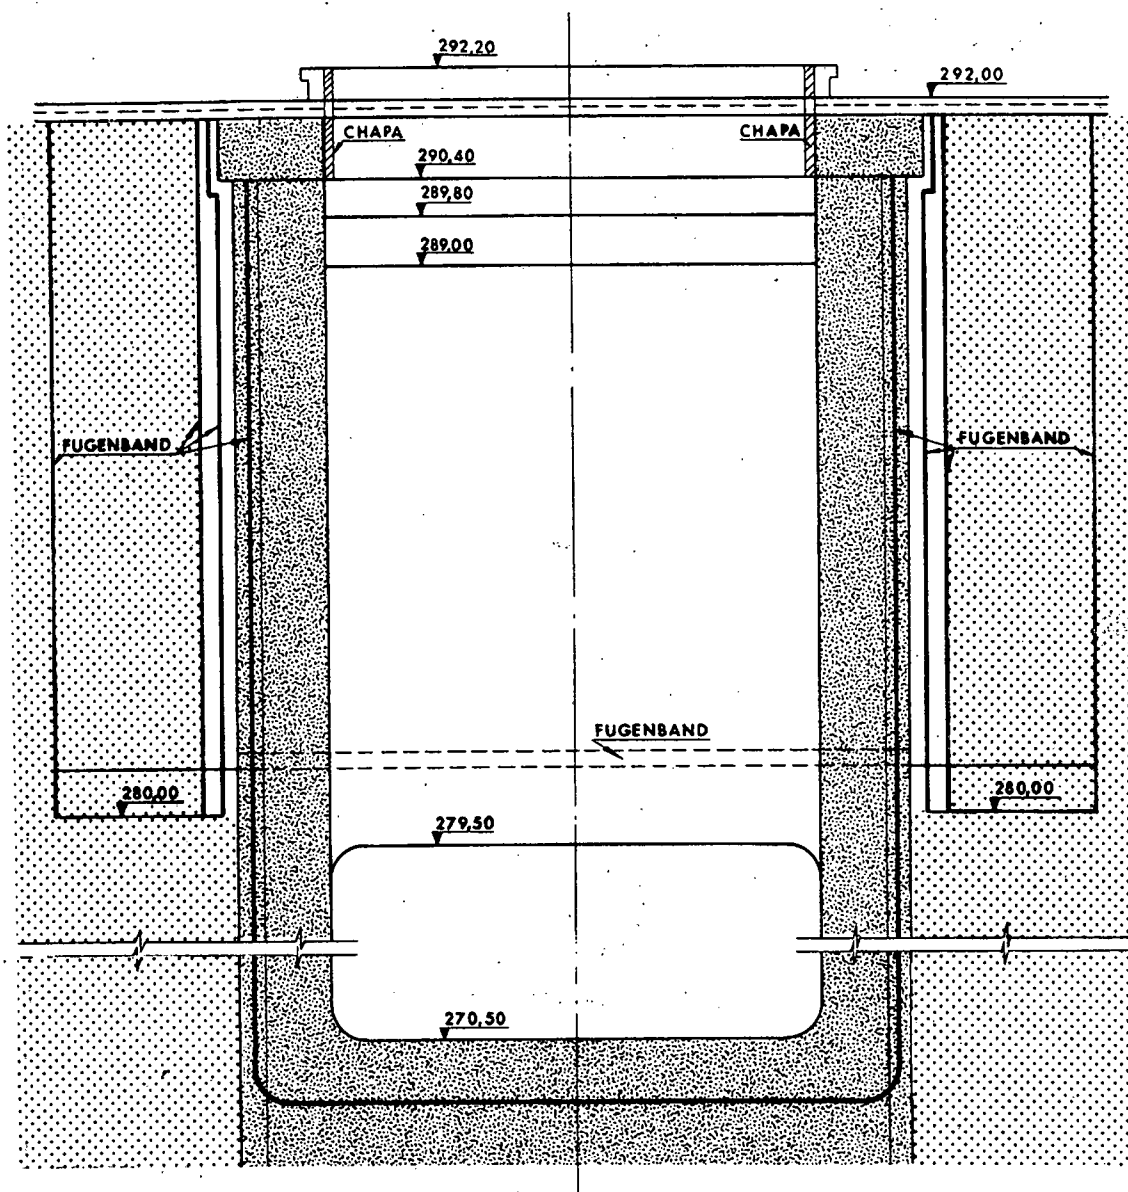
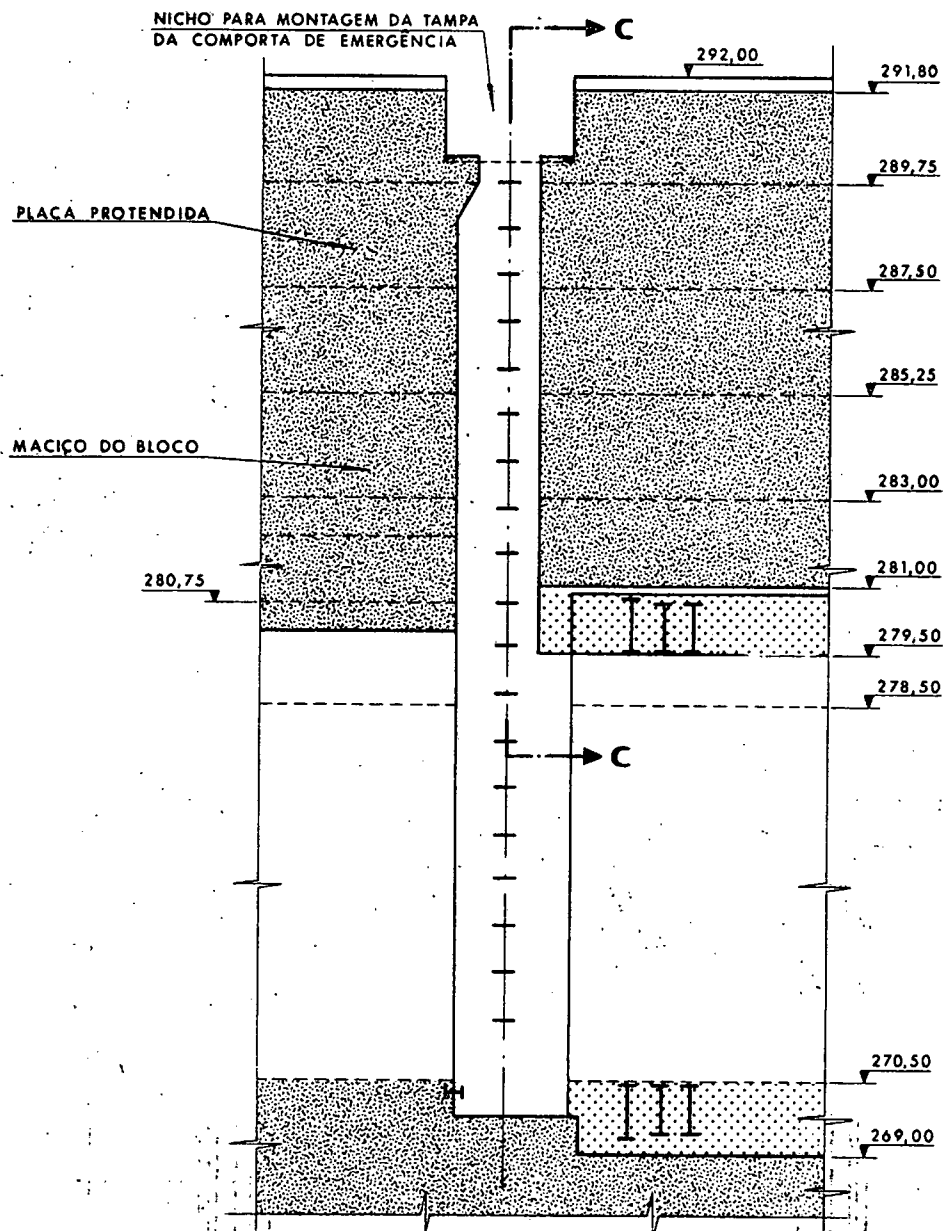
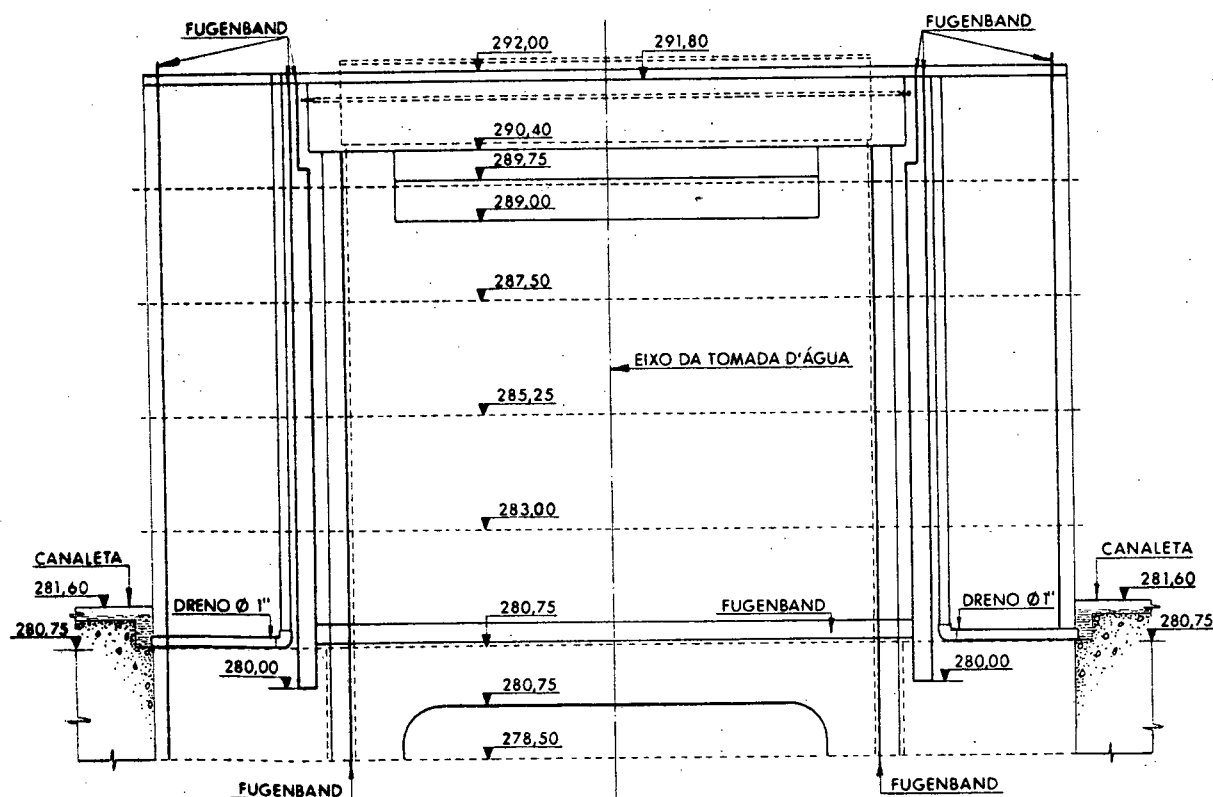
**Planta**

Em algumas unidades surgiram vazamentos d'água pelas laterais da blindagem da tampa de fechamento da comporta de emergência. A água infiltrada, ficava empoeada nesta região sobre a superfície acabada da cota 292,00 e penetrava pelas juntas das placas indo acumular-se nas laterais dos trilhos do Pórtico de 160t. O trilho do lado montante não possui sistema de drenagem, conforme fotos da folha seguinte.

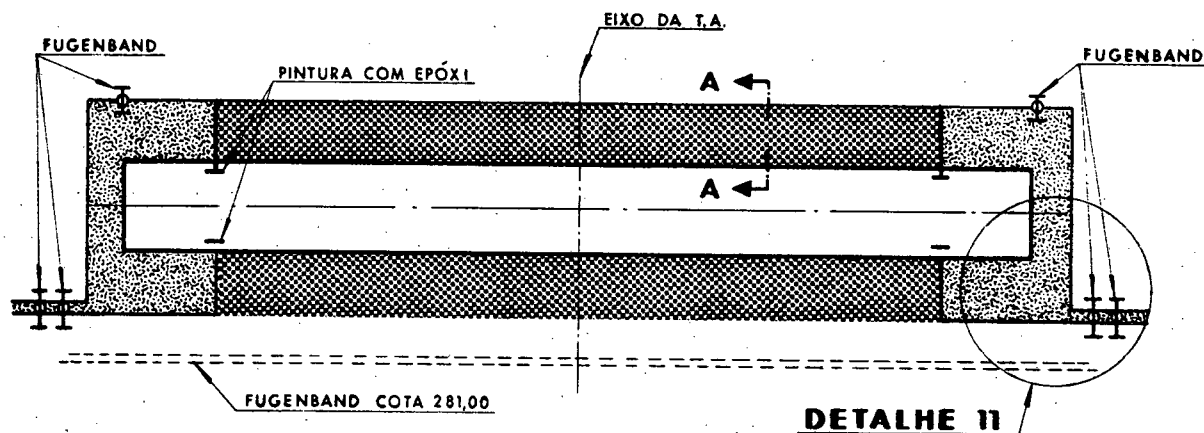
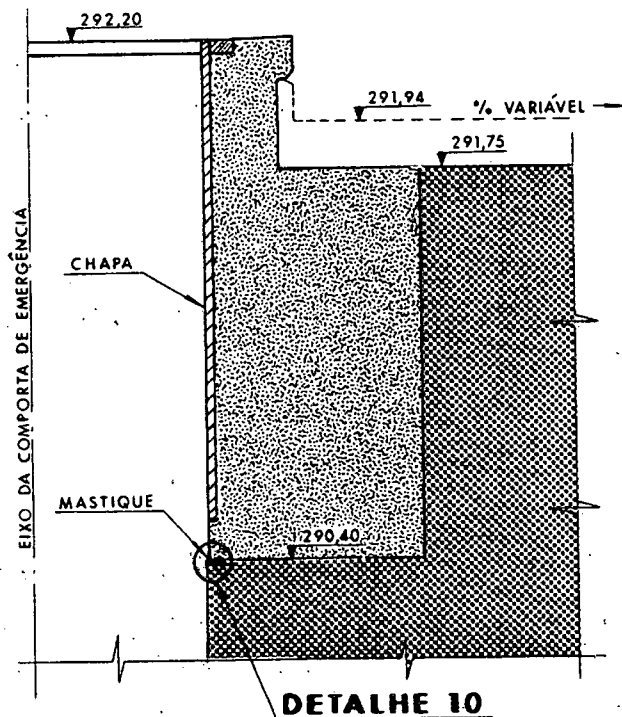
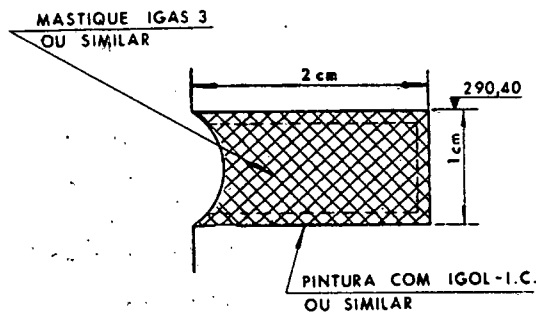
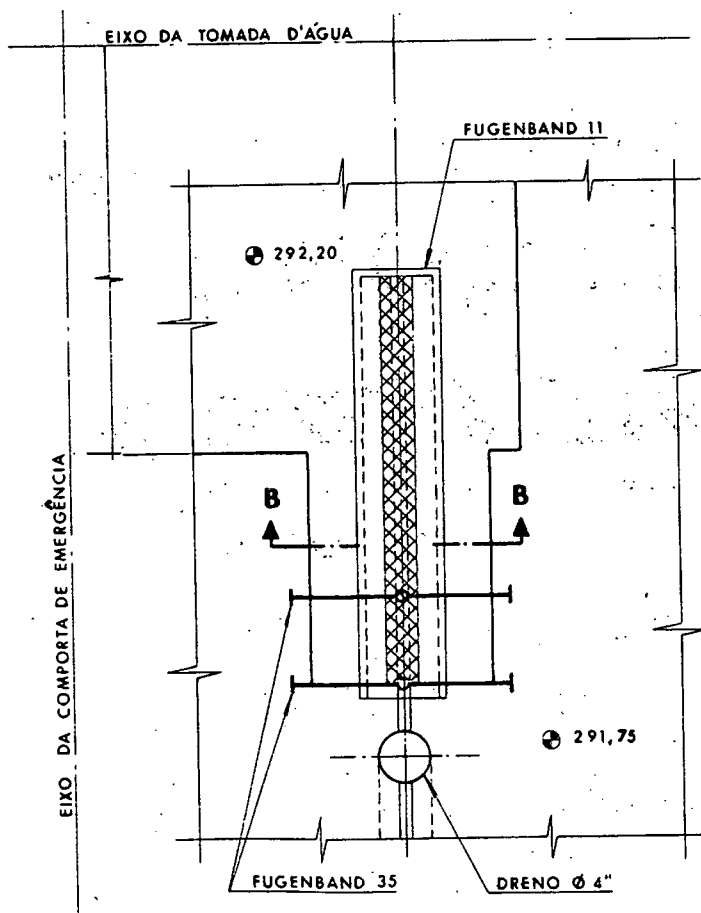
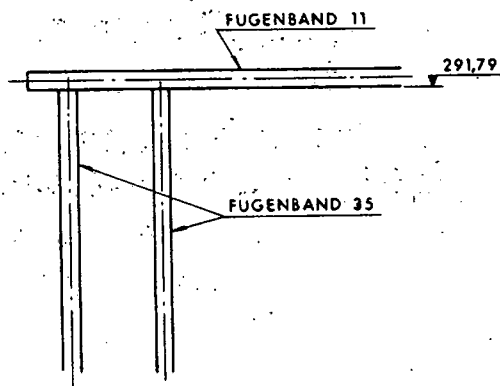
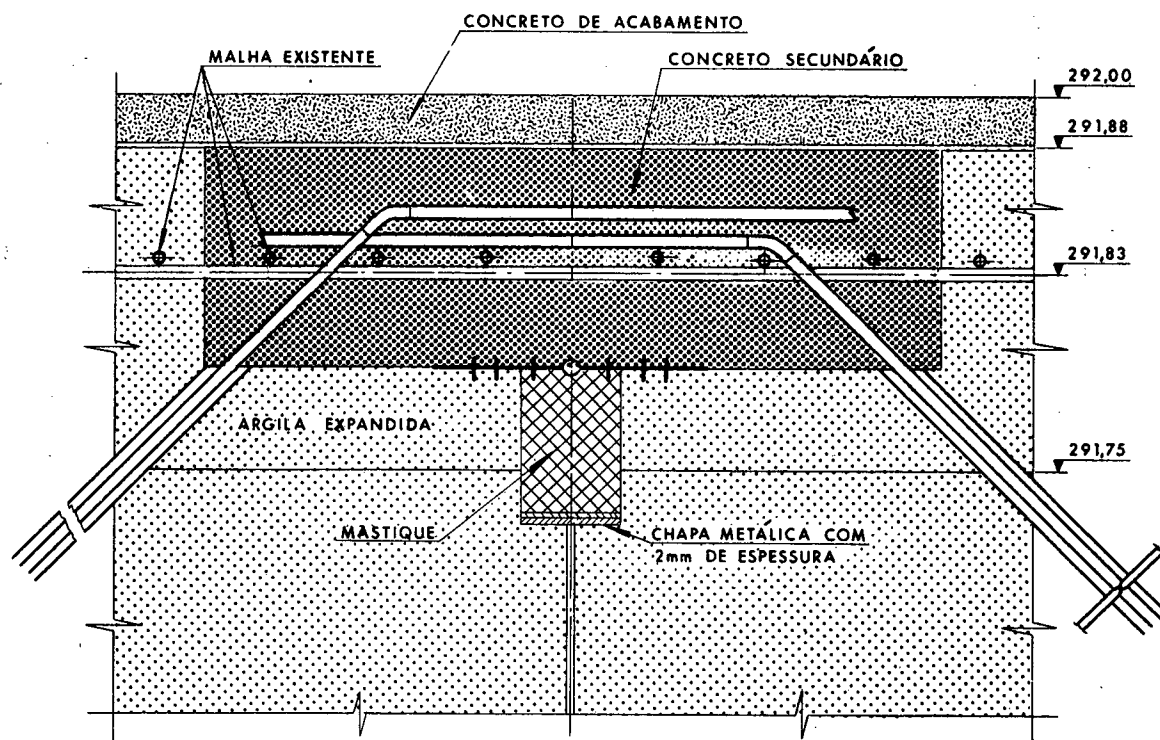
**Planta**

Depois da blindagem concretada, as juntas foram vedadas de conformidade com o desenho nº UIS-THC-A1.1170, a fim de que possíveis infiltrações dessas juntas não atingissem a parte externa da cota 292,00, conforme desenho abaixo e das folhas seguintes. Mesmo assim, houve infiltrações que não puderam ser contidas, conforme visto na foto da folha nº 87.

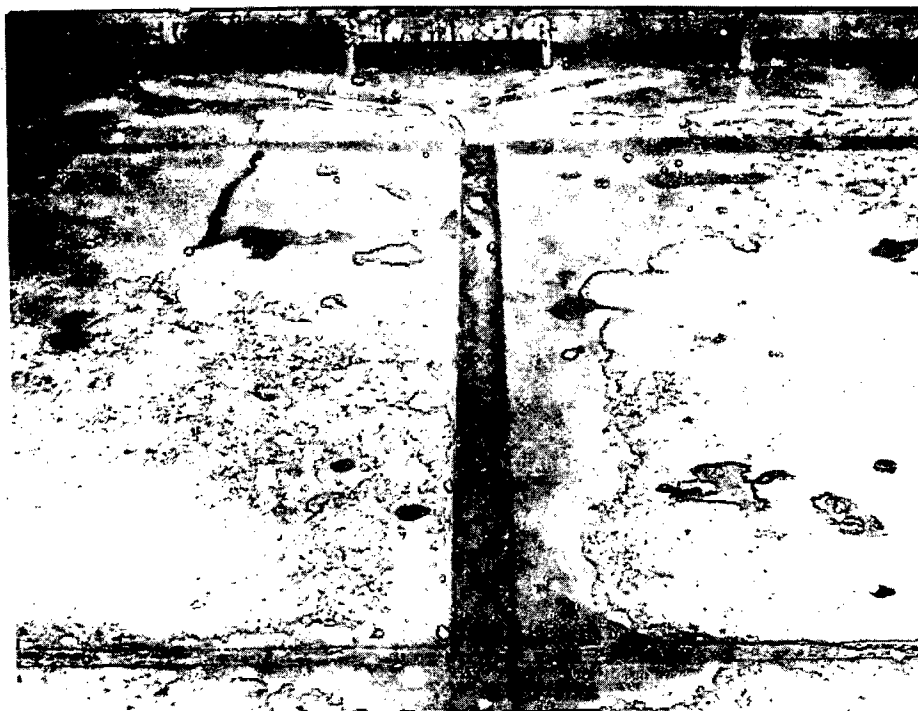
Vista das juntas vedadas.

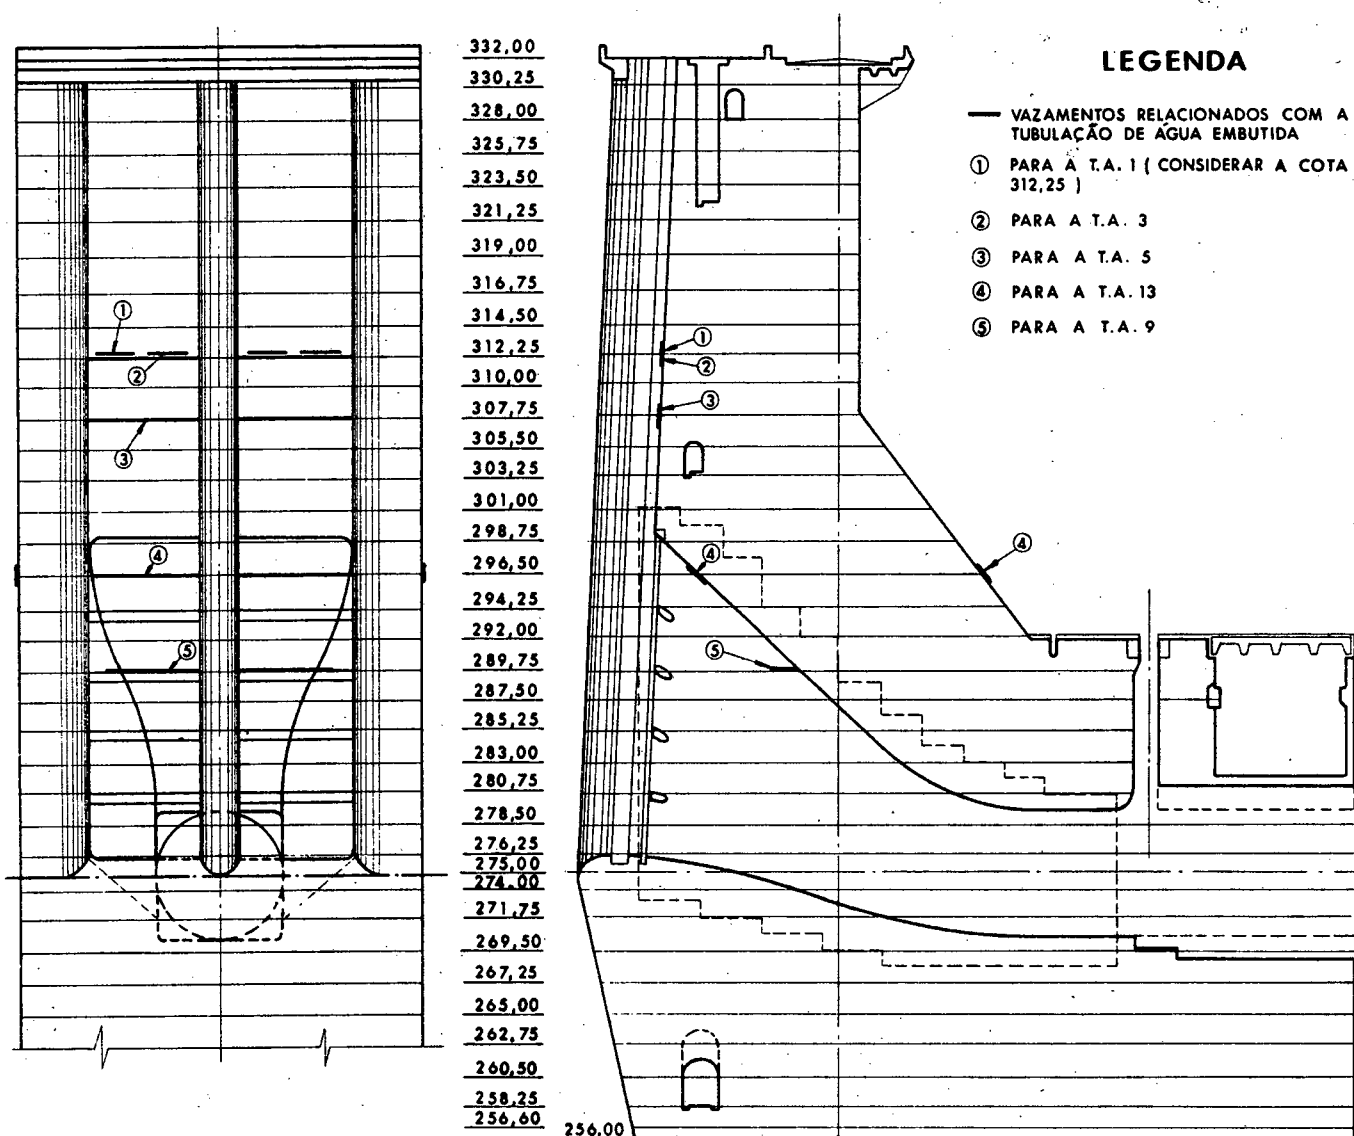
Durante os ensaios de estanqueidade efetuados nas câmaras de compressão entre os blocos TA-08 com TA-09 com o TA-10 surgiram outros vazamentos na junta entre as camadas 14 e 15 na TA-9 na cota 289,75, conforme desenho abaixo.

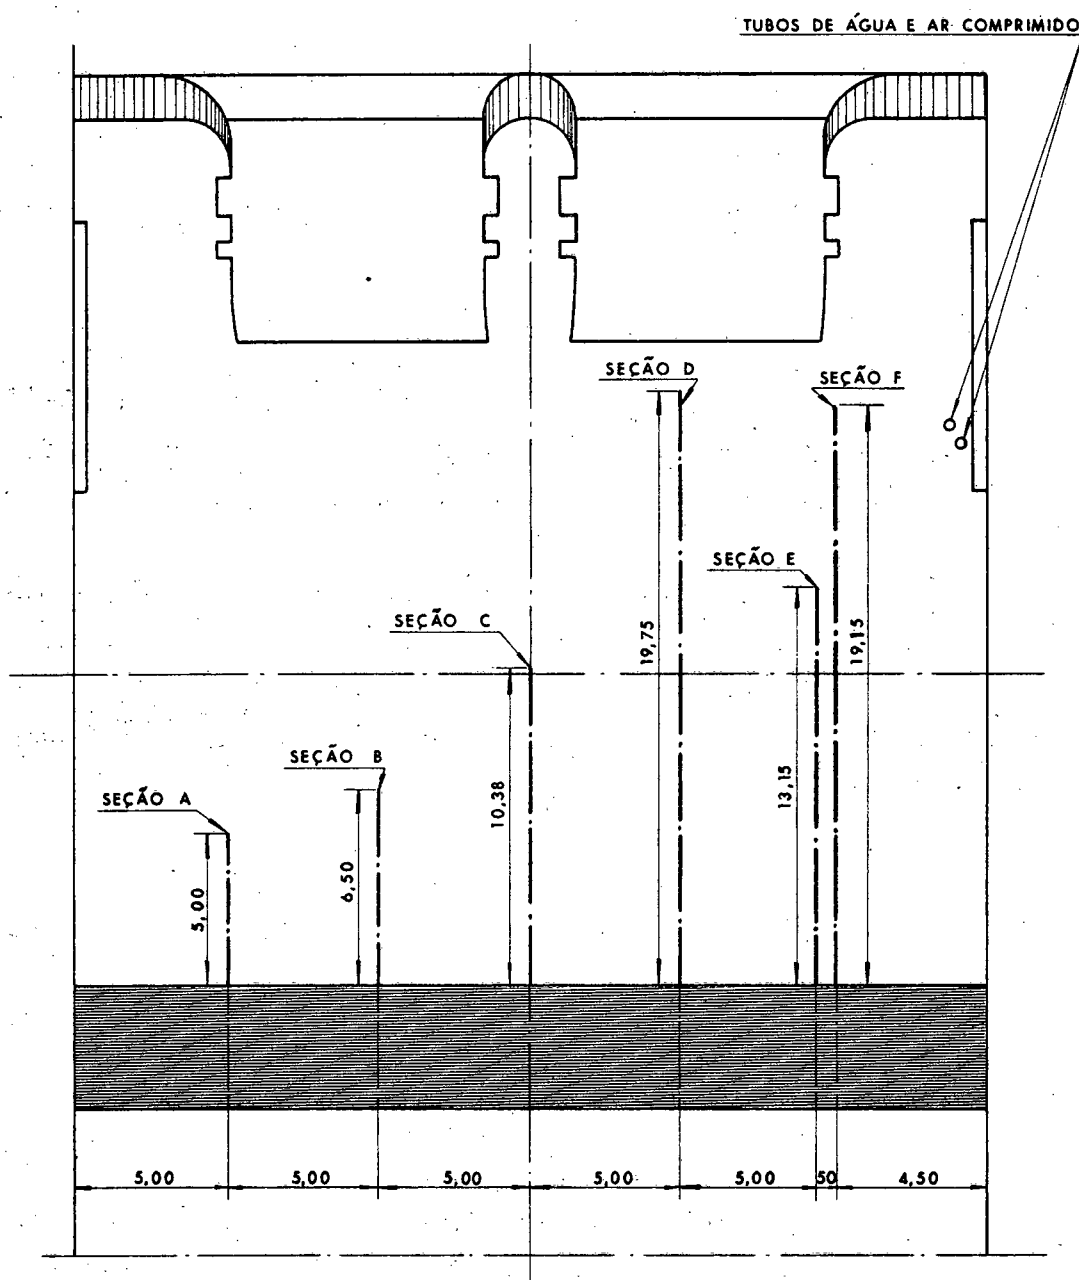
**T.A. 13 - Planta na Cota 296,50**

Para se ter uma idéia do estado da junta das camadas que apresentaram vazamentos, foram executados na TA-13 entre as camadas 17 e 18 cota 296,50, seis furos com sonda rotativa de  $\varnothing = 4"$  para obtenção e análise dos testemunhos. Com essa tentativa não se pôde chegar a nenhuma conclusão, pois o pequeno diâmetro do furo não permitiu uma análise mais apurada do estado das juntas. A locação dos furos, é mostrada no desenho da folha seguinte.

Terminado os ensaios, todos os furos horizontais e os três verticais que deram comunicação, foram enchidos com calda de cimento, A/C = 0,5 sem pressão. Os furos horizontais e verticais da TA-13 que se comunicaram, foram injetados com caldas de cimento com aplicação de pressão máxima 1,5kg/cm<sup>2</sup>. A calda foi feita com cimento de alta finura e diatomito (item 4.4.7.). O volume de calda foi equivalente ao volume dos próprios furos.

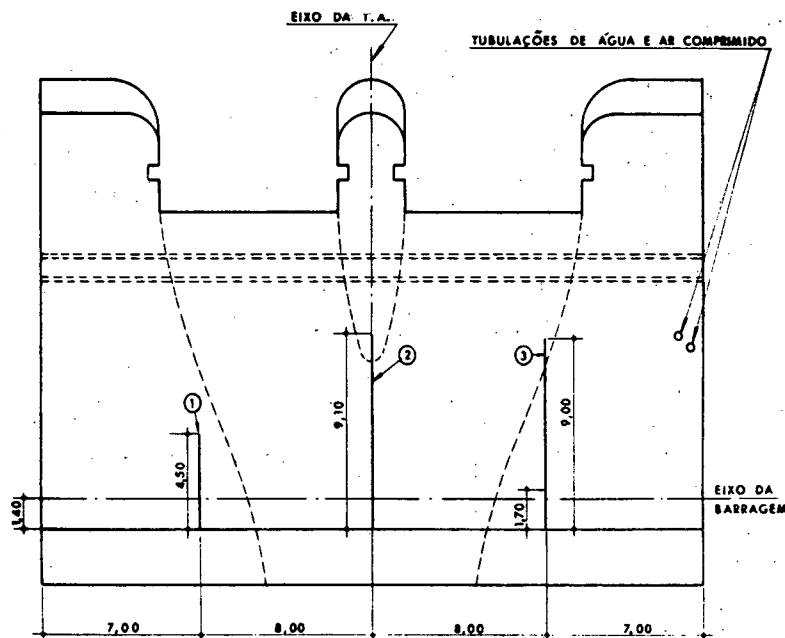
**T. A. 5 - Planta na Cota 307,75**

A locação dos furos e as condições dos testemunhos estão indicados nos desenhos das folhas seguintes. Todos os testemunhos dos blocos TA-5, TA-13 e o furo da TA-9, foram vistos pelo Professor Roy W. Carlson, que concluiu que a expansão térmica não seria suficiente para causar os defeitos observados nas juntas.

OBS: Furos 1 e 2 não quebraram na junta

Furo 3 de 0 a 1,70m, testemunhos não quebraram na junta  
de 1,70 a 9,00m, testemunhos quebraram na junta

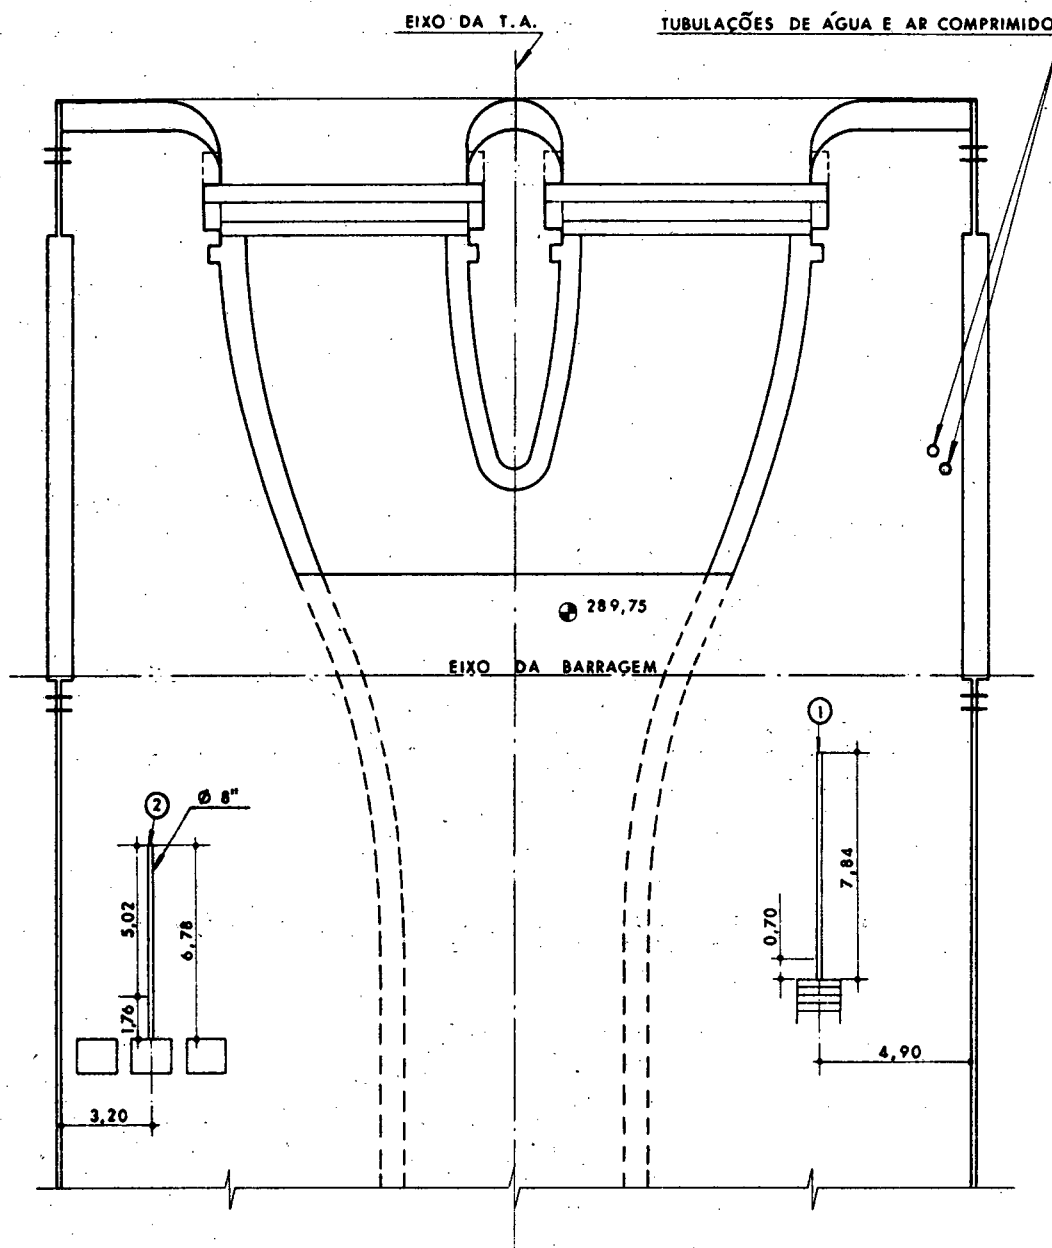
**T. A. 9 — Planta na Cota 289,75**

OBS: FURO ① DE 0 A 0,70m, TESTEMUNHOS NÃO QUEBRARAM NA JUNTA  
DE 0,70 A 7,84m, TESTEMUNHOS QUEBRARAM NA JUNTA  
FURO ② DE 0,0 A 1,76m, TESTEMUNHOS NÃO QUEBRARAM NA JUNTA  
DE 1,76 A 6,78m, TESTEMUNHOS QUEBRARAM NA JUNTA

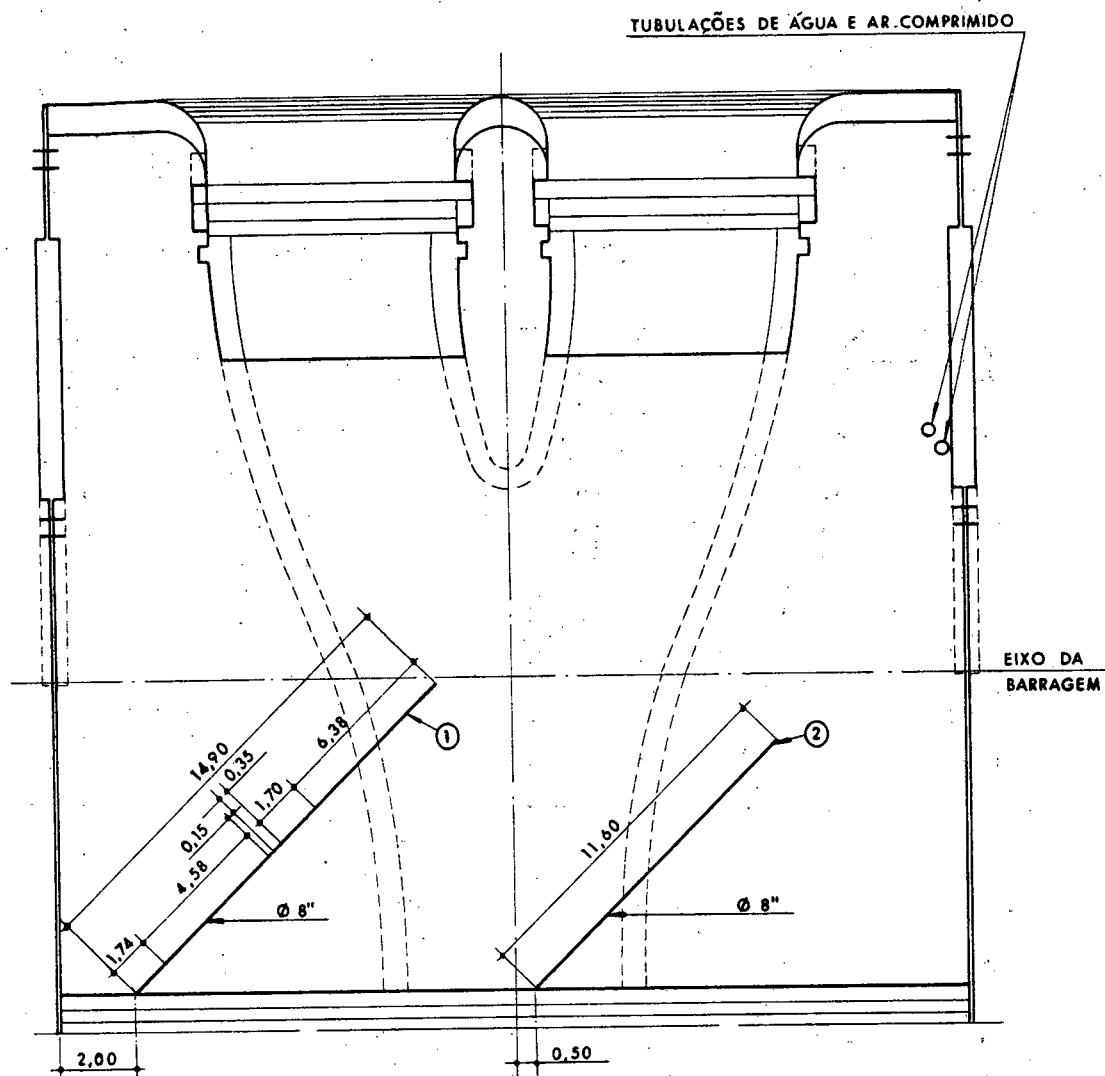
### T. A. 13 — Planta na Cota 296,50

OBS: FURO ① DE 0 A 1,74m, TESTEMUNHOS NÃO QUEBRARAM NA JUNTA  
DE 1,74 A 6,32m, TESTEMUNHOS QUEBRARAM NA JUNTA  
DE 6,32 A 6,47m, TESTEMUNHOS NÃO QUEBRARAM NA JUNTA  
DE 6,47 A 6,82m, TESTEMUNHOS QUEBRARAM NA JUNTA  
DE 6,82 A 8,52m, TESTEMUNHOS NÃO QUEBRARAM NA JUNTA  
DE 8,52 A 14,90m, TESTEMUNHOS QUEBRARAM NA JUNTA  
FURO ② DE 0 A 11,60m, TESTEMUNHOS QUEBRARAM NA JUNTA

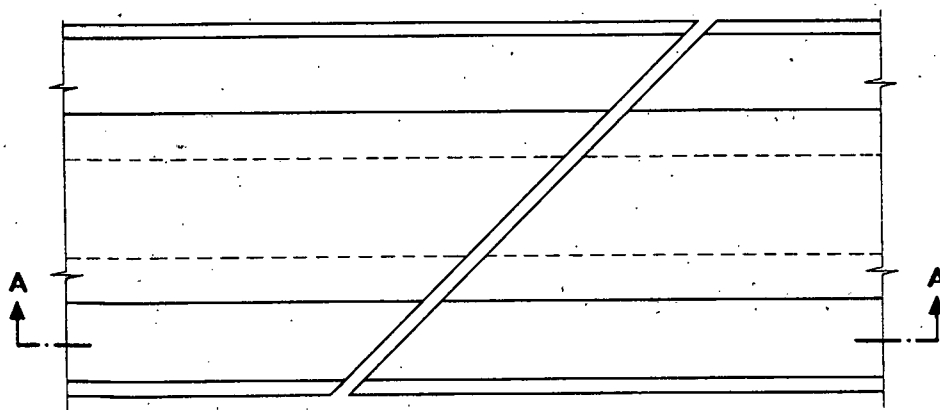
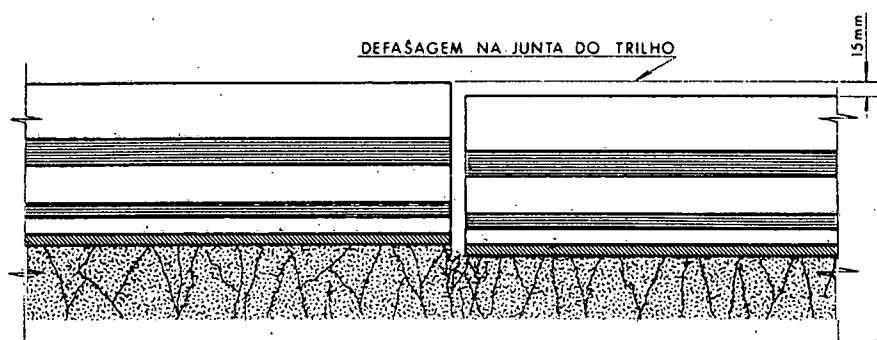
### Planta

Feito o rompimento do concreto da base, verificou-se que a argamassa se encontrava rompida em alguns trechos pela ação das cargas dos pórticos.

Diante disso, decidiu-se fazer a substituição da base de "argamassa seca" pela base de concreto.

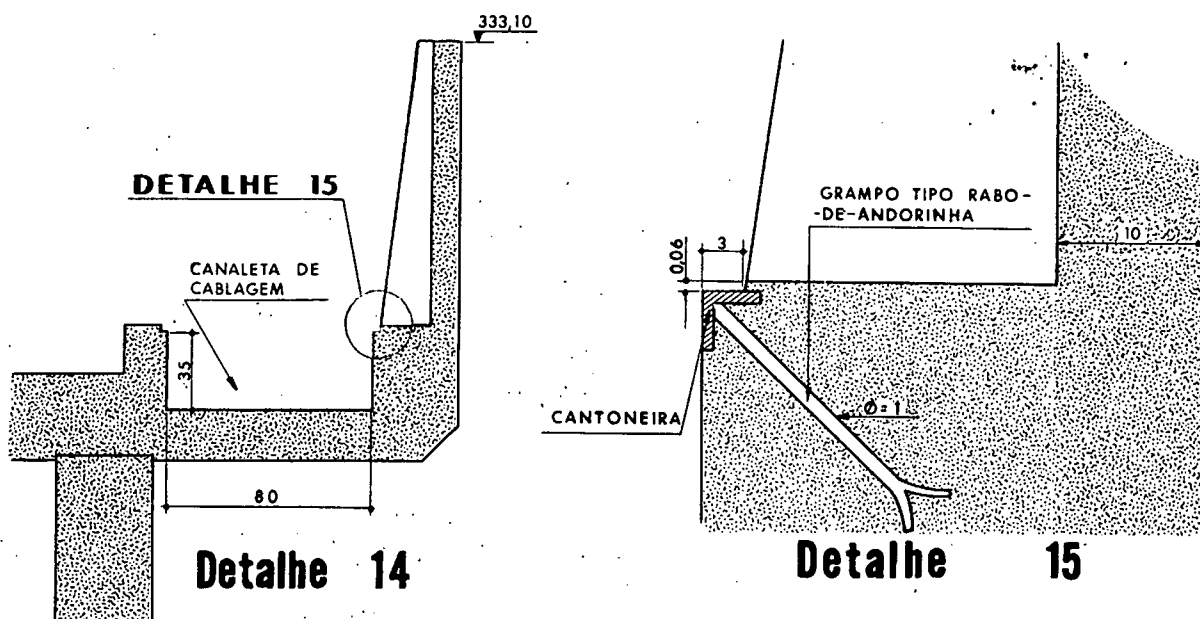
Esses defeitos provocados nas tampas, além do aspecto estético implicavam também no problema de segurança e proteção da cablagem. Diante disso decidiu-se substituí-las por tampas de concreto.

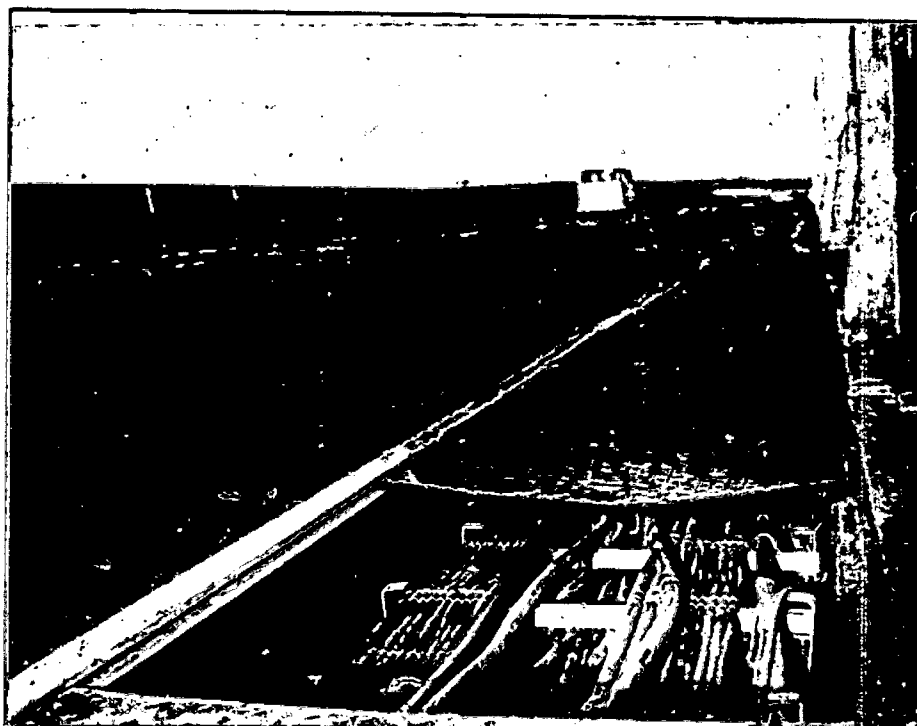
Essa canaleta foi fechada com chapas metálicas com dimensões de 900 x 850 x 6mm, com peso de 40kg, apoiadas sobre cantoneiras de ferro, conforme mostrado nas fotos das folhas nº 159 e nº 160. Como pode ser visto pelas fotos, essas tampas não se ajustaram adequadamente sobre os apoios, devido as freqüentes deformações causadas pelo trânsito de

pedestres, pela colocação de equipamentos de manutenção sobre elas, como as máquinas de solda, maçaricos e outros, além de manobras indevidas de veículos particulares.

Vista das deformações das tampas da canaleta e cablagem.
