## ***Problemas de Engenharia Civil e suas Soluções***

### ***Usina Ilha Solteira***

***Ilha Solteira - 1981***

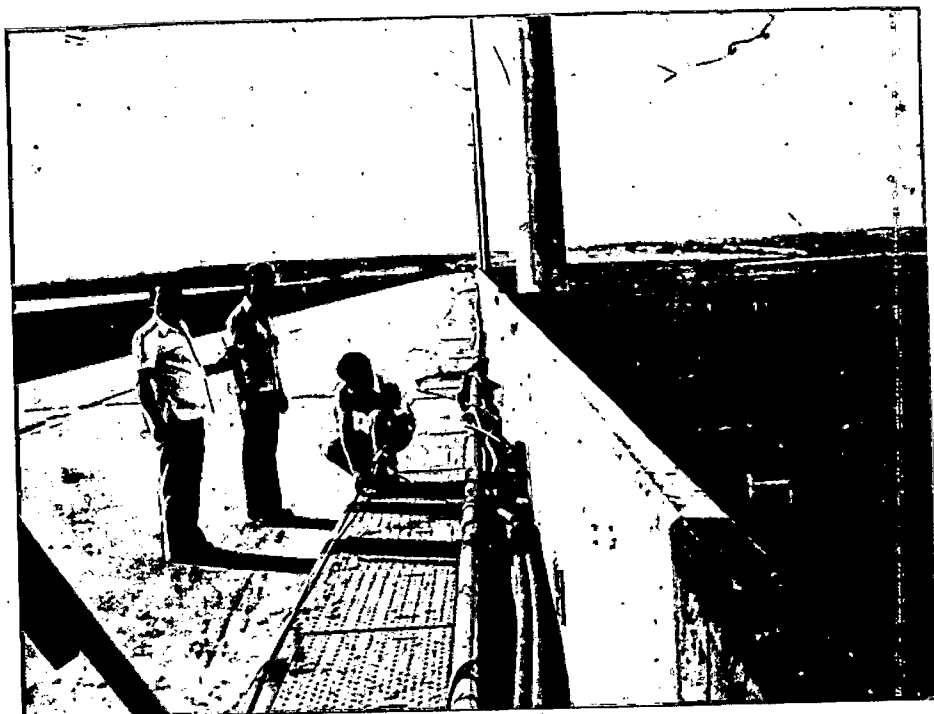
Essa canaleta foi fechada com chapas metálicas com dimensões de 900 x 850 x 6mm, com peso de 40kg, apoiadas sobre cantoneiras de ferro, conforme mostrado nas fotos das folhas nº 159 e nº 160. Como pode ser visto pelas fotos, essas tampas não se ajustaram adequadamente sobre os apoios, devido as freqüentes deformações causadas pelo trânsito de

Vista dos defeitos nas junções das tampas.

Esses defeitos provocados nas tampas, além do aspecto estético implicavam também no problema de segurança e proteção da cablagem. Diante disso decidiu-se substituí-las por tampas de concreto.

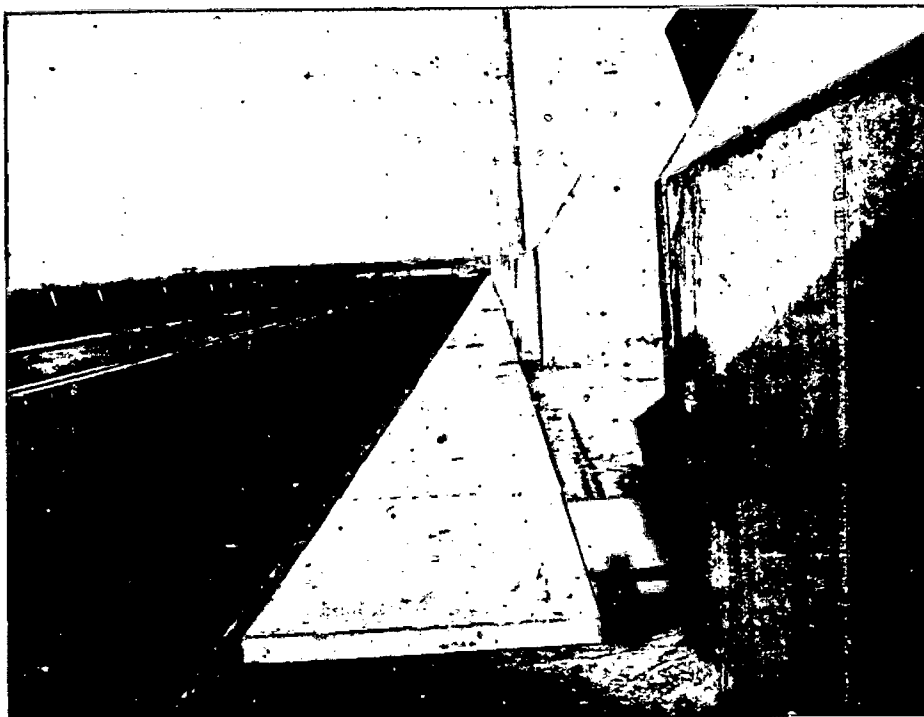
Vista das placas de concreto sobre a canaleta.

A distribuição das tampas sobre canaleta foi feita com o "caminhão Munk". A foto abaixo mostra a canaleta coberta com as tampas de concreto.

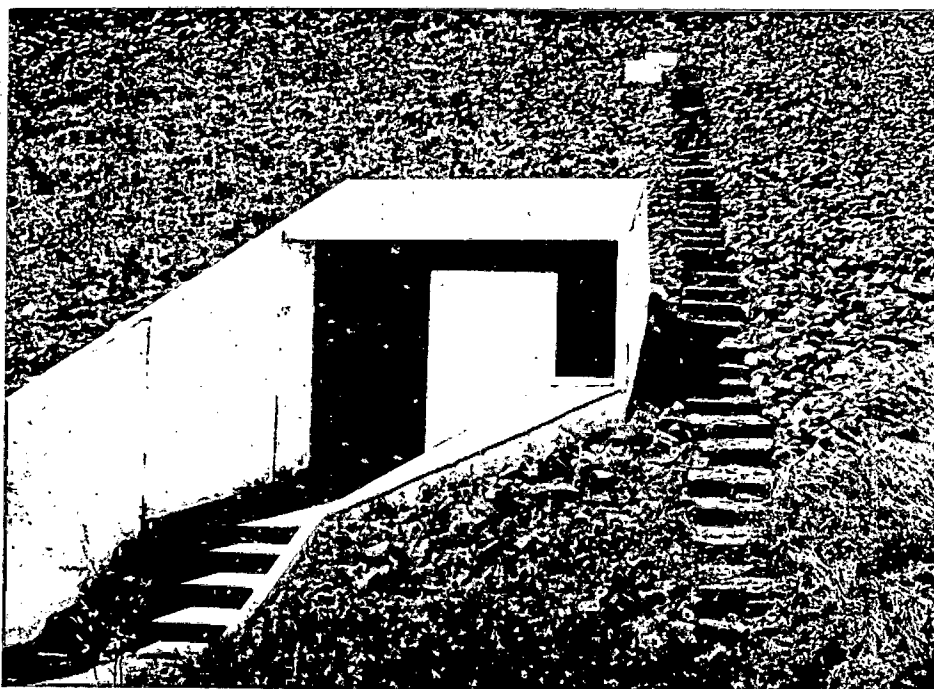
Detalhe da fixação das pedras no talude jusante da  
barragem.

Um arranjo manual das pedras, fixadas com argamassa, formou uma escada discreta que não prejudicou o aspecto estético e introduziu a segurança necessária.
