# **RELATÓRIO DE MONTAGEM**

## **M12/2 - ESTATOR TOSHIBA**

**USINA ILHA SOLTEIRA**

**JULHO - 1977**

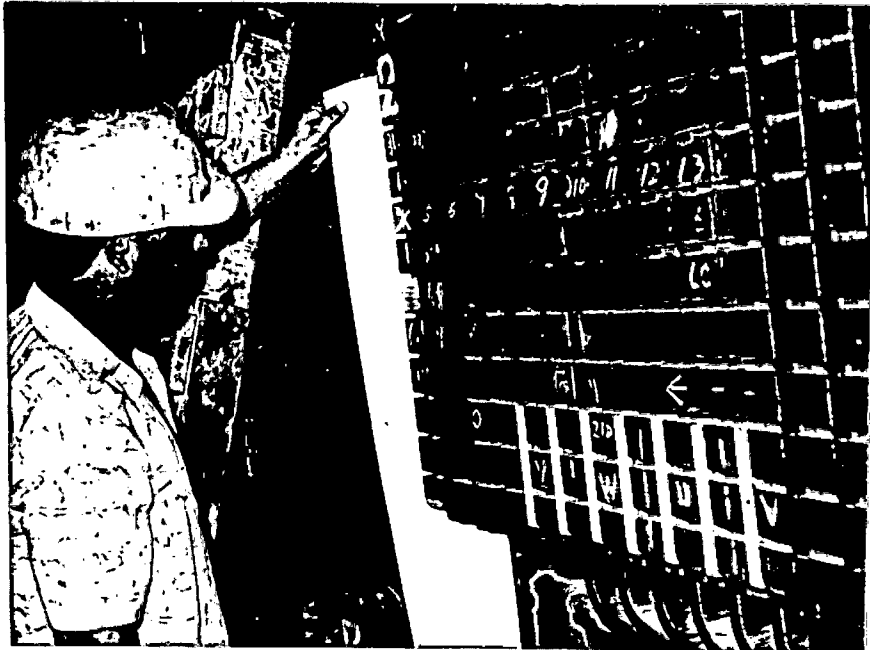
29.553

Colocação de calços de papel de fibra es  
pecial entre os segmentos .

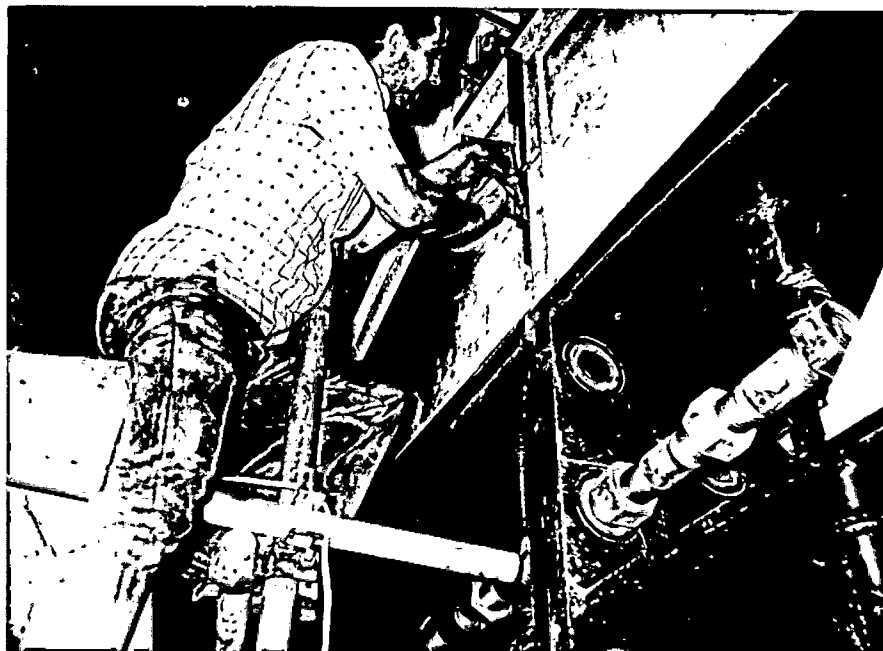
30.355

Colocação de calços metálicos para compens  
ação da folga entre os segmentos .

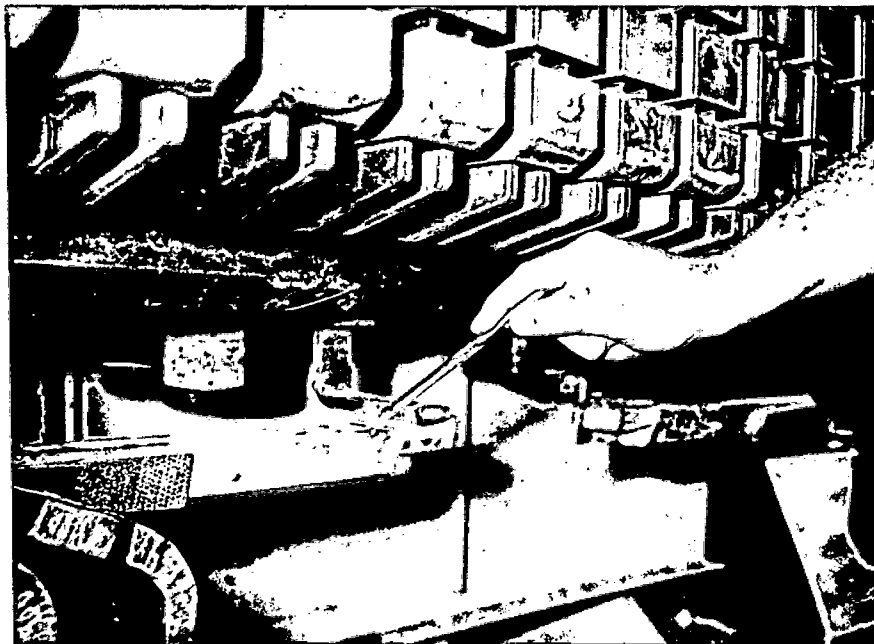
29.556

Anel de apoio para amarração das bobinas ( parte inferior ), sem a barra de interligação entre os segmentos

5.1 - COMPLEMENTAÇÃO E ISOLAÇÃO DO ANEL DE APOIO DAS BOBINAS ( PARTE SUPERIOR E INFERIOR ).

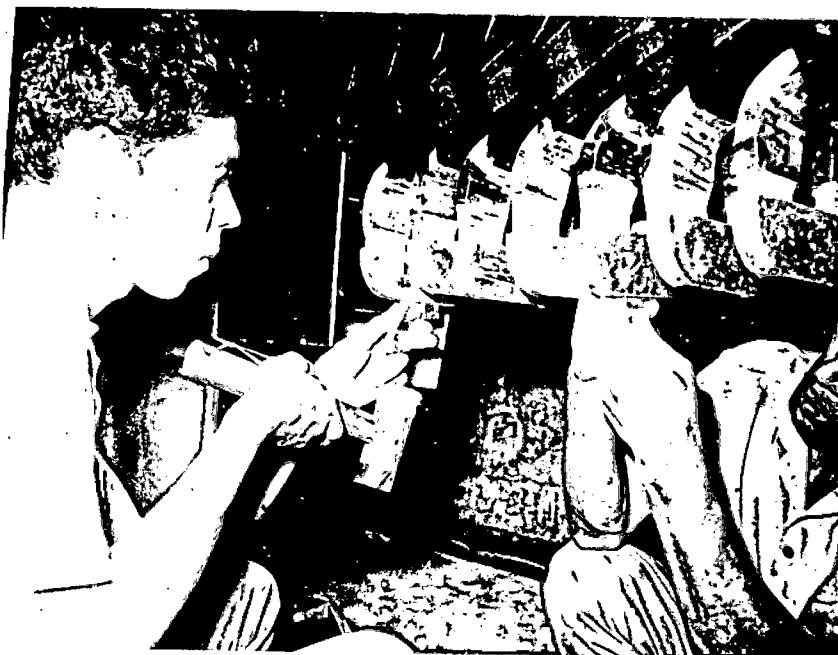
29.085

Preparação dos terminais das bobinas para o estanhamento,

Após a colocação das bobinas, procedeu-se a limpeza dos terminais com ácido e, em seguida, foram colocados os conectores e as cunhas de cobre estanhado.

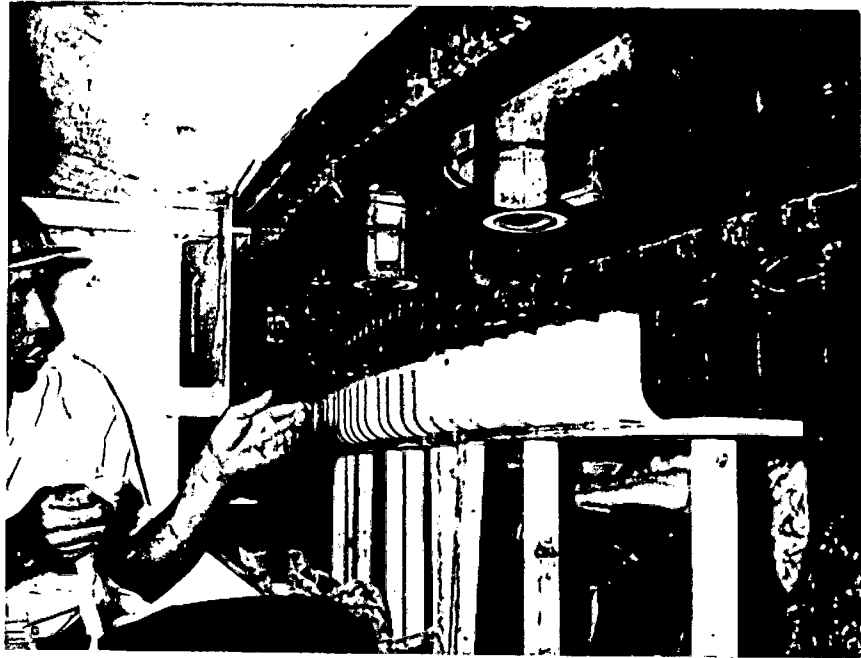
29.784

Capas de fibra-de-vidro para proteção dos terminais.

Após a preparação das capas de fibra-de-vidro para a isolação dos terminais superiores e inferiores das bobinas e preparação da massa isolante Epoxy para colocação nas capas de fibra-de-vidro, as capas foram montadas nos terminais das bobinas e apoiadas sobre uma tábua, até a secagem da massa colocada na parte interna.

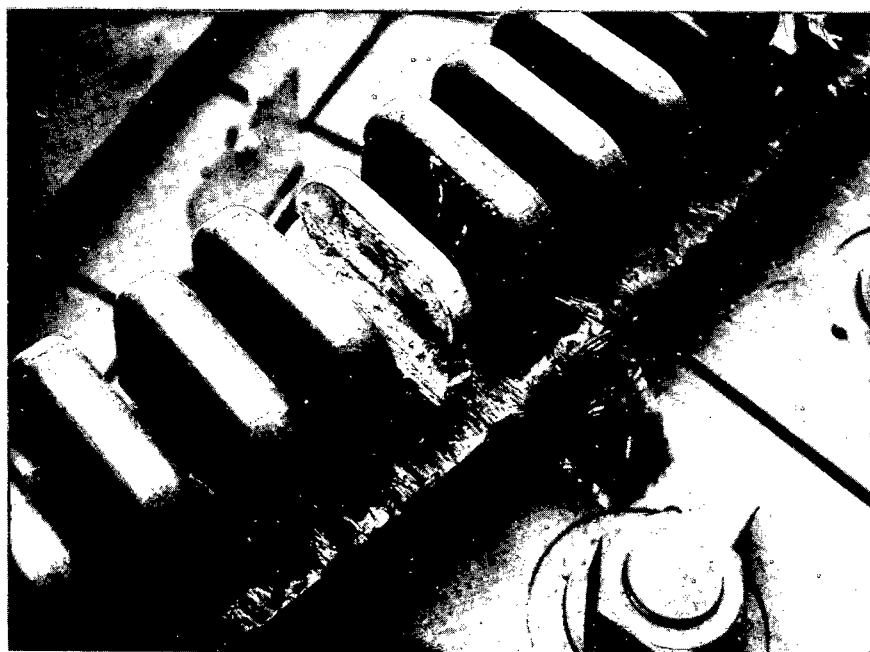
29.929

Terminais estanhados e isolados com a ca  
pa de proteção.

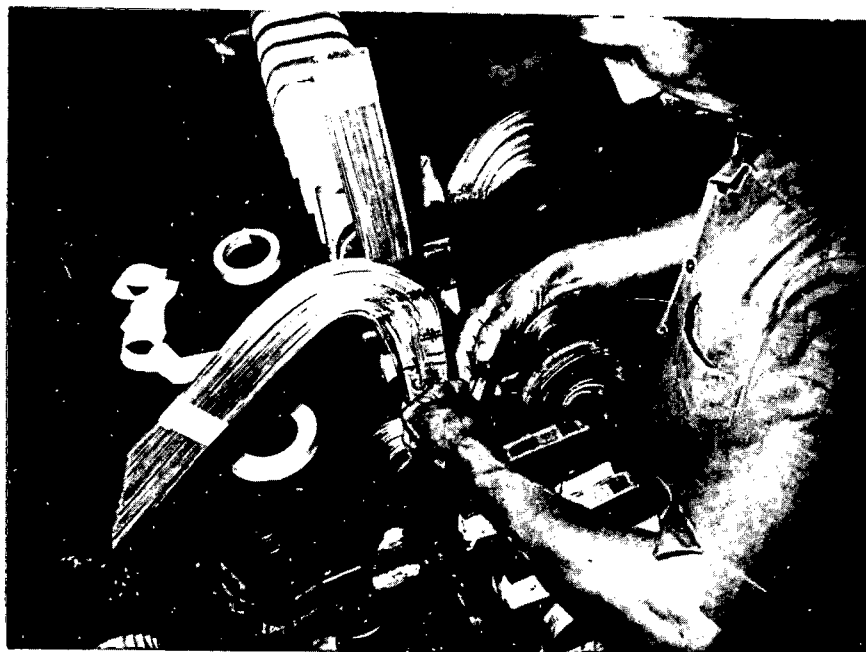
29.328

Fase de preparação dos terminais das bobinas para os barramentos.

Os terminais das bobinas foram preparados, dobrados em forma de barramentos, estanhados e isolados com fita de Mica, fibra-de-vidro e verniz.

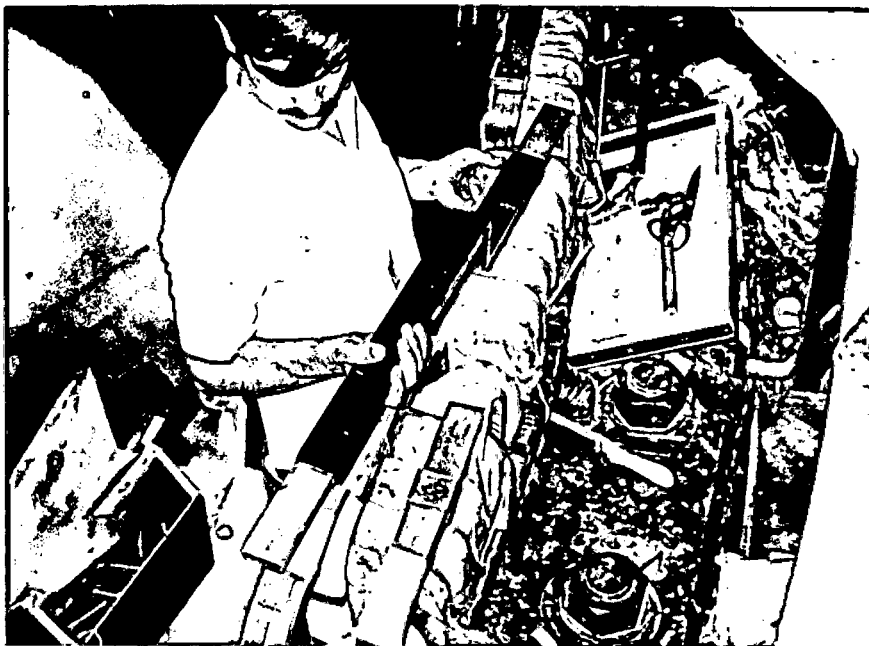
29.374

Preparação da barra Jumper para montagem.

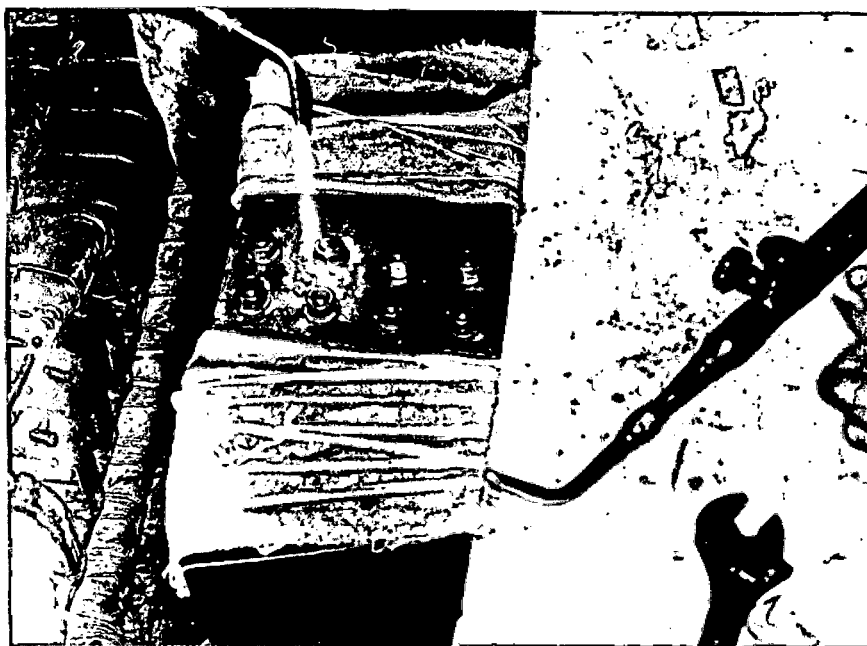
29.375

Aquecimento do terminal para o estanhamento.

Os terminais foram fixados com parafusos e estanhados; em seguida removeu-se o excesso de estanho derretido.

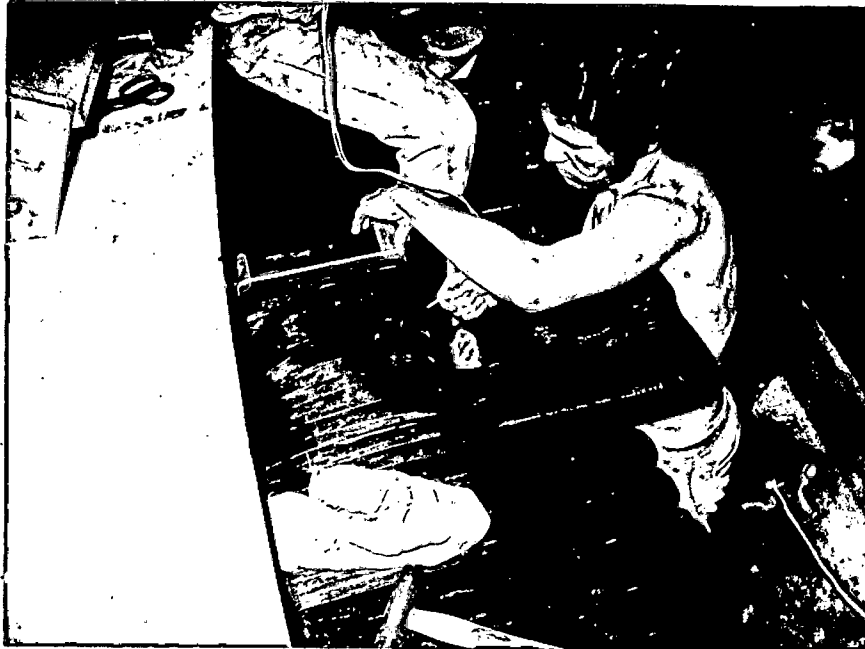
29.396

Isolação dos terminais. Etapa final.

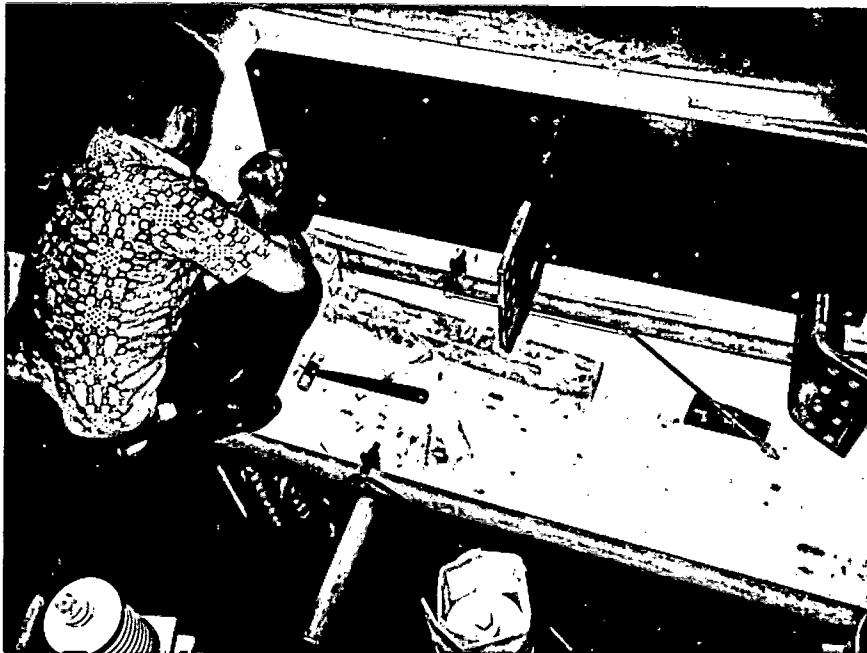
29.398

Montagem da chapa de Celeron.

Fixou-se na carcaça do Estator as chapas de Celeron, para apoio dos terminais de saída do Gerador e Centro Estrela .

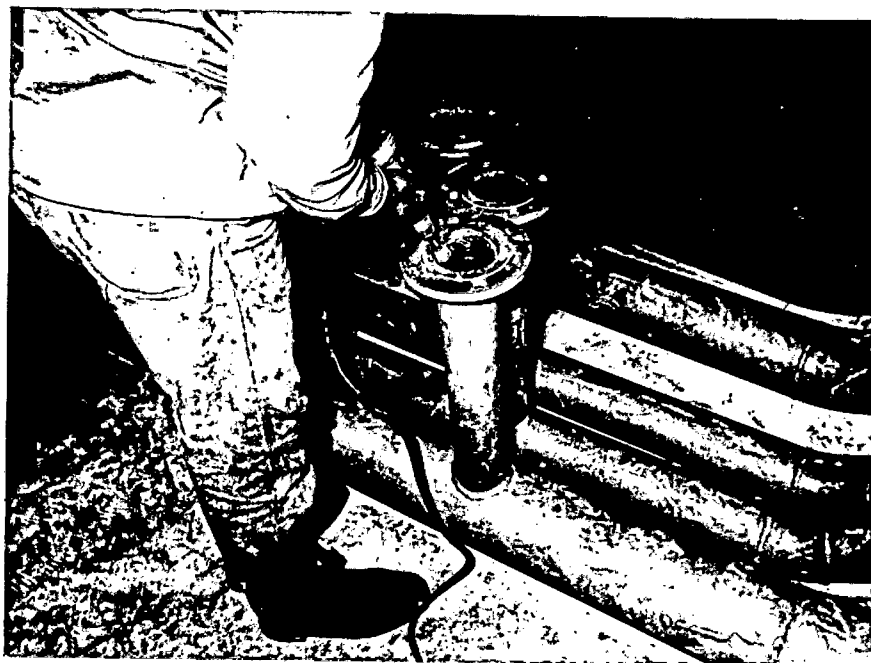
30.370

Preparação da tubulação.

Teste com água na tubulação ( pressão aplicada:  $5 \text{ kg/cm}^2$  ) para verificação de possíveis vazamentos.

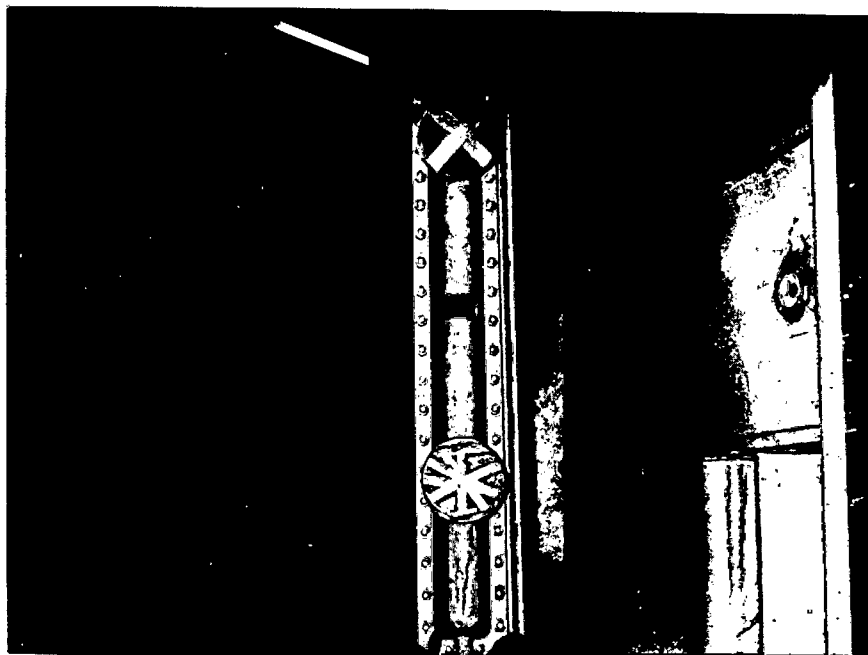
30.373

Montagem dos trocadores de calor.

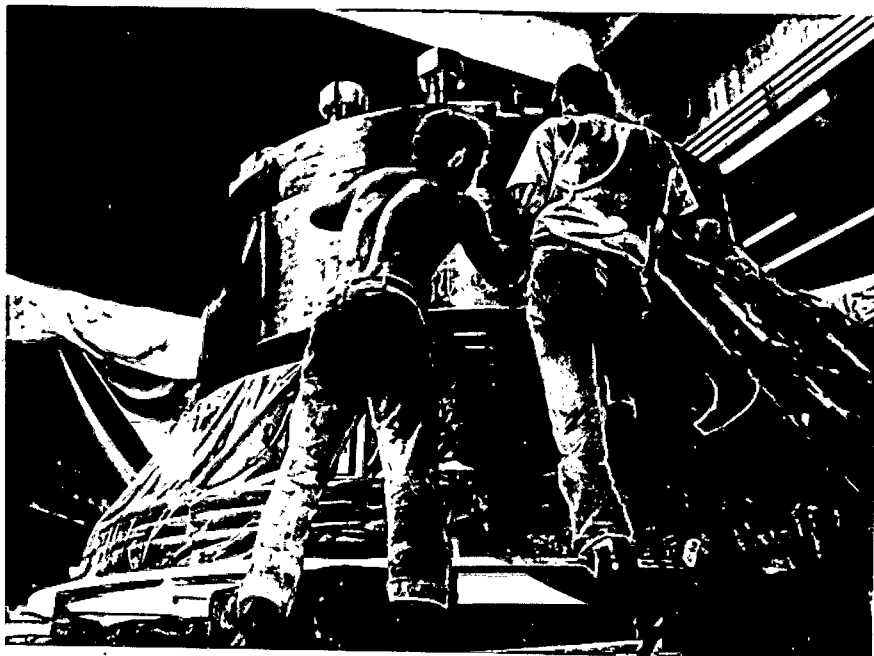
29.782

Limpeza do eixo da Turbina para o acoplamento da cuba e aranha do mancal.

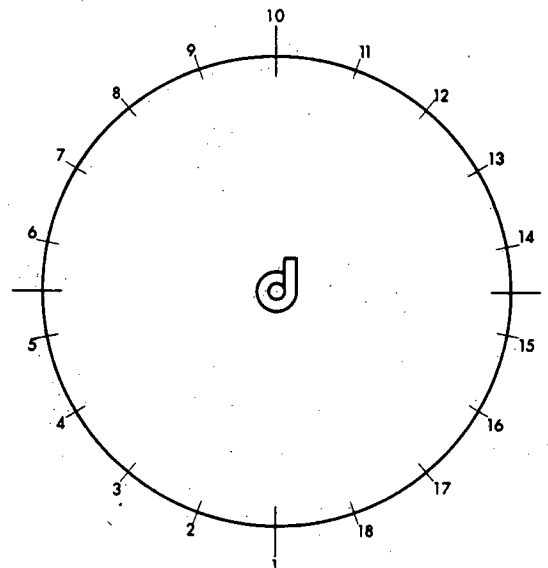
CENTRAGEM	
12 ~ 01	11,11
02 ~ 03	11,09
04 ~ 05	11,145
06 ~ 07	11,22
08 ~ 09	11,22
10 ~ 11	11,19

AS MEDIDAS SÃO NO MEIO DOS BRAÇOS (MARCADO COM X)

FOLGA FINAL DOS MANCAIS			
Nº DO PATIM	FOLGA	Nº DO PATIM	FOLGA
1	23,5	10	22,8
2	23,5	11	22,0
3	24,0	12	22,2
4	24,0	13	22,0
5	26,0	14	22,0
6	25,0	15	23,0
7	24,0	16	21,5
8	23,5	17	22,0
9	23,0	18	22,5

MEDIDAS EM 1/100 mm

**Medidas de Centragem do Cubo da Cruzeta Inferior Grupo 3**

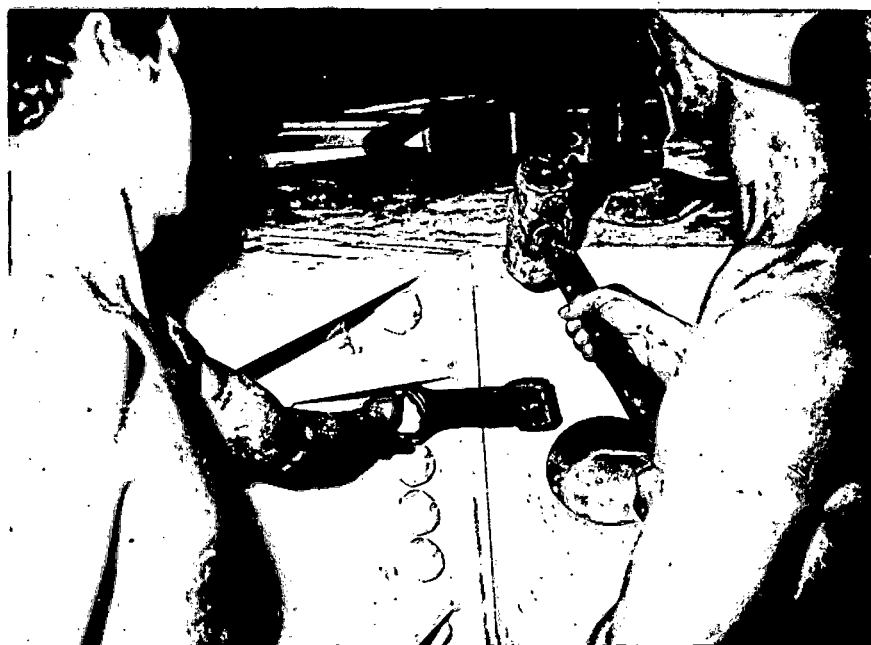
29.560

Acoplamento dos braços ao cubo.

Após a limpeza das faces usinadas do cubo e dos braços da aranha, iniciou-se o seu acoplamento por meio de parafusos e pinos-de-guia.

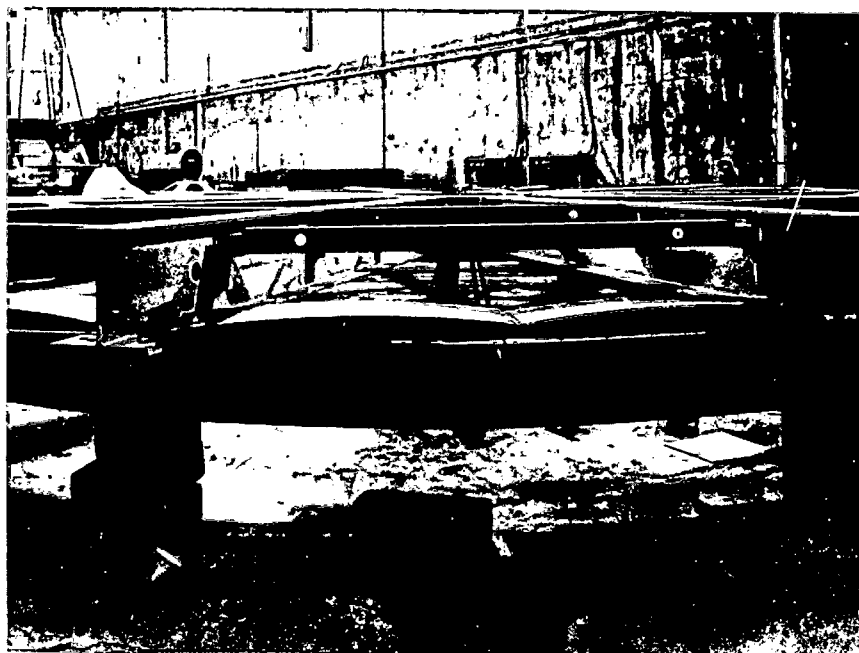
29.708

Vista das calhas montadas na parte inferior da tampa do Gerador.

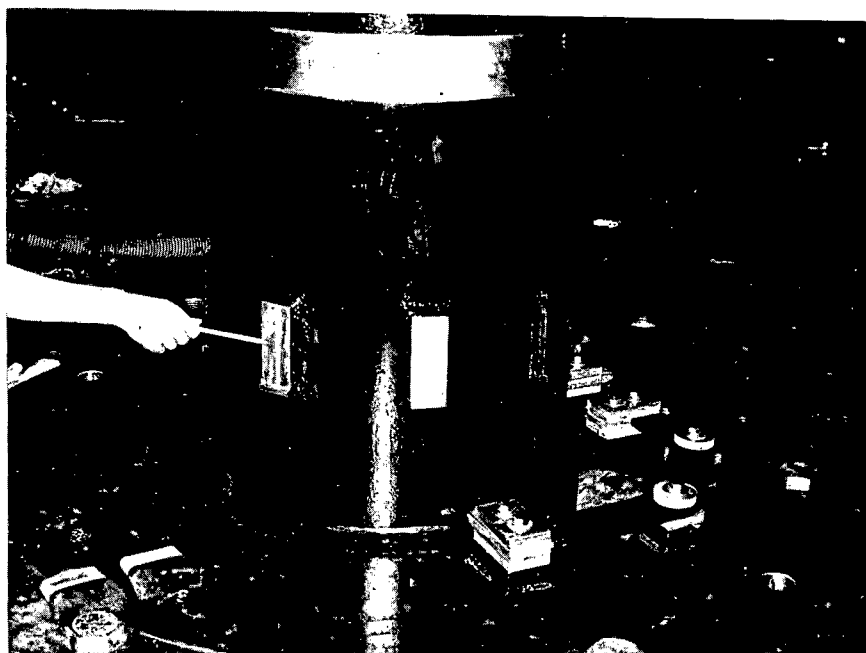
29.388

Eixo do PMG e barramento de excitação montados. Detalhe do encaixe do Rotor.

Inicialmente foi preparado e montado o prolongamento do eixo do Gerador, para montagem do PMG - Gerador de imã permanente.

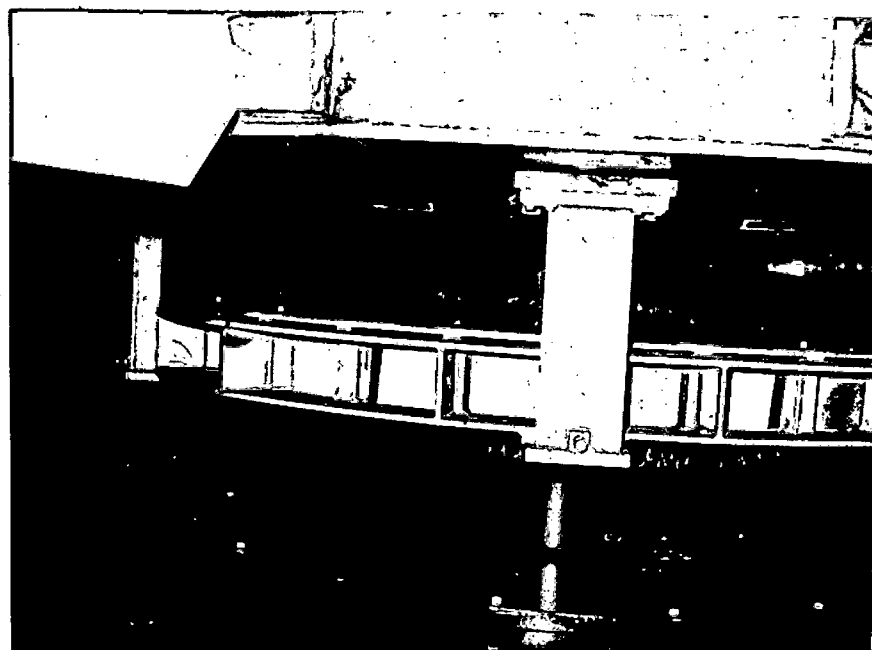
29.349

Montagem do estator do PMG.

O estator do PMG foi fixado com suportes na parte interna da tampa do Gerador.

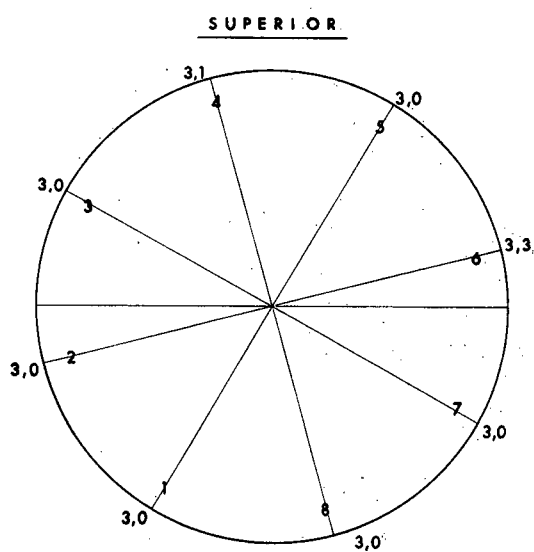
USOU ESPESÍMETRO

UNIDADE EM mm

### Centragem Eixo Superior — Grupo-4
