***Construção da Ponte a
Jusante da Usina Hidroelétrica
Três Irmãos***

***São Paulo
1983***

Apresentação

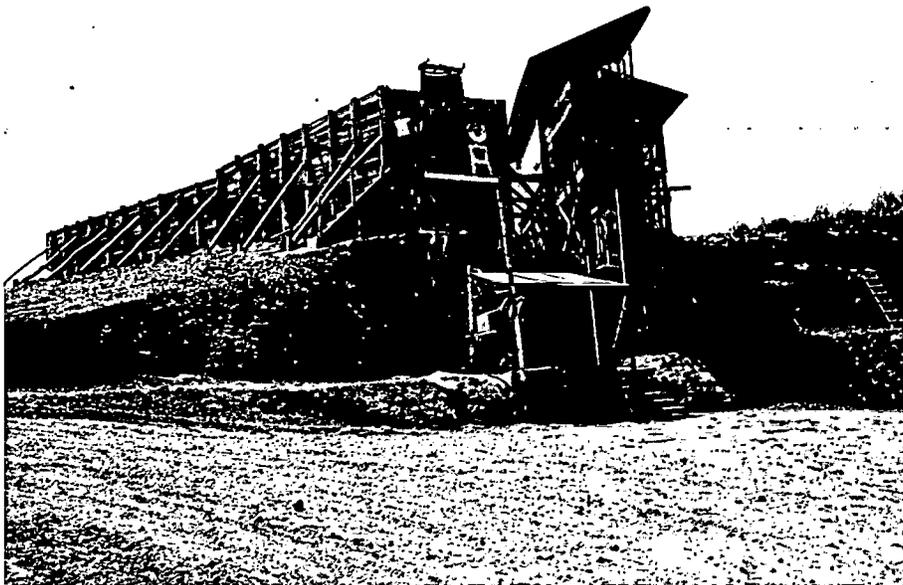
Central dosadora de concreto com capacidade nominal de 1.000 ℓ, vendo-se a direita, o depósito de cimento.

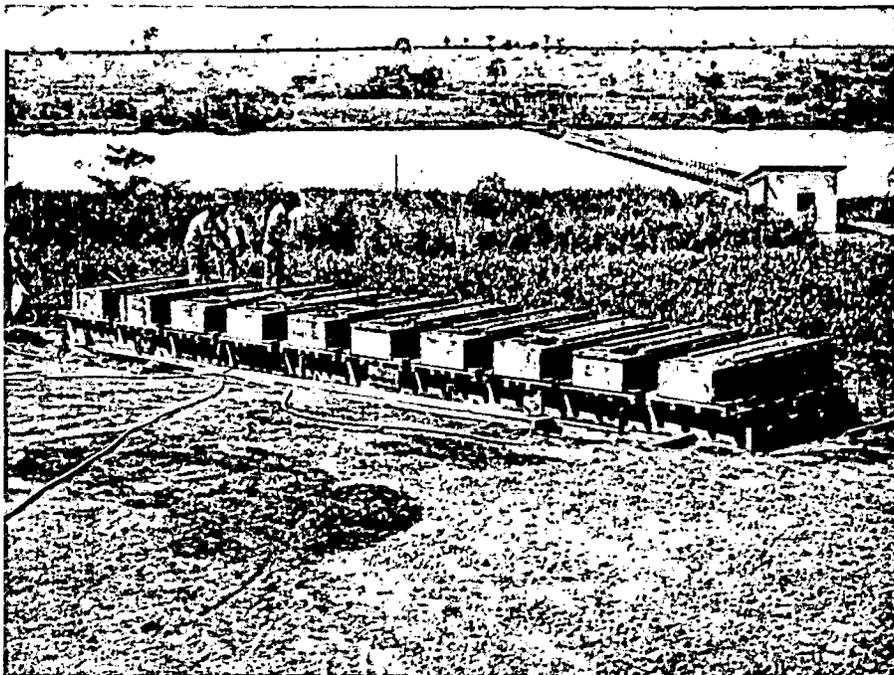
Fabricação das placas pré-moldadas. Estas formas serviram para a concretagem de todas as placas necessárias à Obra.

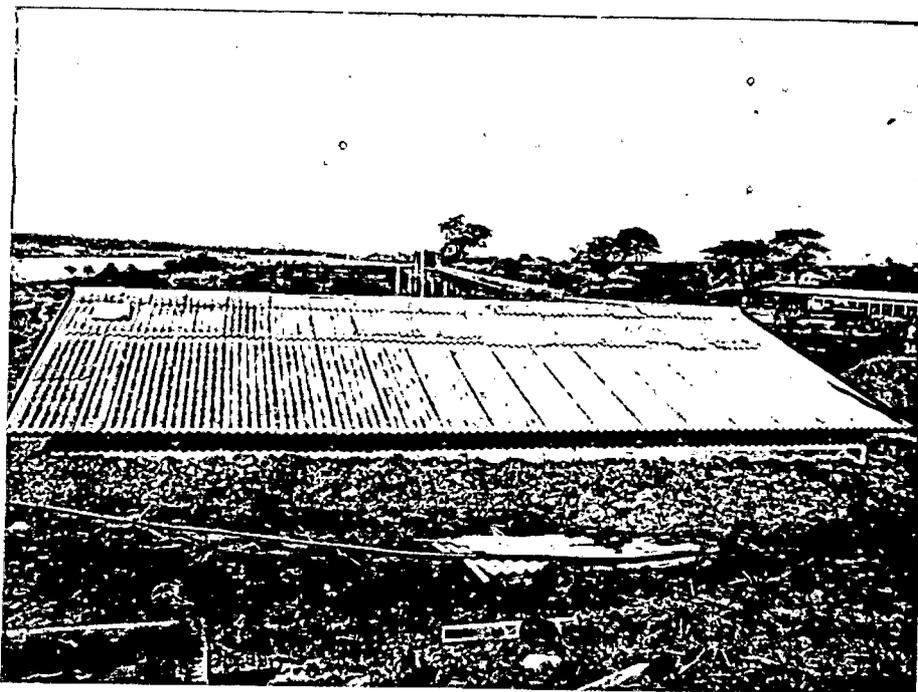
Cobertura da caixa d'água enterrada para alimentação do Canteiro de Obras.

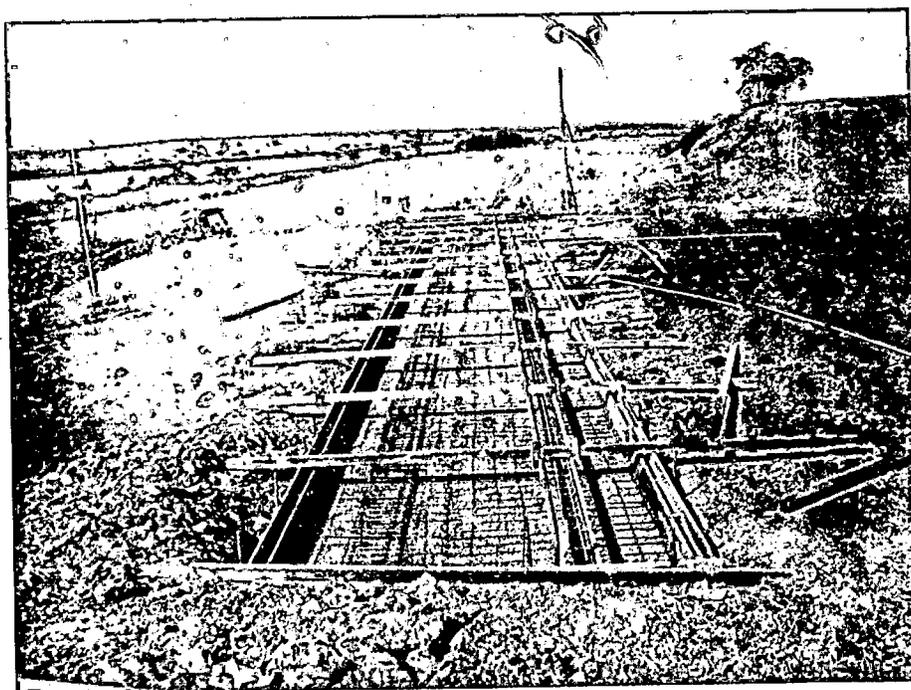
Armação de uma das bases de assentamento dos trilhos para o "Carro Fogueira".

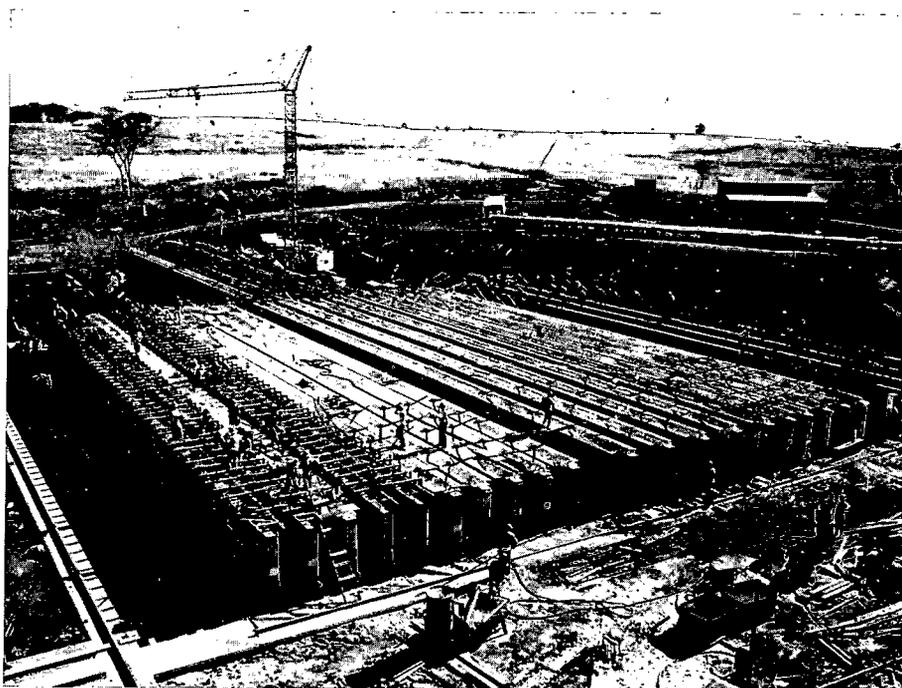
Pátio de fabricação de vigas pré-moldadas em atividade. Ao fundo, depósito de fios, e cordoalhas e bainhas de protensão.

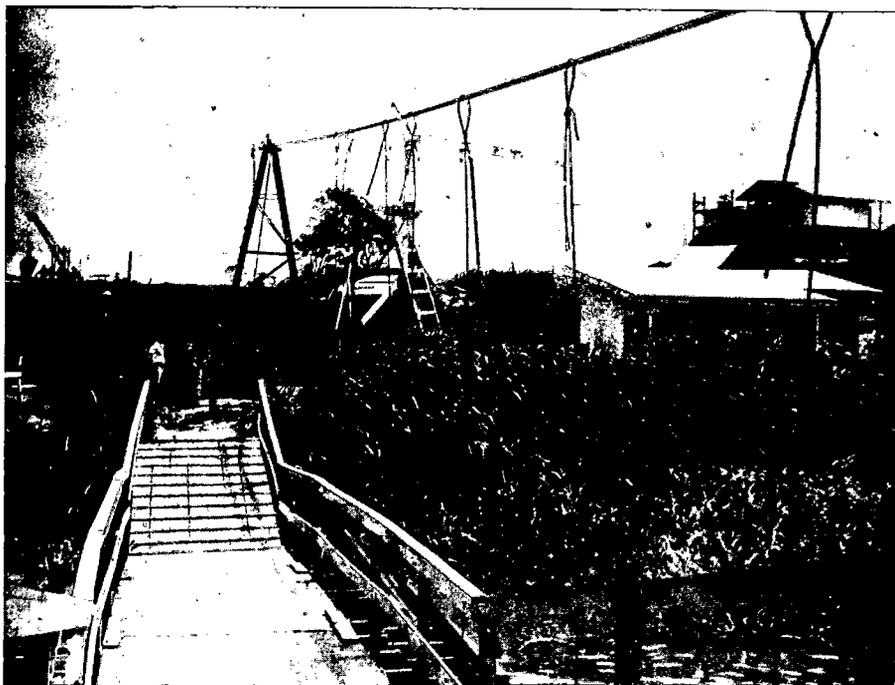
Torre metálica de fixação do cabo de sustentação da ponte provisória, vendo-se alguns dos pendurais.

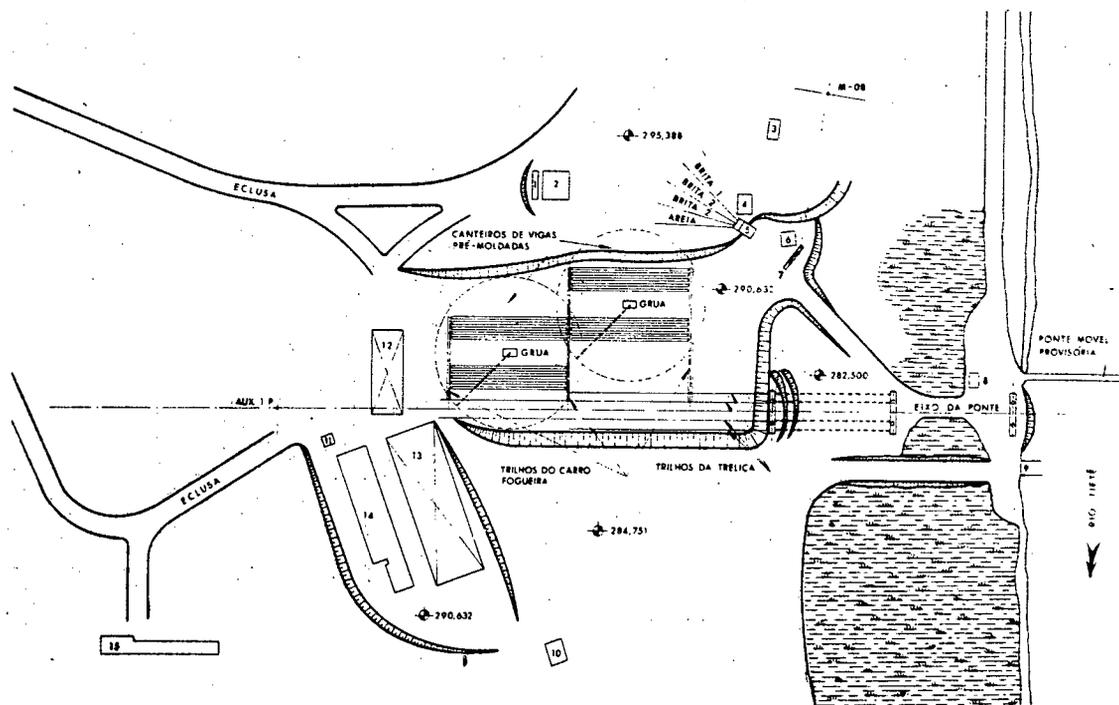
Arranjo Físico do Canteiro

- 1- BOMBA DE ÓLEO
- 2- DEPÓSITO DOS CABOS DE PROTENSÃO
- 3- CAIXA D'ÁGUA
- 4- DEPÓSITO DE CIMENTO
- 5- CENTRAL DE CONCRETO ALFA
- 6- LABORATÓRIO DE CONCRETO
- 7- PÁTIO DE PRÉ-MOLDADOS
- 8- ABRIGO DO COMPRESSOR
- 9- TABLADO PARA EMBARCAÇÃO
- 10- DEPÓSITO GERAL
- 11- DEPÓSITO DE ÓLEO
- 12- PÁTIO DE FERRO
- 13- PÁTIO DE FERRO (DOBRAMENTO)
- 14- OFICINA, CARPINTARIA, ALMOXARIFADO, ESCRITÓRIO
- 15- ALOJAMENTO SADRA

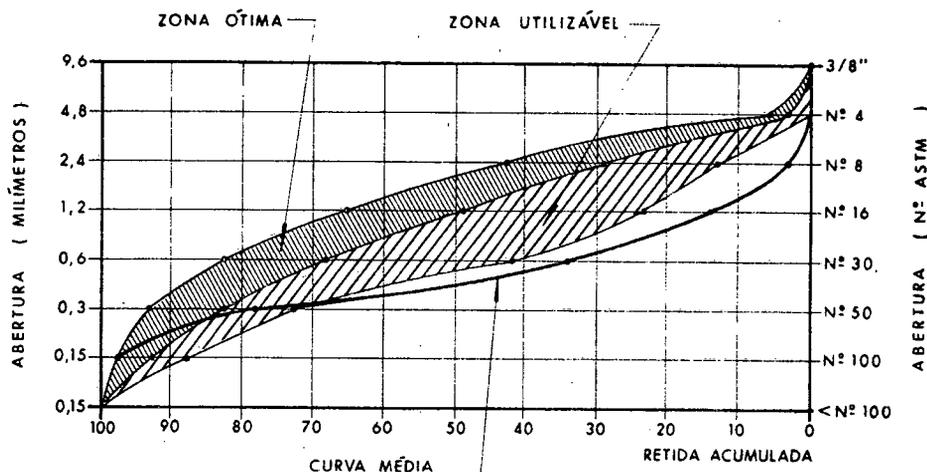
O resumo dos resultados dos ensaios encontram-se na tabela e gráfico abaixo.

Embora a areia fosse fina (módulo de finura média obtidos nos ensaios igual a 2,23 e o ideal por volta de 2,65), a Empreiteira optou por não usar areia artificial para corrigir esta deficiência, porque não haveria certeza de um fornecimento freqüente, além do seu alto custo.

Cabe salientar que embora a EB-4/39 da ABNT especifique as duas faixas para composição granulométrica (zonas ótimas e utilizáveis), a curva média de areia usada não se enquadrou em nenhuma delas. Comprova-se, no entanto, que o concreto feito com esta areia é de boa qualidade, o que sugere que as faixas especificadas devam ser atualizadas.

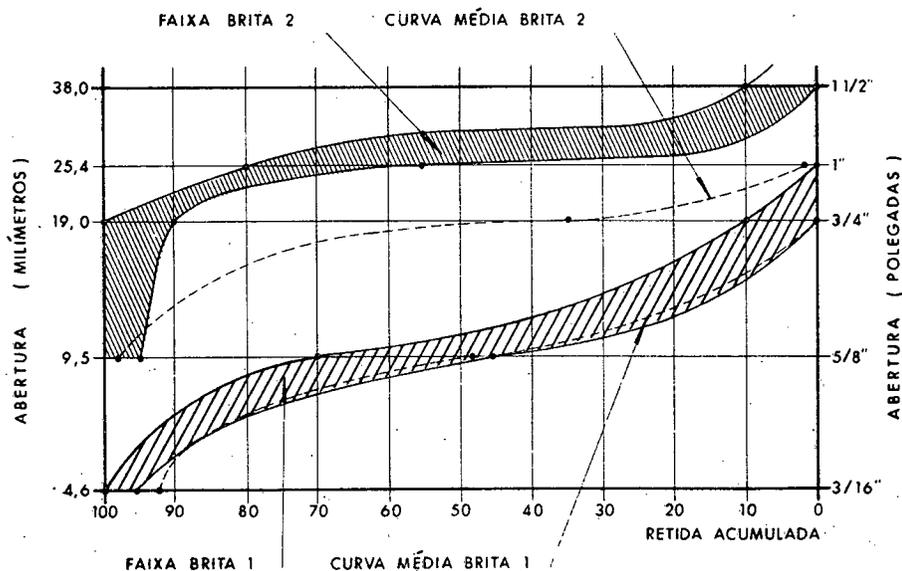
O resumo dos resultados dos ensaios, encontram-se na tabela e gráfico abaixo.

Os resultados dos ensaios periódicos foram satisfatórios, exceção feita à granulometria da brita n.º 2 que esteve mais fina que a norma recomenda, o que não prejudicou a qualidade do concreto. Trata-se mais uma vez, como no caso da areia, de uma opção econômica.

A finura da Brita n.º 2 se explica pelo fato de a maioria dos fornecedores da região produzirem brita para uso em asfalto.

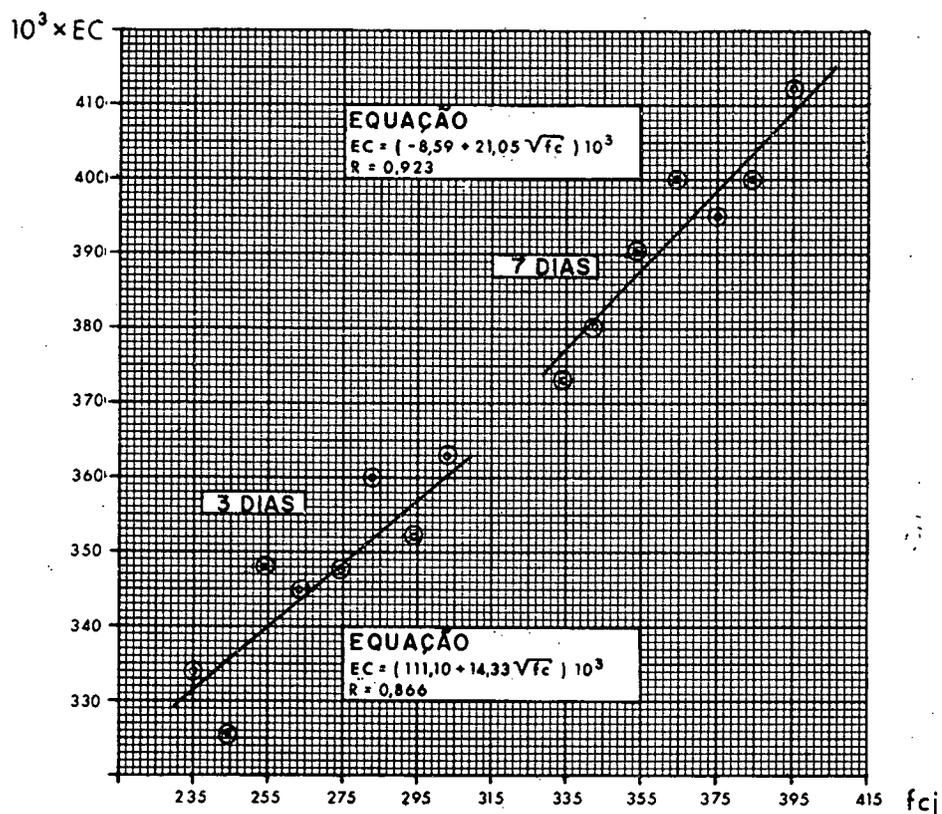
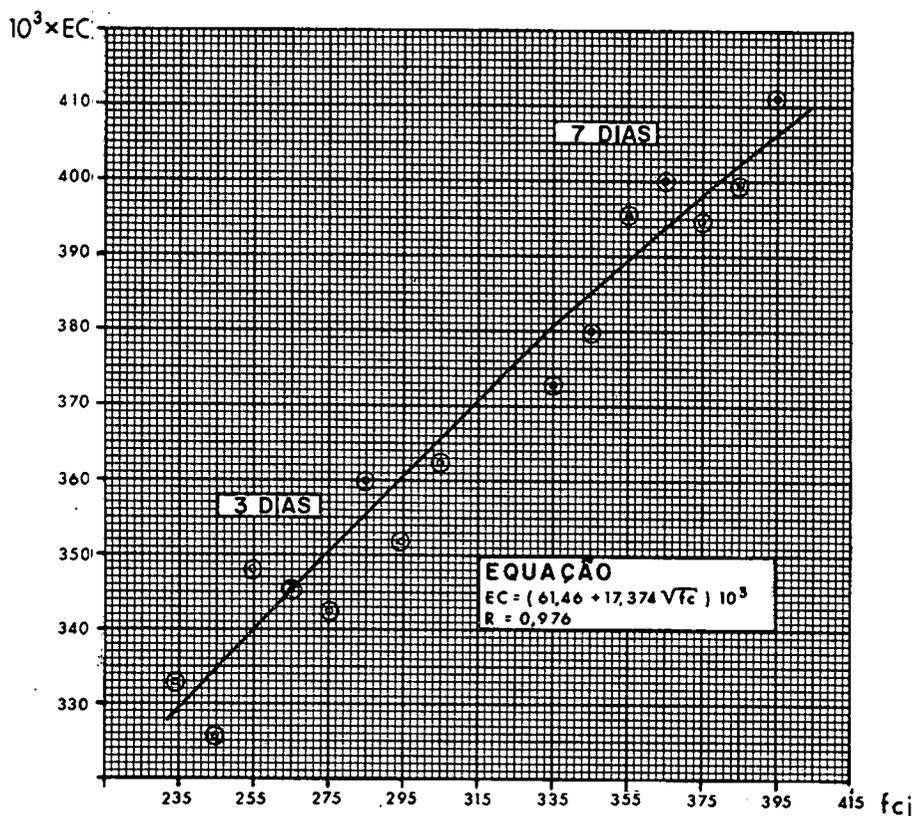
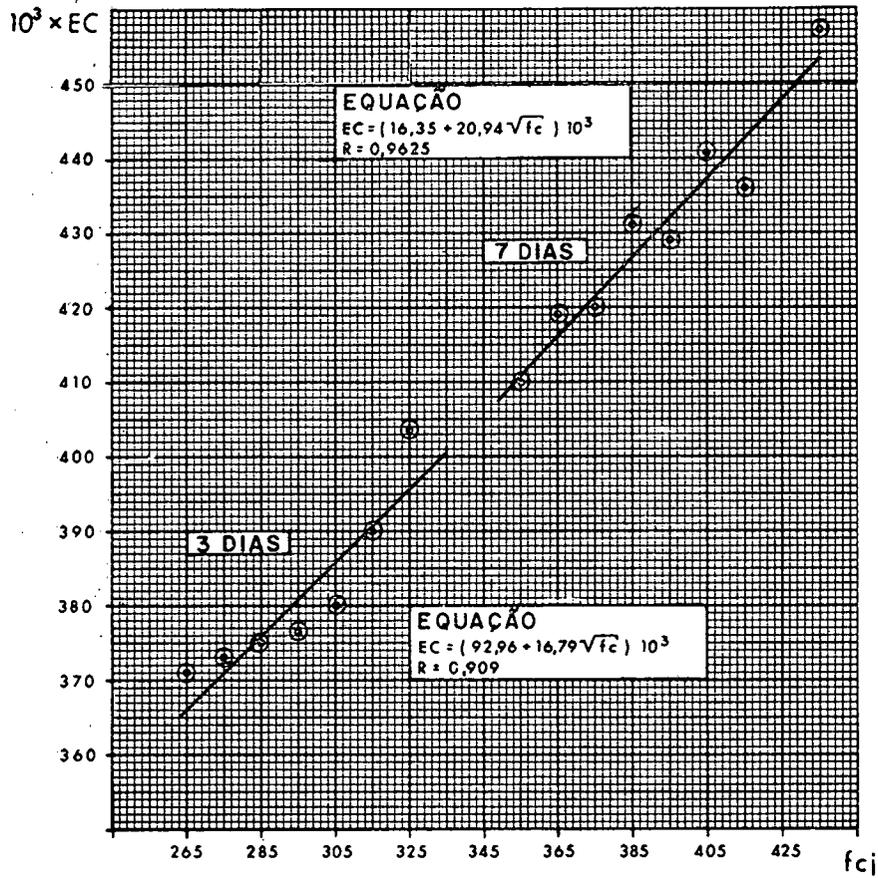
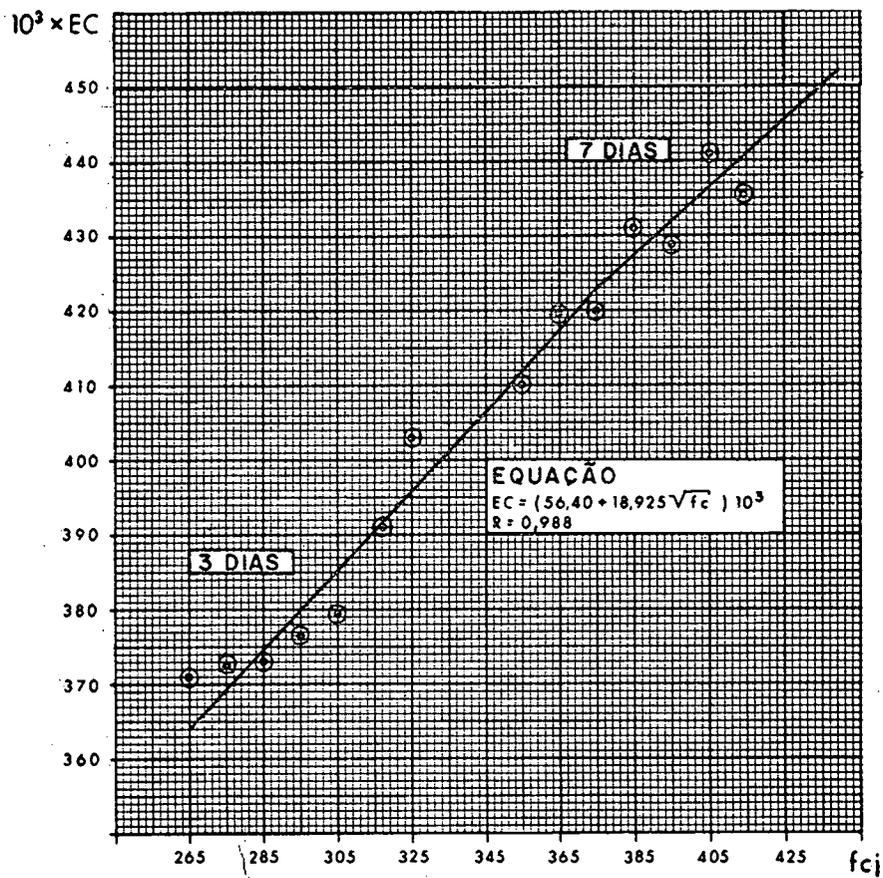
- Os valores de k quando se utilizar concretos com britas n.º 1 e 2 são aproximadamente 5% maiores que os de concretos somente com brita 1, conforme tabelas da folha n.º 25 e 26
- O valor de k não varia com a idade conforme se observou nos dois concretos, sendo que as curvas com a regressão total tiveram o coeficiente de correlação mais satisfatório que as curvas individuais por idade, conforme gráficos das folhas n.º 25, 26 e 27

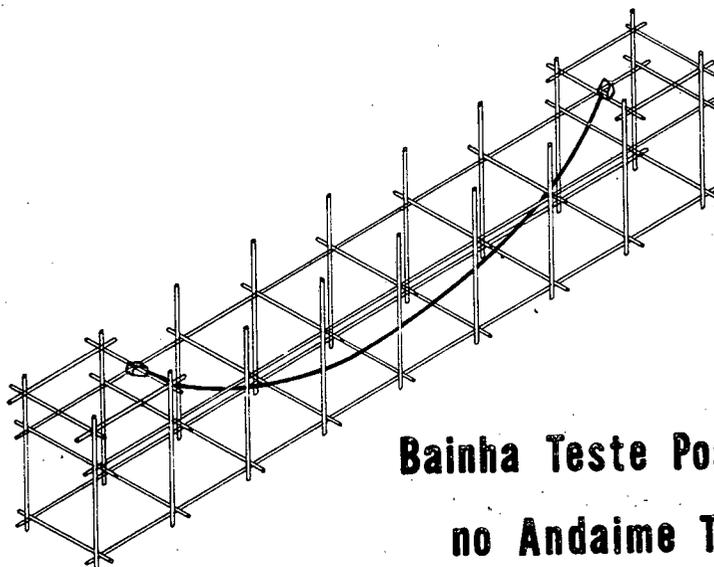
**Bainha Teste Posicionada
no Andaime Tubular**

Montou-se sobre andaimes tubulares uma bainha real com a curvatura máxima do projeto de bainhas das vigas, preenchida por cordoalhas não protendidas. Para simular o concreto envoltório e garantir a vedação da bainha, esta foi revestida com um tubo de PVC de 3" de diâmetro e o espaço entre a bainha e o tubo foi preenchido com calda. Nas extremidades foram colocadas mangueiras plásticas de 3/8", ligando-se assim o interior da bainha com o ambiente externo.

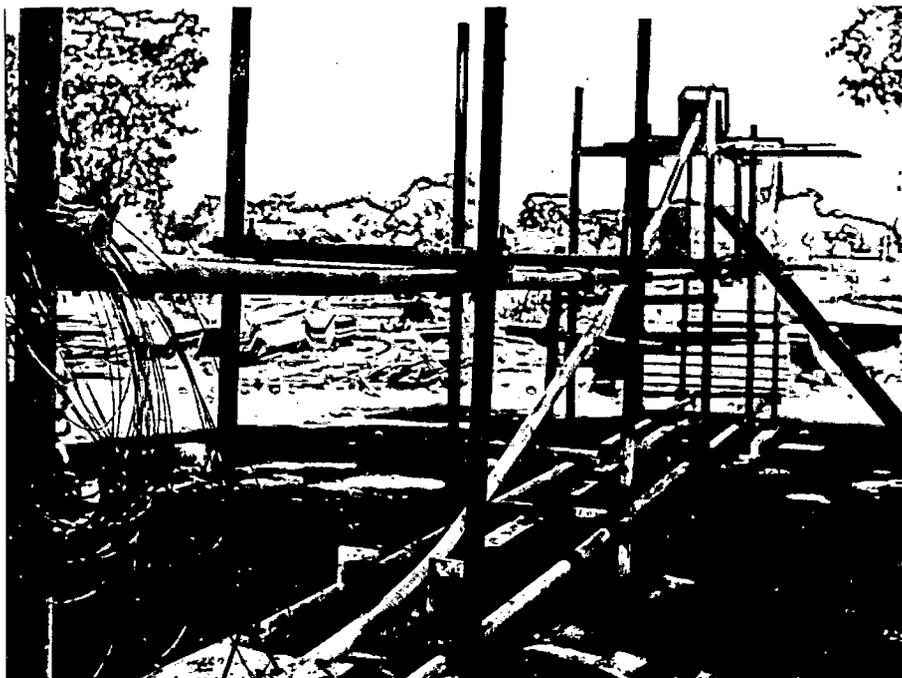
Bainha-teste antes de ficar embutida no PVC, posicionada no andaime tubular.

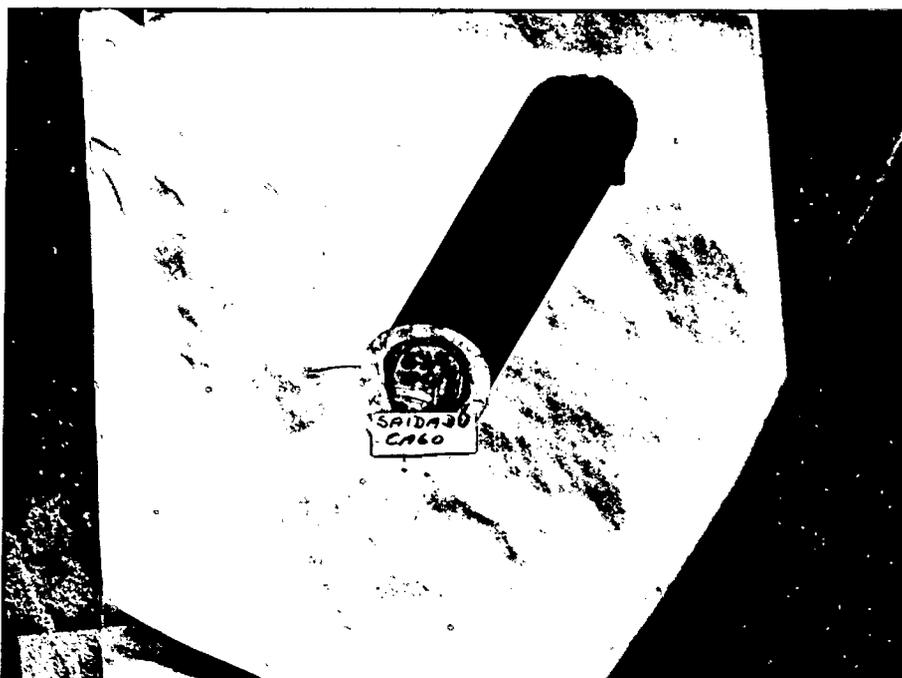
Uma semana após ter sido injetada com uma pressão de 4 a 5kgf/cm² e estrangulada com pressão de 8kgf/cm², a bainha foi serrada em várias seções para verificar o comportamento da calda quanto aos vazios. A foto abaixo, mostra os resultados obtidos, podendo-se notar a ausência de vazios e de sedimentação, o que atesta a importância da manutenção da pressão até o endurecimento da calda que aumenta, sobremaneira a eficiência da injeção.

Seção da bainha injetada e estrangulada com 8 kgf/cm² de pressão.

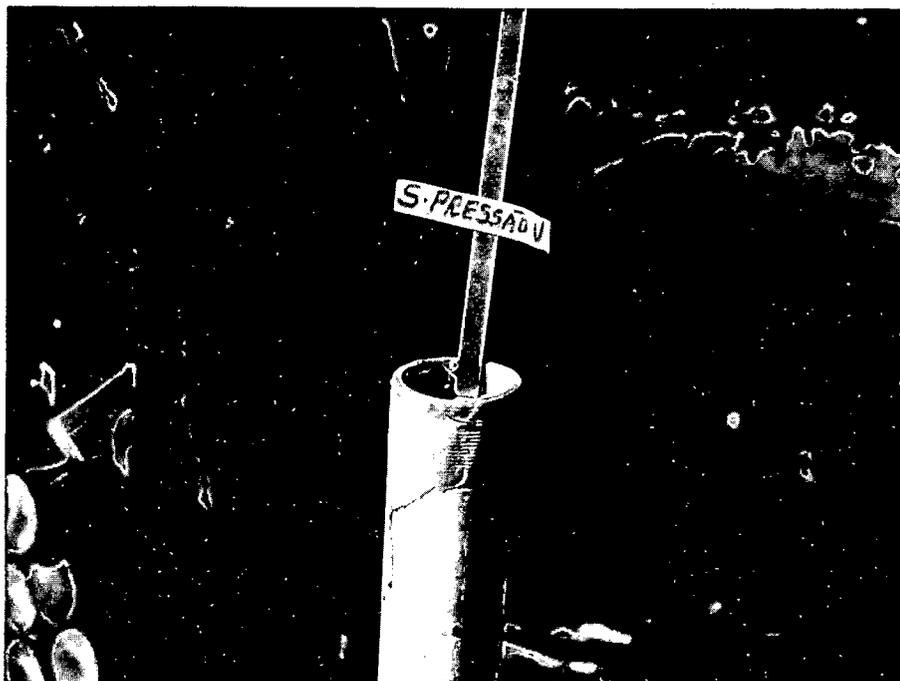
Tubo vertical injetado sem pressão.

O tubo injetado sem pressão teve uma sedimentação de 2cm e o tubo injetado com pressão de 10kgf/cm² ficou cheio de calda inclusive até a mangueira de 3/8" colocada para o estrangulamento.

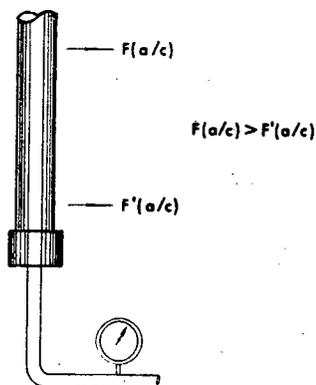
a) Antes do Estrangulamento.

Durante a injeção há uma tendência de "empurrar" mais água livre para cima, já que se injetou de baixo para cima, e assim na parte superior se terá um fator água/cimento maior que o da parte inferior, tendo portanto, uma calda potencialmente mais disposta a exsudar, fato este comprovado no tubo testado sem pressão (condição análoga à situação antes do estrangulamento).

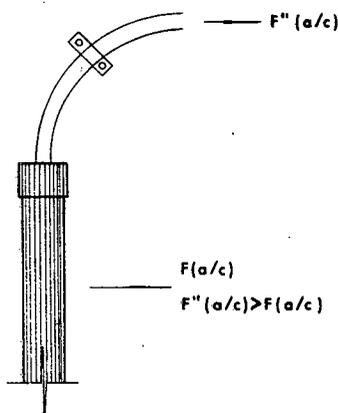
b) Durante o Estrangulamento.

Como o processo de estrangulamento não é instantâneo, a calda que sai do respiro tem um fator água/cimento mais alto que a calda que está dentro do tubo, também devido a tendência de "empurramento" da água livre.

Resumindo os itens a e b, tem-se que o fator água/cimento da calda no tubo após estrangulado é menor do que o da mistura antes de injetar ($f''(a/c) > f'(a/c)$).

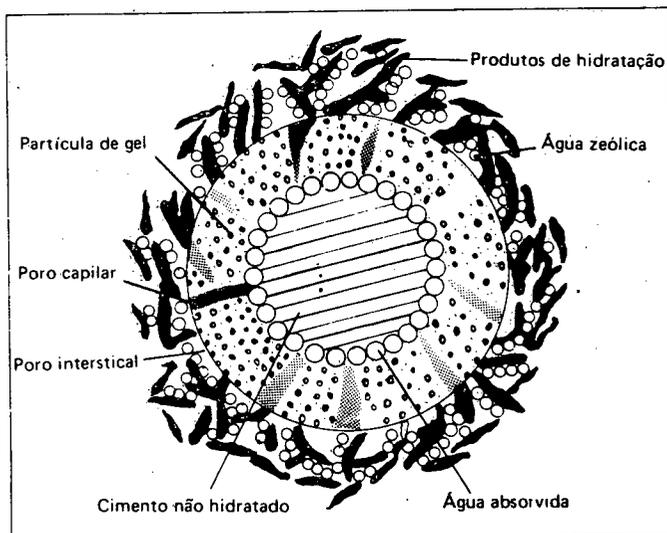
O primeiro, aumento substancial da água absorvida, ocasionando um pequeno aumento no coloide e o segundo, com o aumento da água absorvida ocorre uma redistribuição da água livre na pasta e conseqüente pulverização e/ou estrangulamento dos poros capilares, os quais deixam de ser caminhos preferenciais, facilitando assim a formação de um conjunto coeso e estável, deixando de ocorrer fluxos de água. ①

Com o aumento substancial da água absorvida e a redução dos Poros Capilares há inibição da sedimentação evitando a retração hidráulica ou por secagem.

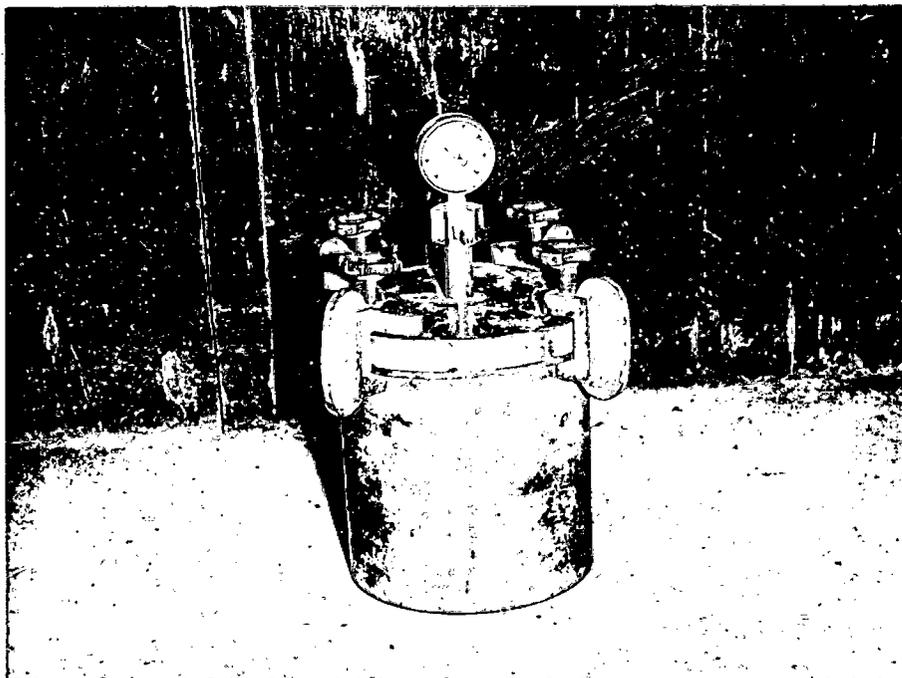
Para se aplicar nos seis corpos de prova (três para três dias e três para sete dias) a pressão de 10kgf/cm², adaptou-se o aparelho de ar incorporado, segundo foto abaixo.

Aparelho para aplicar pressão.

Os corpos de prova foram moldados fora da pressão e após moldados foram colocados dentro do aparelho. Neste processo perdeu-se um pouco da eficiência de pressão, pois no período compreendido entre a moldagem até a aplicação de pressão a calda ficou sem pressão, ocorrendo alguma sedimentação. Mais interessante seria injetar um tubo (diâmetro maior que 5cm) sob pressão e, após a cura, extrair os corpos de prova.

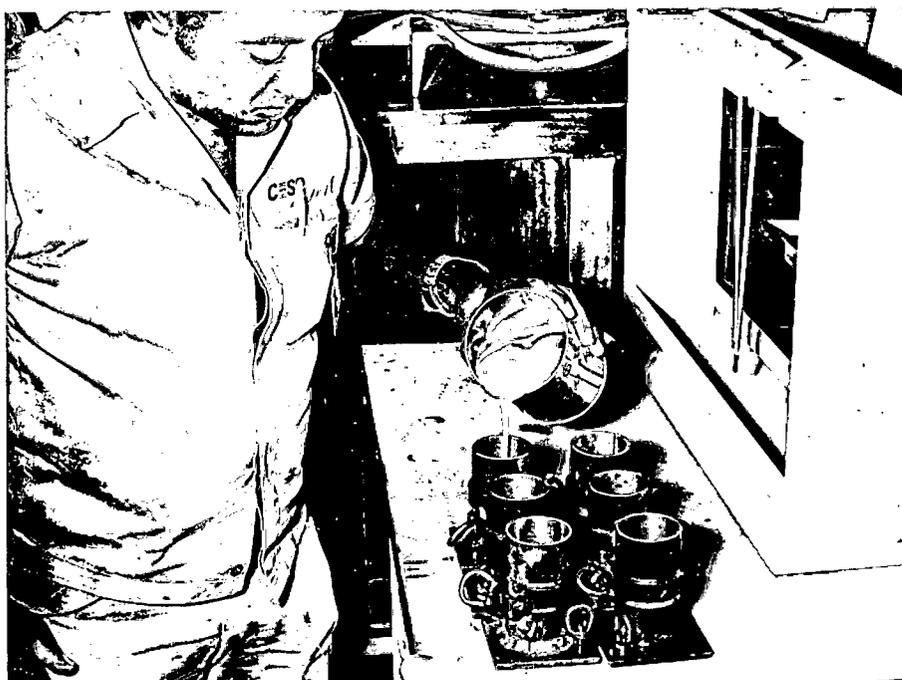
Moldagem dos corpos de prova.

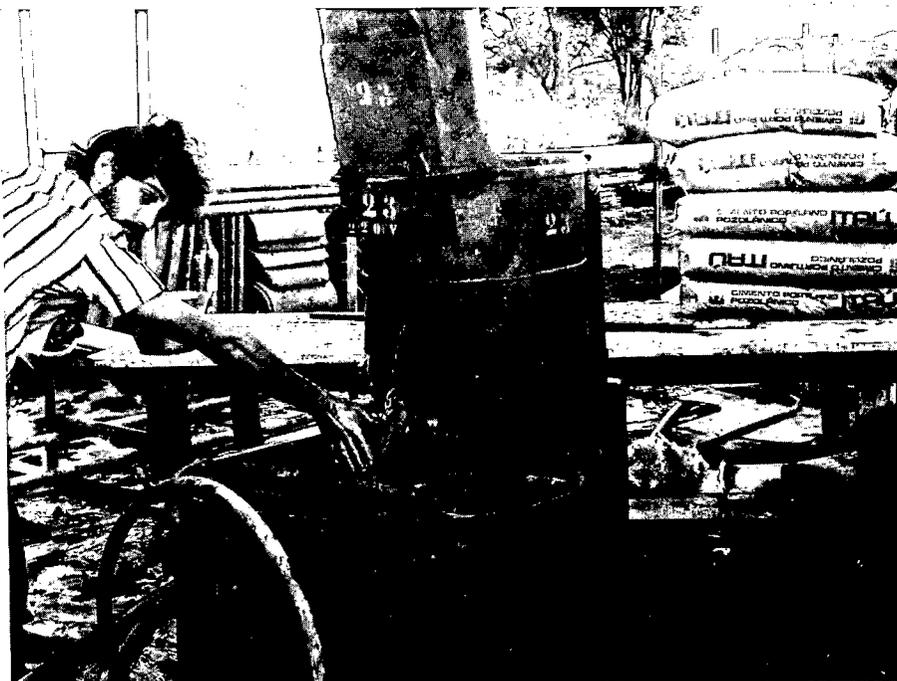
- a) Colocação total da água no agitador;
- b) Com o motor em movimento era colocado o cimento no período de um minuto, e após a colocação deixado em movimento durante mais dois minutos (total de três minutos);
- c) Sem desligar o motor, adicionava-se o aditivo e deixava-se em movimento mais dois minutos. O total da operação era de cinco minutos, portanto;
- d) Após a mistura, a pasta era coada e despejada concomitantemente em um recipiente onde era depositada pronta para ser injetada.

Agitador e depósito da pasta.

- e) Como não havia agitação mecânica no depósito, houve necessidade de se agitar manualmente a pasta, e o período máximo que esta ficou no depósito foi de quinze minutos.

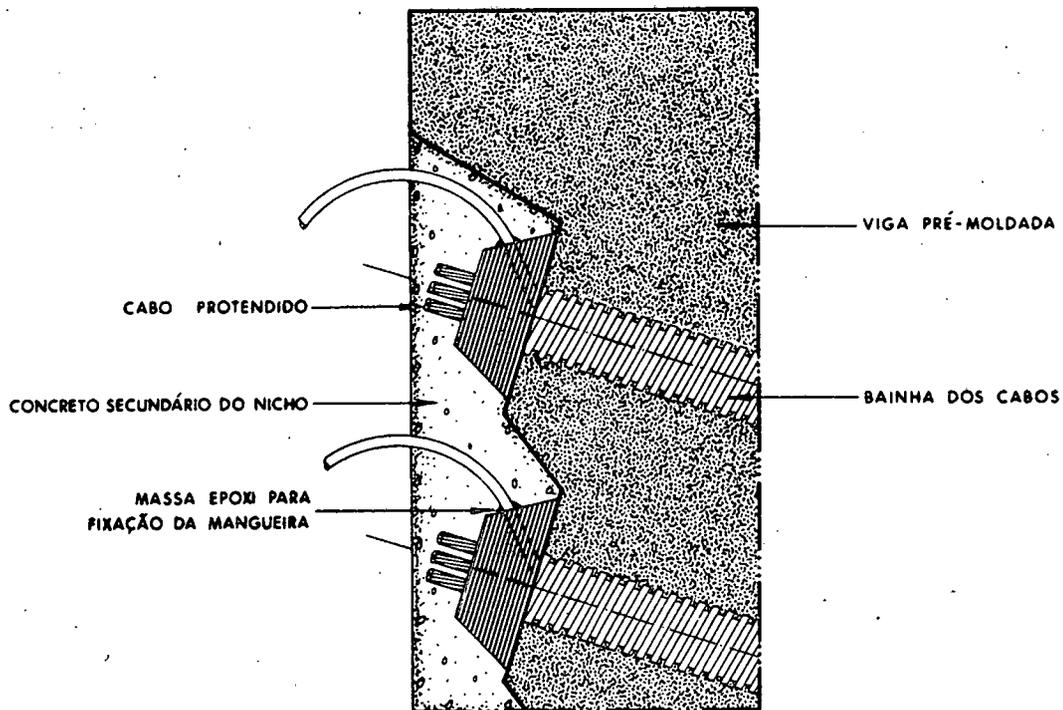
Detalhe do Concreto Secundário e Ancoragem

Visando a perfeita vedação na bainha para garantia da manutenção da pressão no seu interior, rejuntou-se com Durepoxi a saída da mangueira no cabeçote de ancoragem, após o que concretou-se o nicho, conforme indicado no desenho e fotos a seguir.

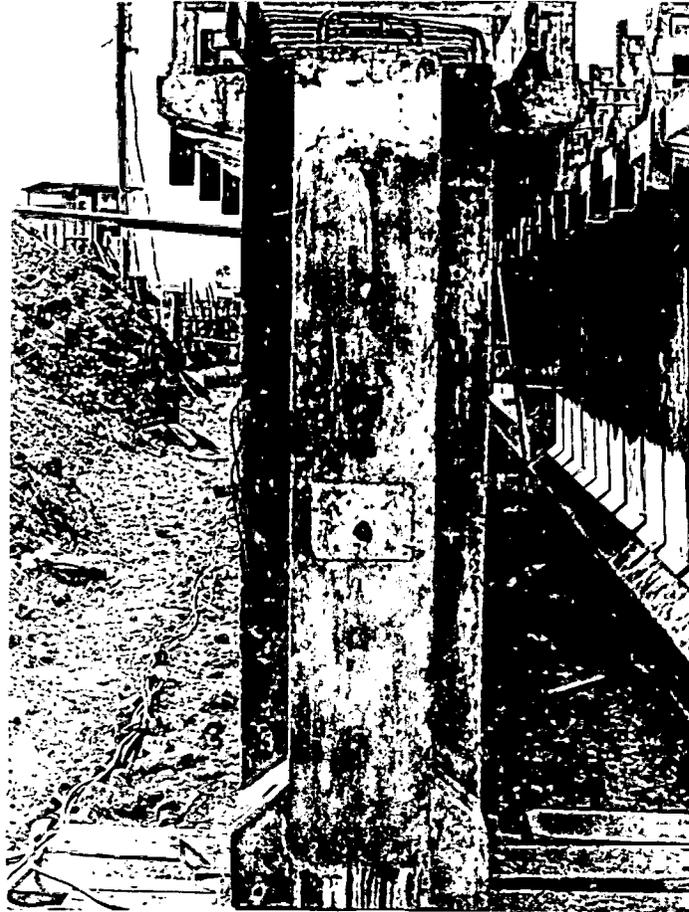
Detalhe do Nicho de Protensão

Nicho já com concreto secundário, e bainha pronta para receber a calda.

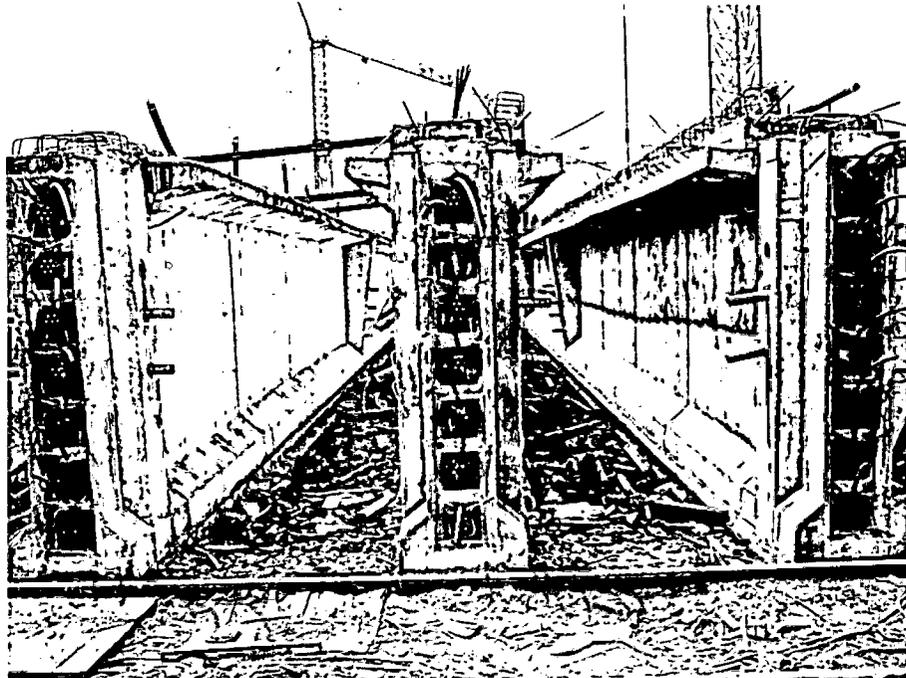
Aspecto do nicho do concreto secundário, já com a mangueira fixada com Durepoxi.

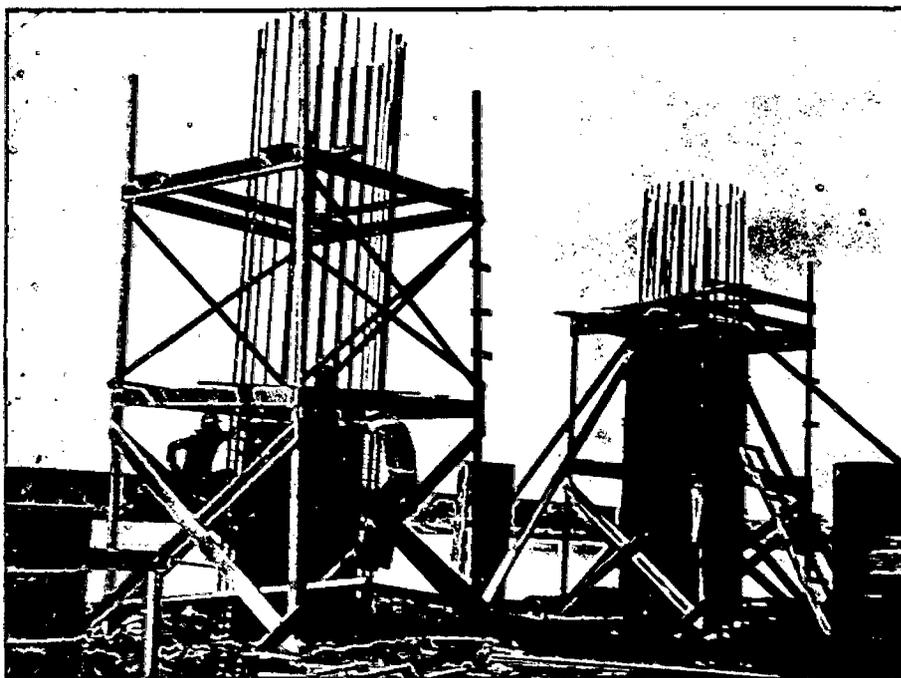
Preparo dos tubulões de um apoio sobre o aterro de penetração da Margem Direita, vendo-se o escoramento da forma.

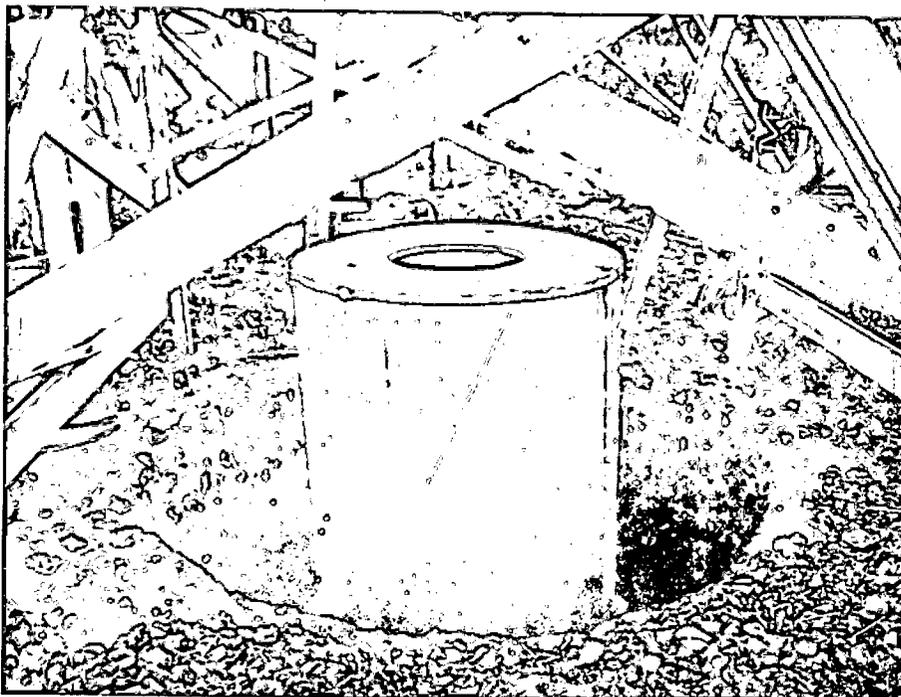
Escavação primária executada no início da implantação dos tubulões sobre o aterro de penetração da Margem esquerda.

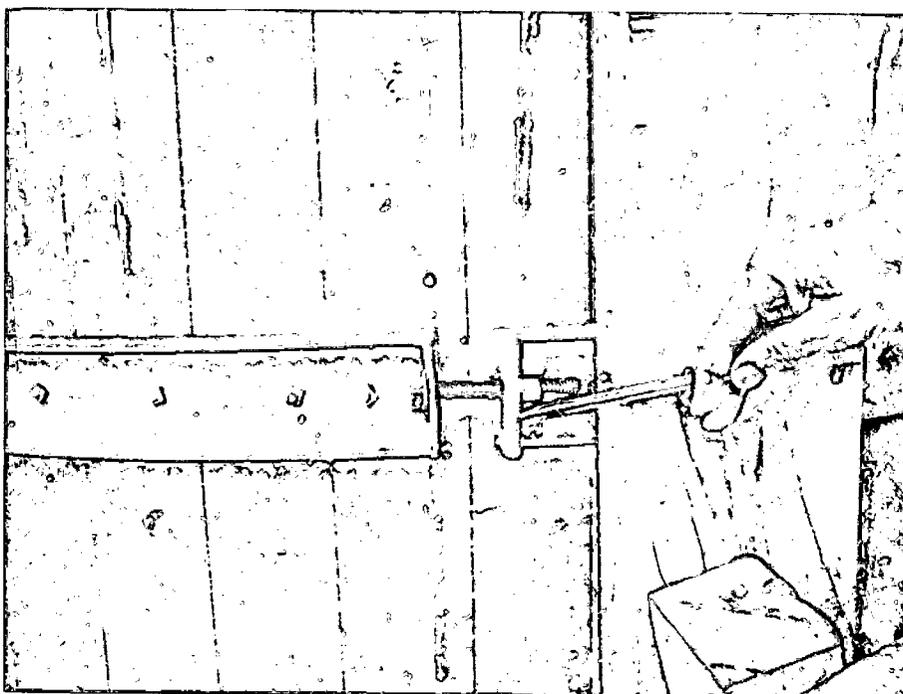
Detalhe da fixação entre braçadeiras metálicas que ligam os módulos da forma externa das camisas dos tubulões.

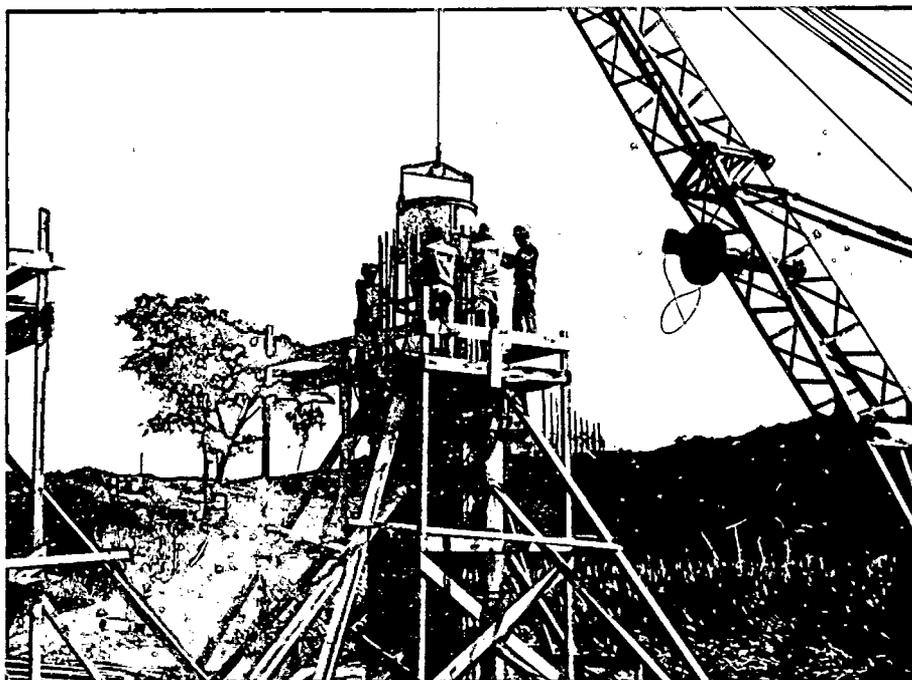
Concretagem do primeiro segmento da camisa de um tubulão da Margem Direita.

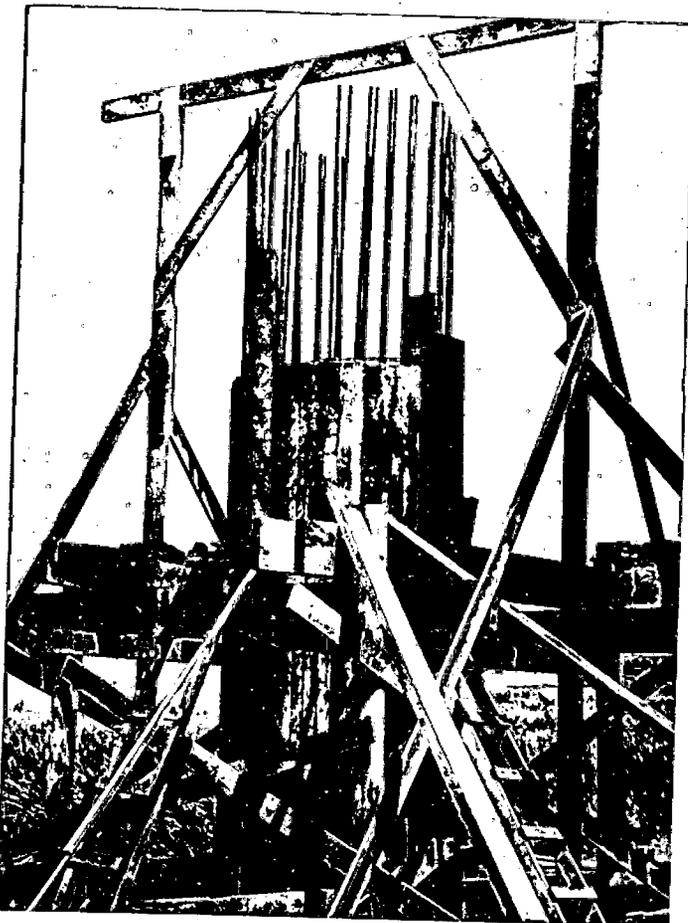
Cravação da parte de um tubulão da margem direita. Vendo-se os montantes de eucalipto da plataforma engastada no aterro de penetração, servindo de escoramentos para as guias de pranchões adjacentes à camisa.

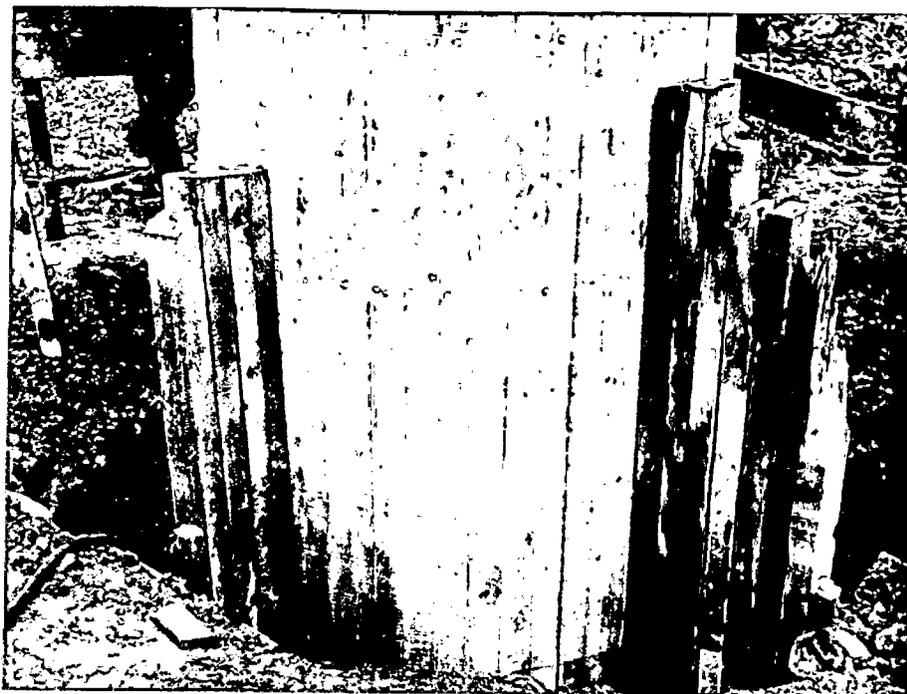
Cravação da parte de um tubulão da Margem Esquerda, onde as guias de pranchões eram pressionadas contra a própria parede da escavação primária.

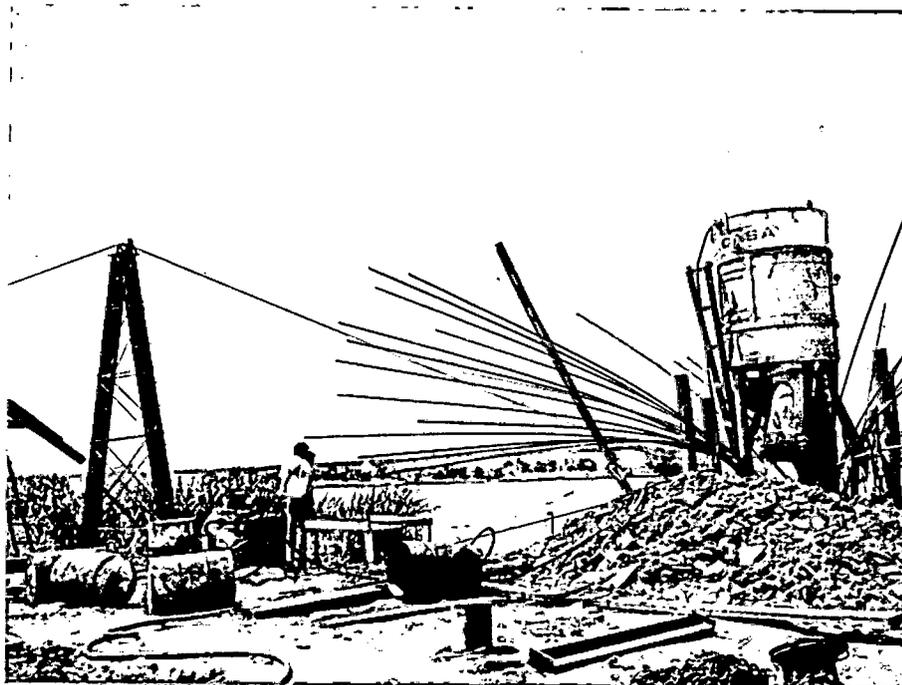
Campânula de ar comprimido fixada na extremidade superior da camisa de concreto.
