***Construção da Ponte a
Jusante da Usina Hidroelétrica
Três Irmãos***

***São Paulo
1983***

Apresentação

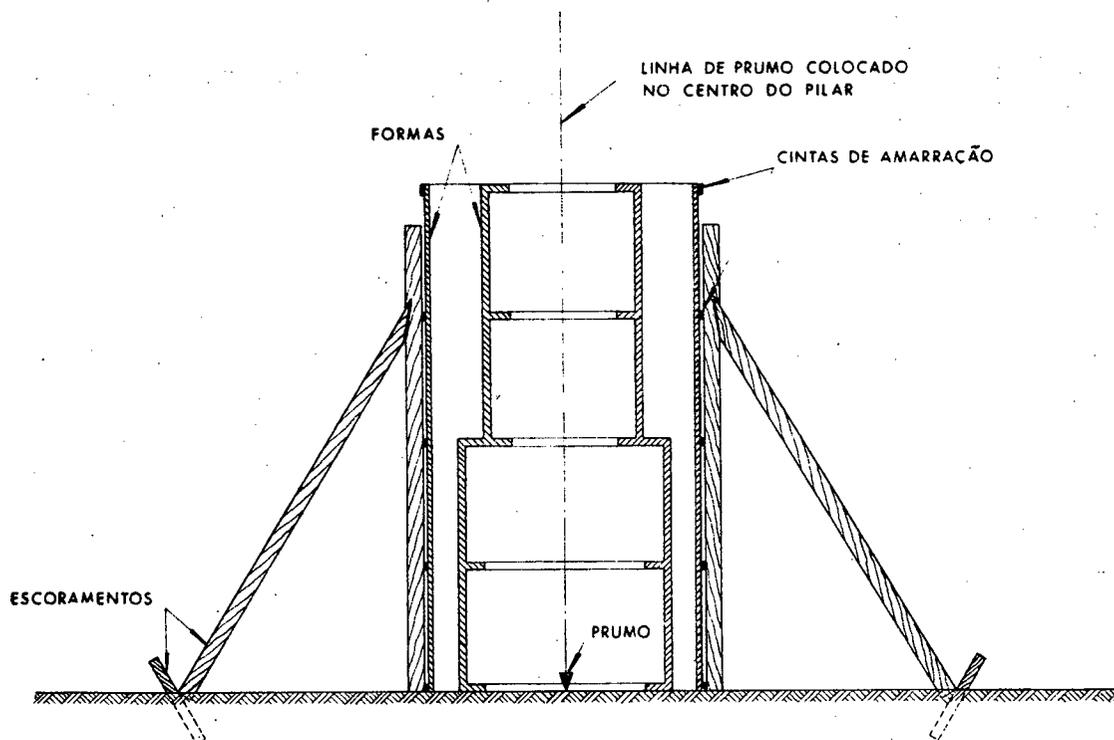
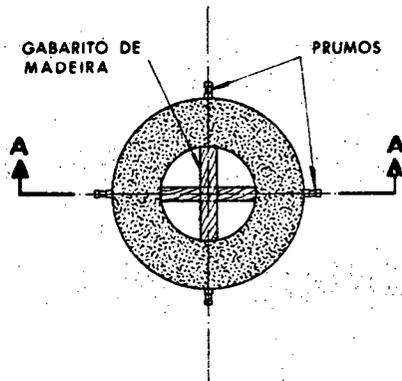
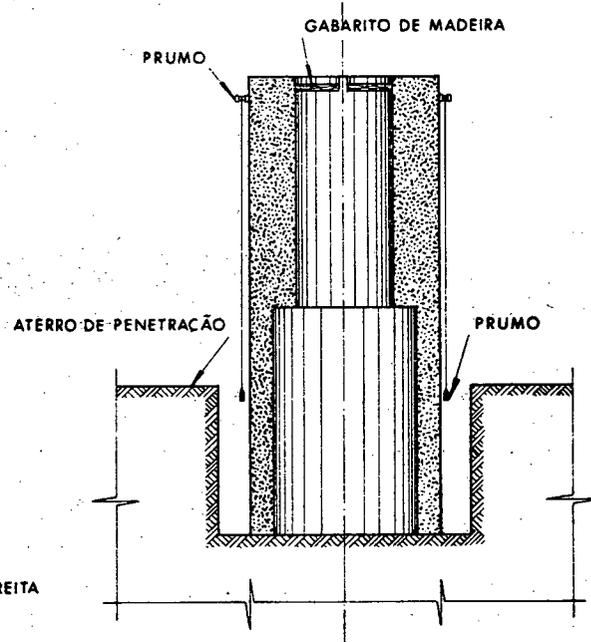
**Situação dos Apoios na Margem Direita
para Liberação Topográfica**

Planta

OBS: O MESMO MÉTODO DE LIBERAÇÃO FOI
 EMPREGADO NOS APOIOS DA MARGEM DIREITA

Corte A-A

Antes de se liberar a cravação do primeiro segmento de camisa, a equipe de topografia retornava ao tubulão para conferir a sua locação e prumo. Iniciava-se, então, a escavação na câmara de trabalho e a descida da camisa pelo seu peso próprio, sucessivamente, até que o segmento se apresentasse totalmente cravado. Concretava-se então novo segmento de 4,00m, emendado ao primeiro, e assim sucessivamente até a cravação atingir uma profundidade abaixo do nível d'água, quando a infiltração de água para o interior da câmara de trabalho começava a prejudicar os trabalhos de escavação.

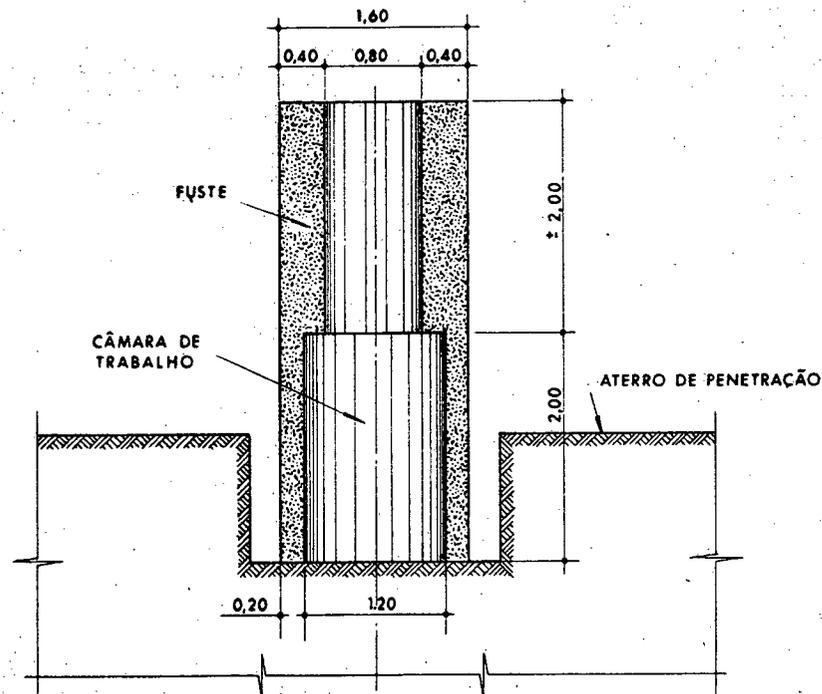
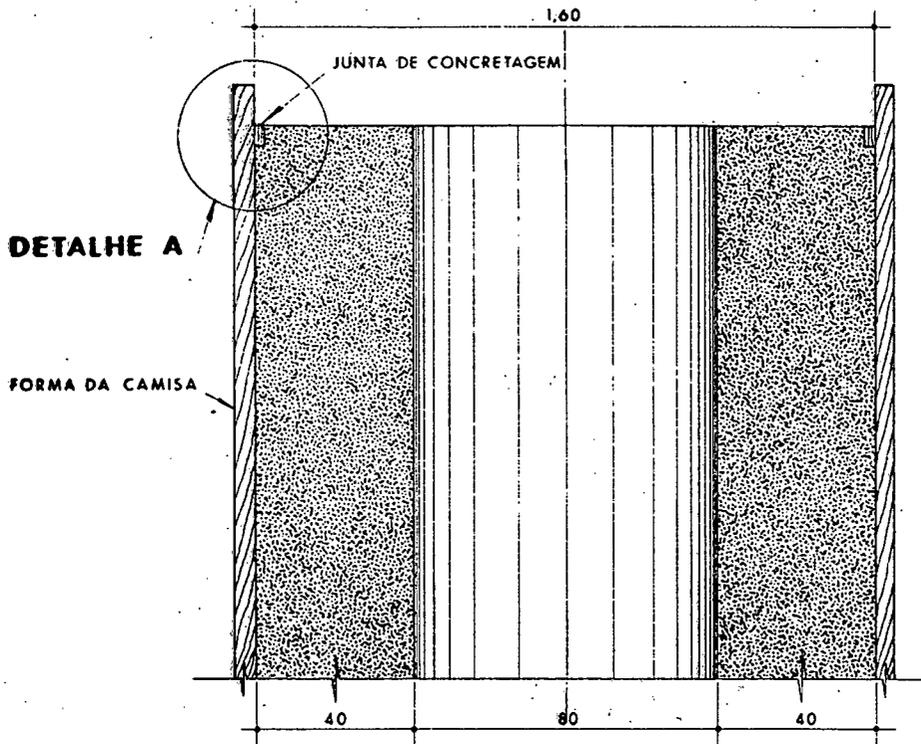
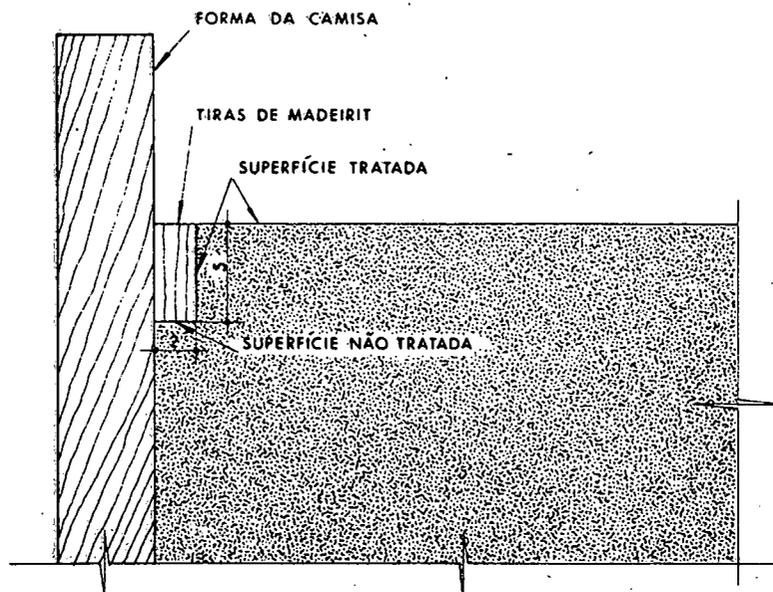
**Liberação Topográfica da Camisa do Tubulão
 para início de Escavação — Margem Esquerda**

Camisa dos Tubulões — Margem Esquerda

Corte da Junta

Detalhe A

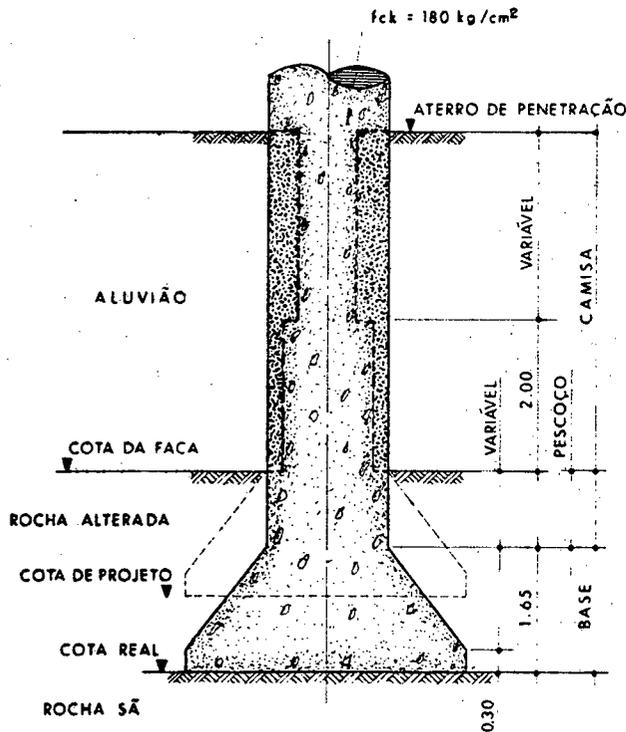
**Aprofundamento do Poço
 até a Rocha Sã**

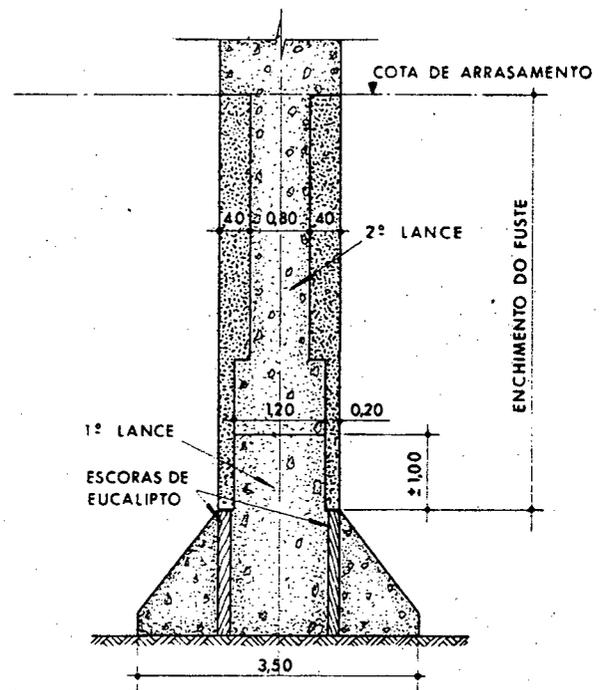
**Plano de Concretagem
 da Base e Fuste**

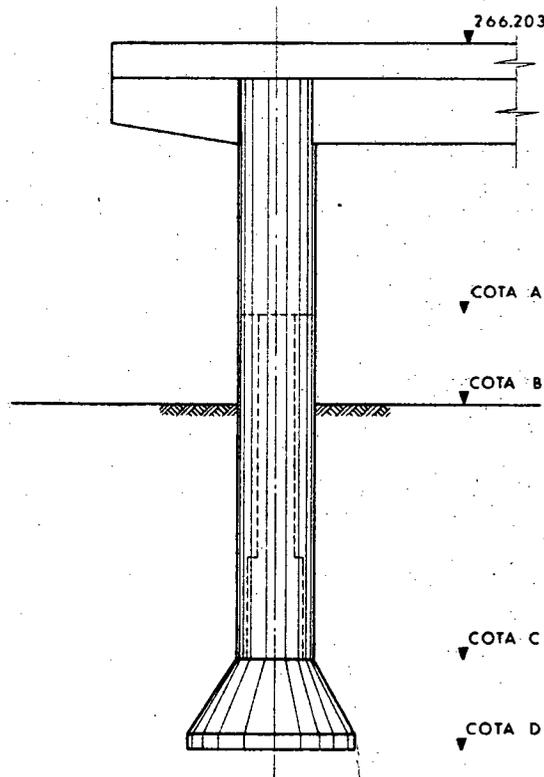
**Tubulões nas Margens
 Cotas de Assentamento das Bases na Rocha**

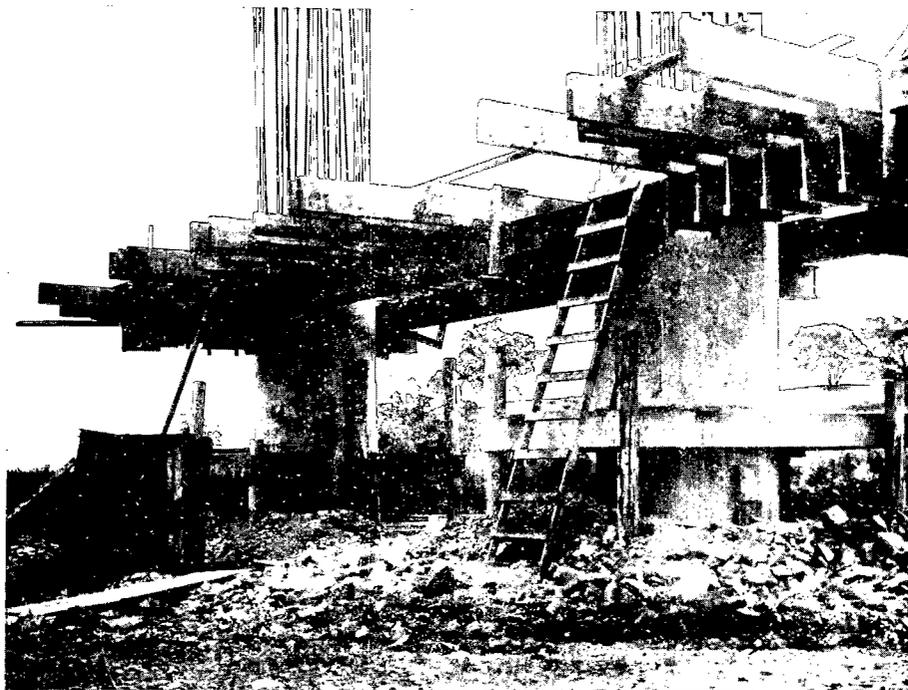
Cimbramento da Viga-Travessa, vendo-se os perfis metálicos transpassando os pilares através das janelas deixadas quando da sua concretagem.

O método executivo foi o mesmo empregado na moldagem das camisas dos tubulões, assim como foram empregadas as formas cilíndricas de madeira que já vinham sendo utilizadas, fazendo-se apenas o revestimento interno dos moldes com folhas-de-flandres, com a intenção de se aprimorar o acabamento do concreto aparente. Em conformidade com o projeto, foi deixada uma janela de 30 x 35cm em cada um dos pilares, 1,00m abaixo da face inferior da viga-travessa, para receber o escoramento desta.

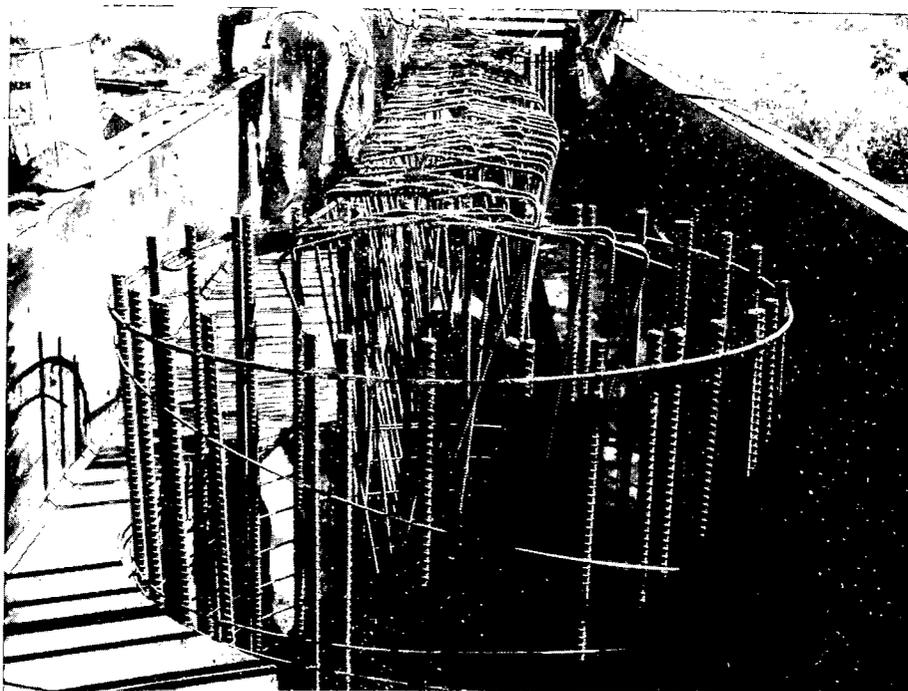
Ferragem da Viga-Travessa, vendo-se a dificuldade de trabalho do armador no arremate final na alma da viga.

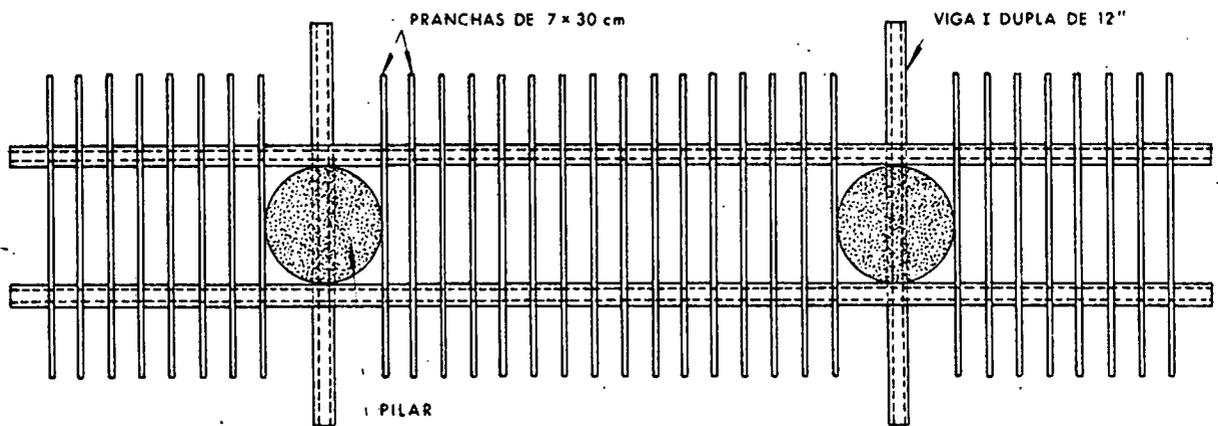
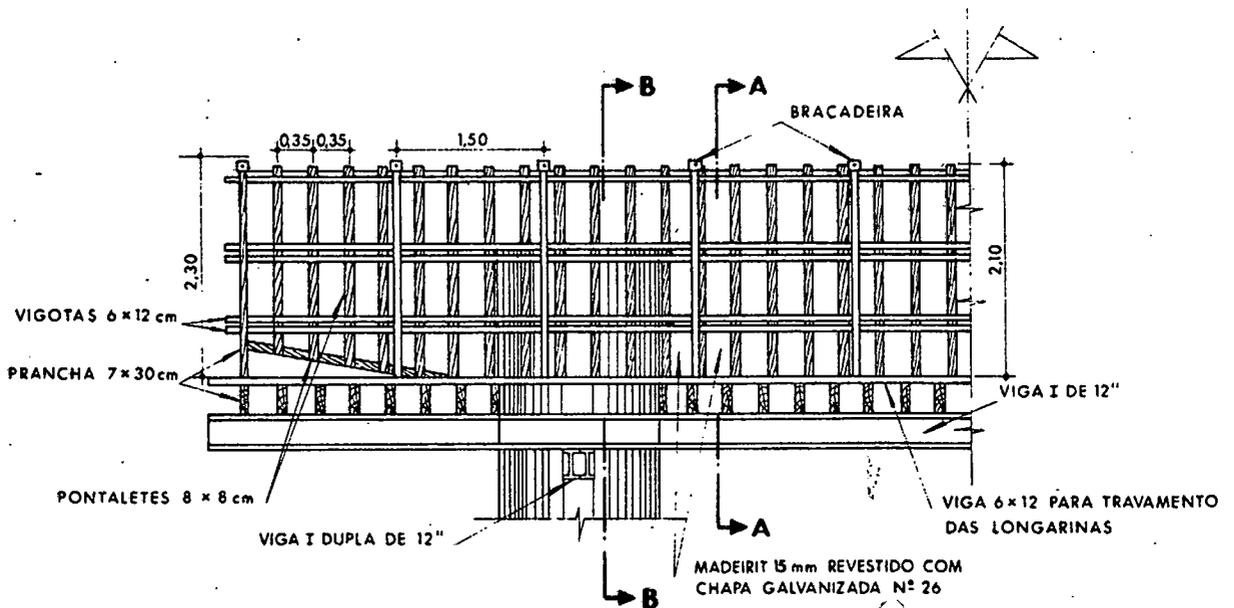
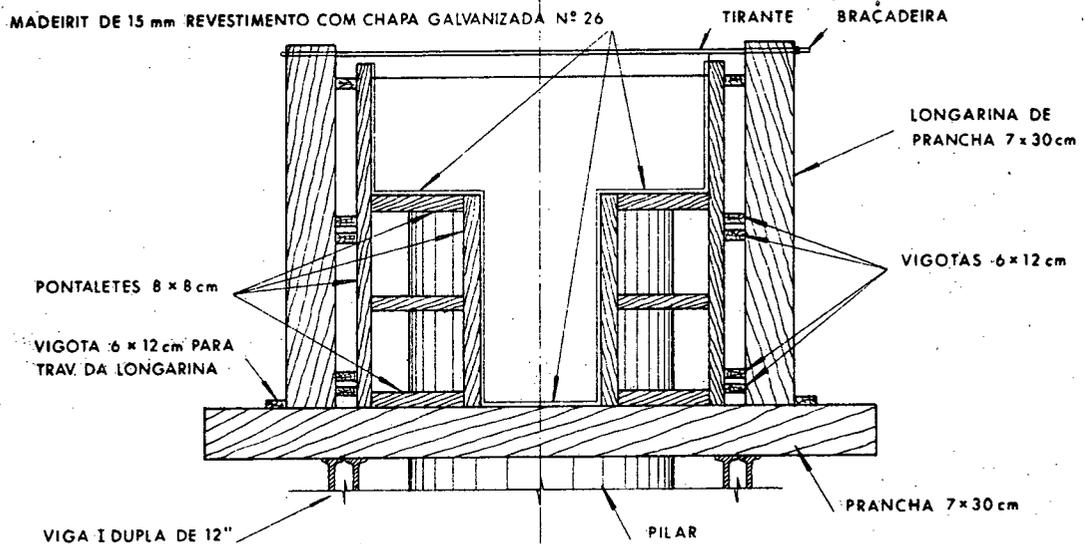
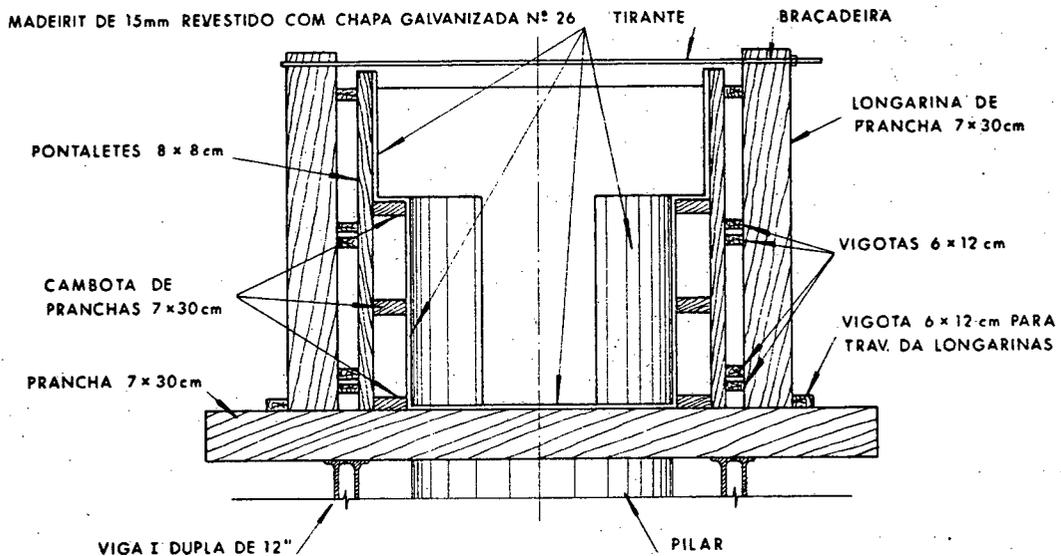
Cimbramento da Viga

Vista Lateral da Viga

Corte A-A

Corte B-B

Cimbramento e Formas da Viga Travessa

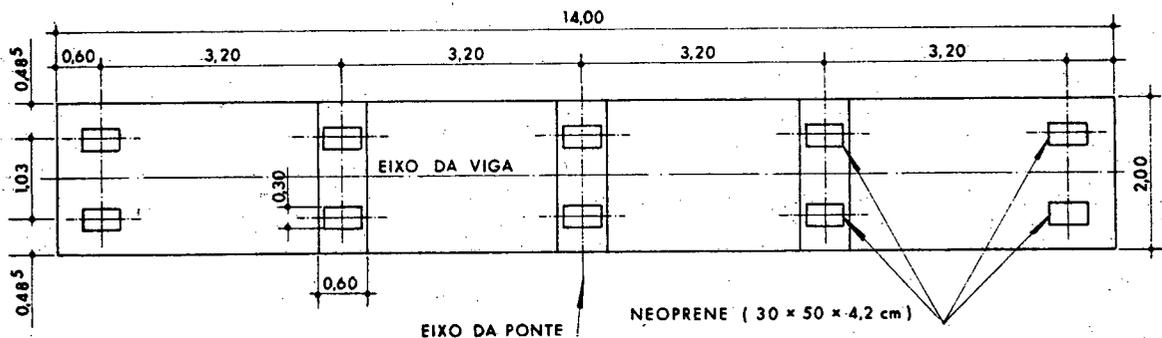
Planta

Locação dos Aparelhos de Apoio sobre a Viga-Travessa

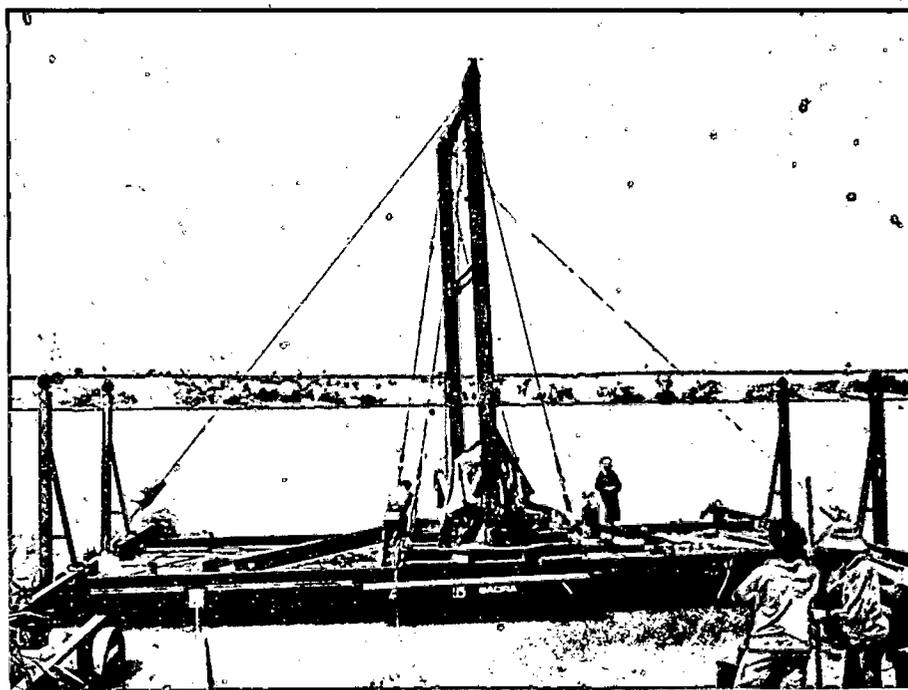
Cábrea flutuante projetada para cravação de perfis metálicos de sustentação das plataformas de serviço dos apoios, assentados sobre o leito do rio.

A alimentação do vagonete coube à cábrea, atracada numa posição que permitisse a recepção, içamento e descarga da caçamba trazida pelo barco, bem como a devolução da caçamba vazia.

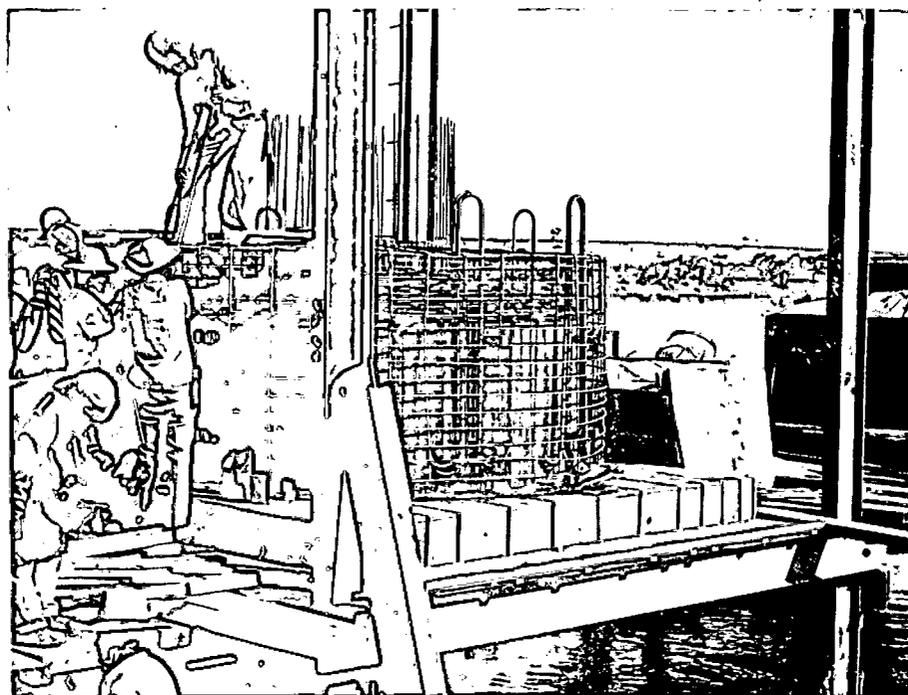
Armação da base de um tubulão sobre o tablado, vendo-se os ganchos que sustentarão através de talhas a arriação da referida base.

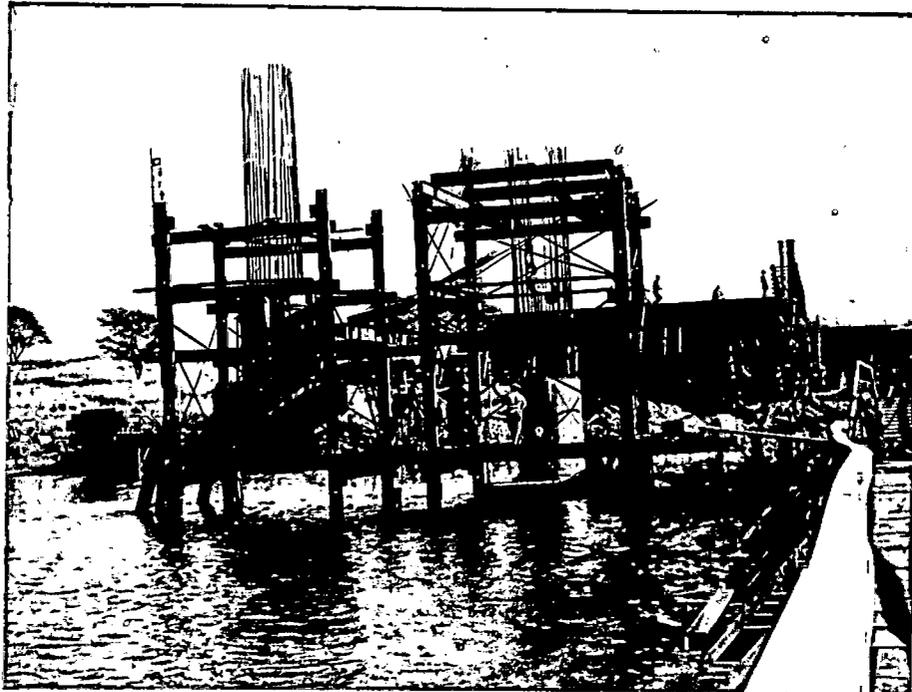
Arriação da base de um tubulão, vendo-se a outra base do mesmo apoio, em fase de cura.

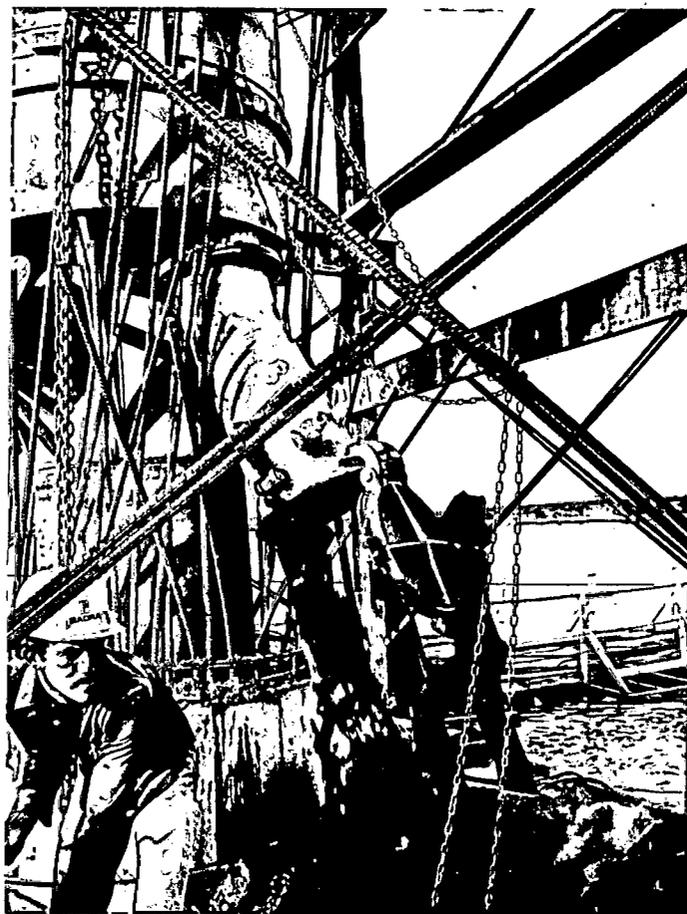
Escavação de aluvião no leito do rio.

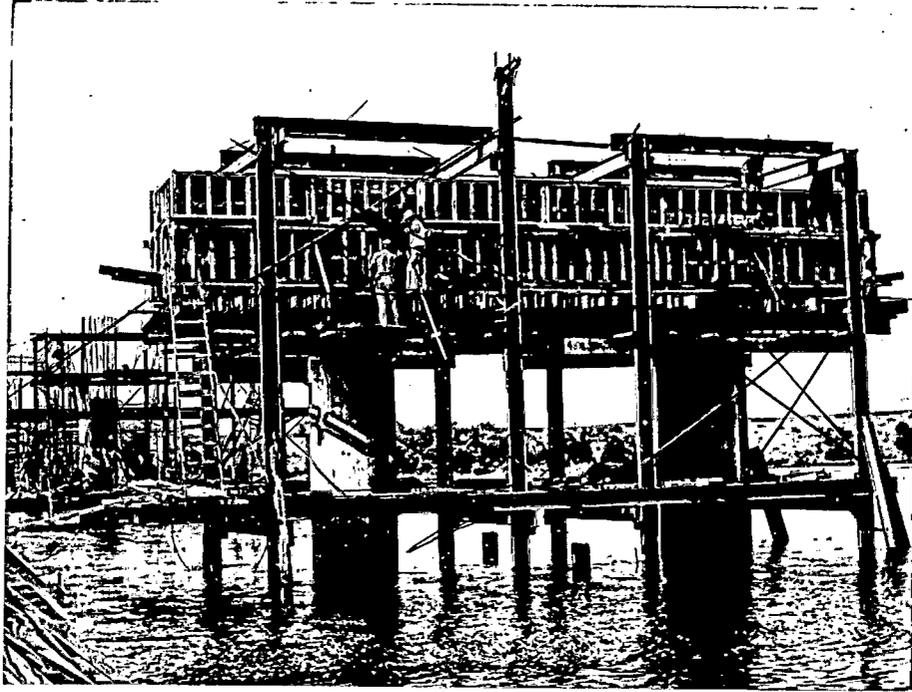
Apoio assentado no leito do rio, vendo-se a montagem da forma para concretagem da Viga-Travessa.

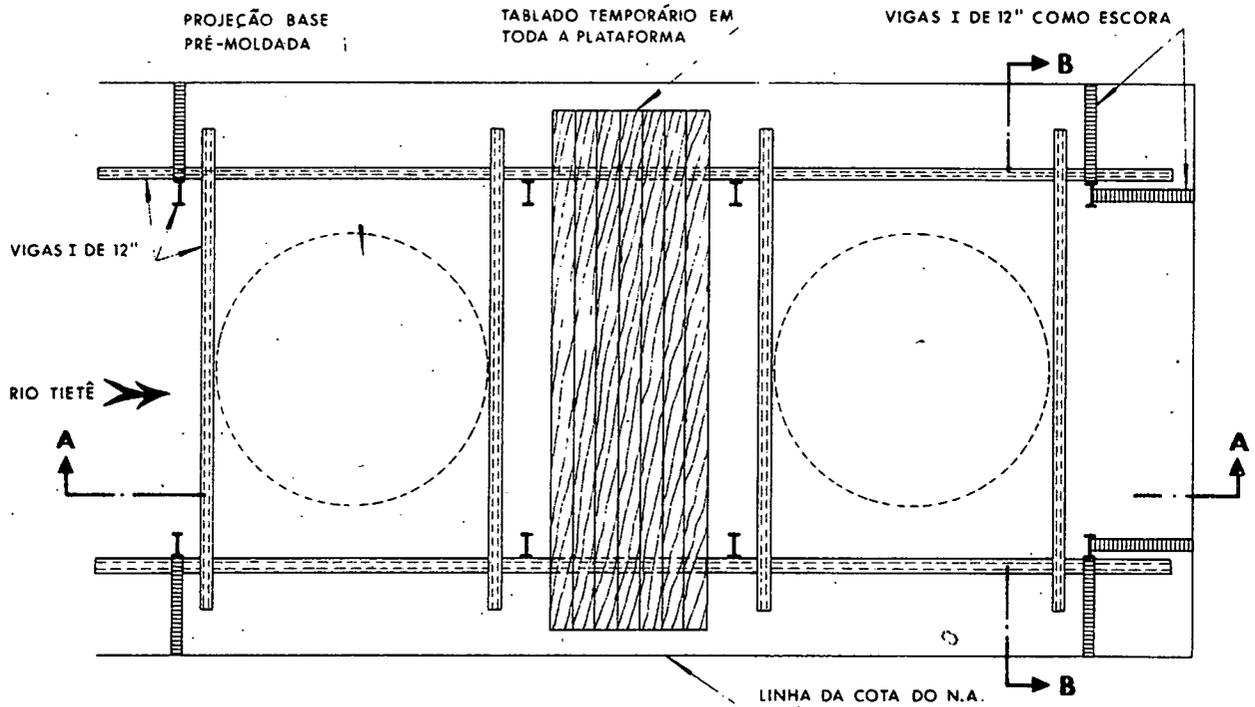
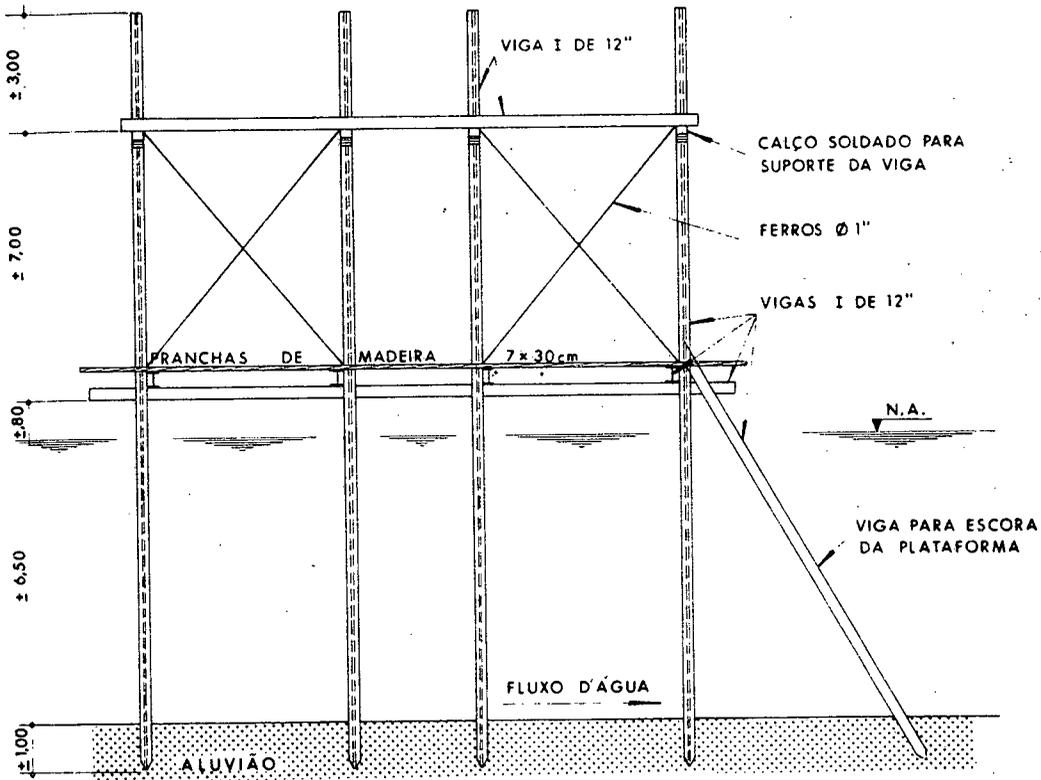
Planta

Cimbramento da Viga-Travessa

Corte A-A

Na extremidade superior das estacas da plataforma, numa cota superior à do topo da viga-travessa, foram montadas duas vigas de rolamento ao longo de seu comprimento. Sobre essa estrutura foi montado um vagonete com duas comportas de acionamento manual, totalmente desenvolvido no Canteiro de Obras, para o lançamento de concreto na viga de travamento.

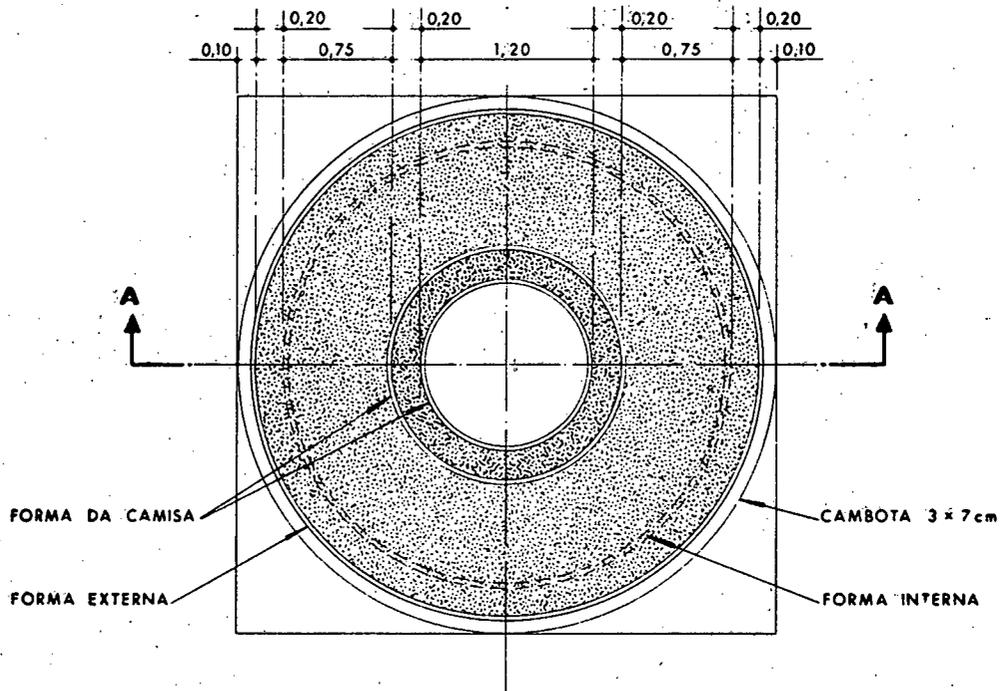
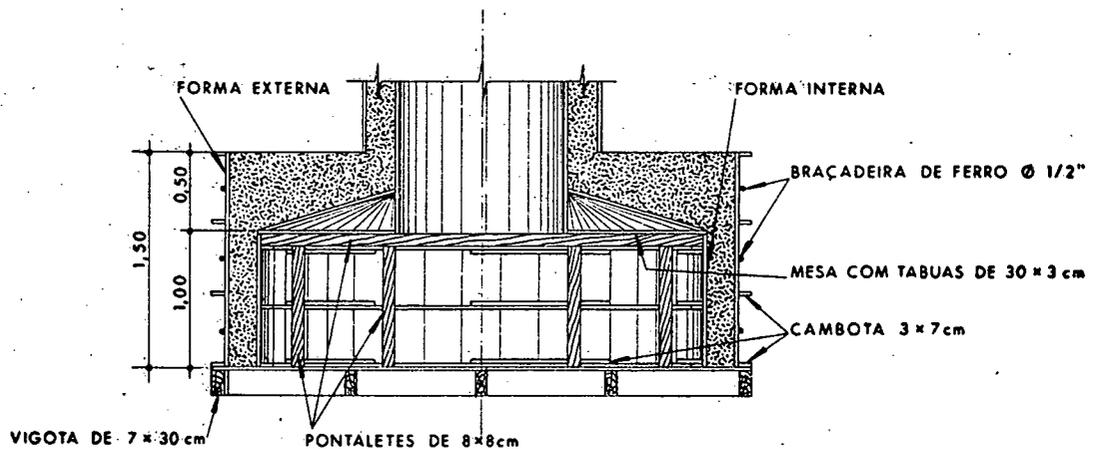
Corte B-B

Planta

OBS: - FORMA EXTERNA COM 12 PAINÉIS DE 0,90 x 1,50 E UM PAINEL DE 0,20 x 1,50 cm
 FORMA INTERNA COM 10 PAINÉIS DE 0,90 x 1,00 E UM PAINEL DE 0,20 x 1,00 cm

Corte A-A

Forma da Base Pré-Moldada no Leito do Rio

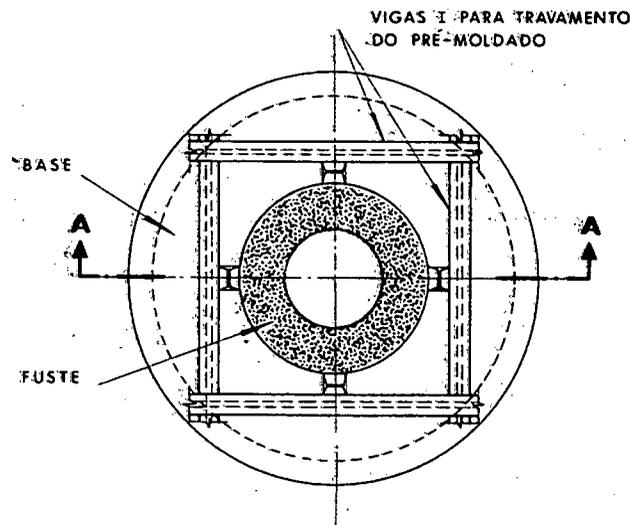
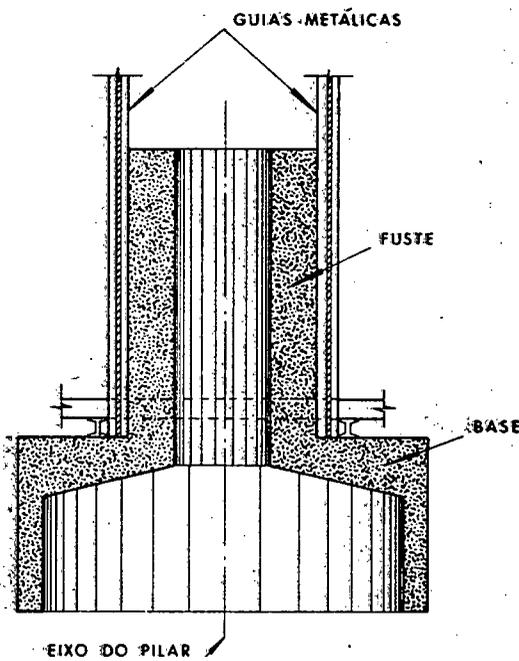
Planta

Corte A-A

Travamento do Pré - Moldado com Perfis "I"

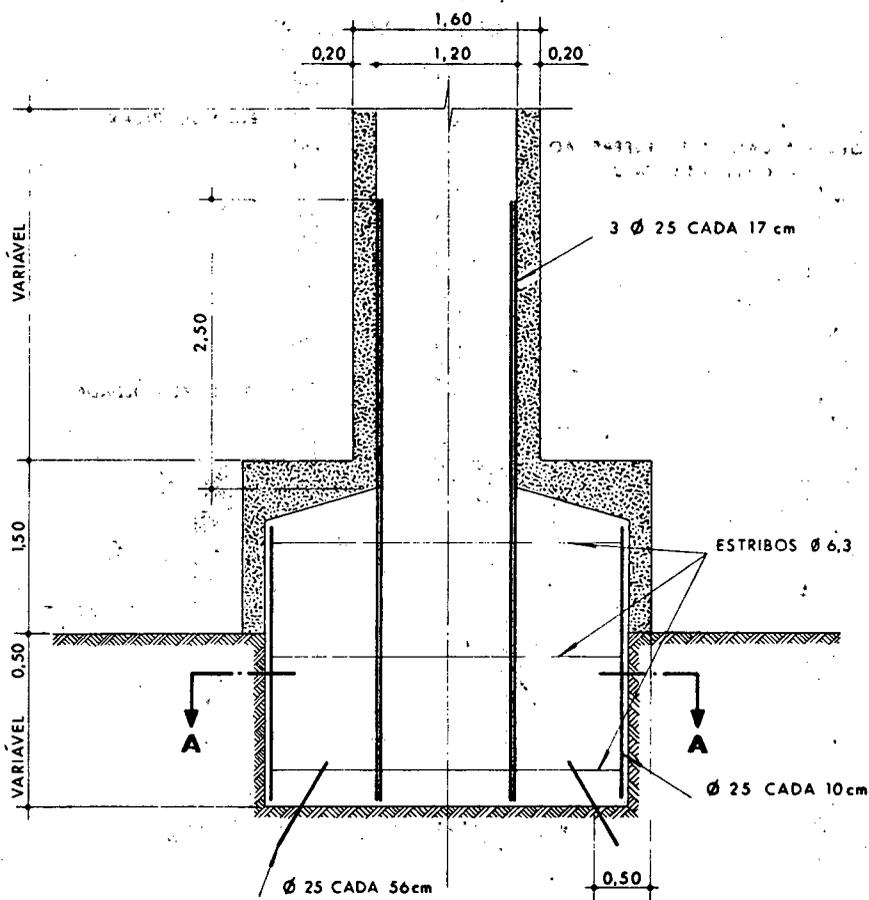
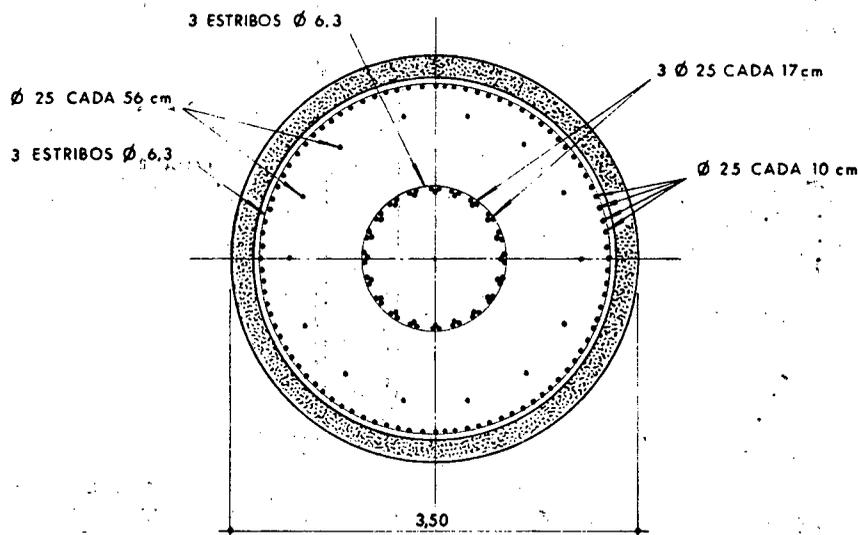
Corte A-A

Armação para Assentamento das Bases no Leito do Rio

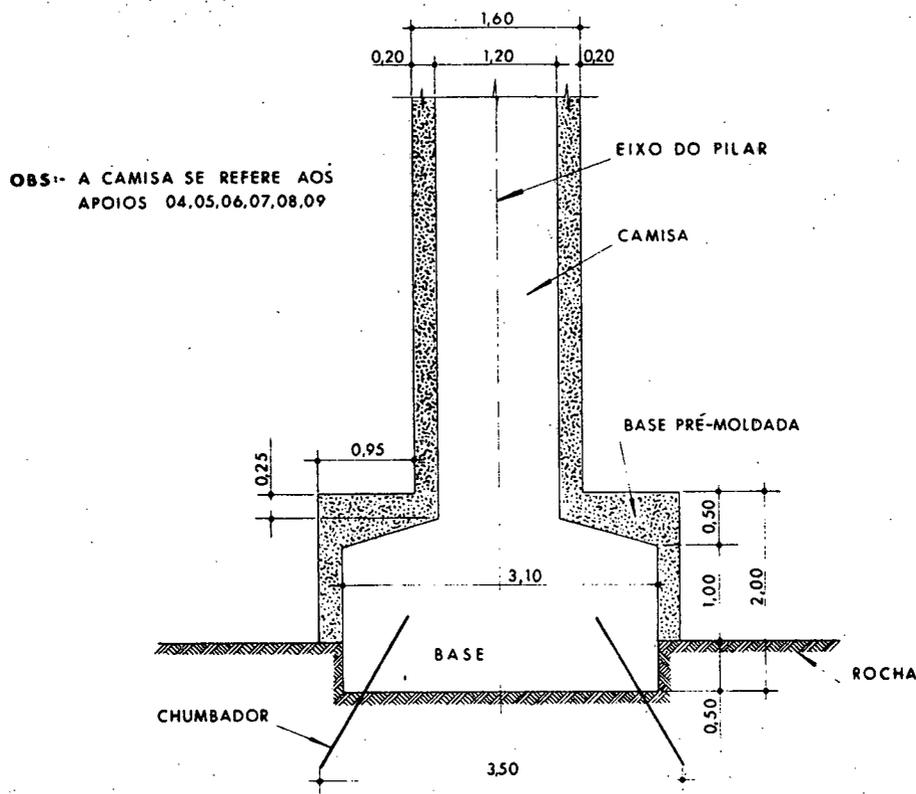
Camisa dos Tubulões

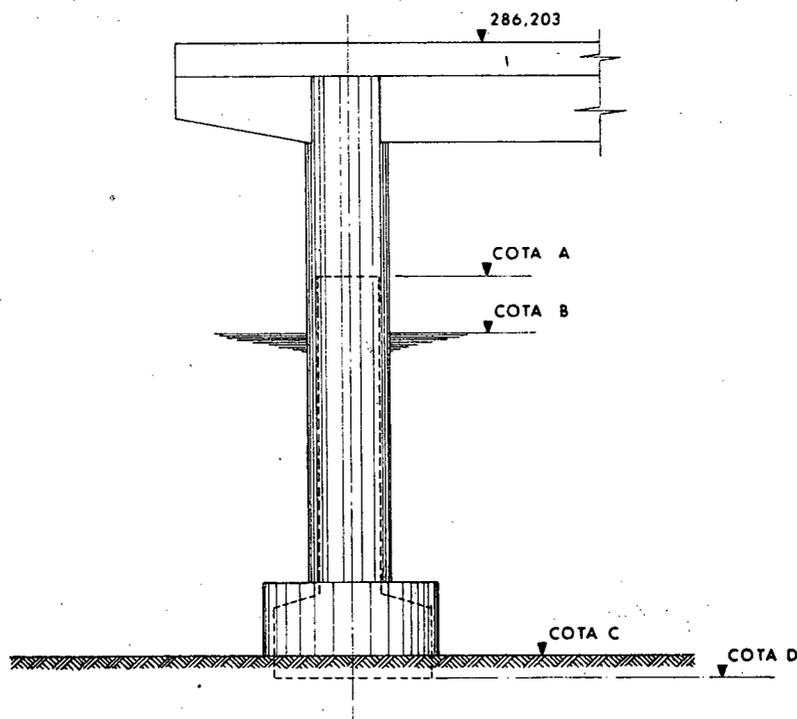
Tubulões no Leito do Rio

Cotas de Assentamento das Camisas e Bases

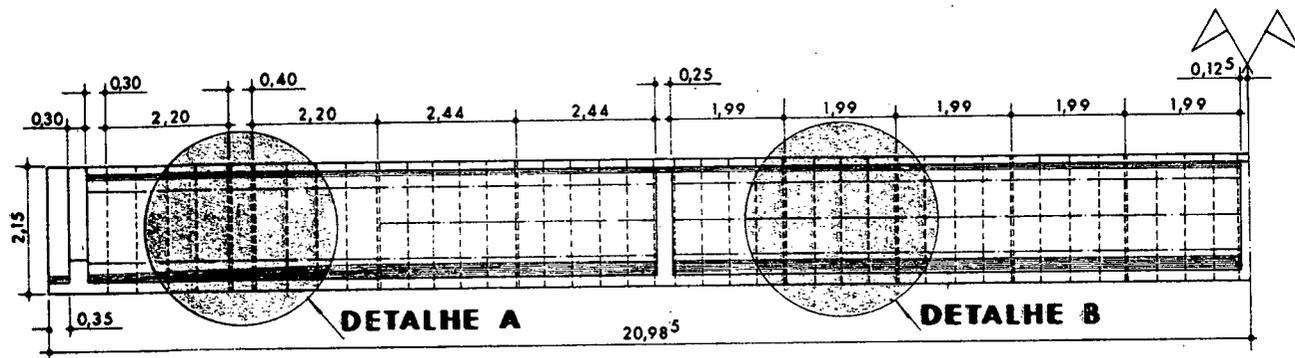
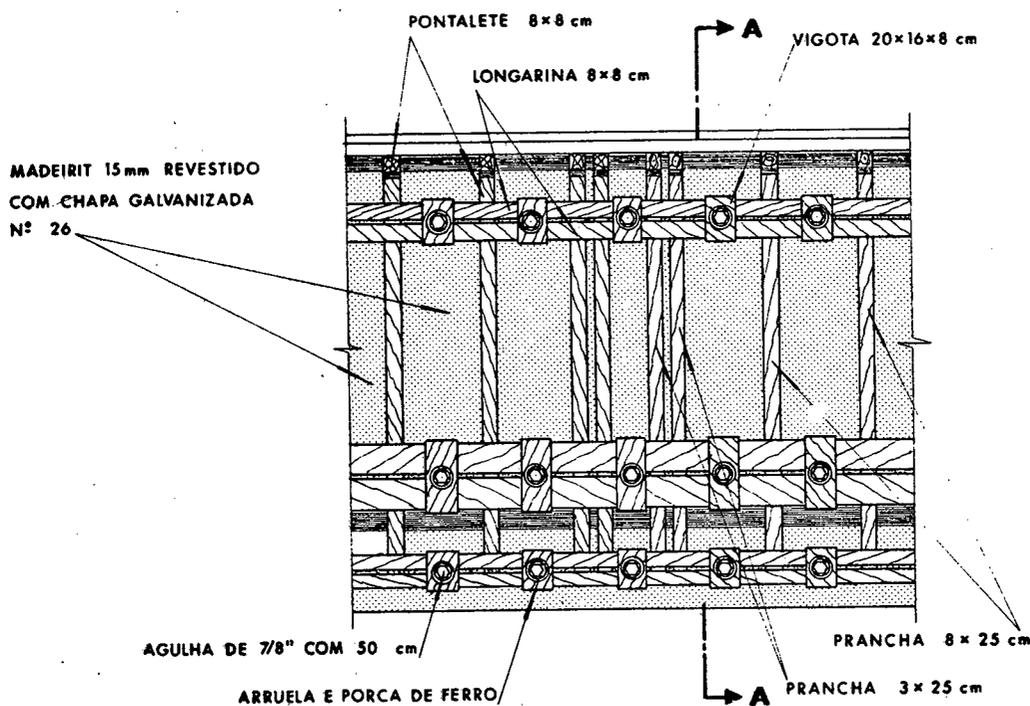
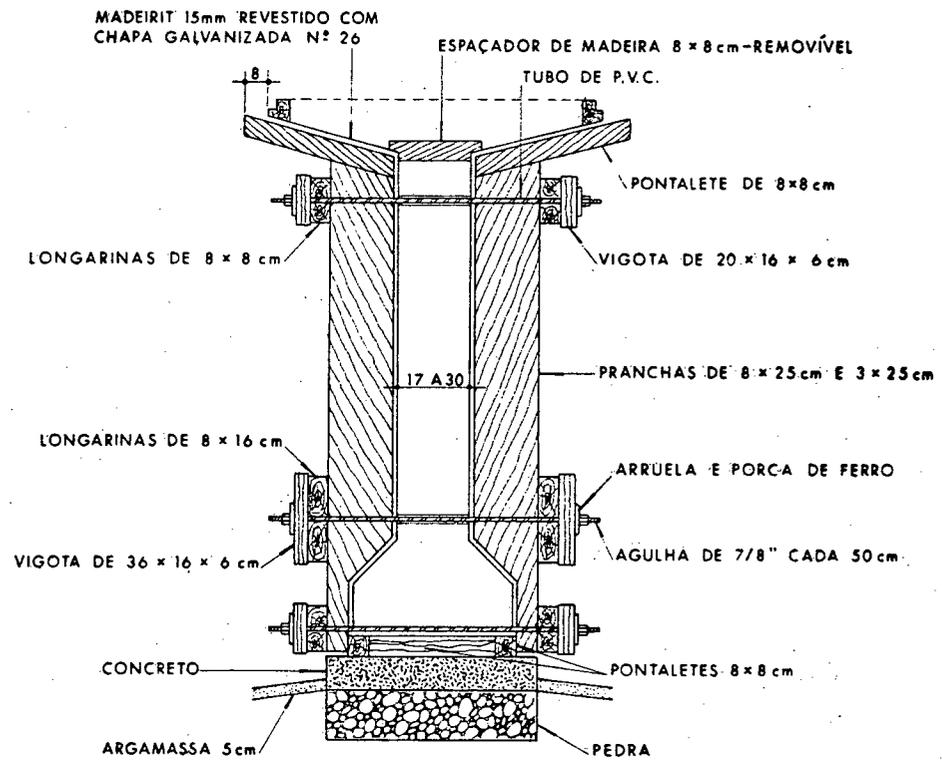
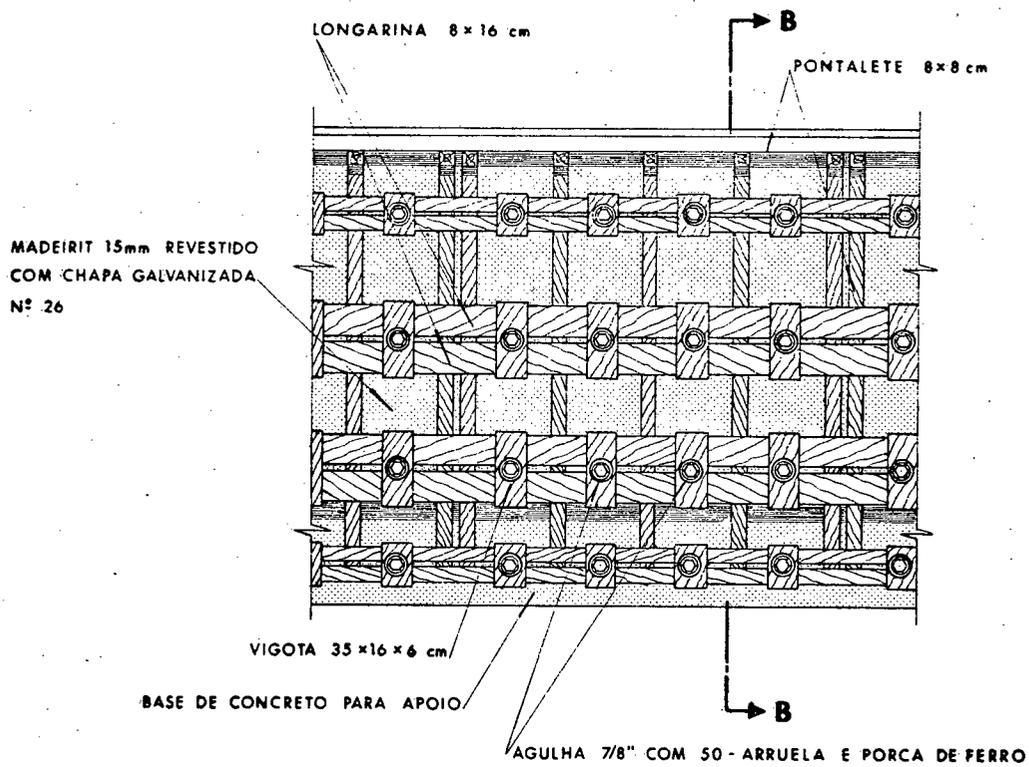
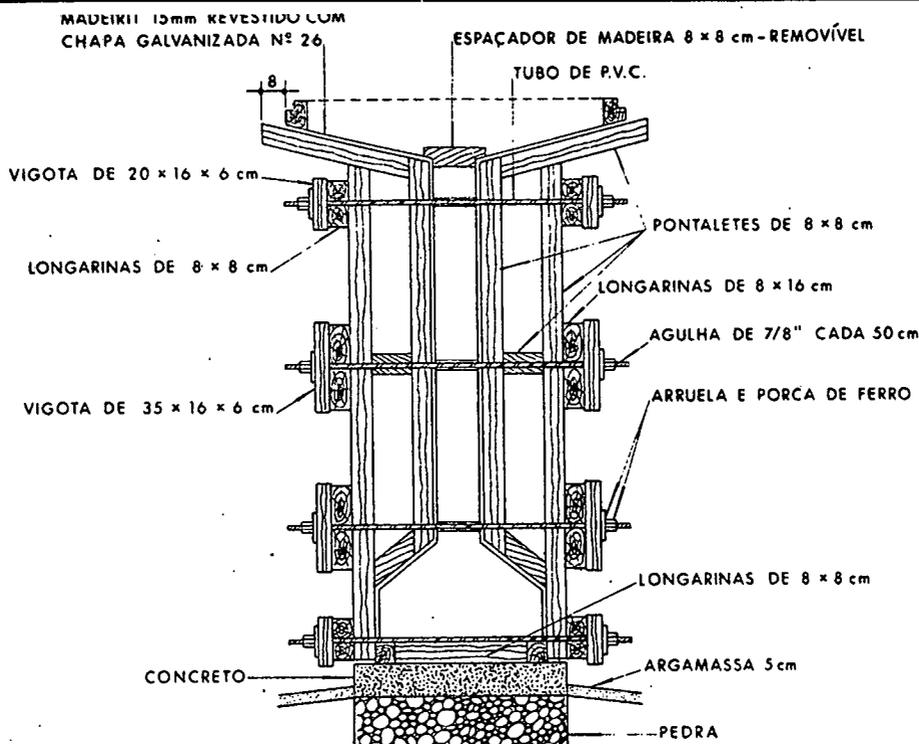
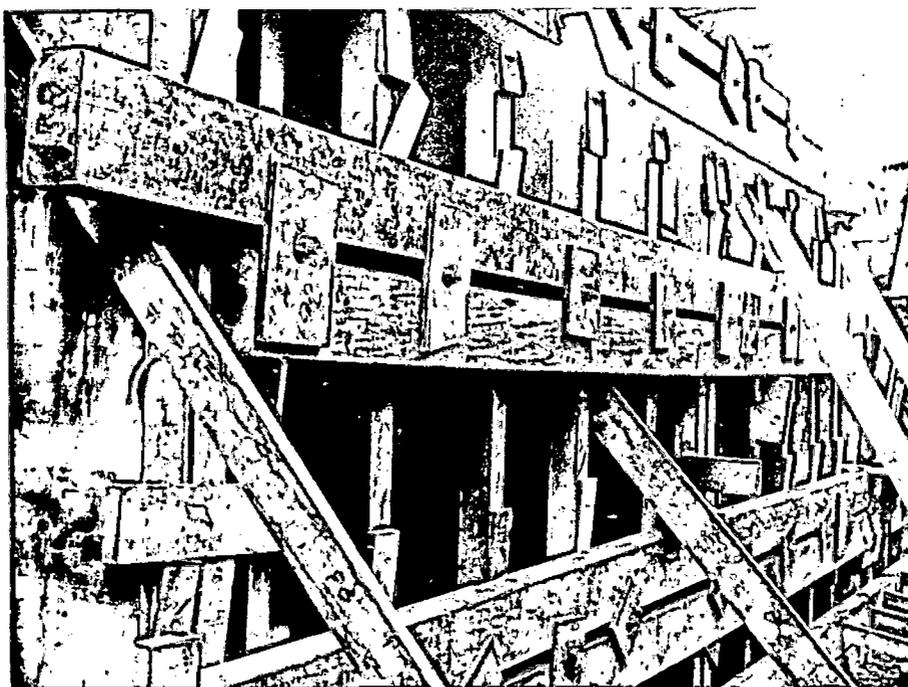
Vista Lateral

Formas Laterais das Vigas Pré-Moldadas

Detalhe A

Corte A-A

Detalhe B

Corte B-B

Detalhe do travamento das formas laterais para concretagem das vigas pré-moldadas.

Na união entre módulo de forma lateral, a vedação se deu com sacos de aniagem embebidos em água, pressionados contra as frestas da forma no mesmo dia de concretagem, para evitar o seu ressecamento e desprendimento, o que viria a marcar a junção entre painéis pelo surgimento de uma região com concreto mais claro, decorrente da fuga de pasta de cimento e ou argamassa do concreto.
