***Construção da Ponte a
Jusante da Usina Hidroelétrica
Três Irmãos***

***São Paulo
1983***

Apresentação

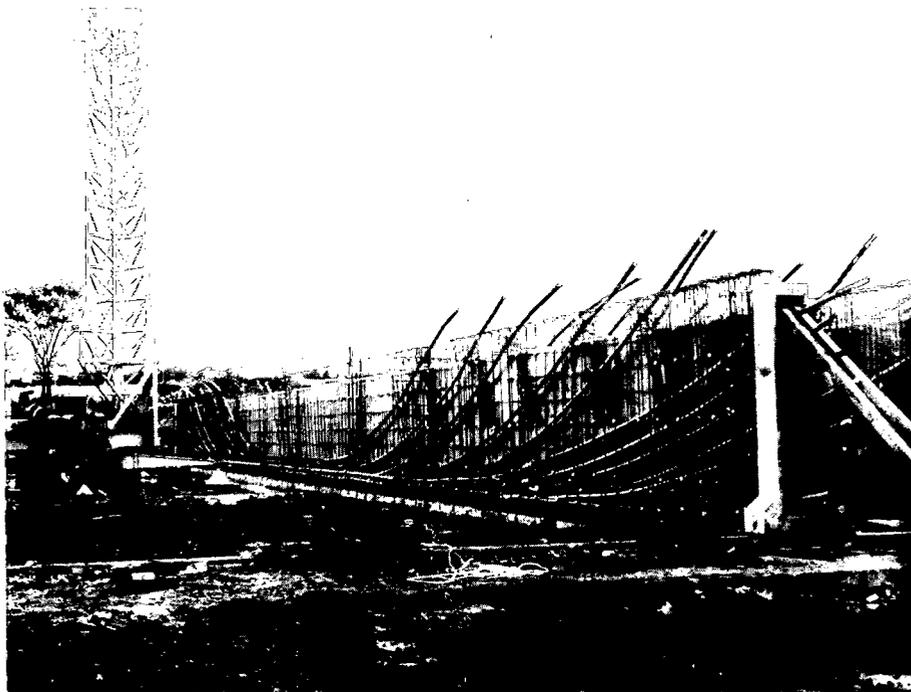
Armação frouxa e ativa da viga pré-moldada aguardando o fechamento das formas para iniciar a armação da mesa.

Os cabos de protensão foram passados nas bainhas antes do fechamento da forma da viga, assegurando maior rigidez ao conjunto, o que minimizaria possíveis desvios de locação por ocasião da concretagem. Por outro lado, a passagem dos cabos antes da concretagem e a execução de movimentos nos mesmos após a concretagem determinaria o desentupimento de pontos dentro da bainha em que ocorressem vazamentos de calda e/ou argamassa provinda de furos não detectados durante as inspeções ou criados pela imersão dos vibradores no concreto, pois o eventual contato destes com as bainhas poderia provocar o amassamento e a abertura das costuras.

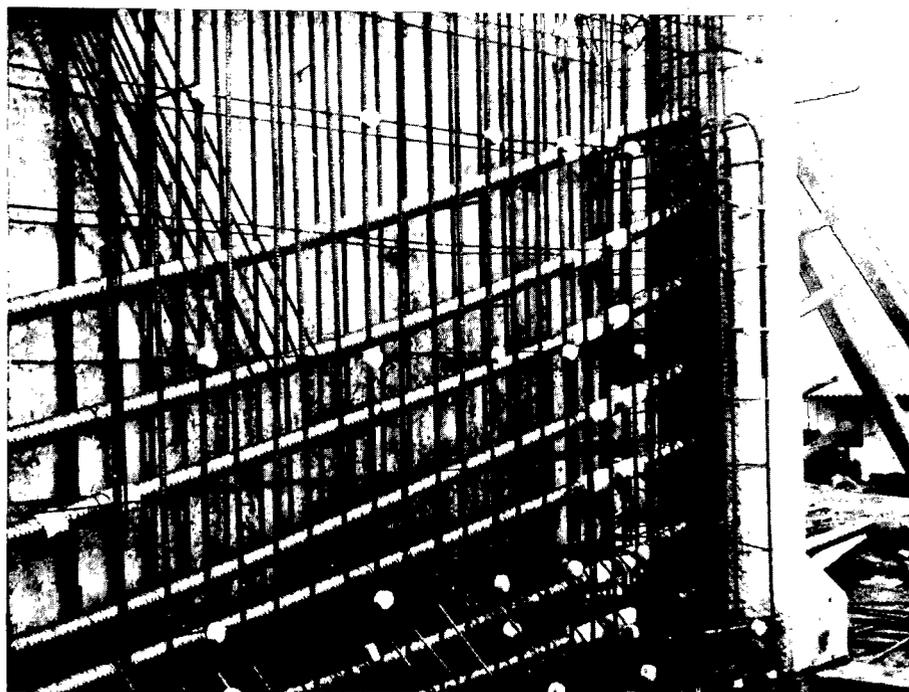
Detalhe das junções das bainhas junto à placa pré-moldada.

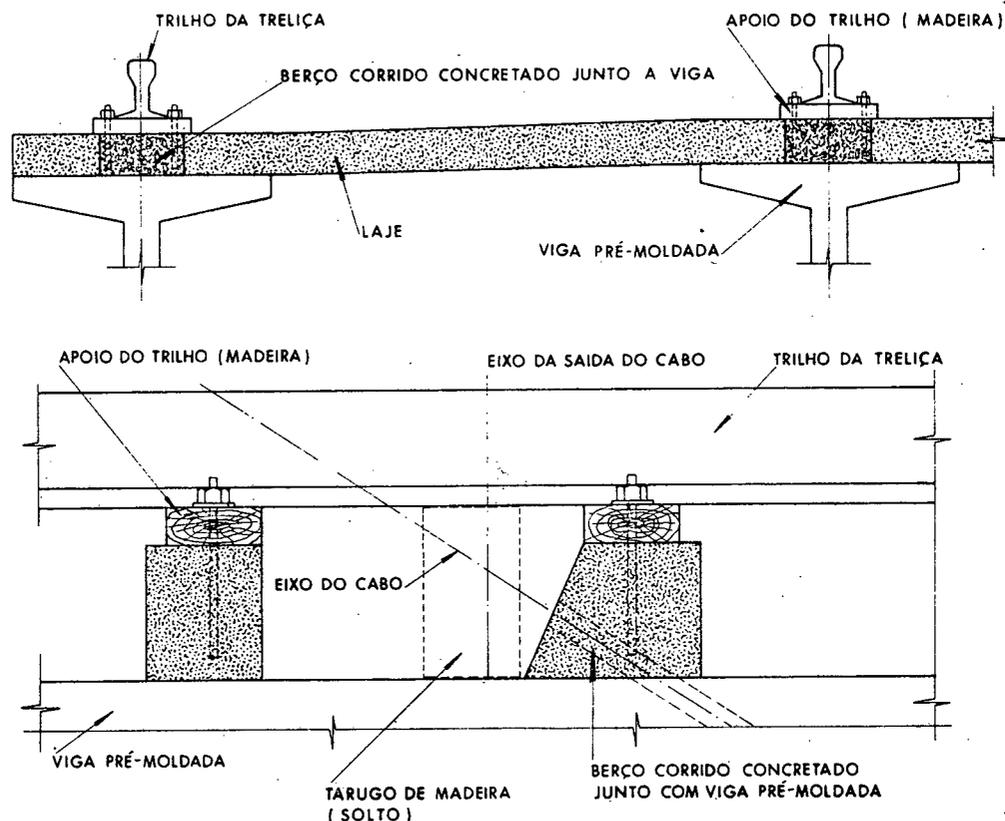
Caixa de Protensão (PROJETO INICIAL)

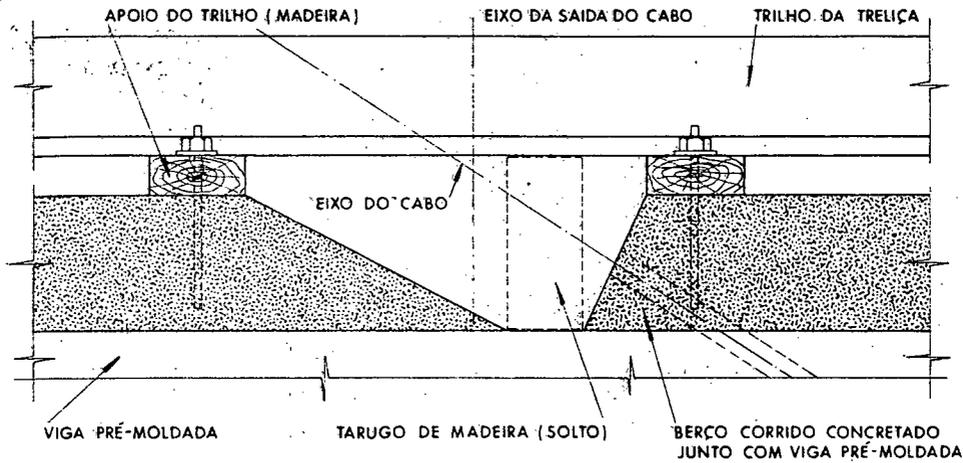
Caixa de Protensão (PROJETO EXECUTADO)

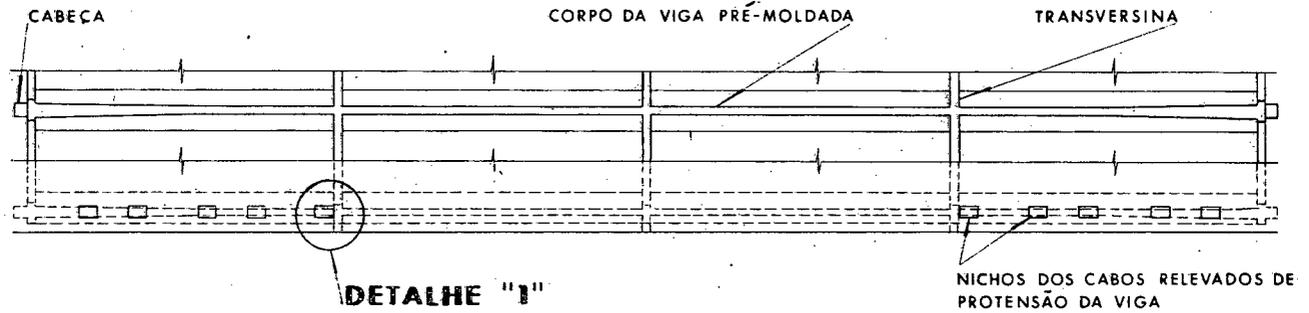
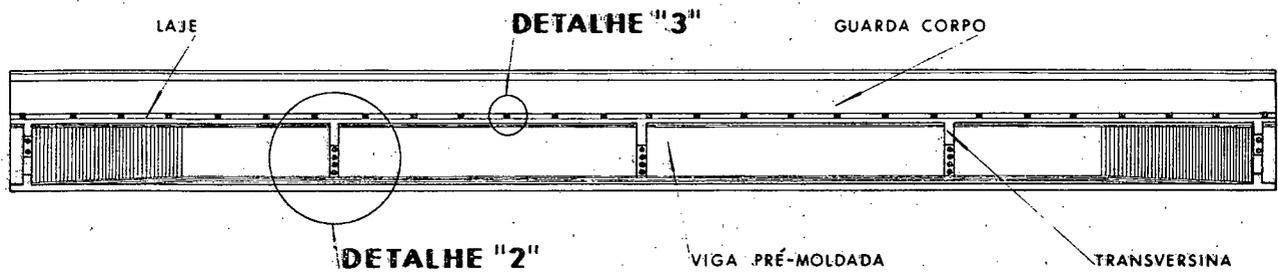
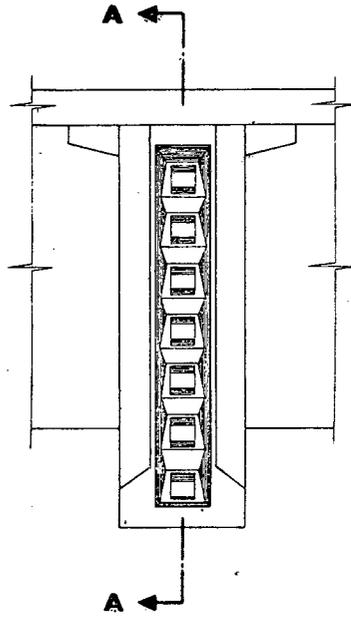
Apoio para Passagem da Treliça Junto às Caixas de Protensão

Planta

Vista Lateral

Vista Frontal

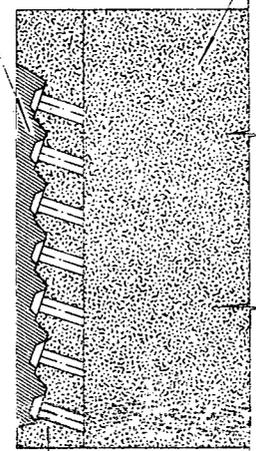
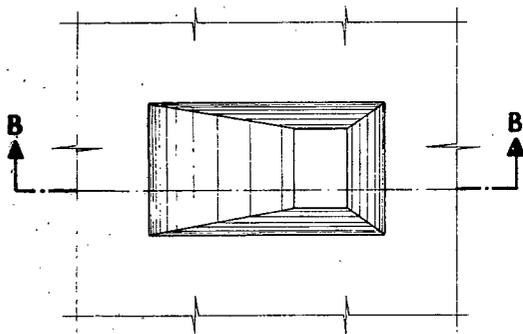
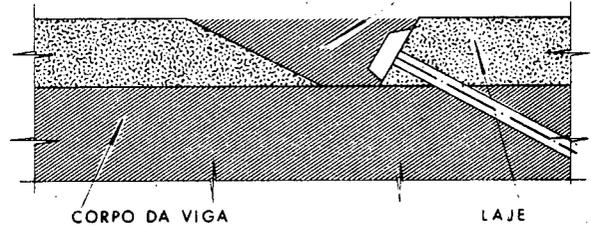
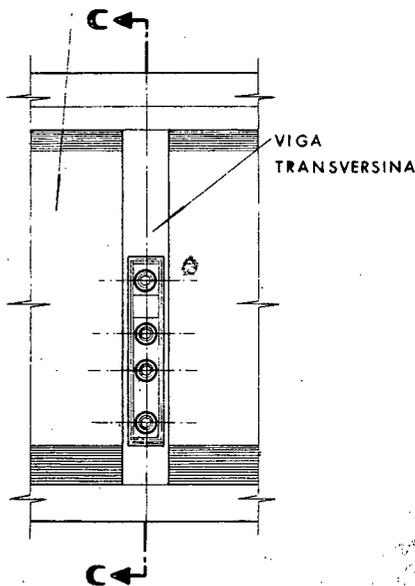
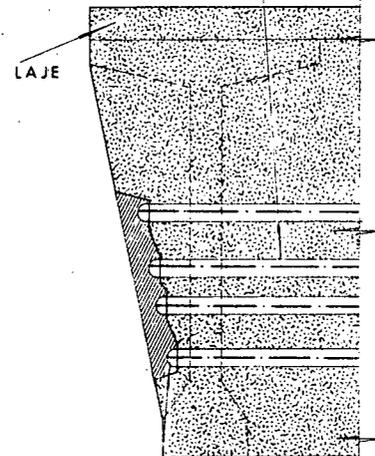
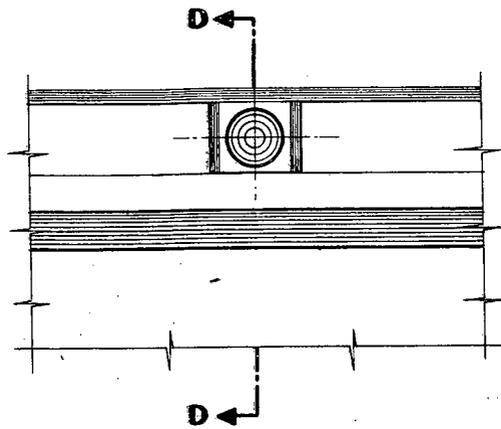
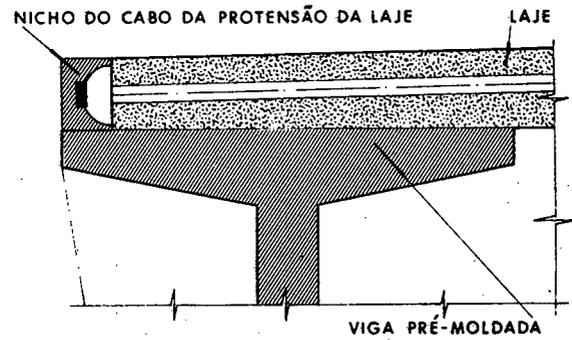
Corte A-A

Detalhe "1"

NICHU DO CABO RELEVADO DE PROTENSÃO DA VIGA

Corte B-B

Detalhe "2"

CABOS DE PROTENSÃO DA TRANSVERSINA

Corte C-C

Detalhe "3"

Corte D-D

Detalhes dos Nichos de Protensão da Superestrutura

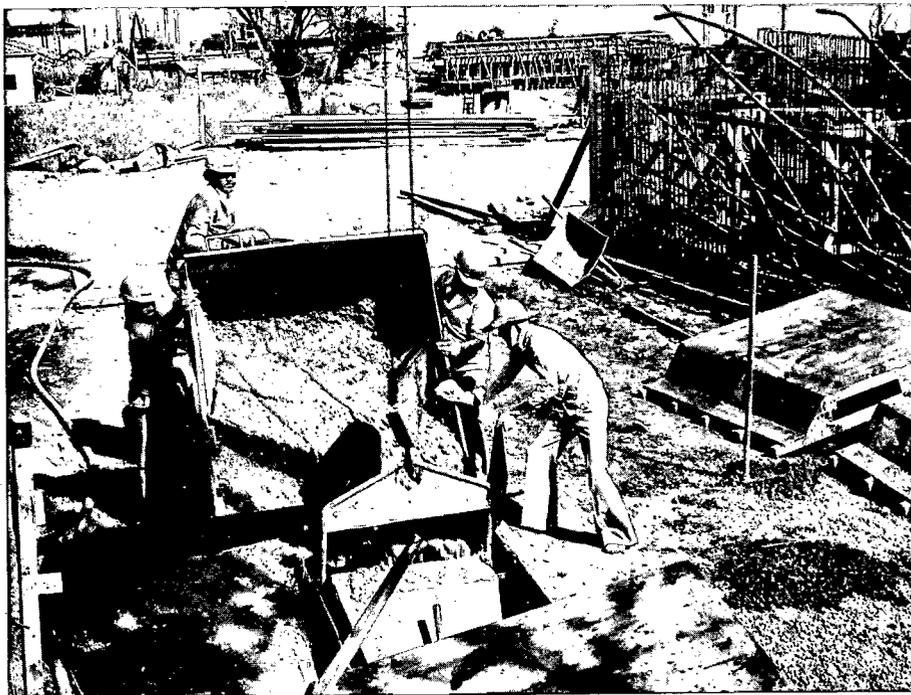
Transferência do concreto da caçamba do "dumper" para a caçamba presa na grua, vendo-se caçamba embutida no terreno.

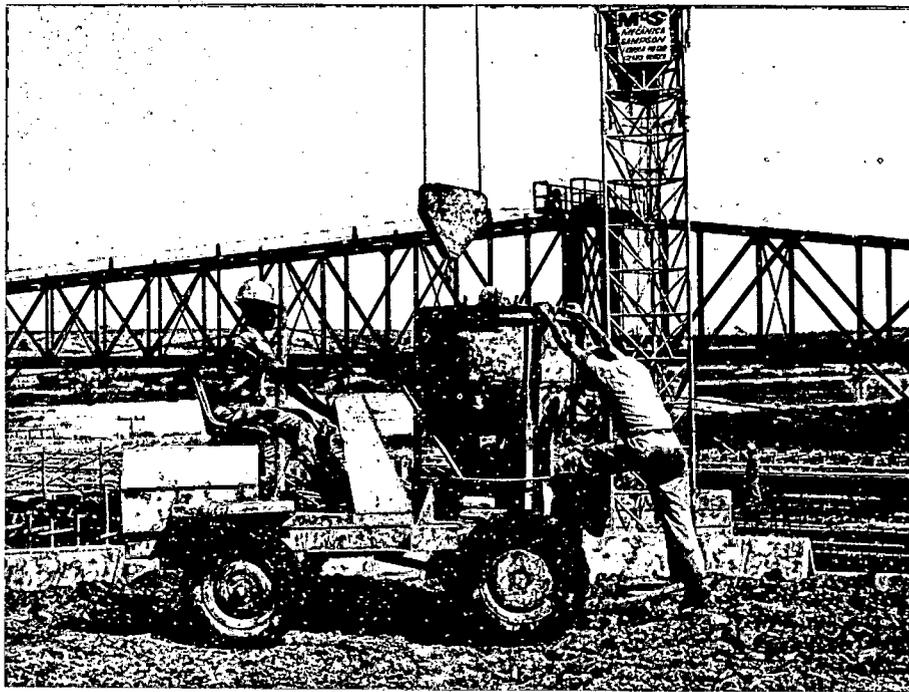
"Dumper" adaptado para transporte da caçamba de concreto.

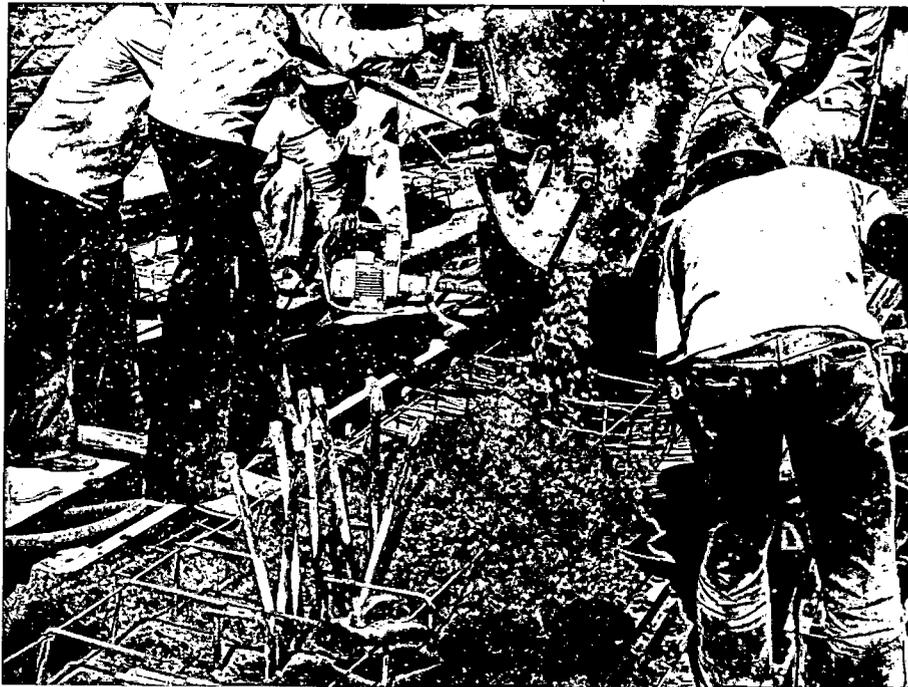
Concretagem de uma viga pré-moldada. Em primeiro plano, vê-se os tubos para respiros dos cabos de protensão.

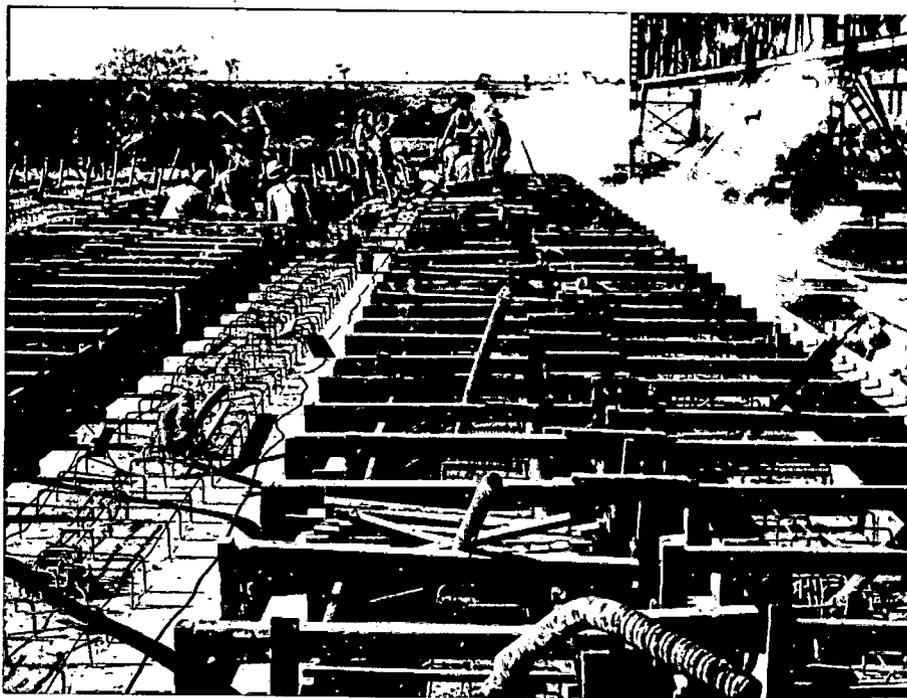
Formas dos berços corridos sobre as vigas pré-moldadas, para fixação dos trilhos para avanço da treliça lançadora.

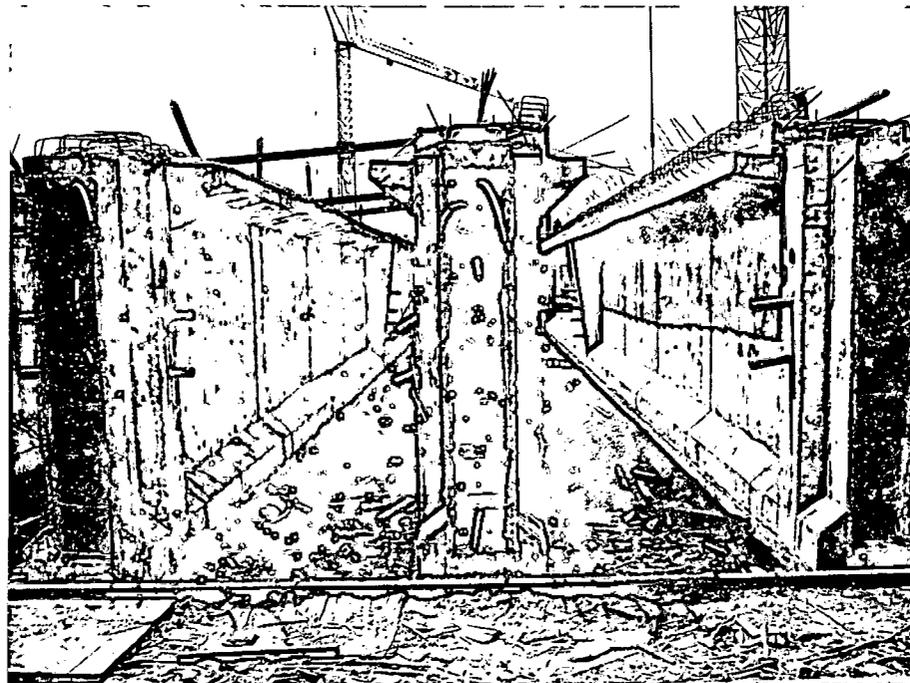
Vista dos cabos protendidos, ancorados nas extremidades da viga.

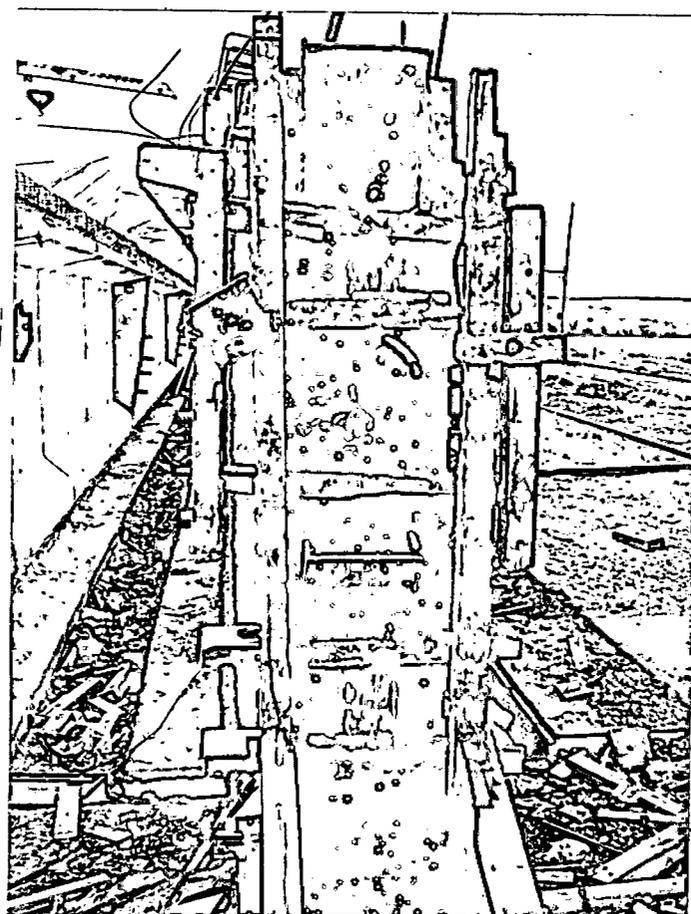
Vista da forma montada na extremidade da viga para concretagem do nicho.

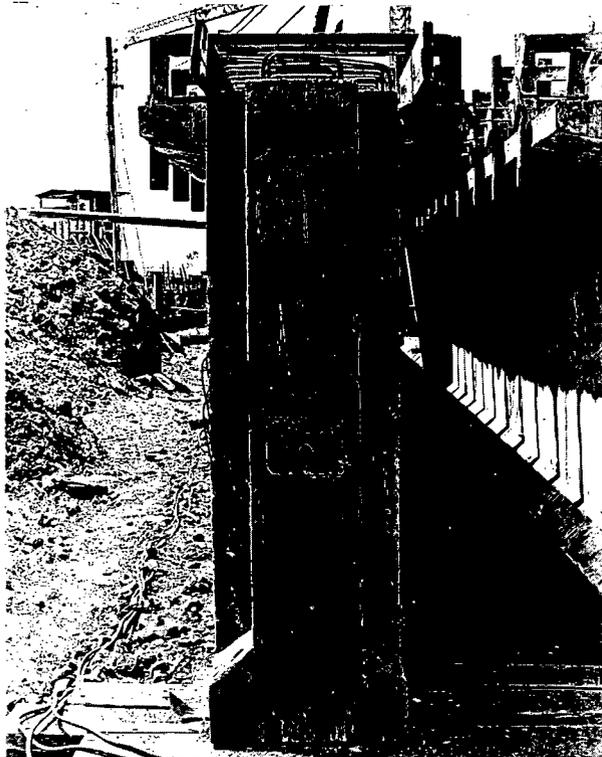
Viga pré-moldada aguardando a concretagem do berço para ser lançada pela treliça.

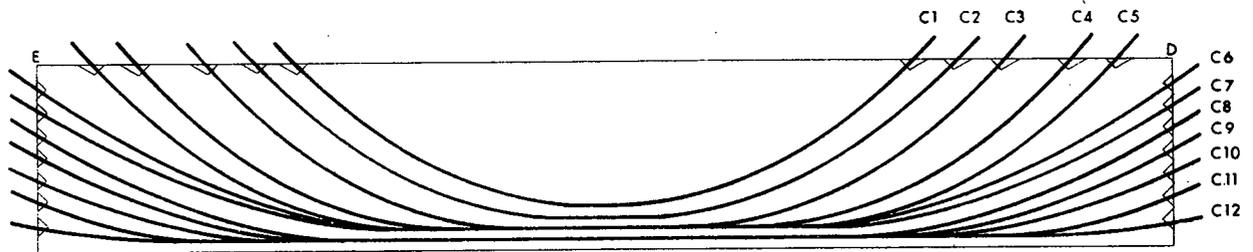
Fazem parte da viga, doze cabos, sendo sete Cabos de Topo (numerados 6 a 12) e cinco Cabos Relevados (numerados de 1 a 5). A protensão dos Cabos de Topo foi denominada de Primeira Fase e a protensão dos Cabos Relevados de Segunda Fase, e os seus detalhes serão descritos a seguir.

Abaixo, tem-se o desenho esquemático e foto da posição dos cabos.

Primeira Fase de Protensão

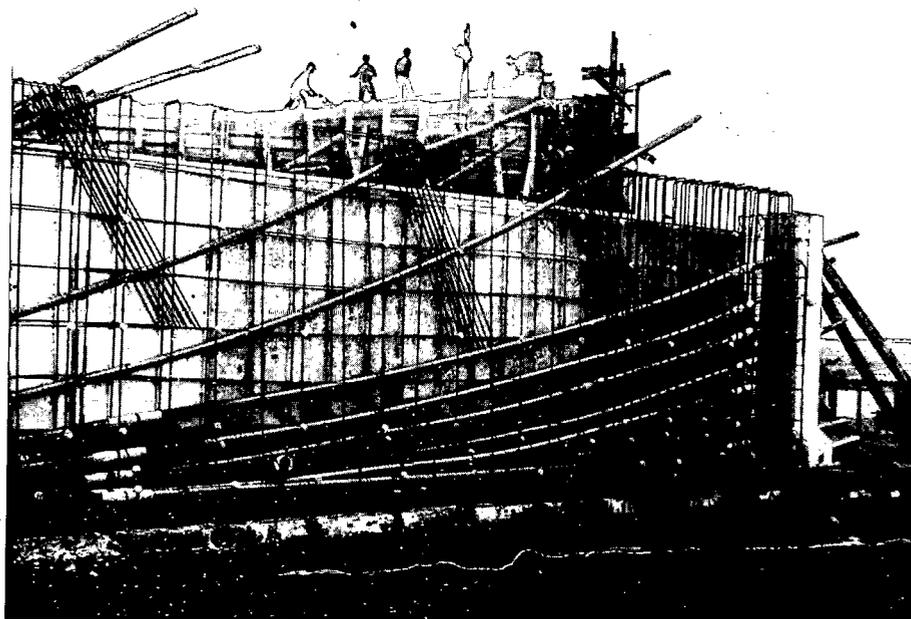
Detalhe da curvatura dos sete cabos de topo e os cabos relevados e, numerados de 3 a 5, da esquerda para direita.

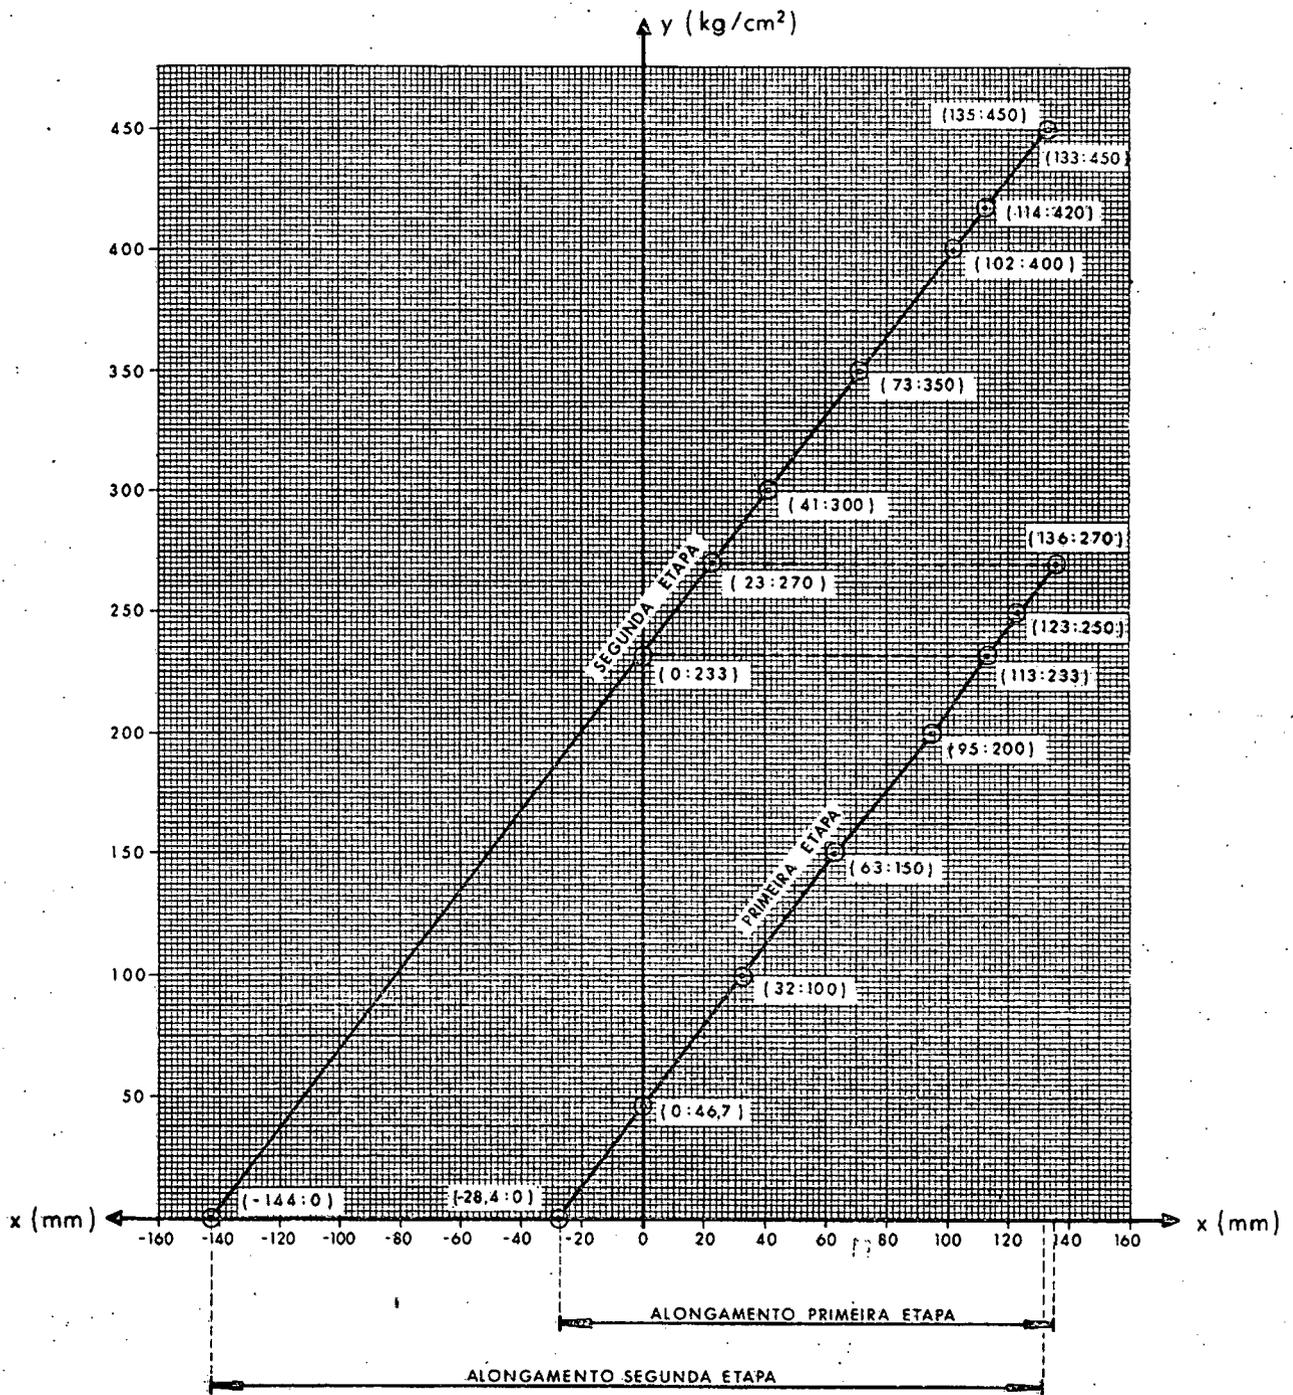
O gráfico da folha n.º 92 com as curvas da Primeira e Segunda Etapas, explica o exposto com relação ao alongamento do cabo e justifica admitir o alongamento da Segunda Etapa como sendo alongamento total da Primeira Fase.

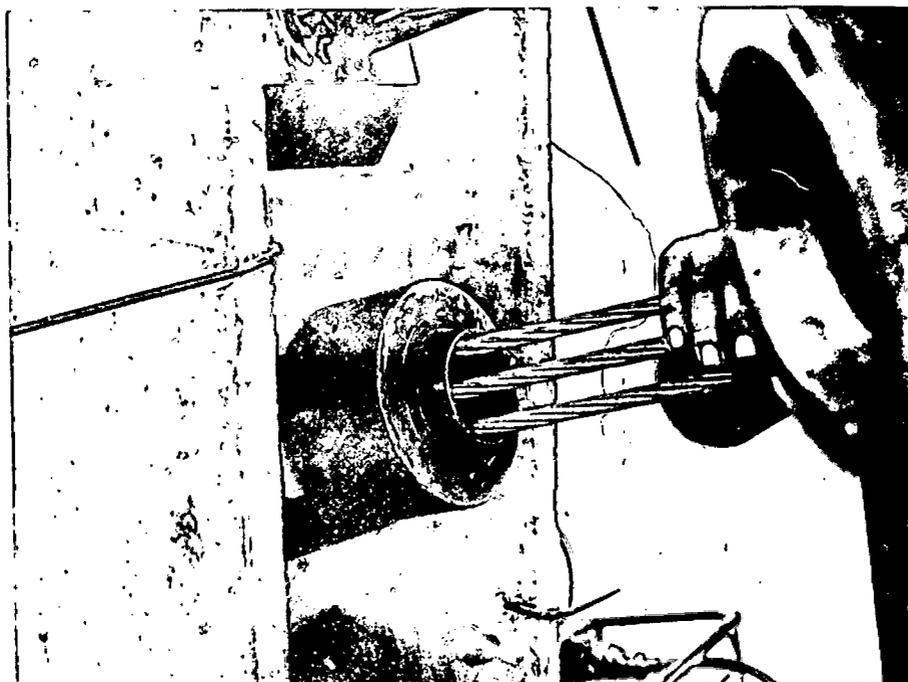
Colocação do êmbolo de apoio do macaco contra a ancoragem.

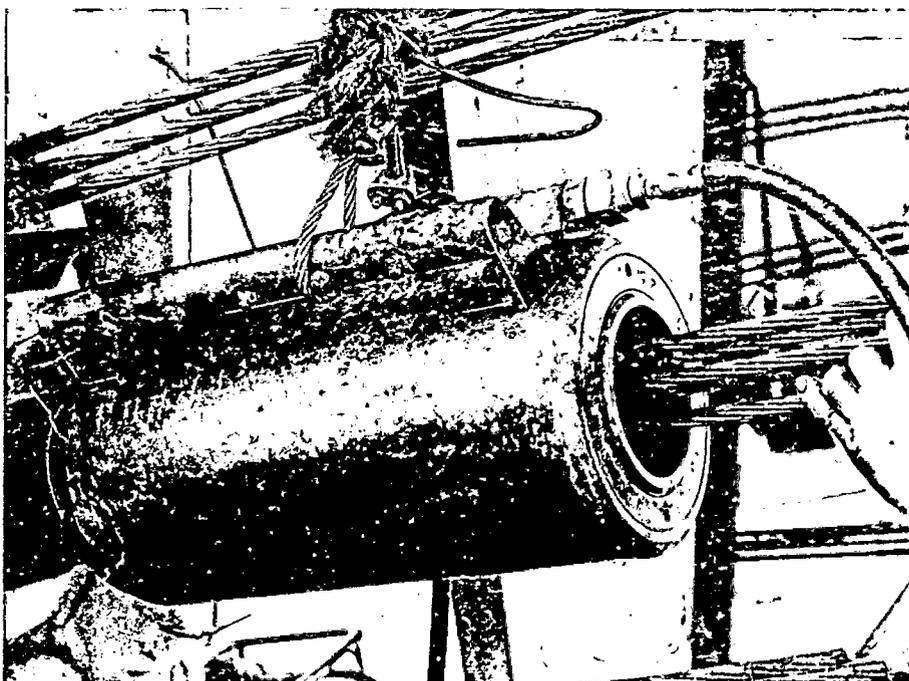
Colocação do macaco contra o êmbolo.

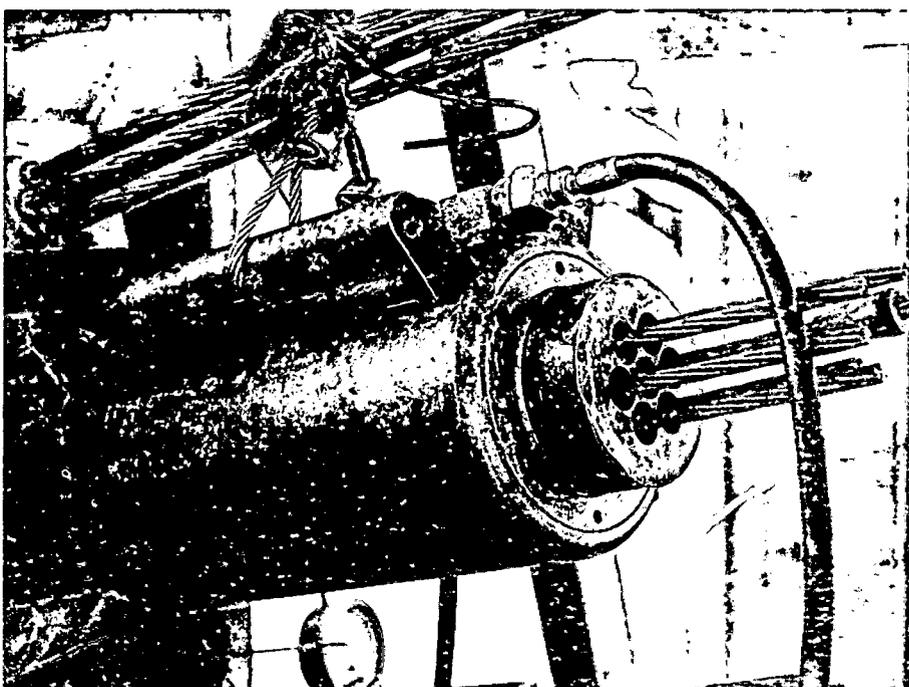
Posicionamento do segundo êmbolo, vendo-se a colocação do cravete que fixará a cordoalha no macaco.

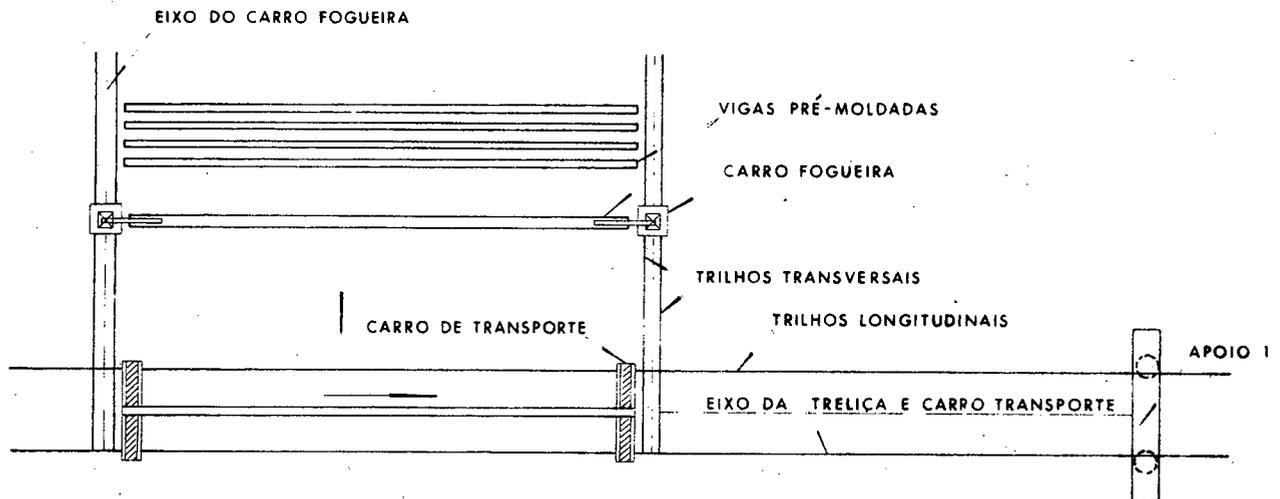
Planta do Canteiro de Vigas Pré-Moldadas

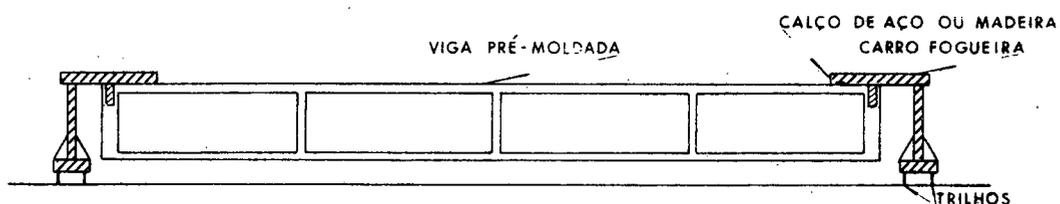
Vista Transversal do Carro-Fogueira

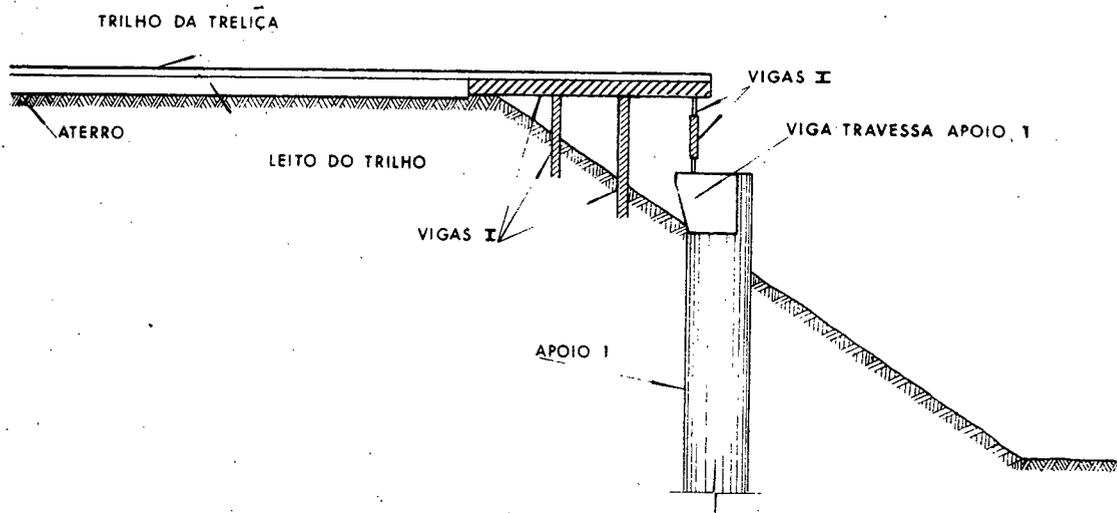
**Prolongamento dos Trilhos da Treliça e Carros-Fogueira
Até o Primeiro Apoio da Ponte**

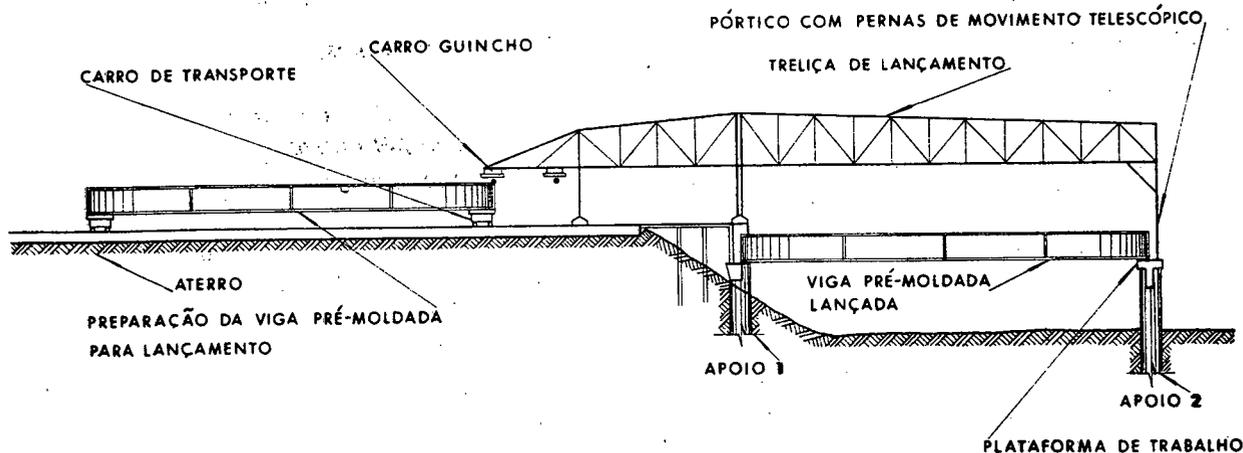
Treliça Sobre os Apoios, em Condições de Dar Início ao Lançamento

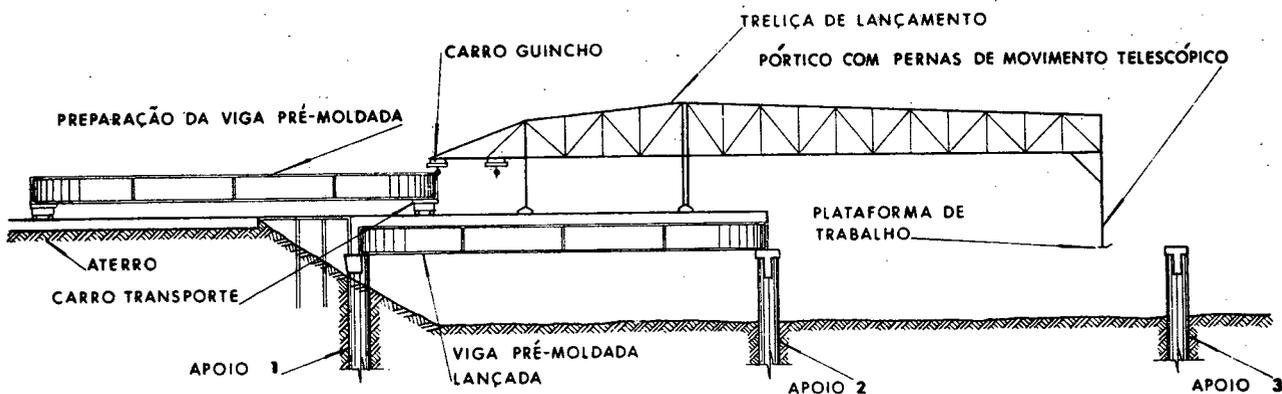
Avanço da Treliça Lançadeira

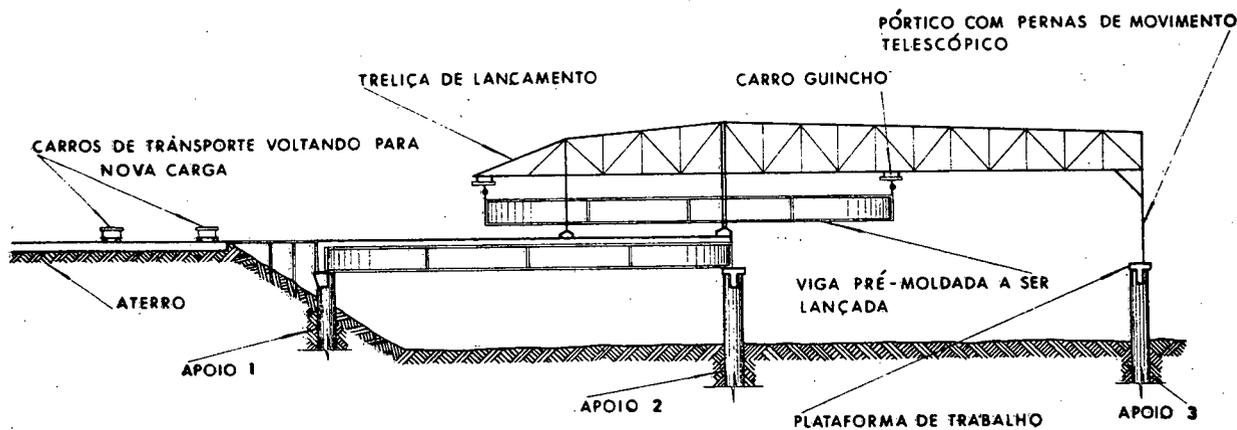
Viga em Andamento para Lançamento

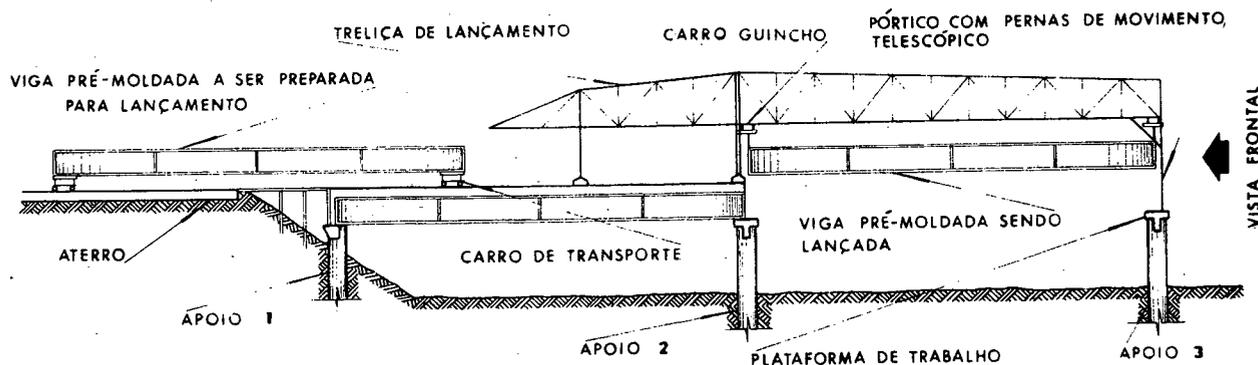
Início da Arriação da Viga

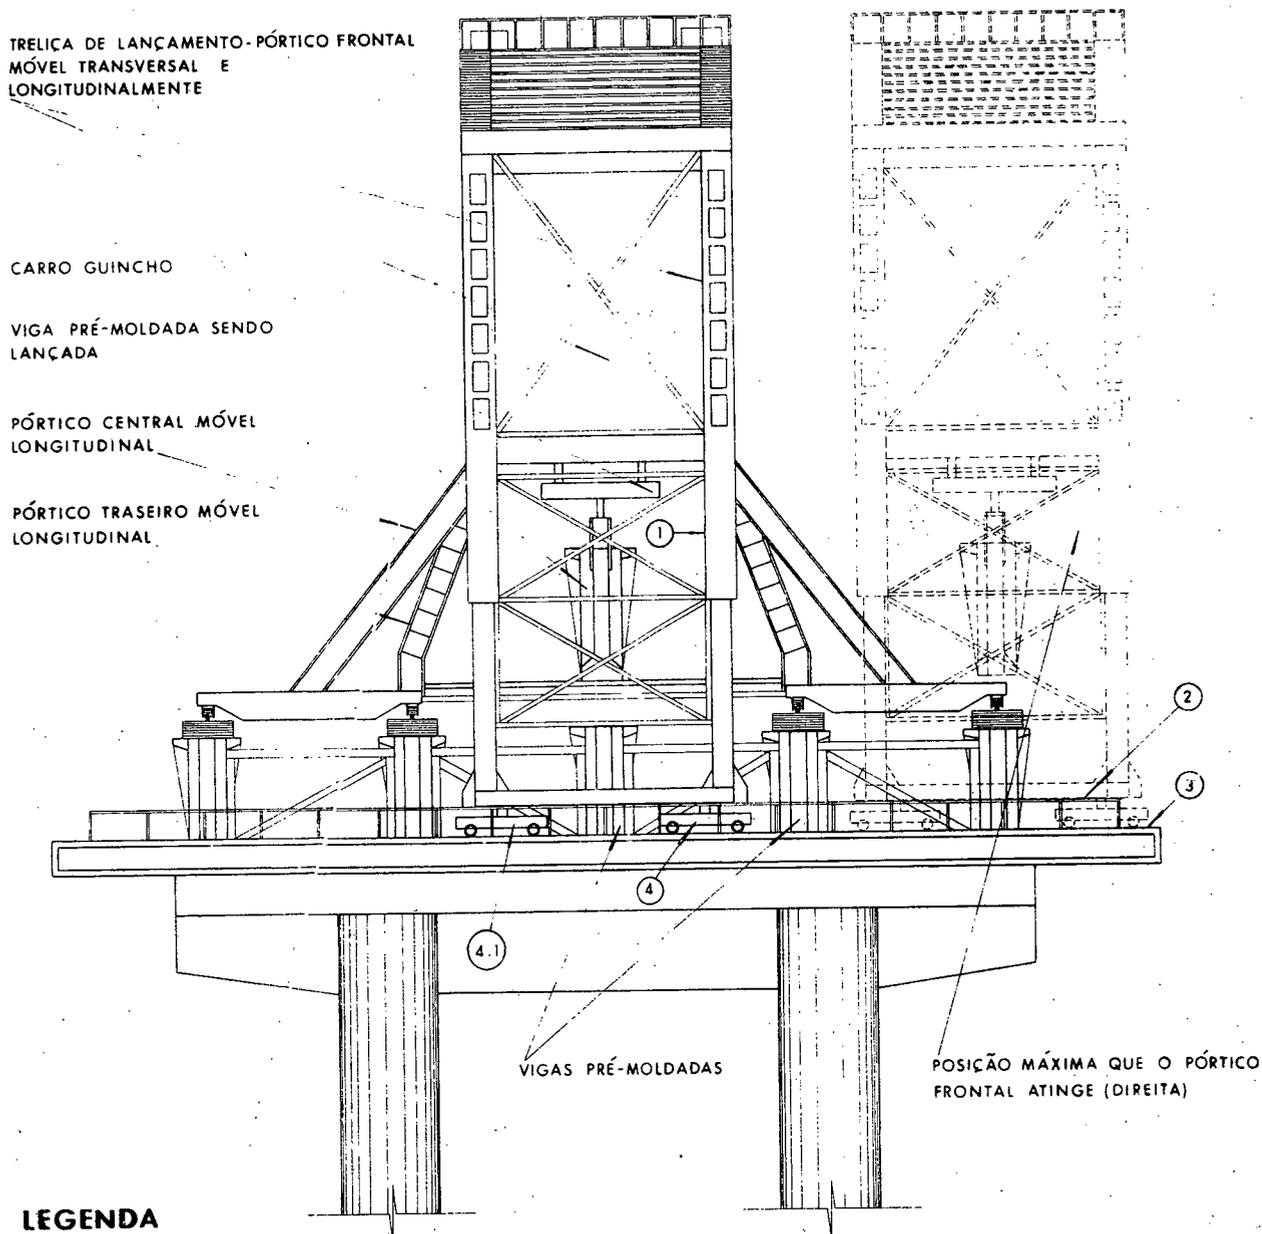
Movimentação Transversal do Pórtico Frontal para Posicionamento da Viga

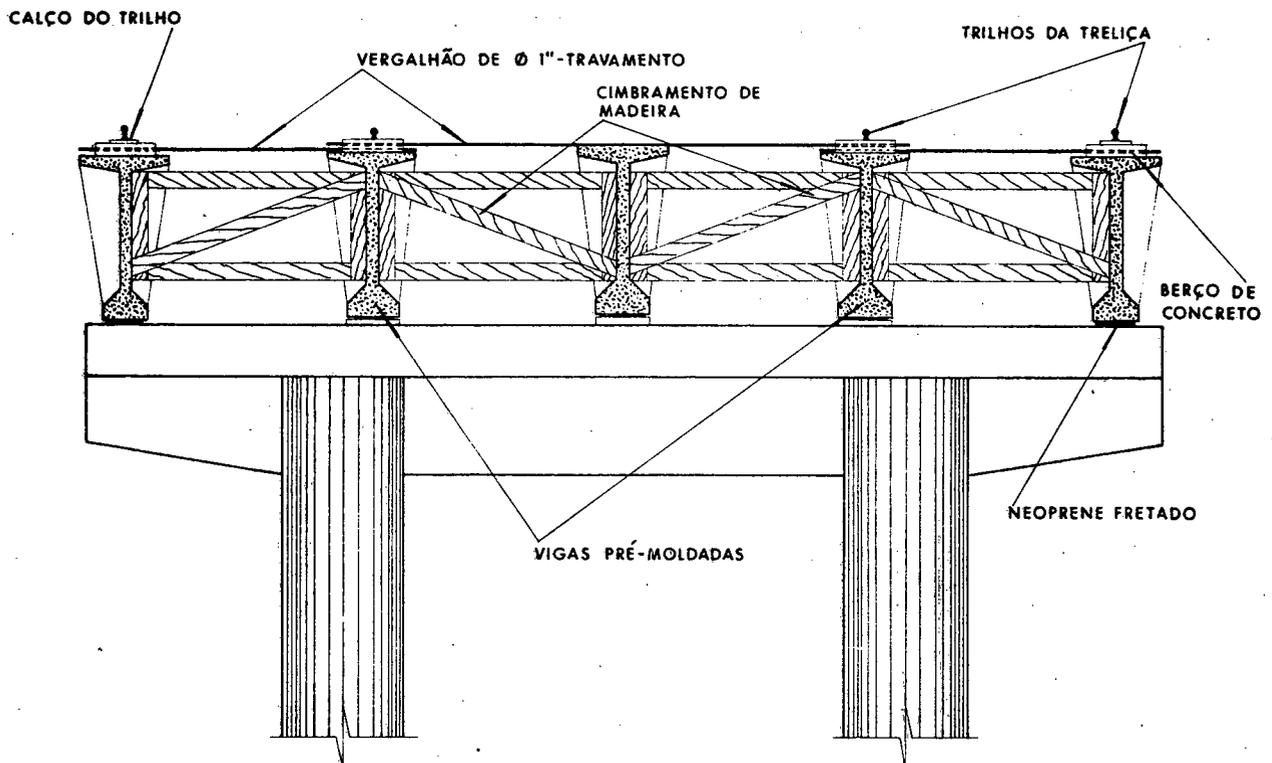
Corte A - A
Travamento das Vigas para Movimentação
da Treliza Lançadeira

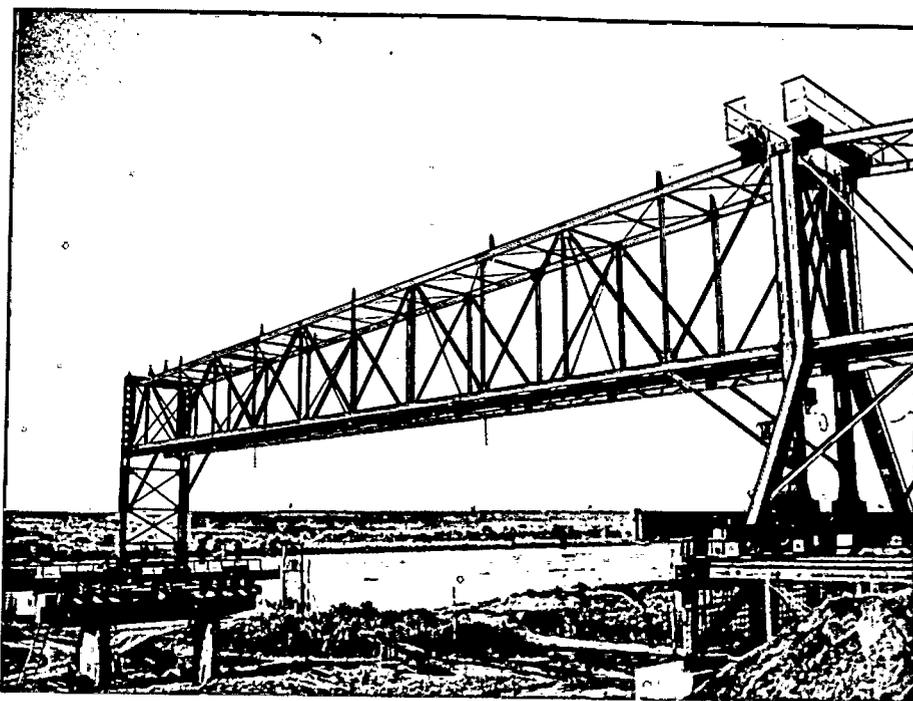
Trélica lançada no primeiro vão, aguardando a chegada das vigas pré-moldadas.

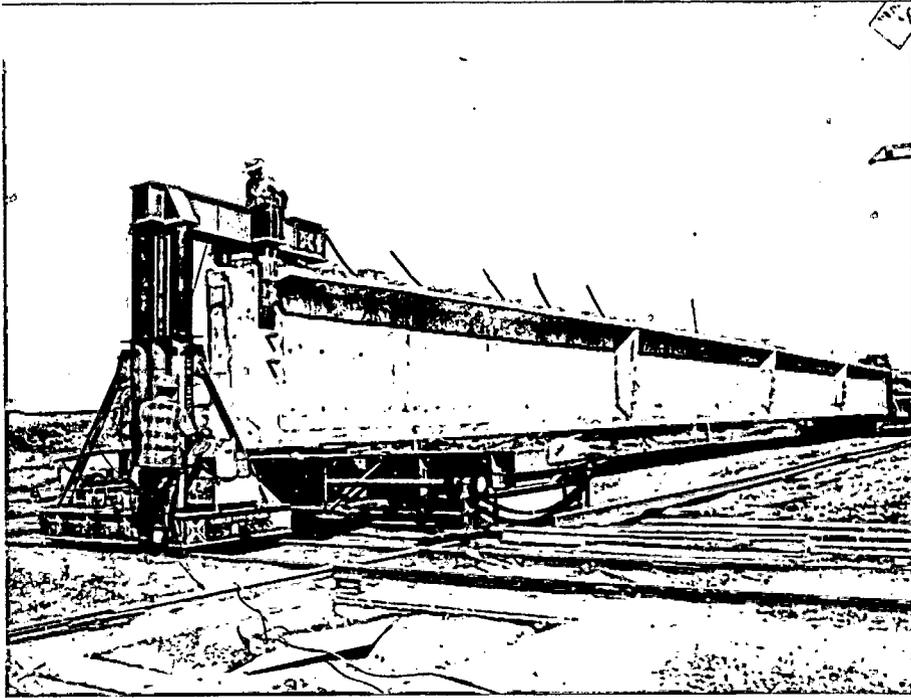
Carro-Fogueira colocando a viga pré-moldada sobre o carro de transporte longitudinal.

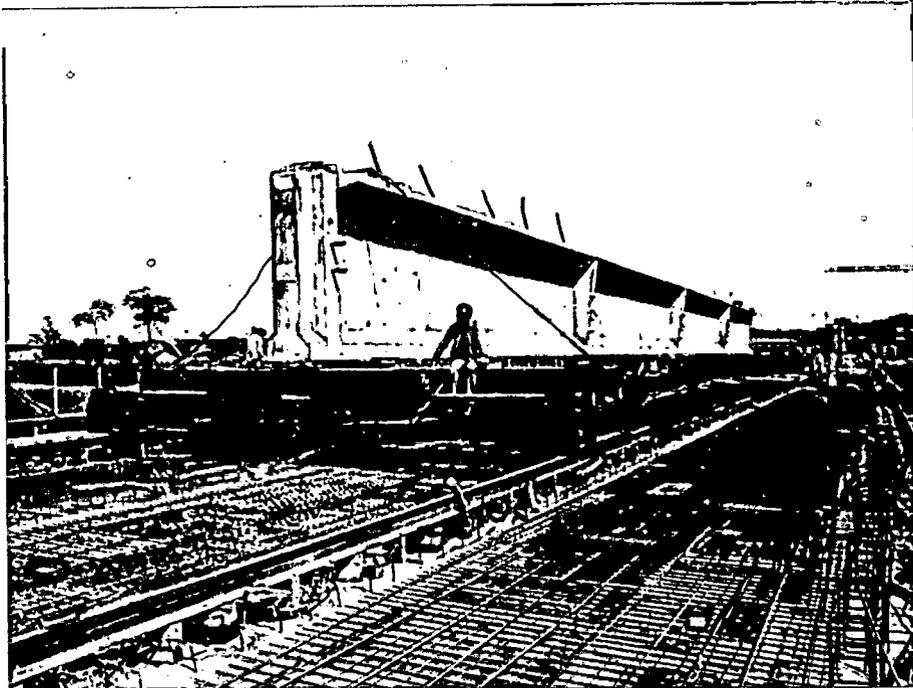
Transporte longitudinal da viga pré-moldada.

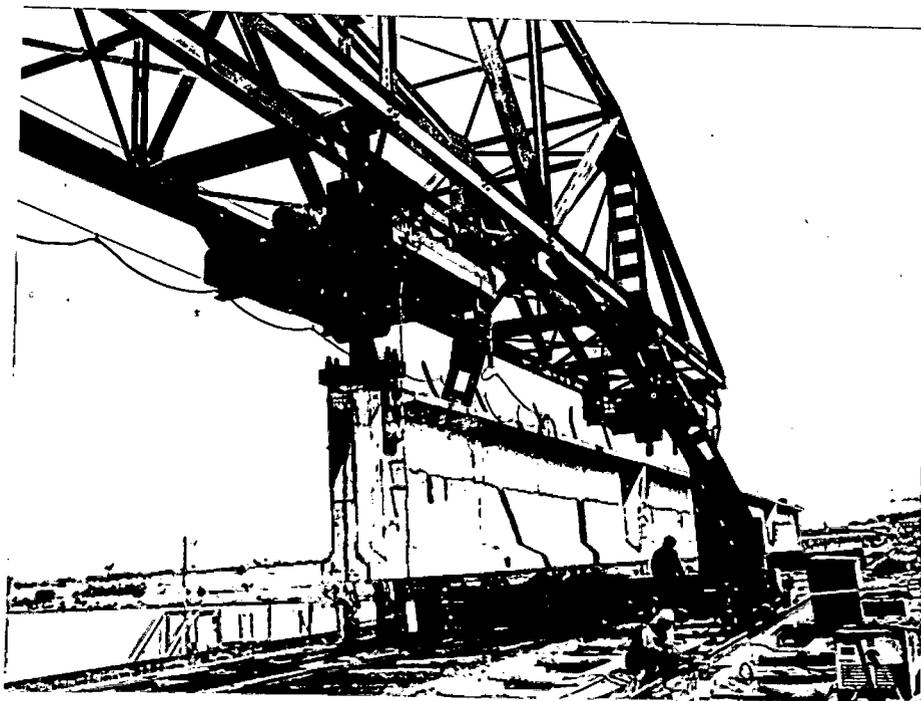
Treliça no lançamento da viga pré-moldada.
