***Construção da Ponte a
Jusante da Usina Hidroelétrica
Três Irmãos***

***São Paulo
1983***

Apresentação

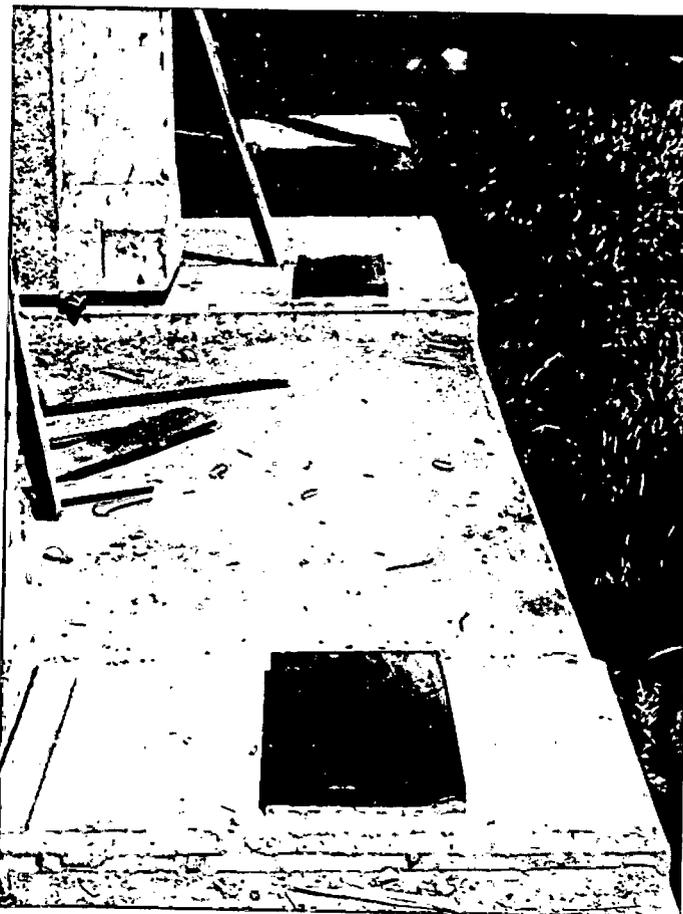
*Nivelamento da superfície com argamassa, antes
da colocação dos apoios de elastômero armado das vigas.*

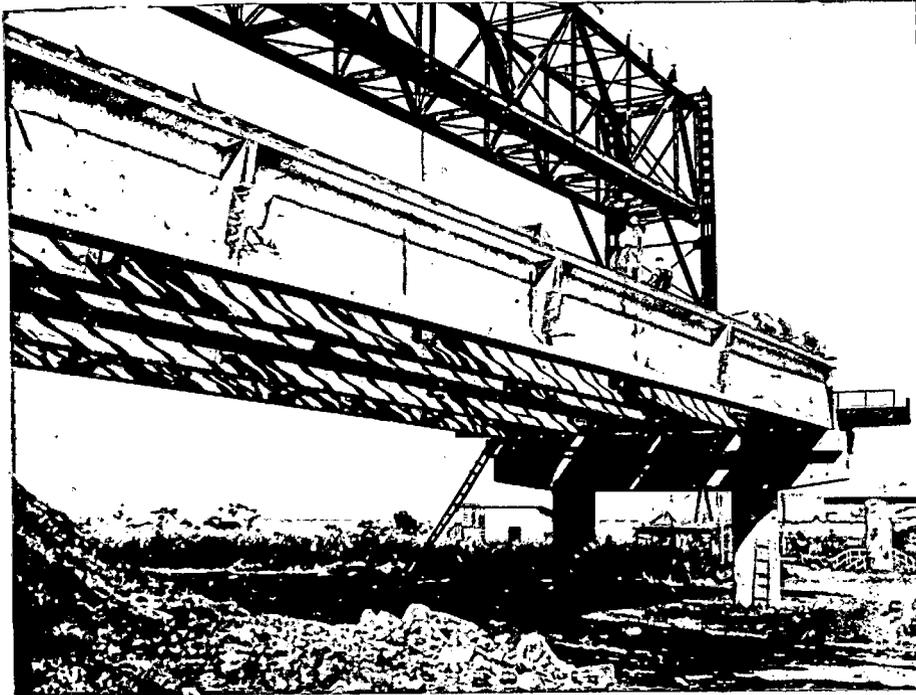
Vista de um vão com cinco vigas pré-moldadas já colocadas em seus locais definitivos.

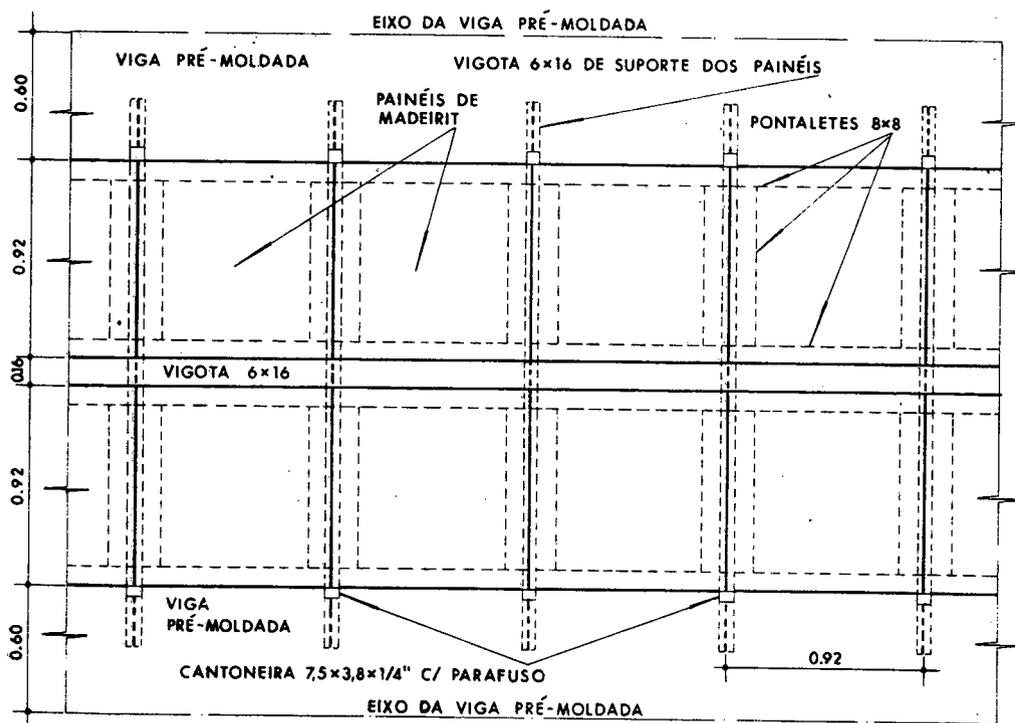
Planta das Formas da Laje do Tabuleiro ○

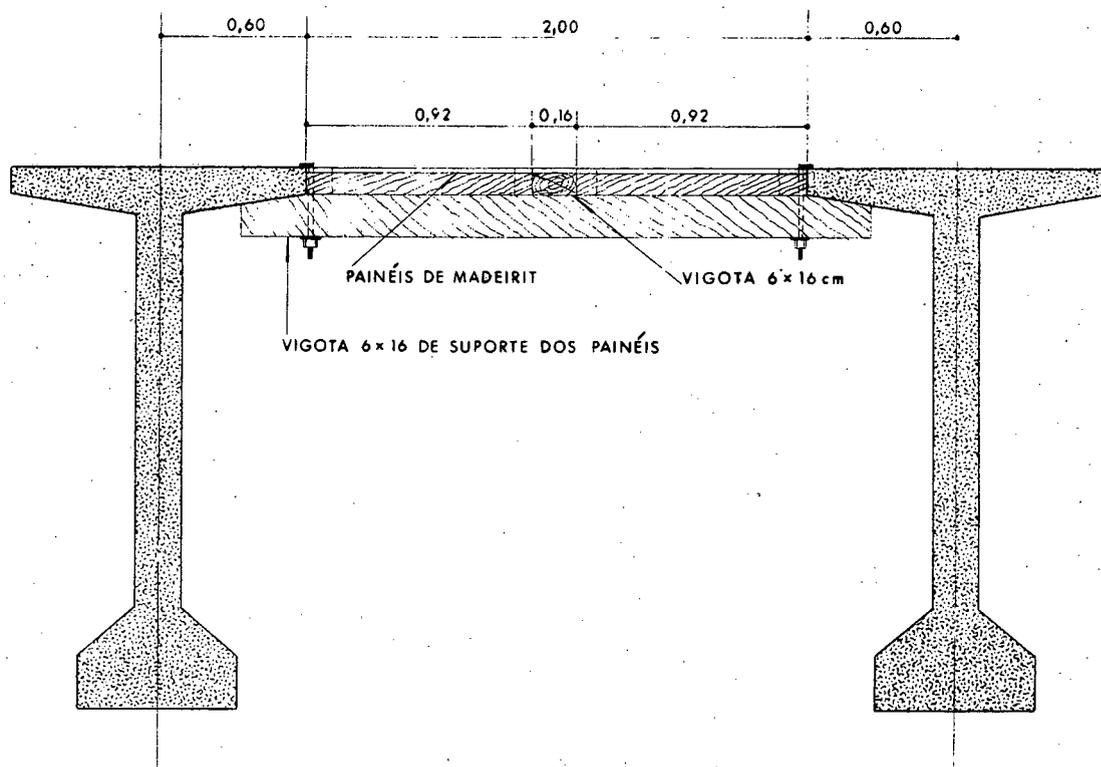
Corte Transversal

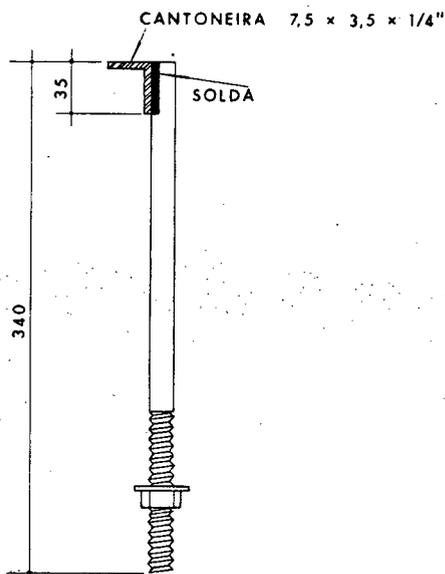
Detalhe do Parafuso

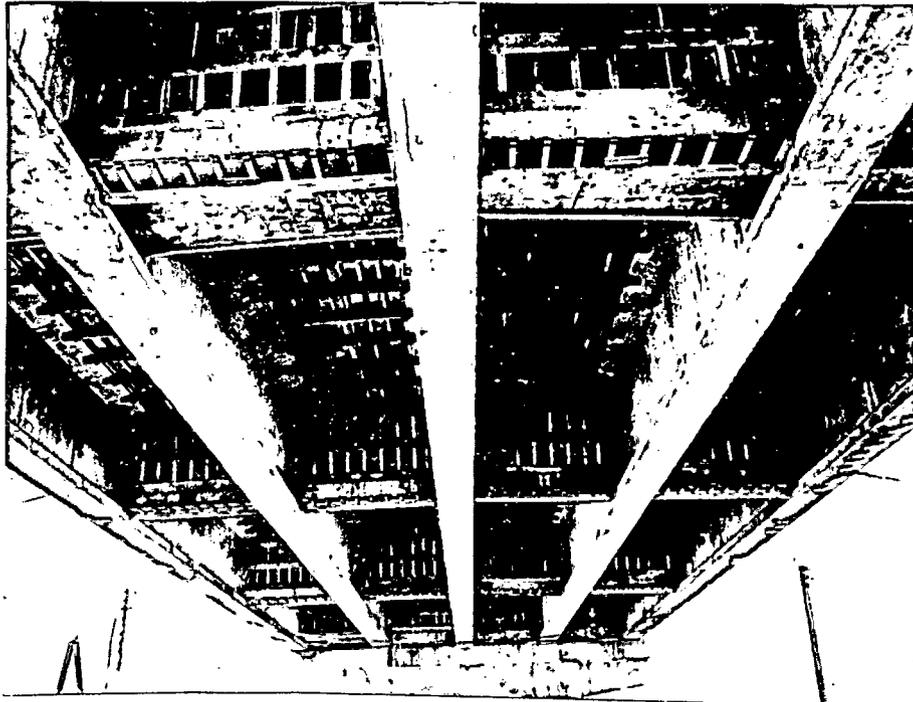
Vista parcial inferior das formas das transversinas e da laje de um vão.

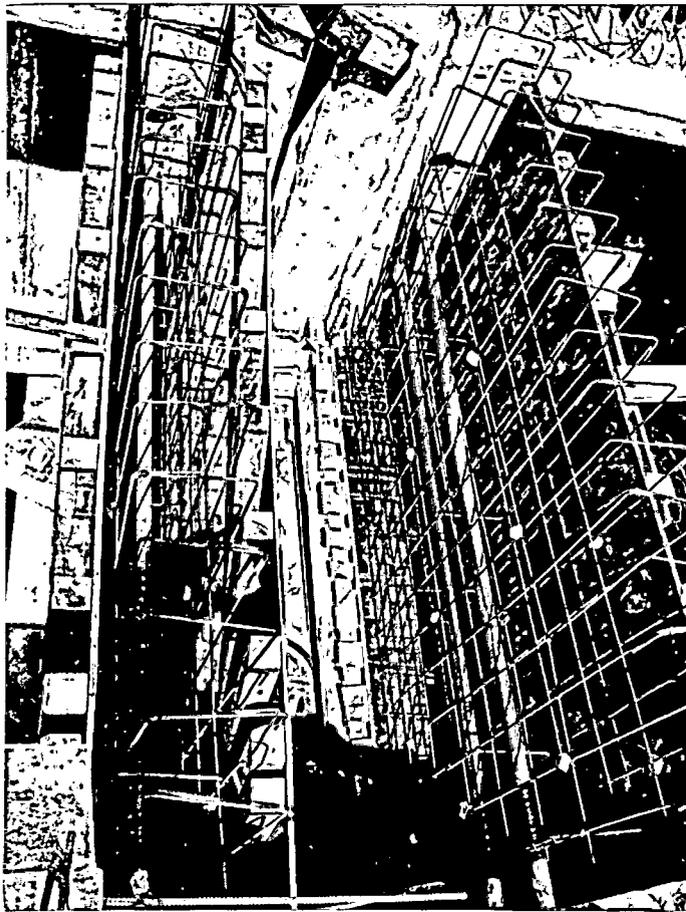
*Vista parcial superior da armação das transversinas,
extremas entre dois vãos consecutivos.*

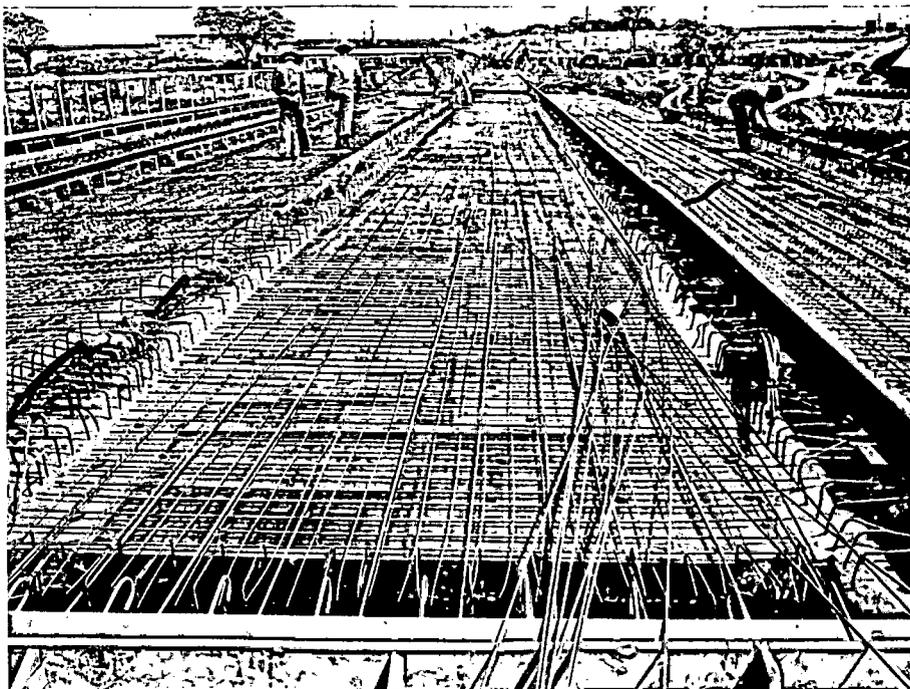
Aplicação da armação da laje do tabuleiro.

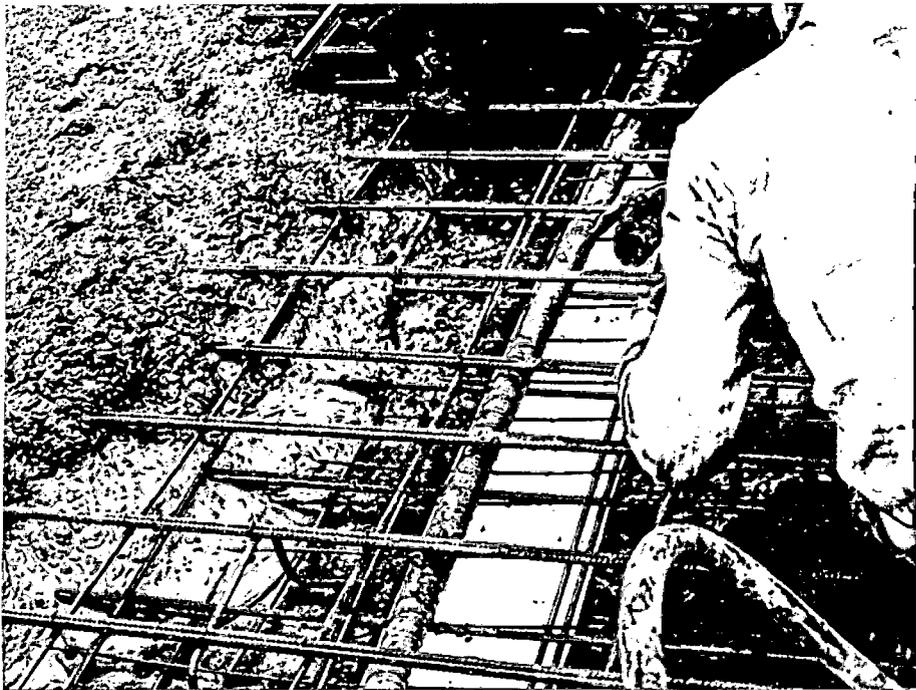
Colocação de placas de isopor, durante a concretagem, desvinculando as transversinas intermediárias da laje do tabuleiro.

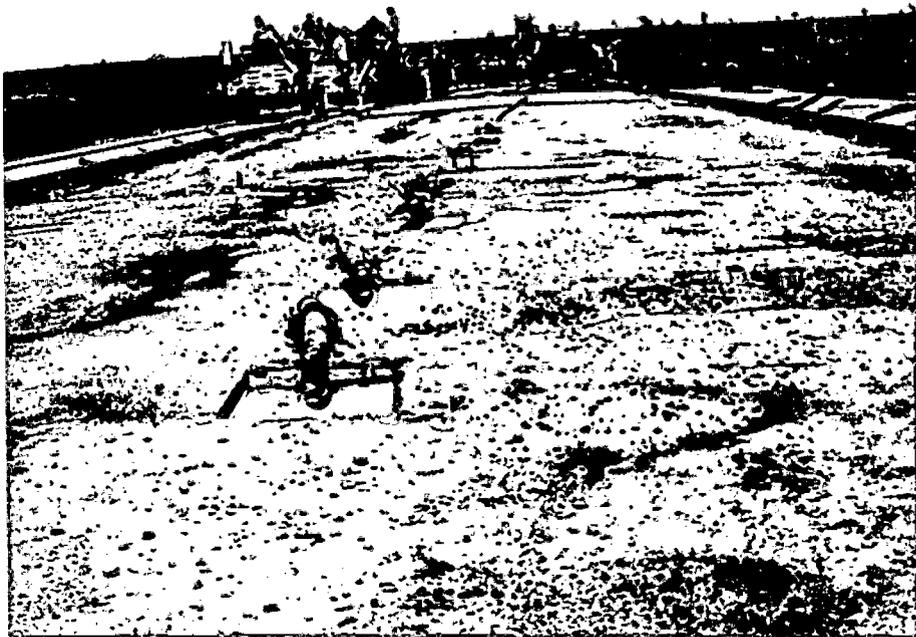
Vista de uma laje do tabuleiro acabada, vendo-se ao fundo a concretagem de outra laje.

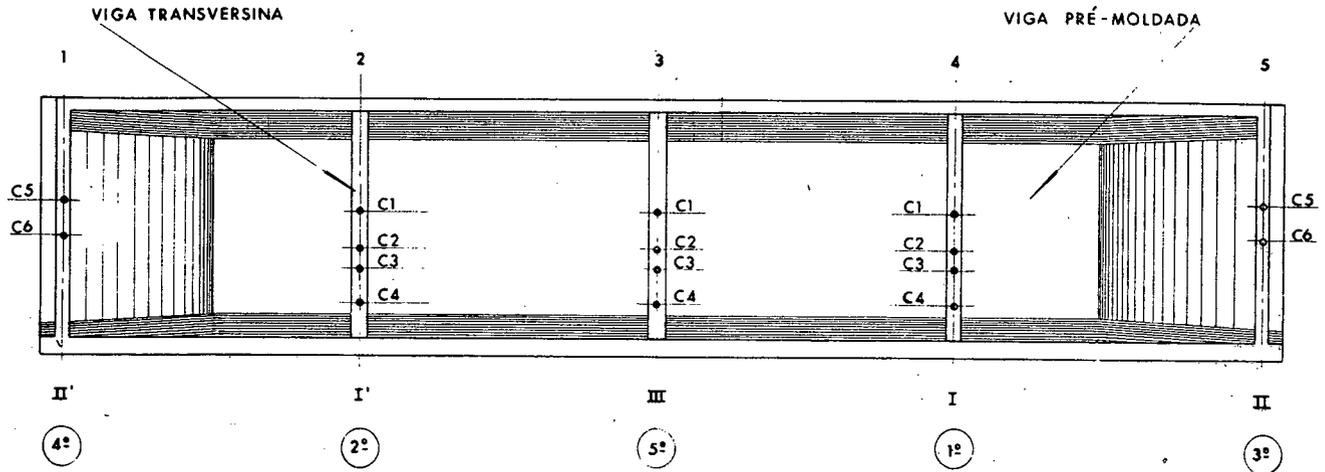
A figura abaixo mostra o posicionamento das Transversinas e dos cabos, em relação a uma vista longitudinal da Viga Pré-moldada.

Protendem-se as transversinas segundo a ordem indicada nos círculos da figura acima, e em cada Transversinas a ordem de protensão dos cabos foi C2, C1, C3 e C4 ou C6 e C5.

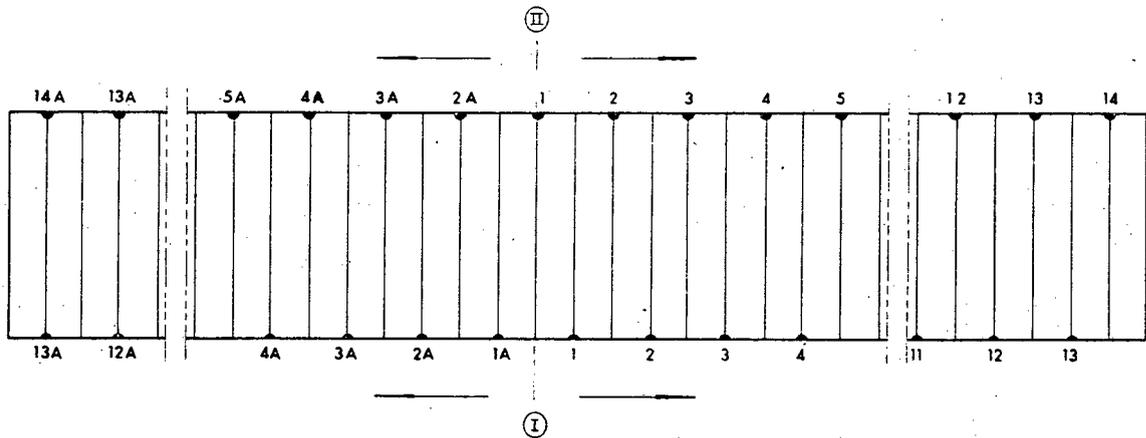
Cada vão da Laje era composto de cinquenta e três cabos. A princípio, a especificação da Projetista estipulava que a protensão fosse feita na seqüência e desenho a seguir.

Primeiro o lado I, depois o lado II, sendo que esta protensão deveria ser feita do centro para as duas bordas, simultaneamente.

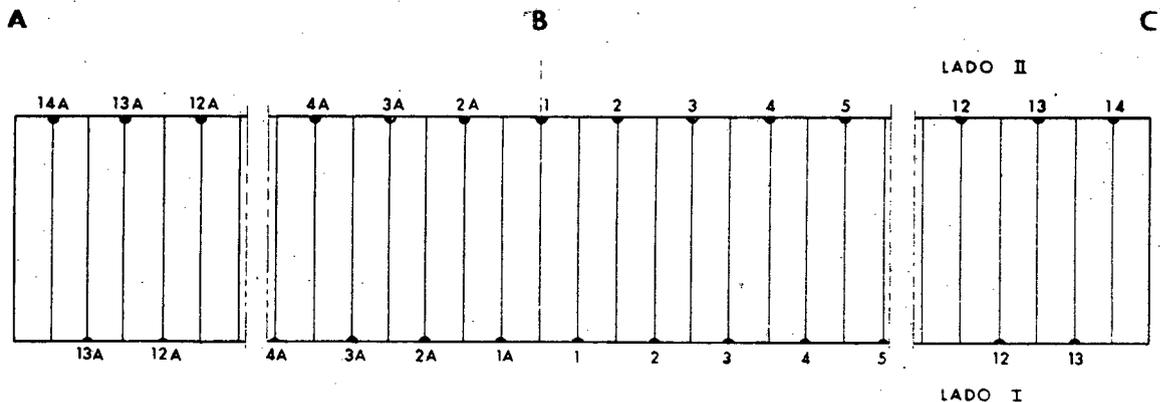
Como este procedimento requeria dois balancins móveis no lado I, e que deveriam ser transferidos posteriormente para o lado II, a Empreiteira propôs uma alteração segundo o esquema da figura, aprovado pela Projetista e pela Fiscalização.

Numa primeira etapa fez-se a protensão, simultaneamente, no lado I de B para A e no lado II de B para C, e numa segunda etapa fez-se a protensão, simultaneamente, no lado I de B para C e no lado II de B para A. Note-se que este procedimento eliminou a transferência dos balancins de um lado para outro, possibilitando que cada um corresse sempre do mesmo lado.

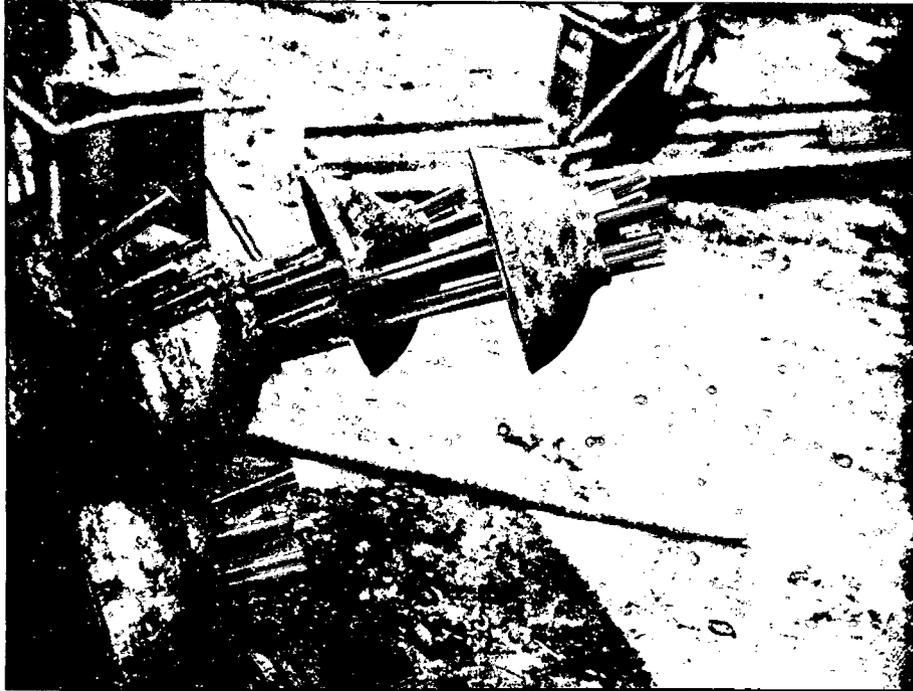
Ancoragens passivas dos cabos de 12 ϕ 7mm, já executadas.

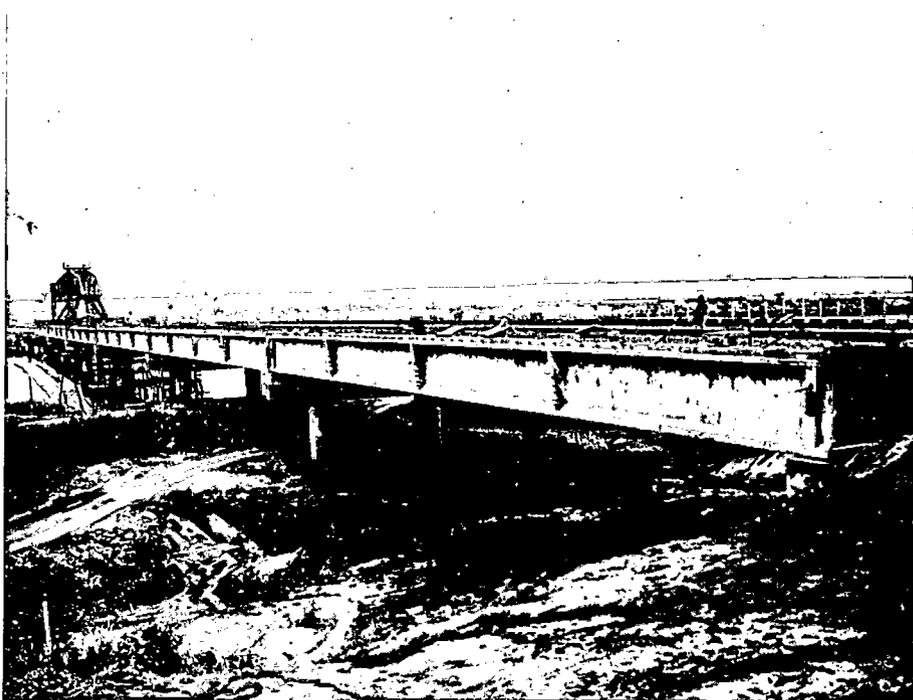
Vista das transversinas e lajes antes da colocação dos cabos.

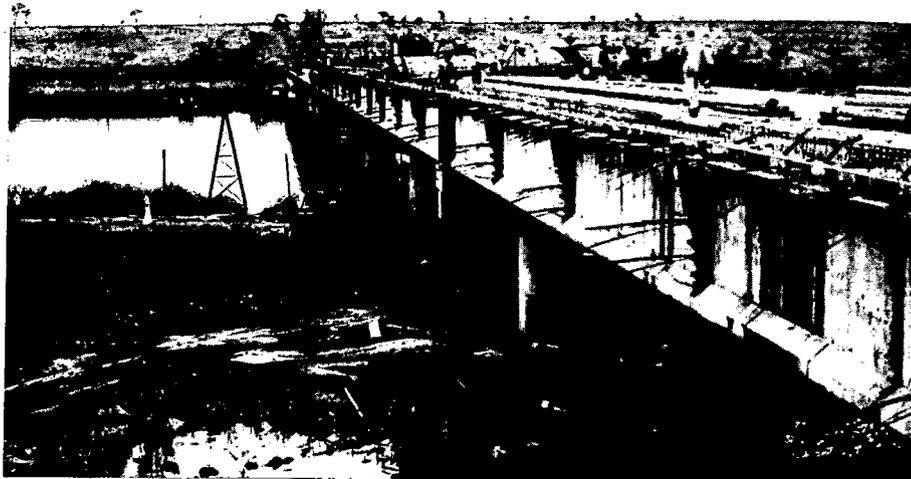
Vista das transversinas e lajes, após a colocação dos cabos. Notando-se as ancoragens ativa e passiva, constantemente alternando-se.

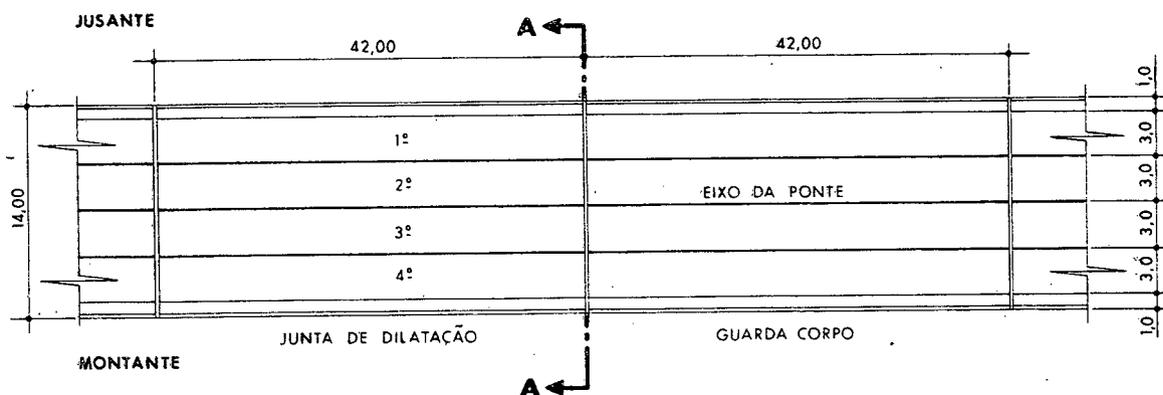
Faixas Longitudinais do Pavimento Rígido de Concreto Armado

O pavimento de concreto, com 10 cm de espessura, foi subdividido em quatro faixas de rolamento, obtendo-se assim placas com juntas longitudinais, espaçadas de 3,00m. Não foram previstas juntas transversais de construção em um mesmo vão. Nas juntas longitudinais não foi exigida a transferência de carga entre as placas, razão por que se dispensou o tratamento com jato de areia. Obteve-se dessa maneira, as conhecidas juntas secas para retração das lajes.

A faixa longitudinal de jusante foi concretada primeiramente, servindo como guia para a placa vibratória o rebaixo do passeio e sua forma interna foi apoiada na laje do tabuleiro. Em seguida foi concretada a placa de montante ao longo de toda a ponte, exceção à do primeiro vão, onde se instalou nessa época, uma passarela provisória de acesso à ponte pela margem direita; o pavimento desse vão foi o último a ser executado. A terceira faixa concretada foi a contígua à de montante e, por último, a simétrica a jusante.

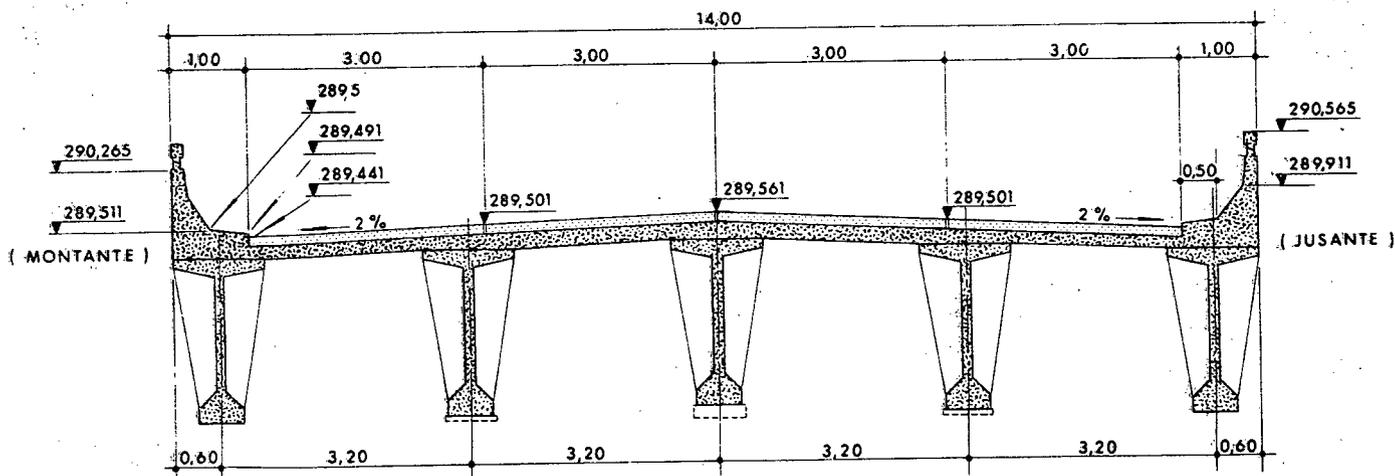
Corte Transversal da Superestrutura

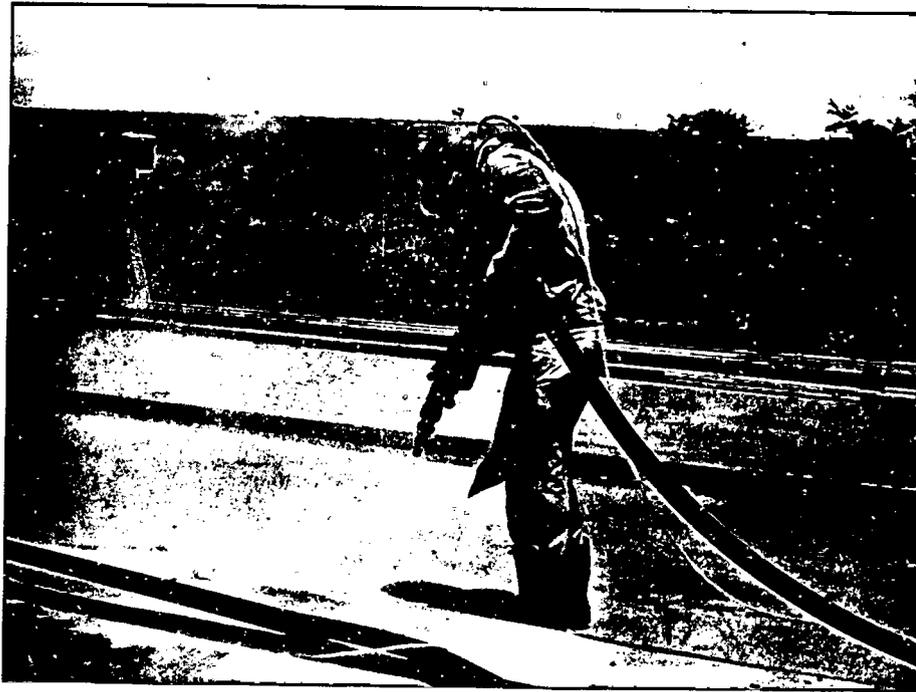
Tratamento da superfície da laje, com jato de areia, para concretagem do pavimento.

Houve tratamento da junta entre o pavimento rígido e a laje, com jato de areia.

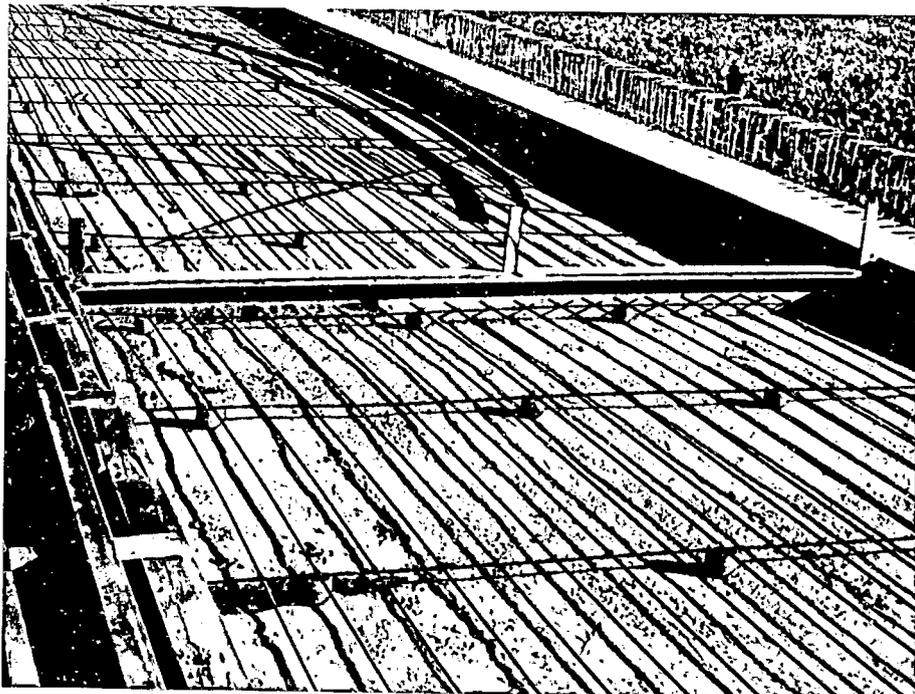
Pavimento armado, aguardando concreto. Note-se a forma da junta de dilatação entre dois vãos.

Nos vãos entre dois tabuleiros foram fixadas formas de madeira para moldar os rebaixos no pavimento, onde se aplicariam posteriormente as juntas de dilatação dos tramos.

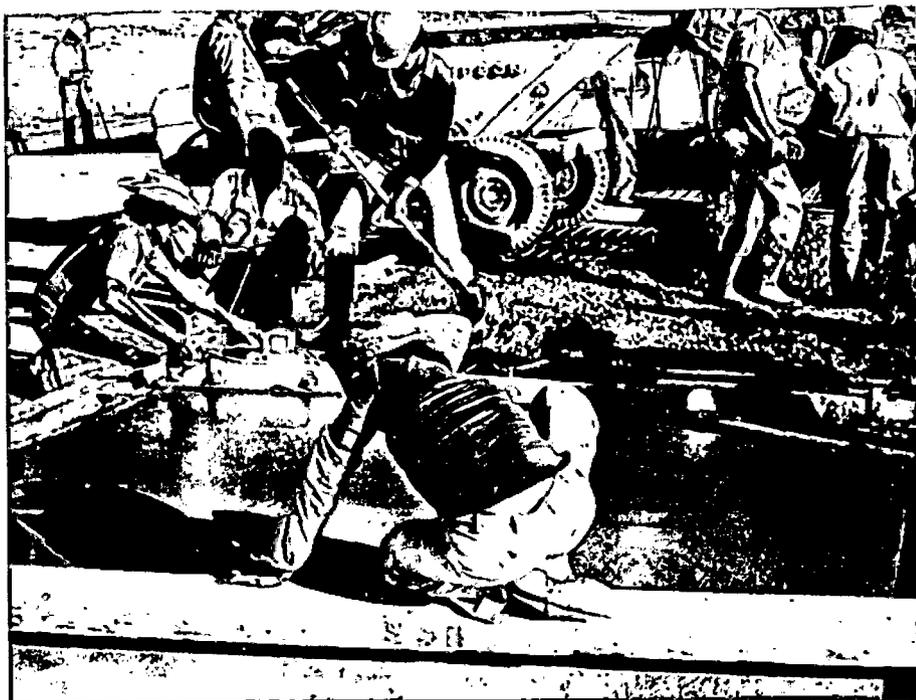
Concretagem do pavimento, com "dumpers" sobre o estrado metálico; em seguida passagem da régua vibratória e o seu acabamento com desempenadeira de madeira.

O concreto do pavimento foi transportado por "dumpers" com as caçambas originais basculantes, eliminando-se a necessidade de guindaste para lançamento do concreto próximo do eixo longitudinal da placa.

O estrado de aço empregado permitiu o avanço das rodas dianteiras do "dumpers" sobre a armadura do pavimento e o lançamento de concreto próximo do eixo longitudinal da placa.

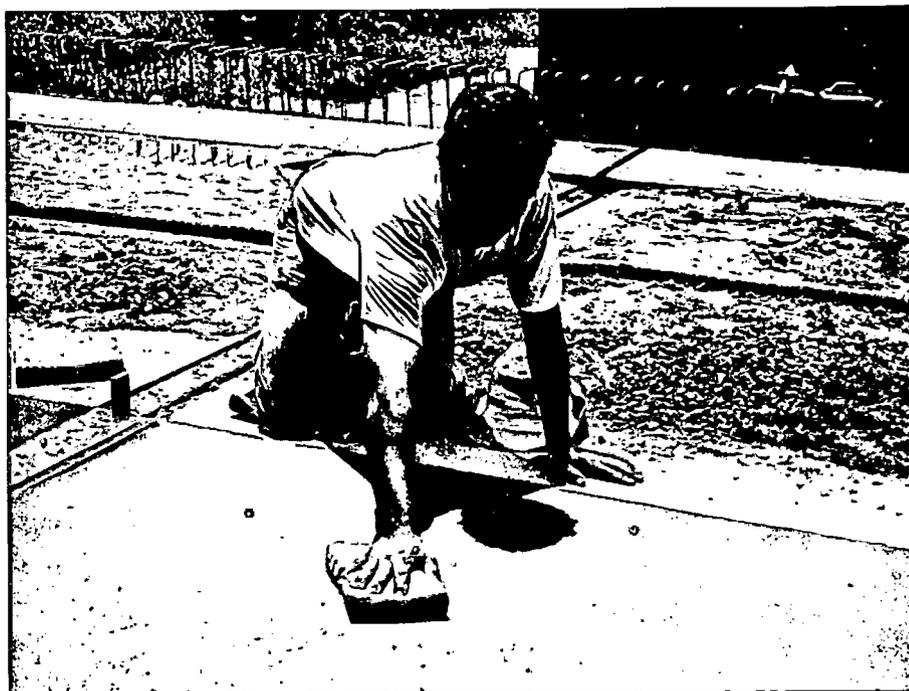
Acabamento final executado com espuma de borracha.

Como fases executivas, pode-se descrever o lançamento, adensamento, regularização com a régua vibratória, desempenamento com desempenadeira de madeira, acabamento final com espuma de borracha, cura nas primeiras idades por aspersão d'água e ao longo dos primeiros sete dias com camada de areia mantida úmida.

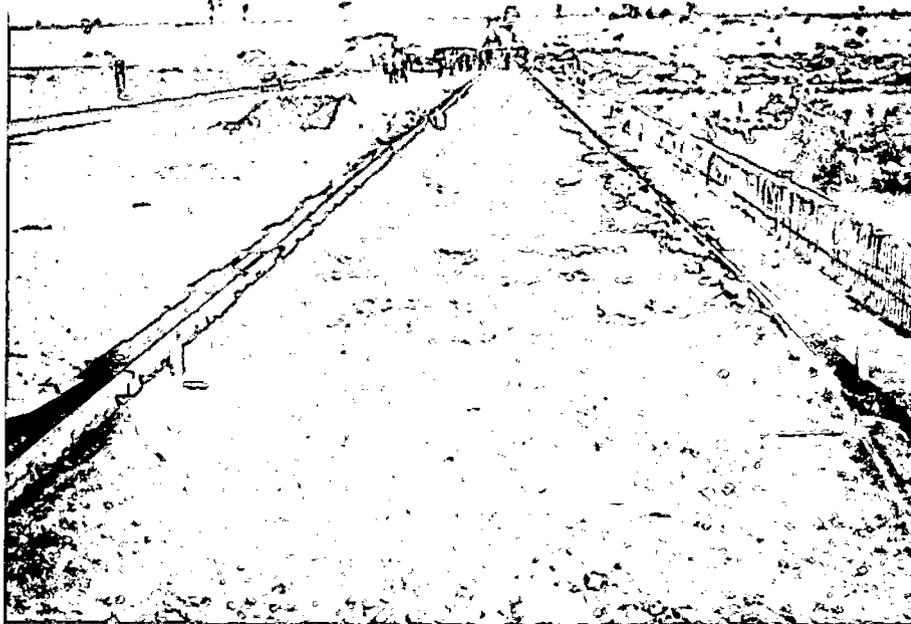
Cura feita através de uma camada de areia úmida sobre o pavimento.

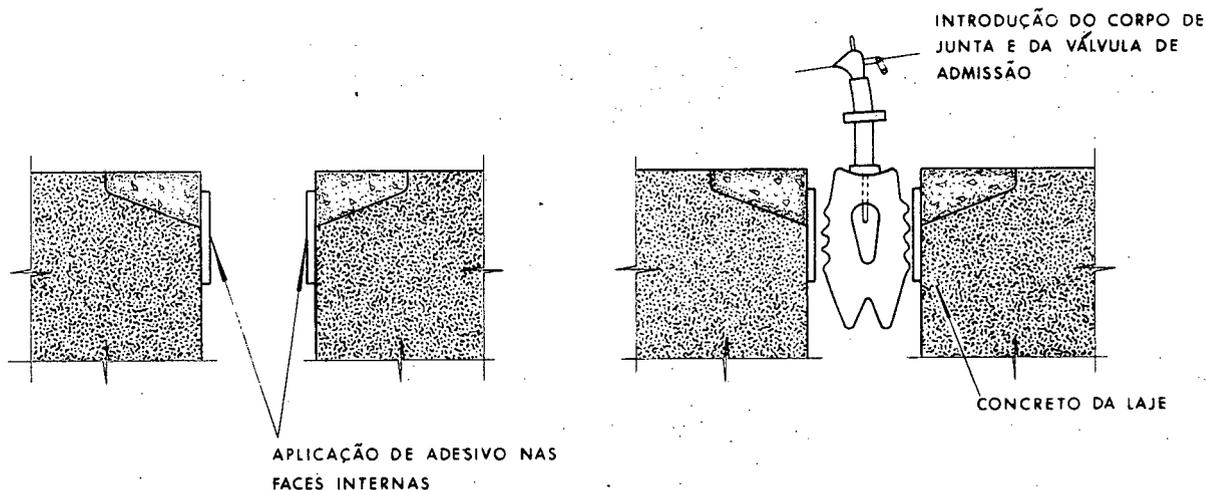
Junta "Jeene" de Dilatação do Tabuleiro

Com o propósito de se conseguir uma boa vedação das juntas, além da absorção das deformações oriundas de movimentações do tabuleiro, foram usadas as juntas "Jeene" 2644R desenvolvidas pela Dinamik.

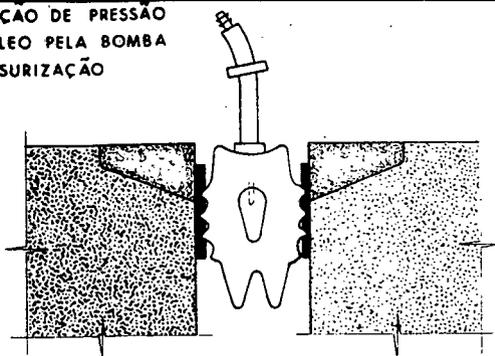
INTRODUÇÃO DE PRESSÃO
NO NÚCLEO PELA BOMBA
DE PRESSURIZAÇÃO

JUNTA EXPANDIDA PELA PRESSÃO
DO NÚCLEO ATÉ A FORMA E
DIMENSÃO DESEJADA.

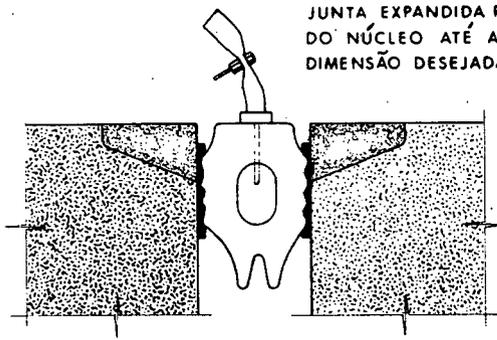
FECHAMENTO DO GRAMPO PARA
RETER A PRESSÃO DO NÚCLEO
E DESCONEXÃO DA BOMBA

REFORÇO DE ARGAMASSA EPÓXICA
(LÁBIO POLIMÉRICO)

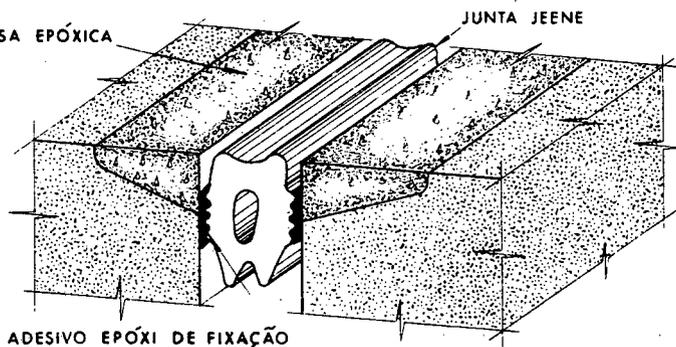
ADESIVO EPÓXI DE FIXAÇÃO

Detalhe em Perspectiva

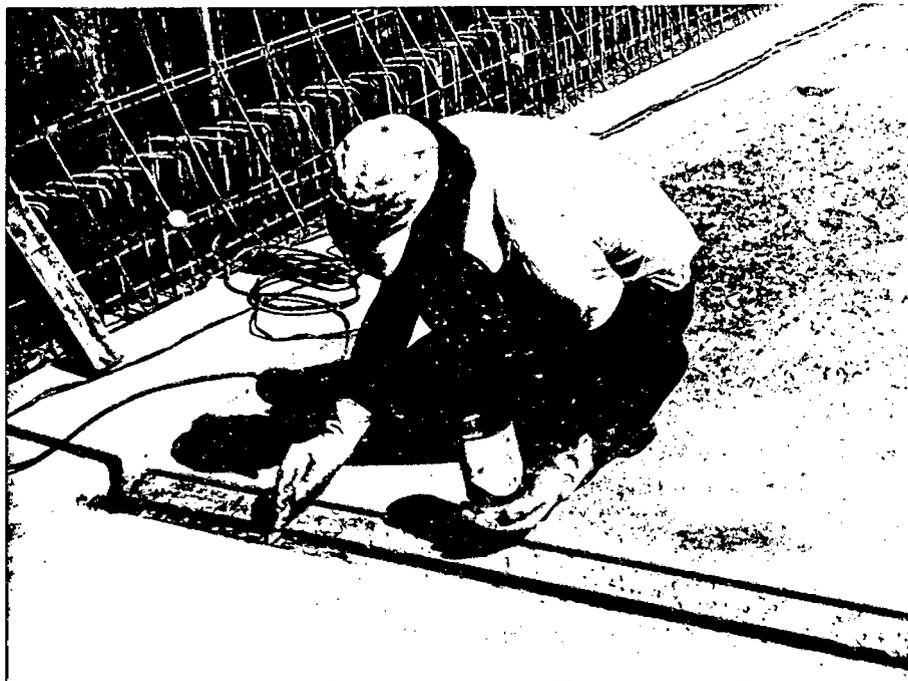
Aplicação de uma demão de Adesivo ADE 52, após jateamento e limpeza dos rebaixos.

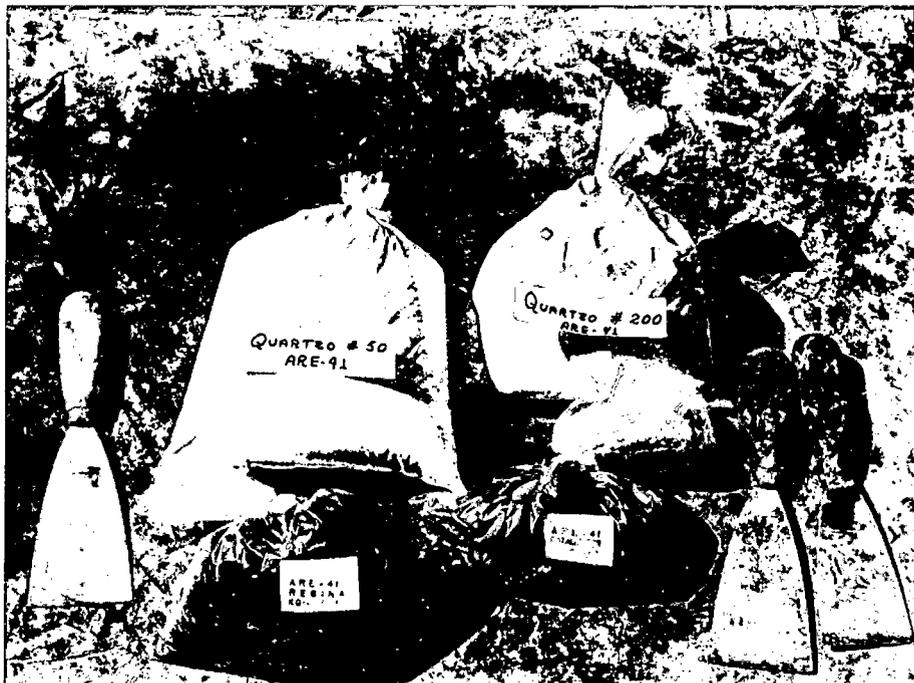
Materiais componentes da argamassa epóxica de alta resistência, a ser aplicada nos rebaixos.

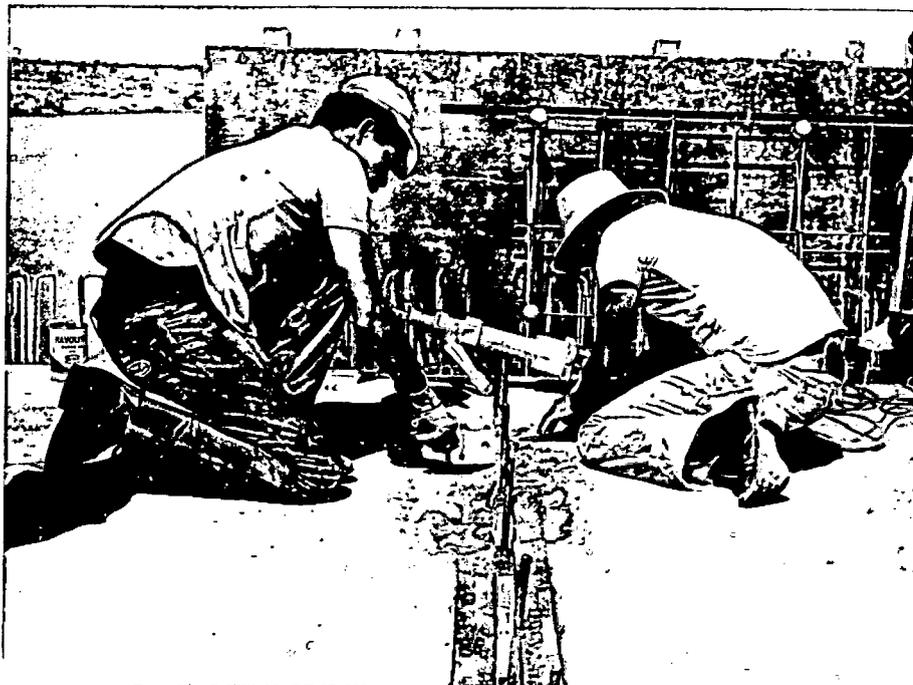
Retirada do excesso de argamassa epóxica com colher de pedreiro e reutilização no novo trecho a ser executado.

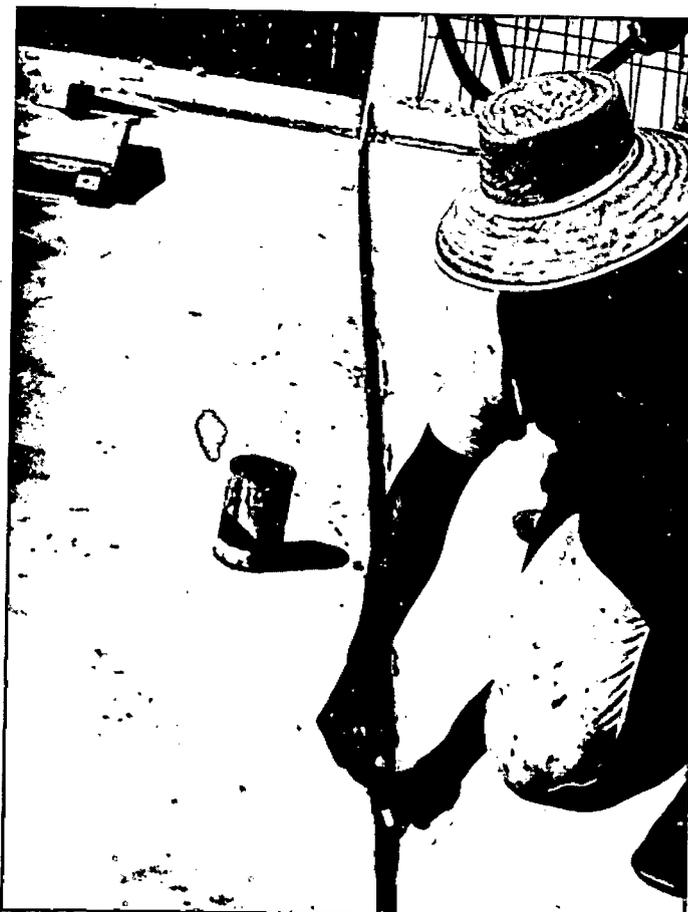
Aplicação de uma demão de Adesivo ADE 52, nas laterais de encosto do elastômero, após o enchimento do rebaixo com argamassa epóxica.

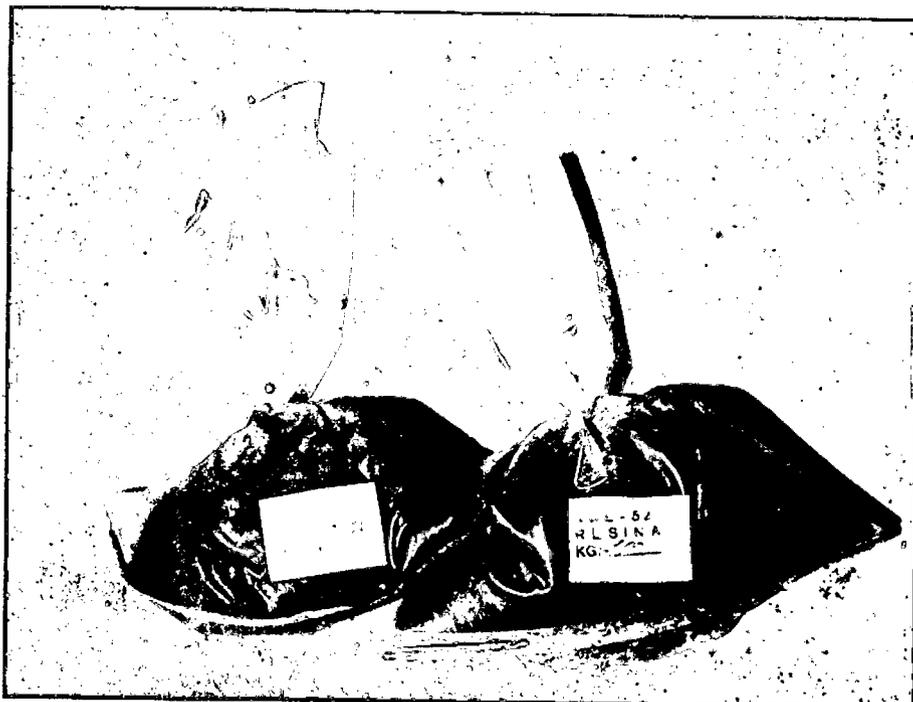
Componentes do Adesivo ADE 52 para colagem permanente dos elastômeros em concreto (e ou lábio polimérico).

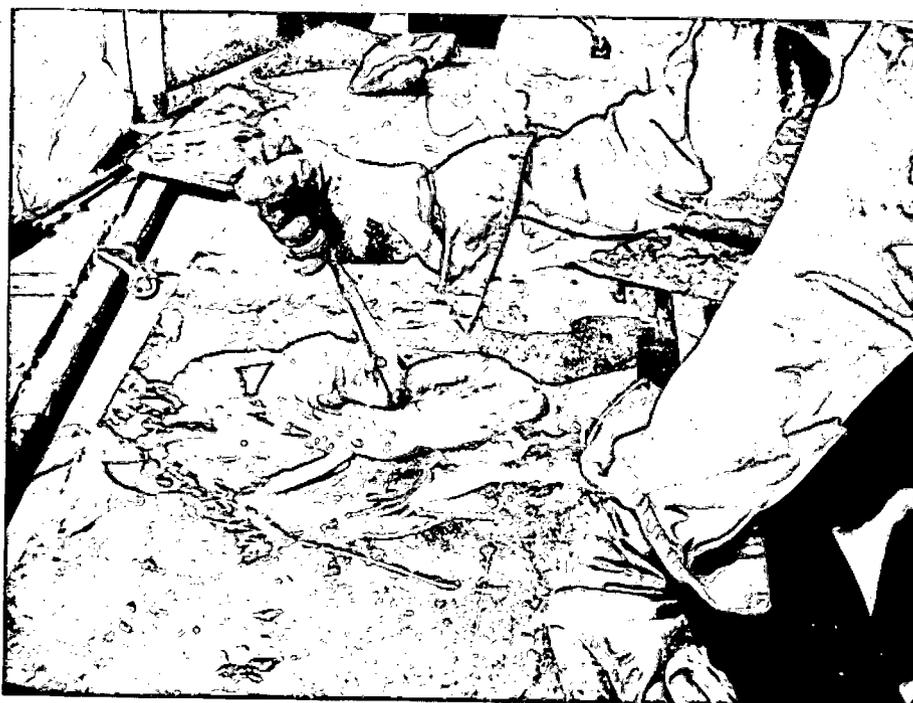
Homogeneização dos componentes do Adesivo ADE 52.

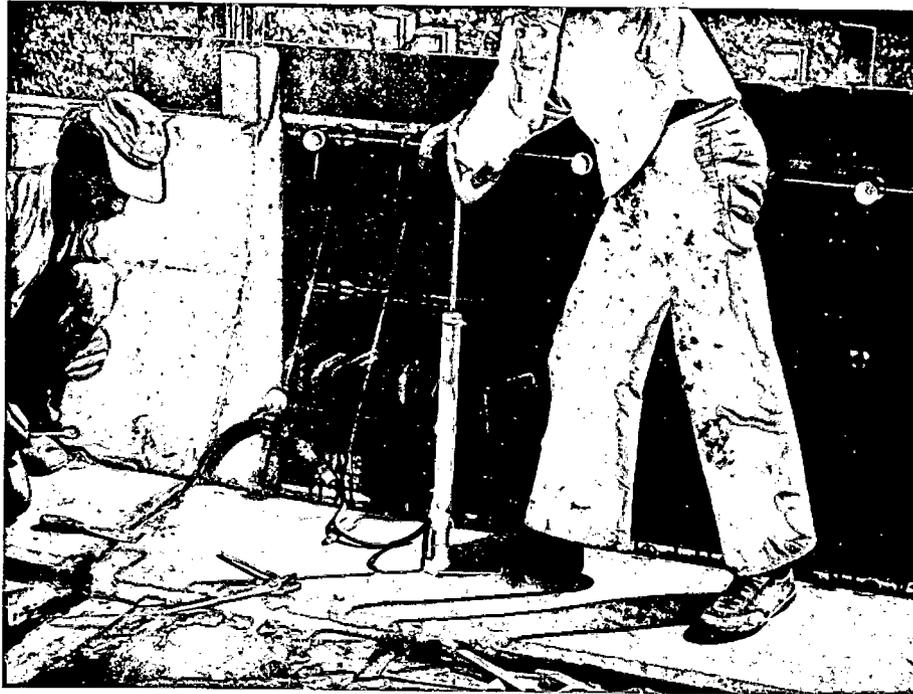
Injeção de ar no elastômero por uma extremidade, mantendo a oposta vedada, para ajustá-la na junta. Após a aderência, despressurizava-se o elastômero.

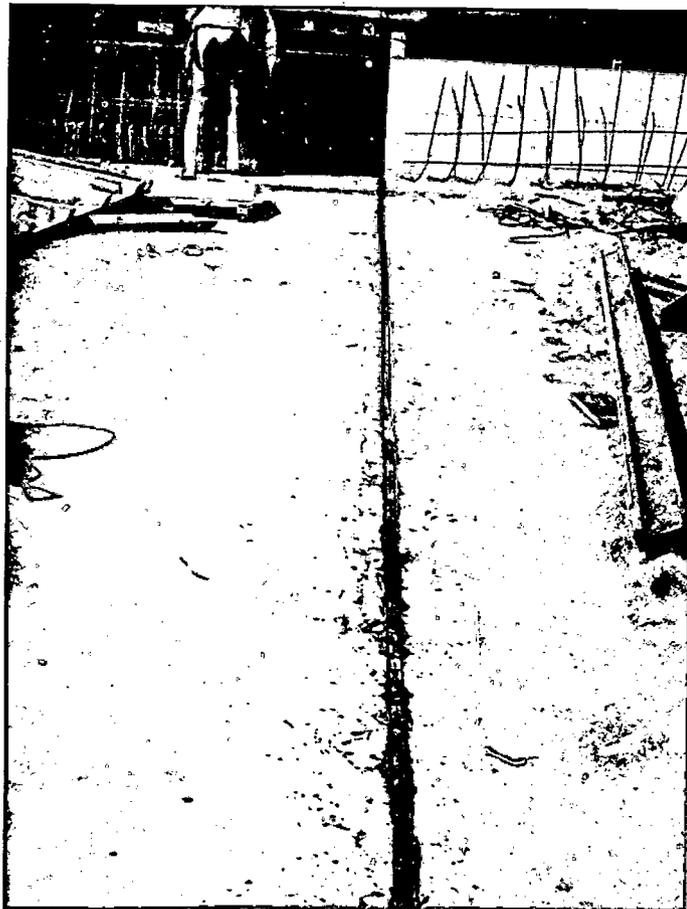
Junta "Jeene" aplicada.

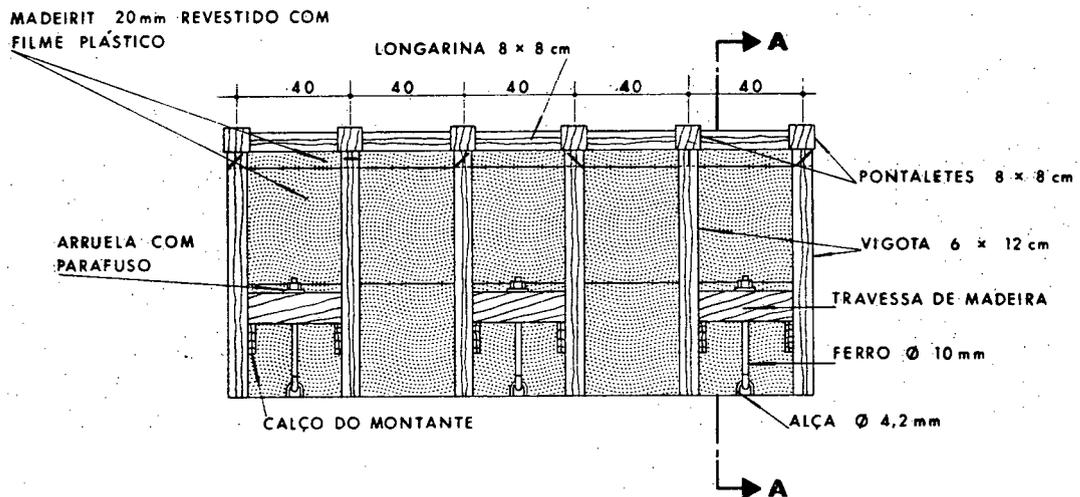
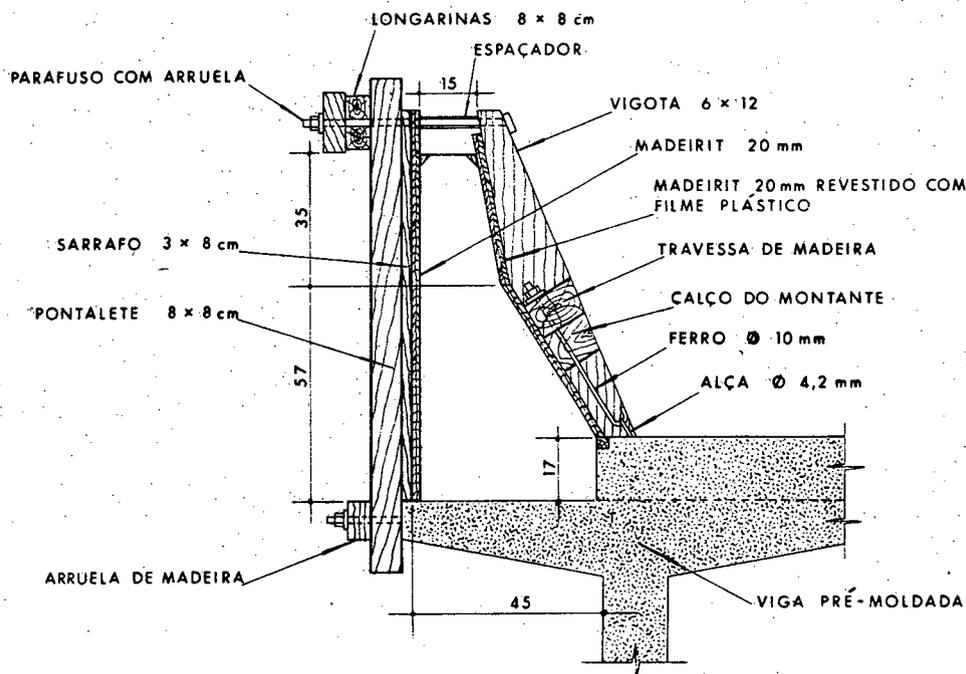
Formas das Defensas - (Padrão DER)
