***Construção da Ponte a
Jusante da Usina Hidroelétrica
Três Irmãos***

***São Paulo
1983***

Apresentação

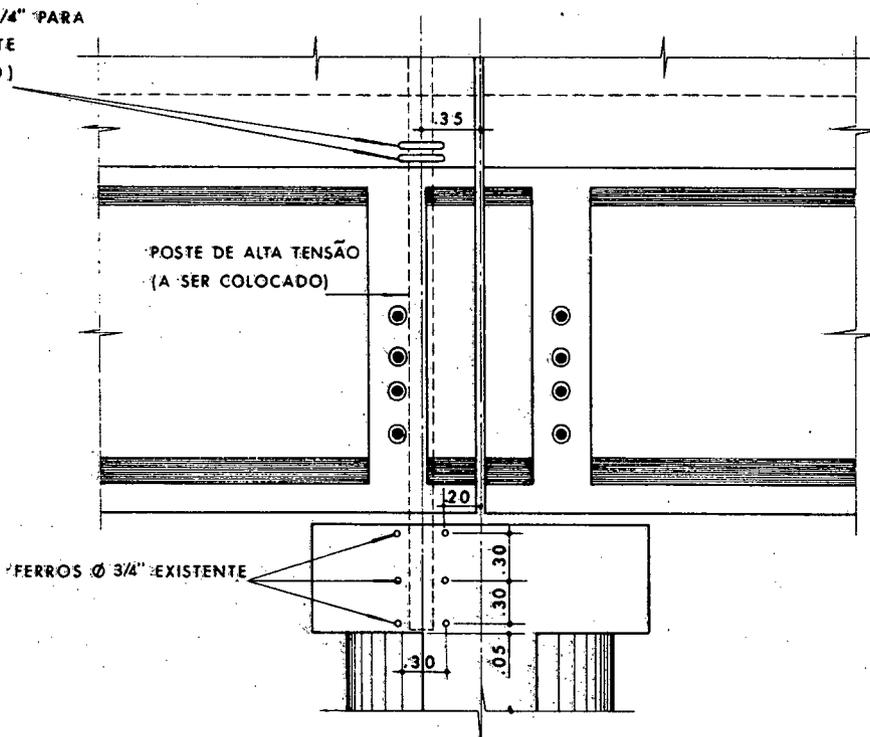
CHUMBADORES Ø 3/4" PARA
 FIXAÇÃO DO POSTE
 (A SER COLOCADO)

Vista Frontal

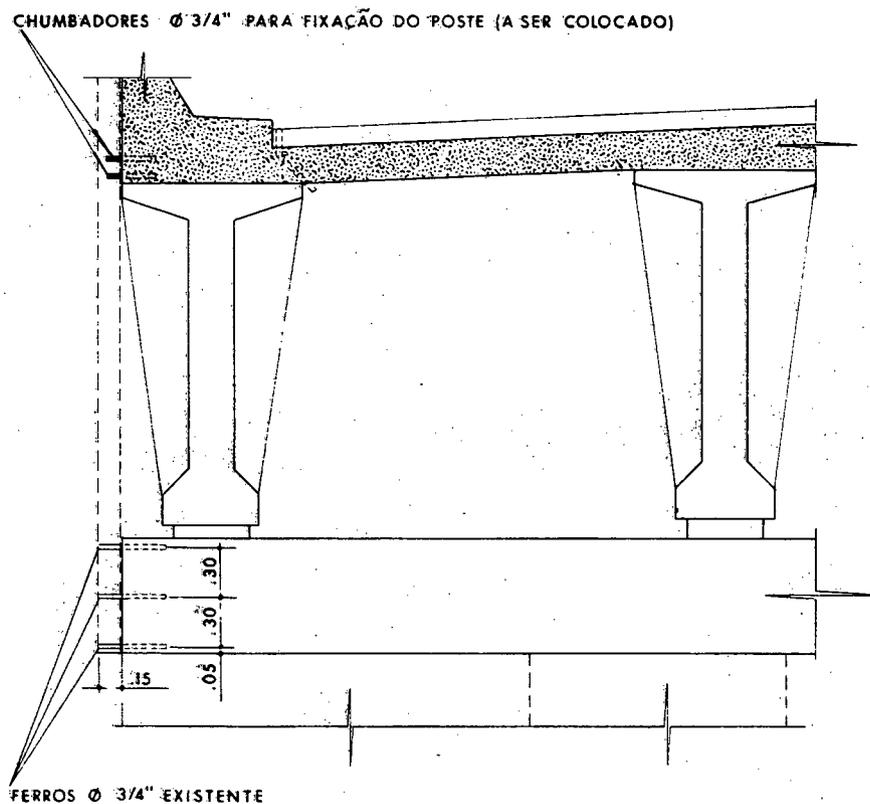
CHUMBADORES Ø 3/4" PARA FIXAÇÃO DO POSTE (A SER COLOCADO)

Vista Lateral

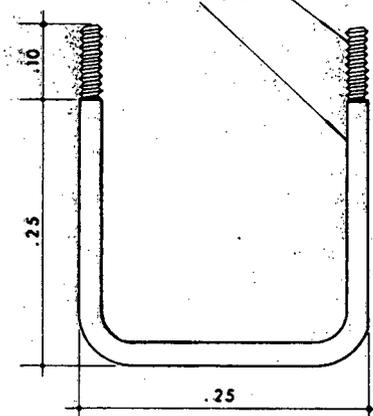
ROSCA

Ø 3/4"

Detalhe do Chumbador

Chumbadores de Fixação dos Postes de Alta Tensão - Montante

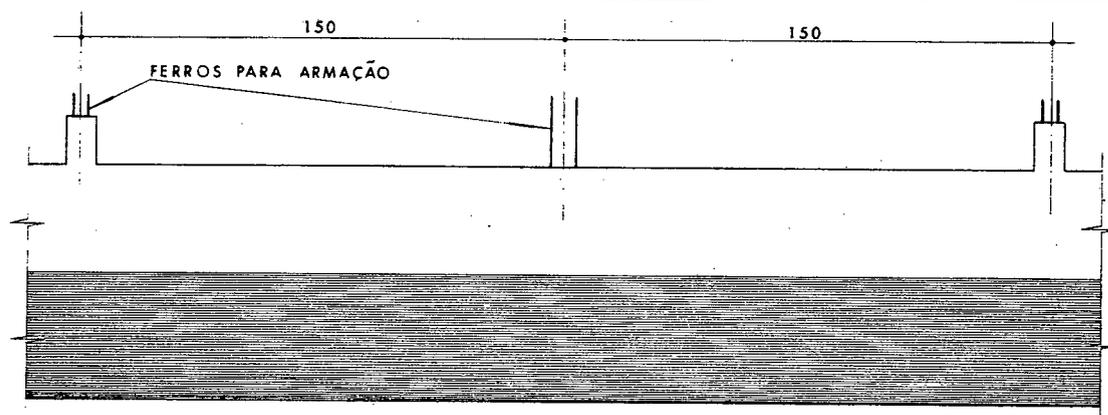
Vista Interna do Guarda - Corpo

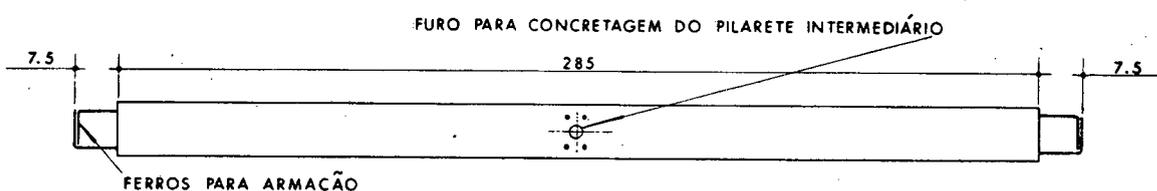
Peça Pré - Moldada

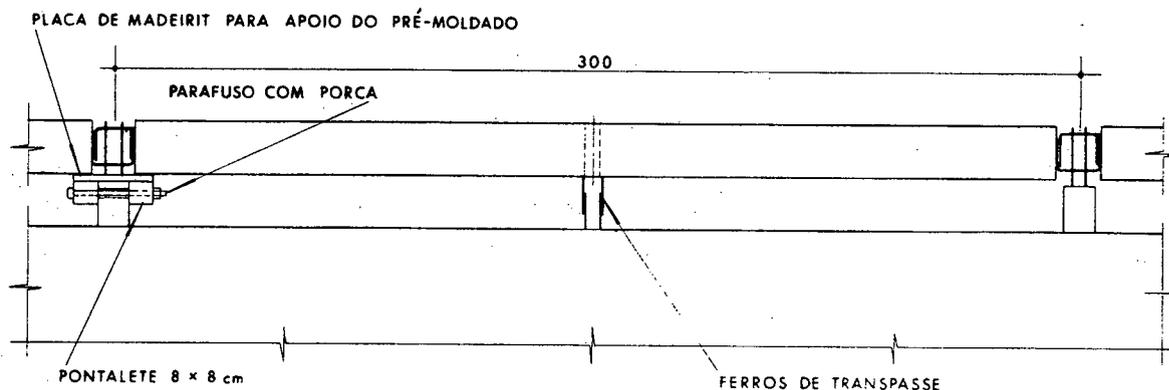
Amarração da Peça

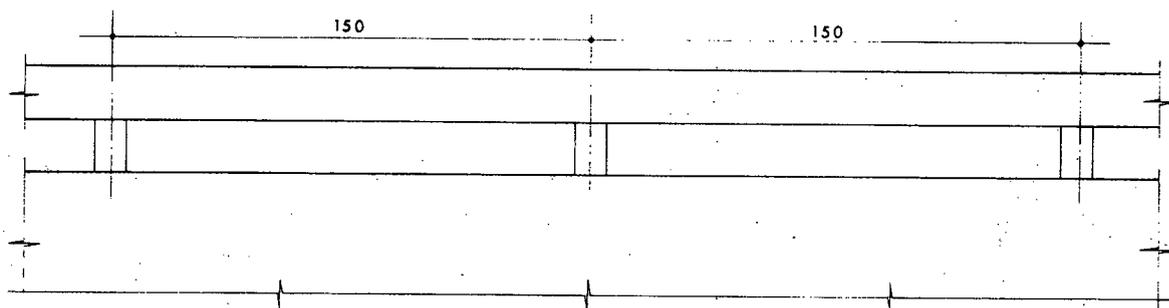
Pré - Moldado Concretado

Posicionamento dos Pré - Moldados do Guarda - Corpo

Sobre as mesas de sustentação foram criadas juntas de construção, restabelecendo a vinculação estrutural prevista inicialmente. A mesa foi utilizada como forma de fundo da junta de construção, cujas faces laterais eram constituídas de formas de "madeirit" comprimidas nos pré-moldados através de "sargentos".

O próximo passo foi a execução dos demais apoios intermediários através da concretagem dos pilares que complementavam a vinculação prevista, através da inserção de seus moldes entre o corrimão e a defesa. Como o diâmetro do orifício circular previsto no meio do pré-moldado para concretagem dos pilaretes intermediários era de apenas 3cm, foi utilizada argamassa do mesmo traço de concreto para seu preenchimento, do que adveio um conjunto monolítico relativo à defesa e viga do corrimão.

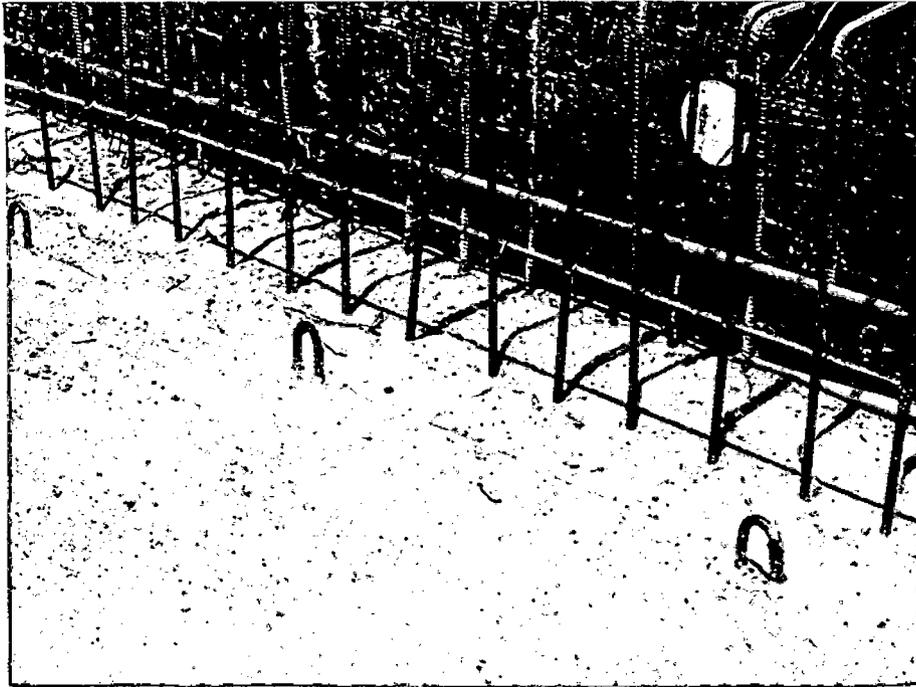
Detalhe das alças para fixação dos módulos da forma interna da defesa.

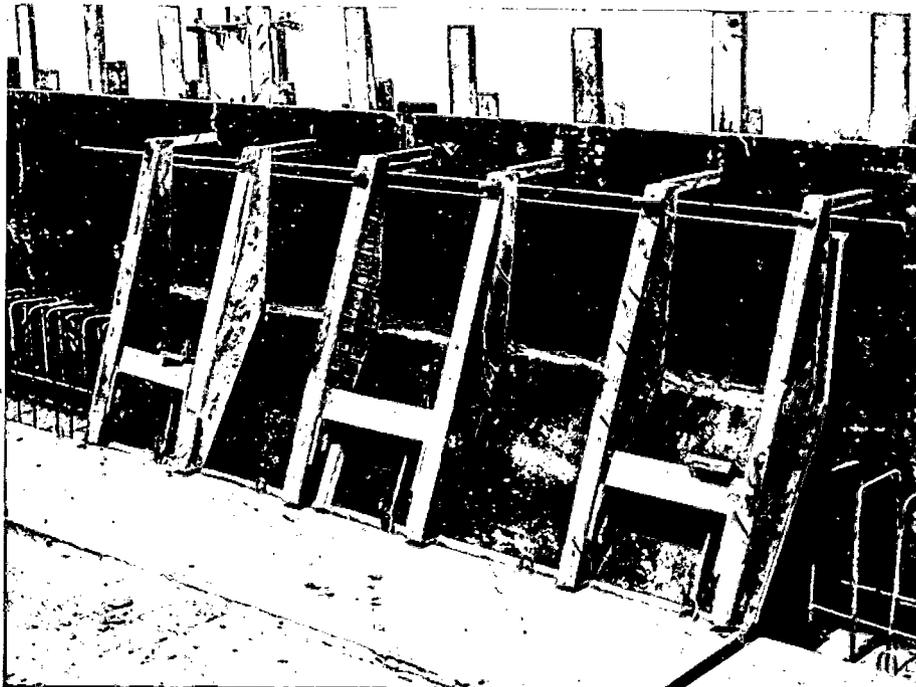
Módulo fixado através de ganchos presos às alças ancorados no passeio.

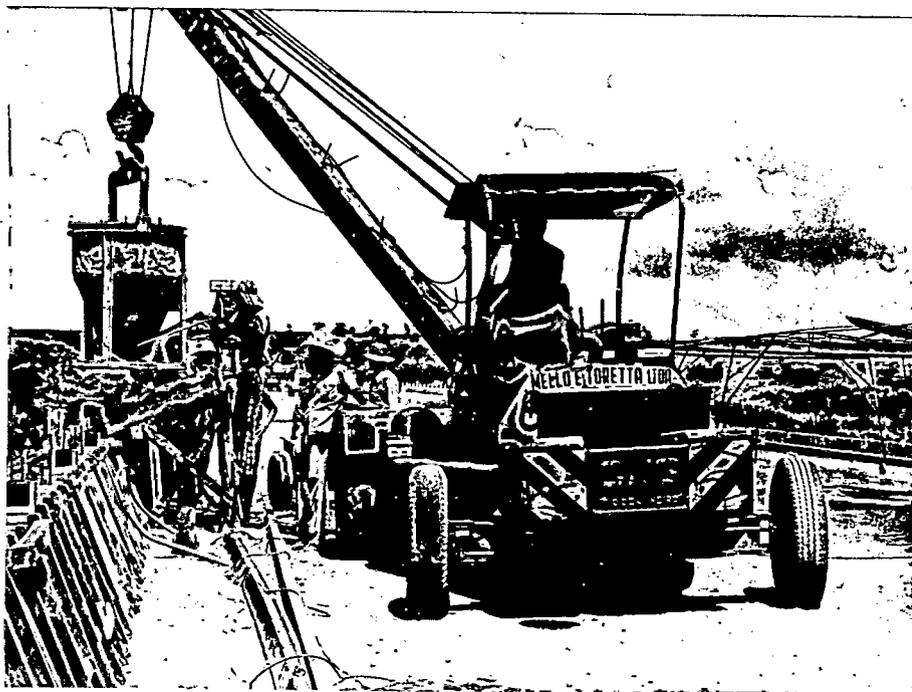
Lançamento de concreto através de calha móvel, por caçamba presa a um guindaste sobre pneus.

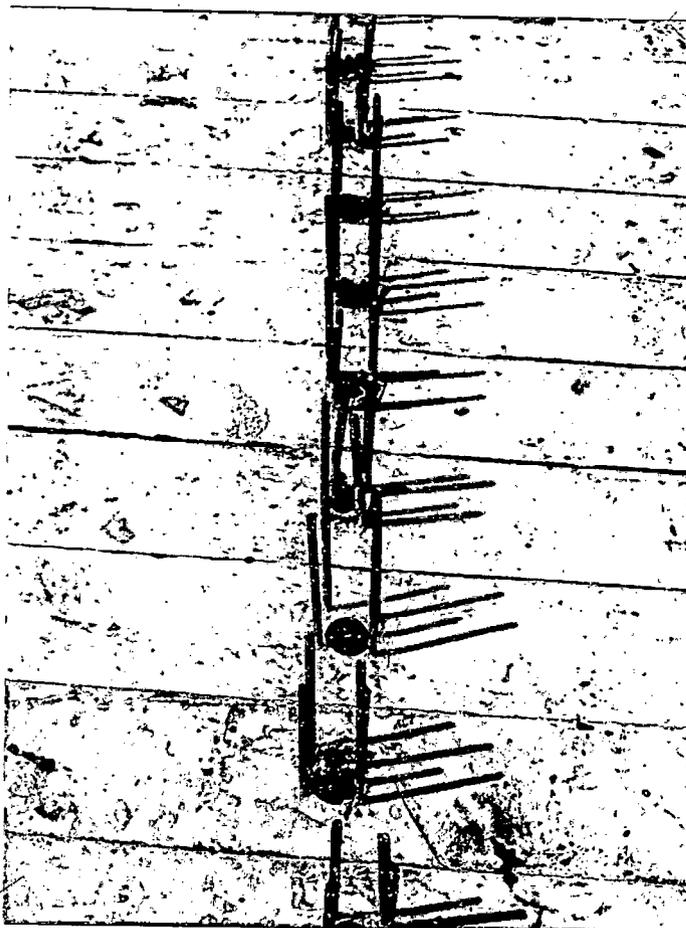
Detalhe dos orifícios e ferros de transpasse dos pilaretes intermediários para sua execução com argamassa, deixadas na parte média da vigota pré-moldada.

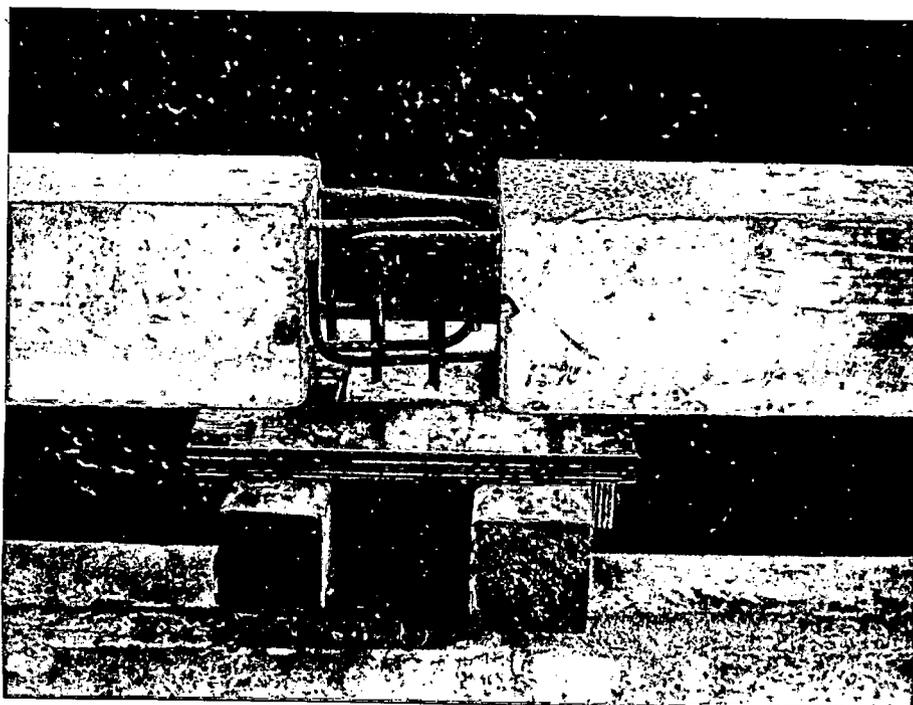
Detalhe da mesa de sustentação das vigotas pré-moldadas, no pilarete concreto inicialmente.

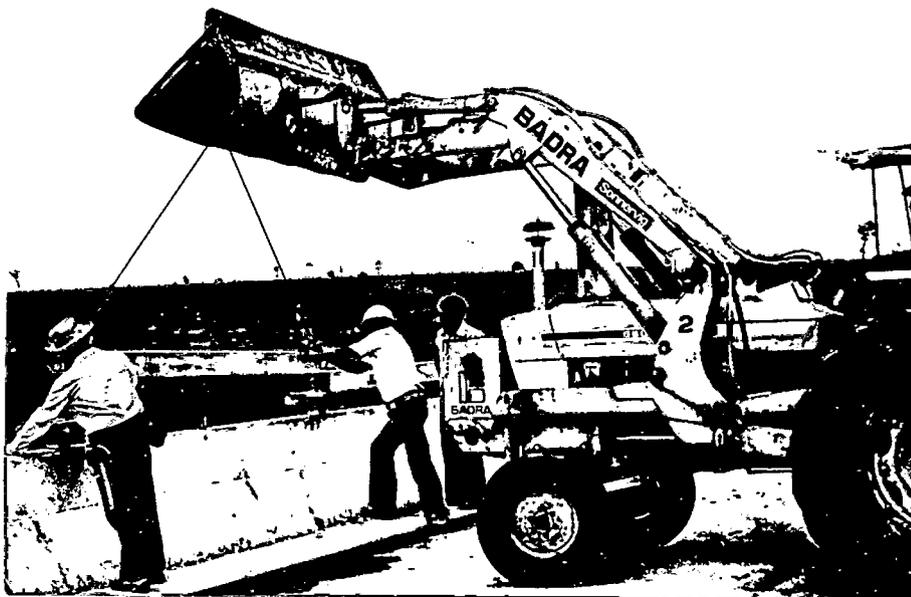
Colocação das vigotas em seus locais definitivos.

Os serviços para colocação dos pré-moldados do corrimão foram todos realizados e acompanhados pela topografia da CESP. Inicialmente, foram colocados em todos os pilaretes concretados a cota de fundo do corre-mão sendo que, após o assentamento dos pré-moldados, a Topografia forneceu o alinhamento e autorizou a concretagem faltante.

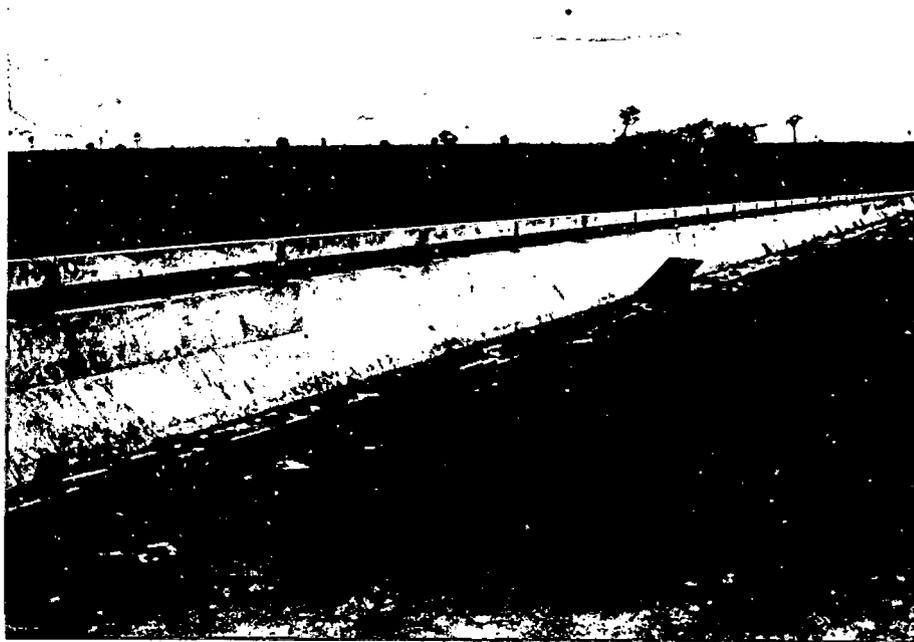
Vista parcial das vigotas assentadas, aguardando formas para concretagem das junções entre as mesmas e o preenchimento dos pilaretes intermediários.

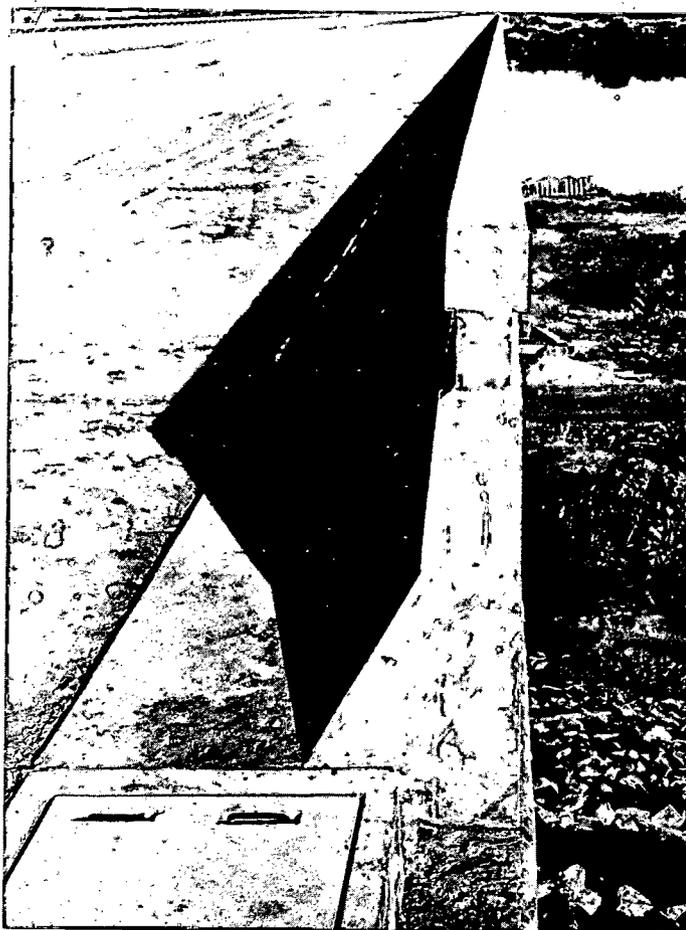
Vista geral do alinhamento final obtido com o corrimão de vigotas pré-moldadas, vendo-se em primeiro plano a caixa de inspeção dos cabos telefônicos.

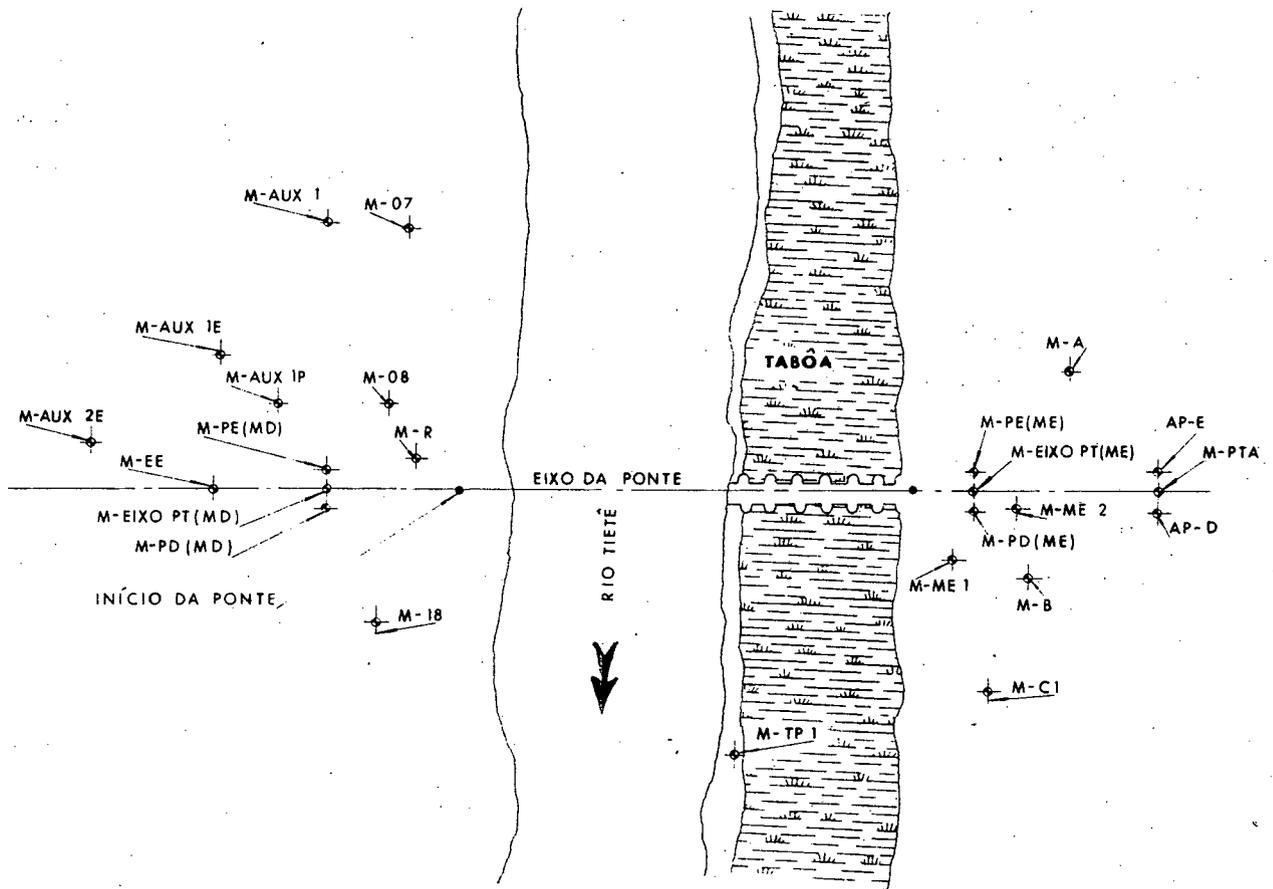
Locação de Marcos

Com base nas coordenadas da tabela abaixo e desenhos a seguir, foram locados os eixos topográficos da Ponte, dando-se início à construção propriamente dita.

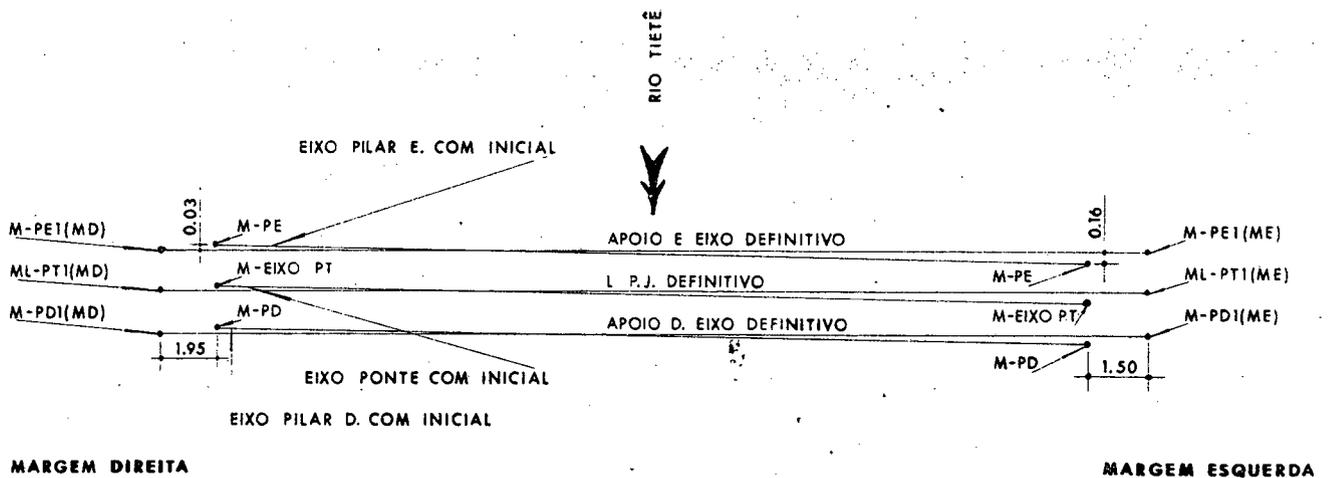
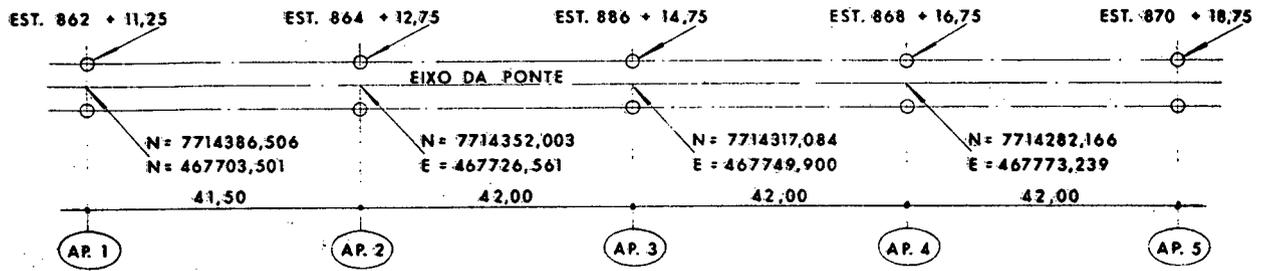
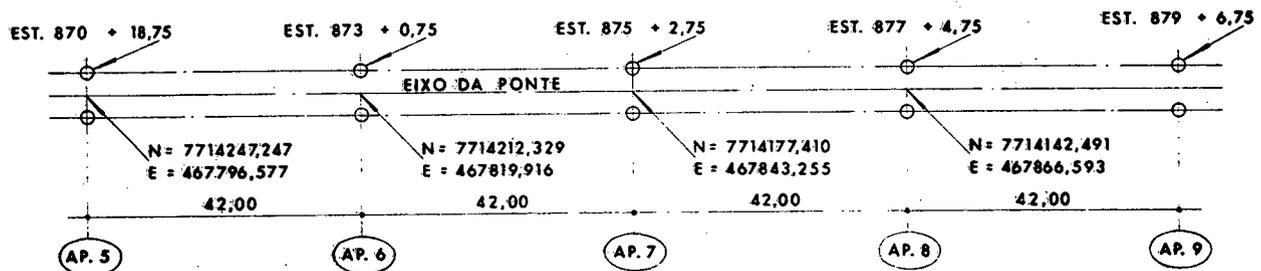
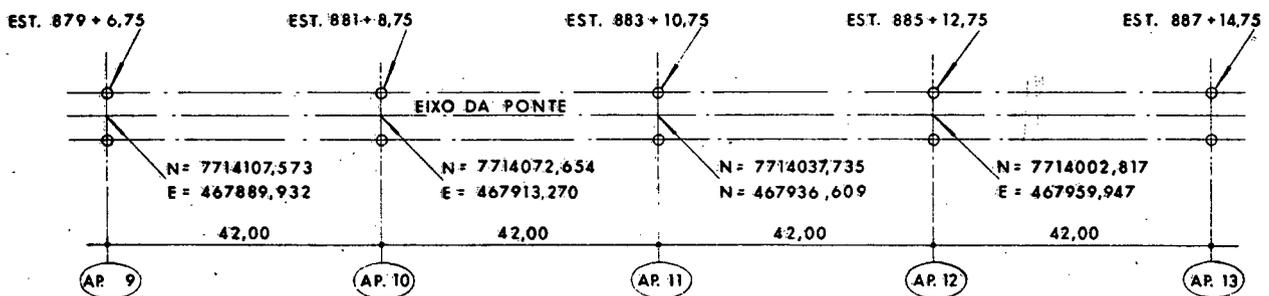
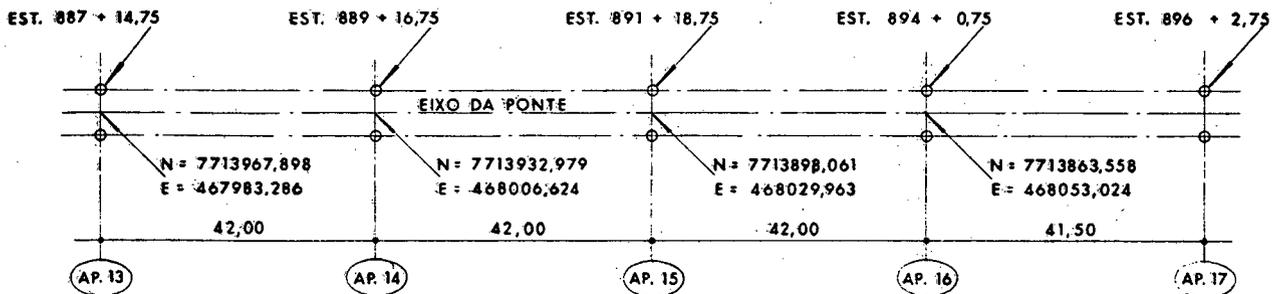
Construção do Eixo Definitivo

Em seguida, foi locado na margem esquerda o apoio 16 (último na ocasião) e dado o alinhamento do eixo longitudinal em toda a extensão da taboa (varjão). A marcação desse alinhamento foi feita com o aparelho estacionado no marco M- ϵ PT (ME) e ré no M- ϵ PT (MD), cravando-se varejões a distâncias de mais ou menos 50,00m.

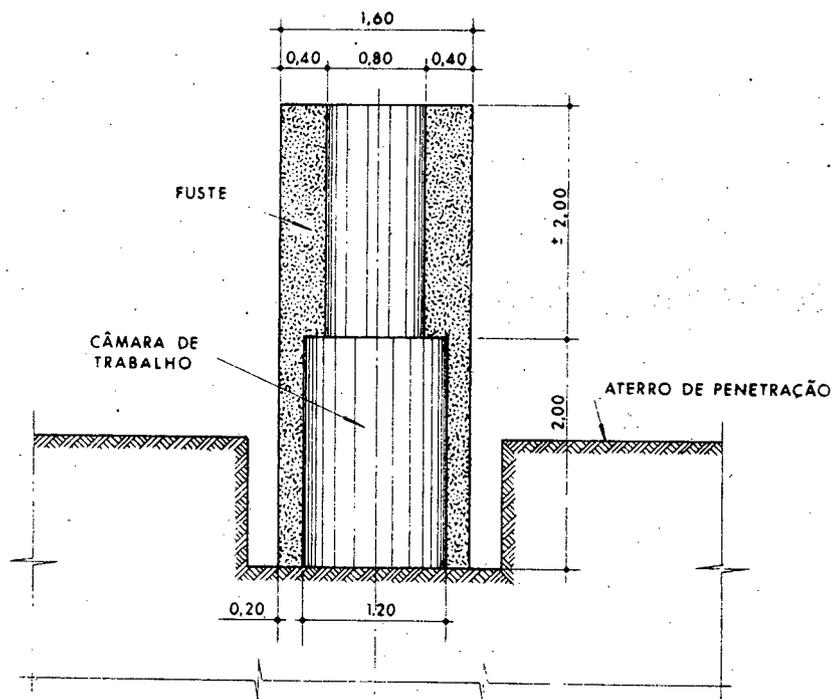
Camisa dos Tubulões - Margem Esquerda

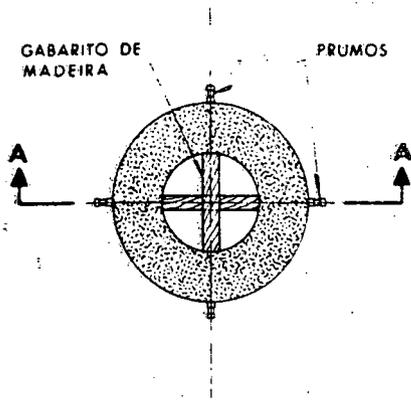
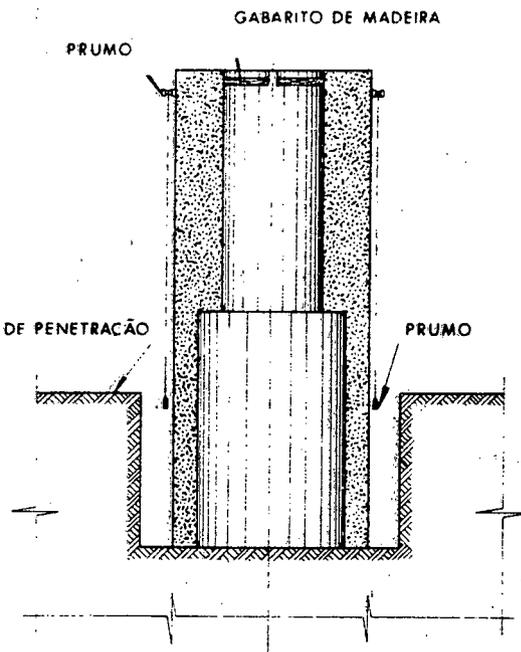
OBS: O MESMO MÉTODO DE LIBERAÇÃO FOI
 EMPREGADO NOS APOIOS DA MARGEM DIREITA

Liberação Topográfica da Camisa do Tubulão para início de Escavação — Margem Esquerda

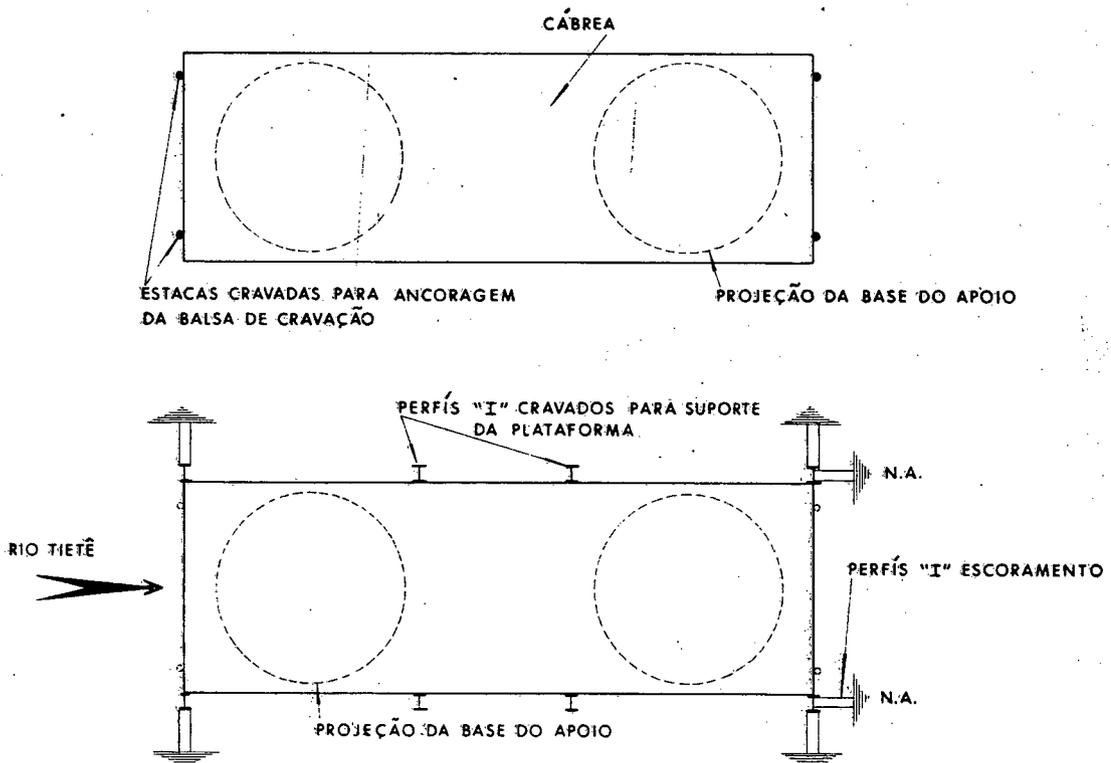
Plataforma de Trabalho para Execução dos Tubulões no Leito do Rio

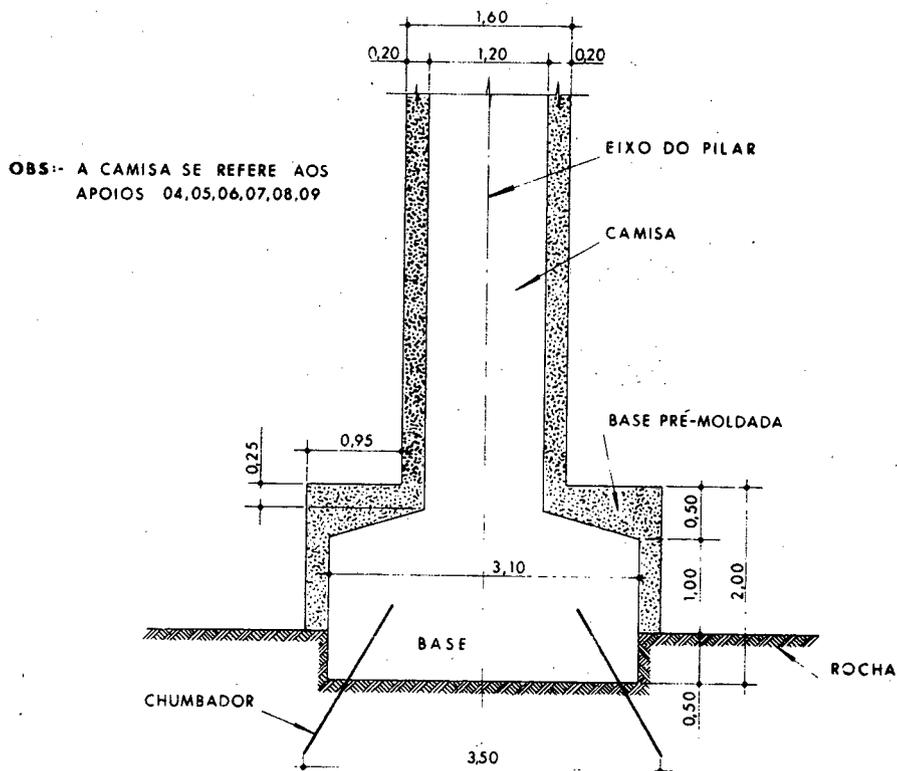
Camisa dos Tubulões

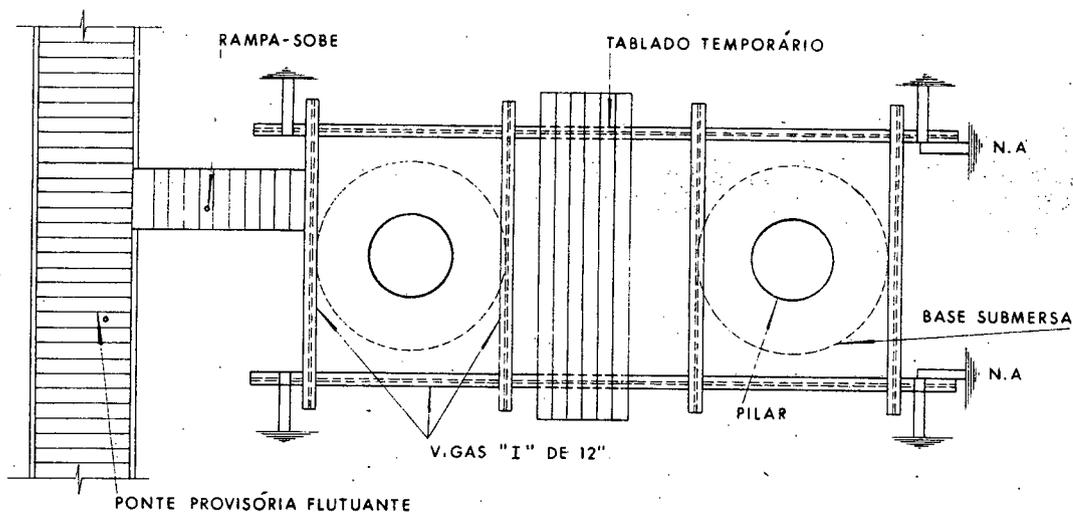
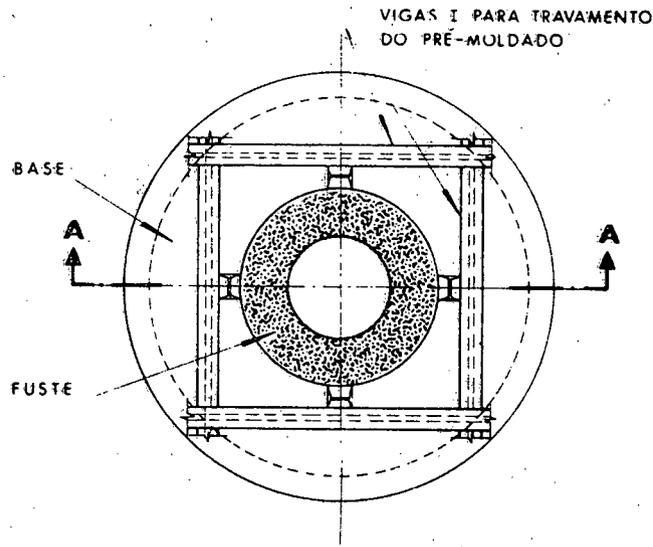
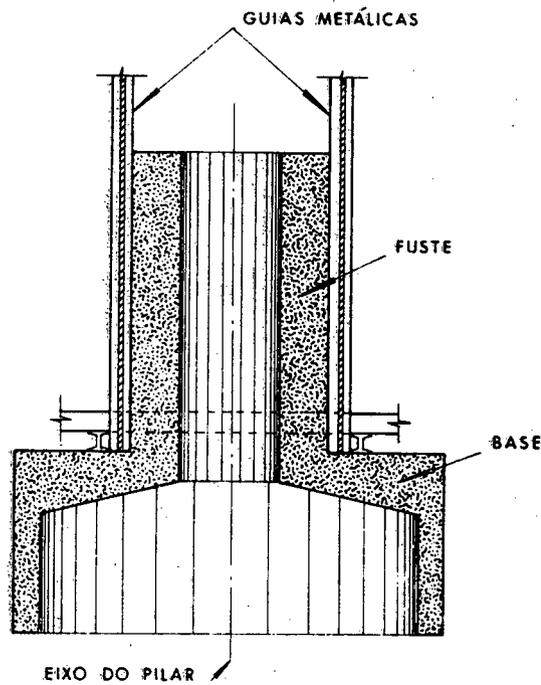
**Plataforma de Trabalho para Execução dos Tubulões
 no Leito do Rio**

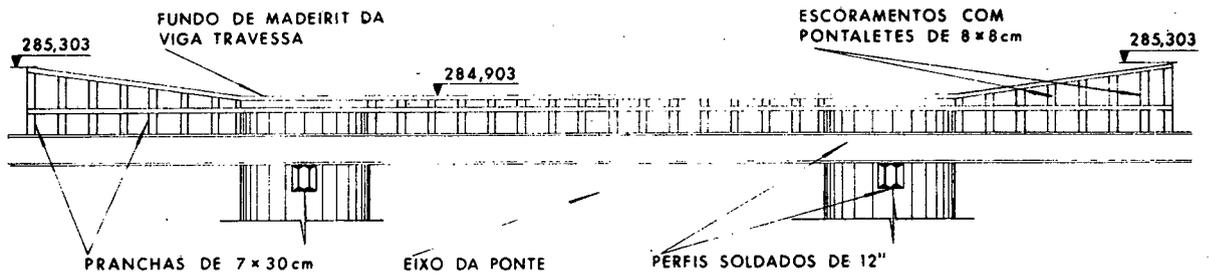
Forma da Face Inferior da Viga Travessa

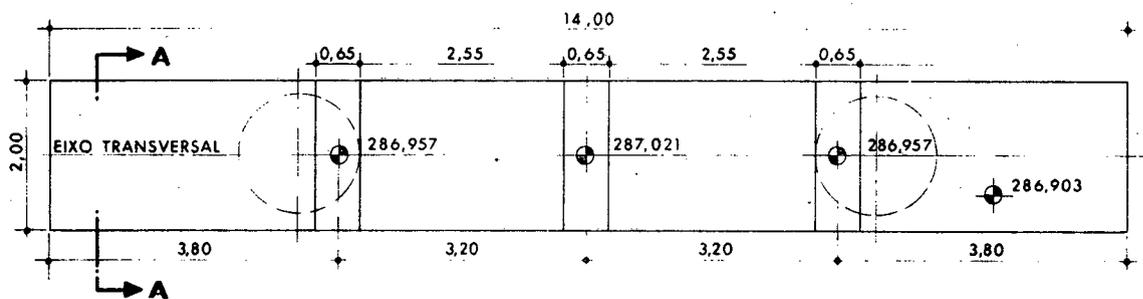
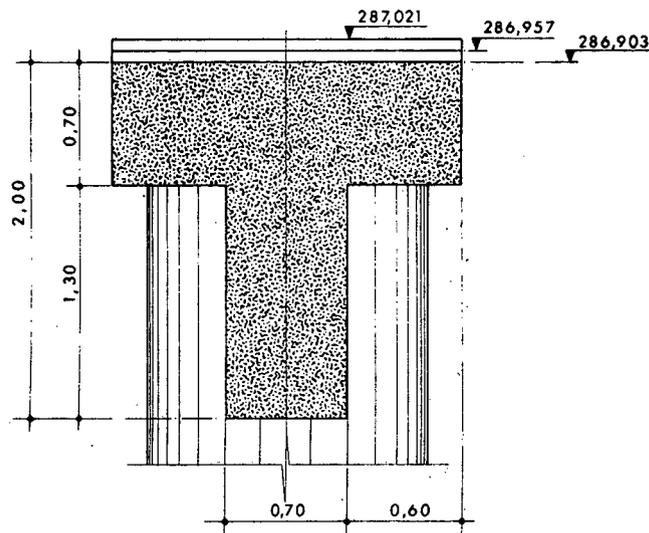
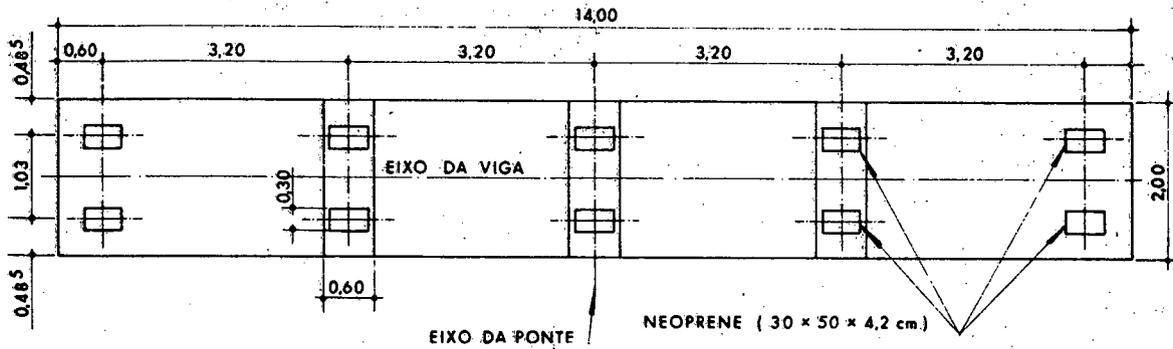
Localção dos Aparelhos de Apoio sobre a Viga-Travessa

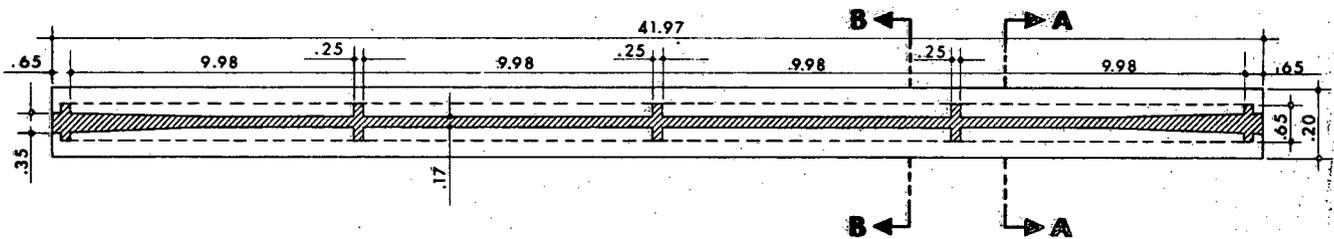
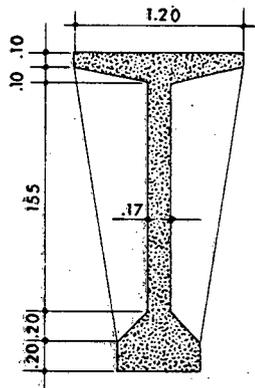
Planta Típica da Viga Pré-Moldada

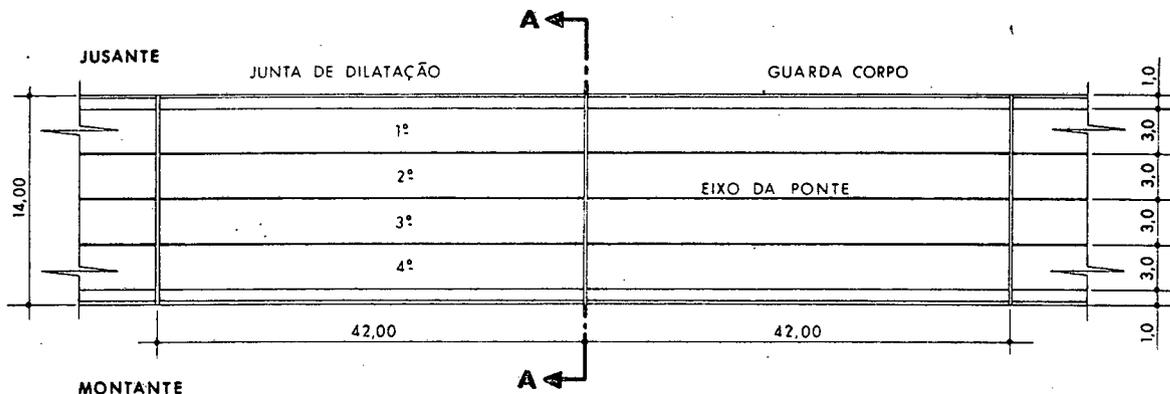
Faixas Longitudinais do Pavimento Rígido de Concreto Armado

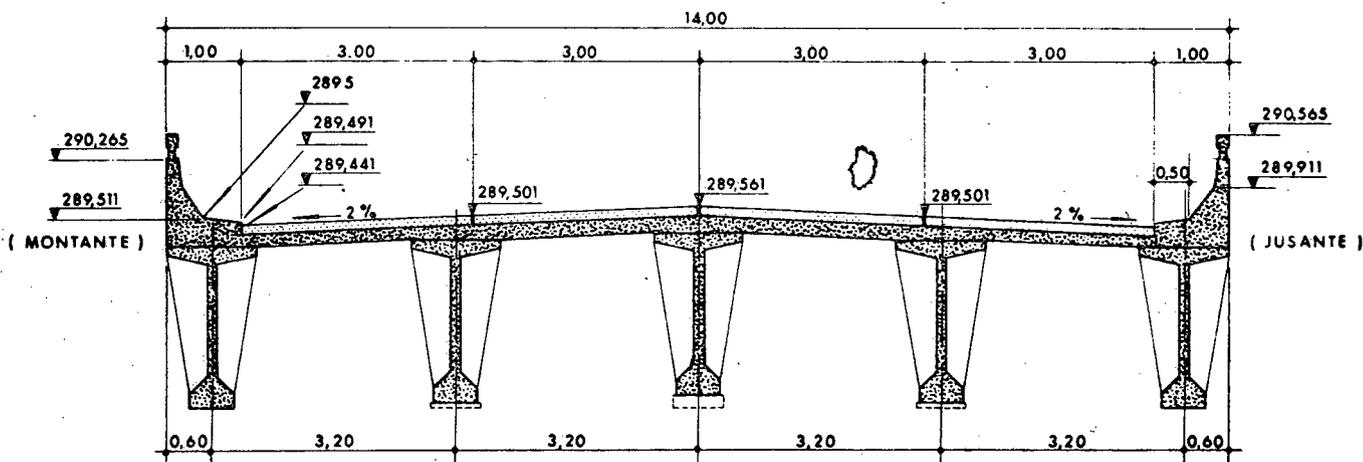
OBS.- COTAS FIXADAS PARA LIBERAÇÃO DO PAVIMENTO DE CONCRETO,
 GUARDA-CORPO E PASSEIOS.

Corte Transversal da Superestrutura

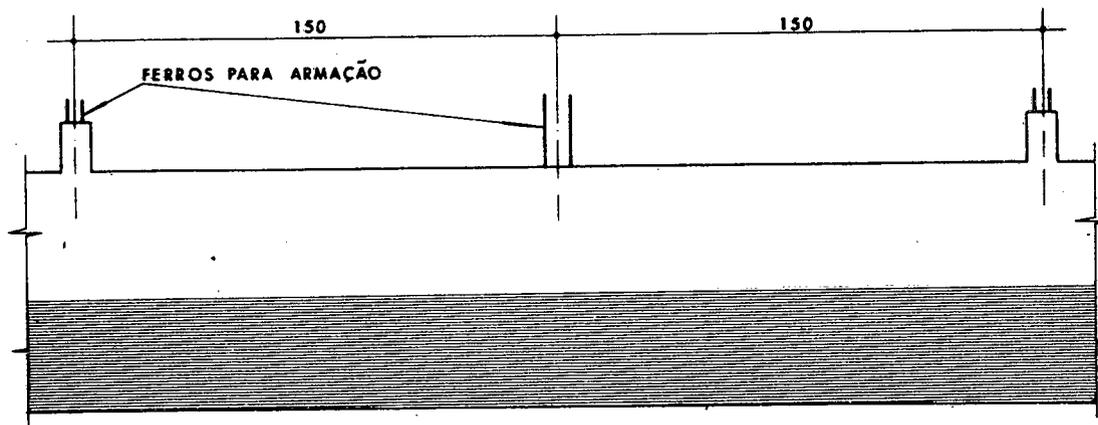
Vista Interna do Guarda - Corpo

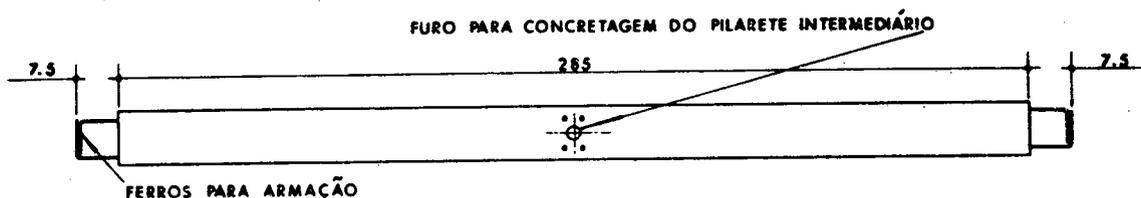
Peça Pré - Moldada

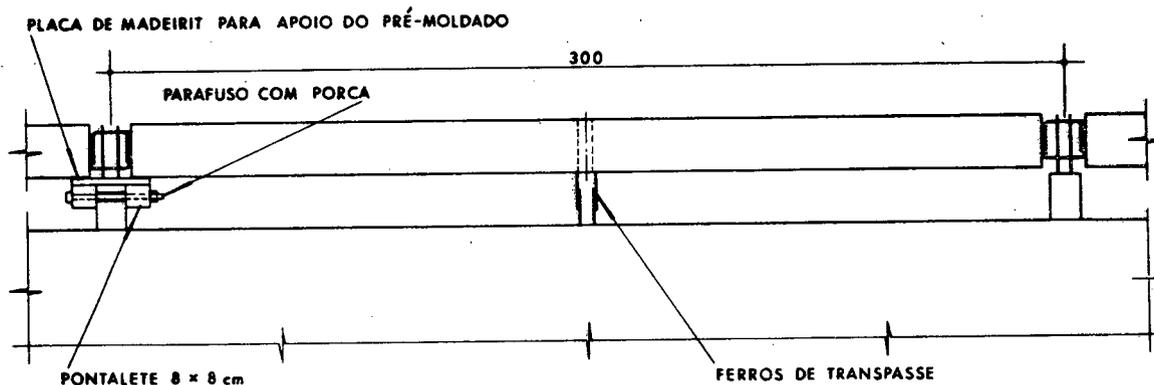
Amarração da Peça

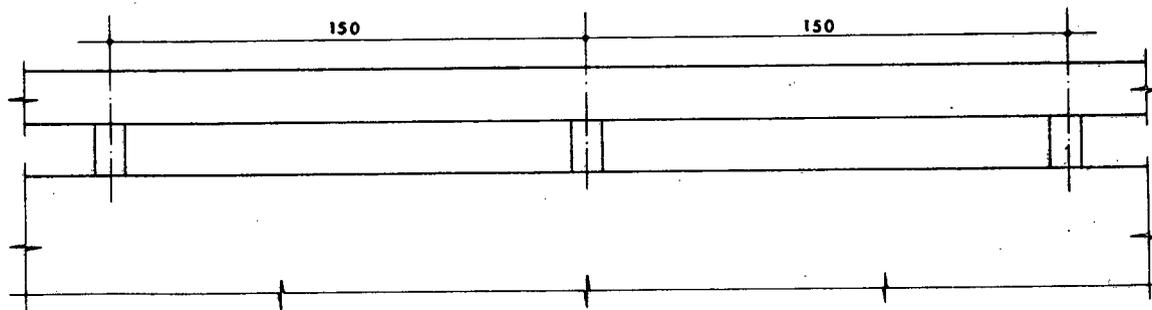
Pré - Moldado Concretado

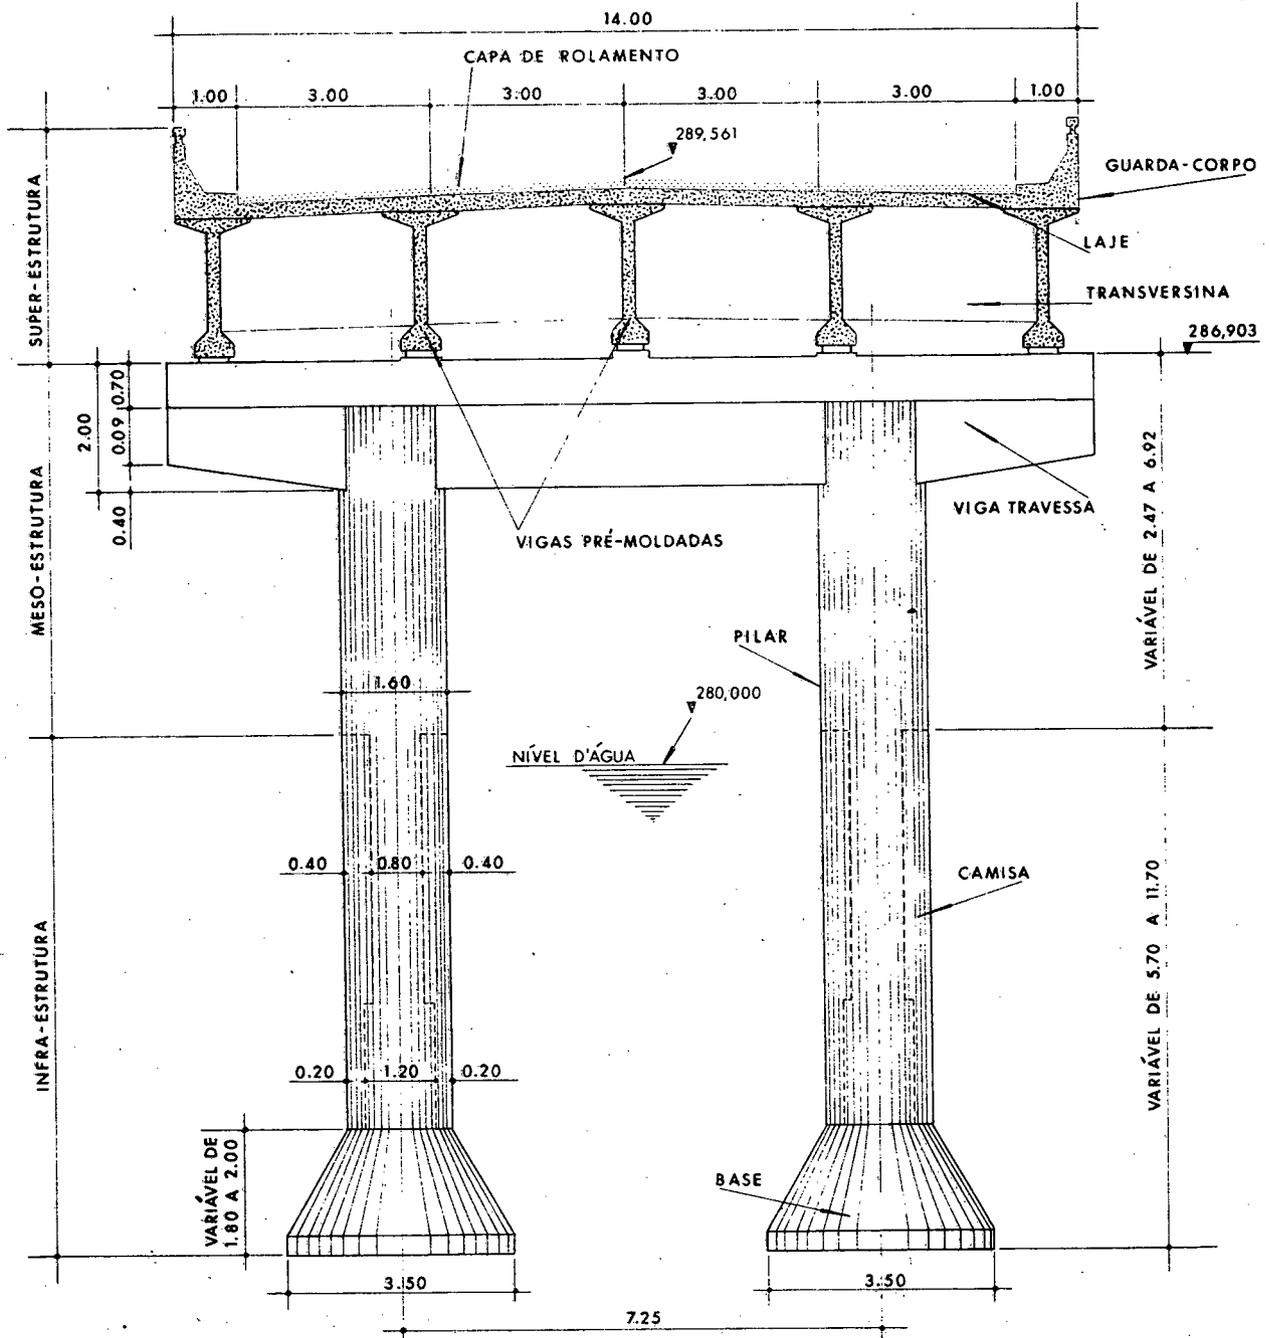
Corte Transversal da Ponte
