# **RELATÓRIO DE MONTAGEM**

## **M05-COMPORTAS DE EMERGÊNCIA E SERVOMOTOR**

**USINA ILHA SOLTEIRA**

**JULHO - 1973**

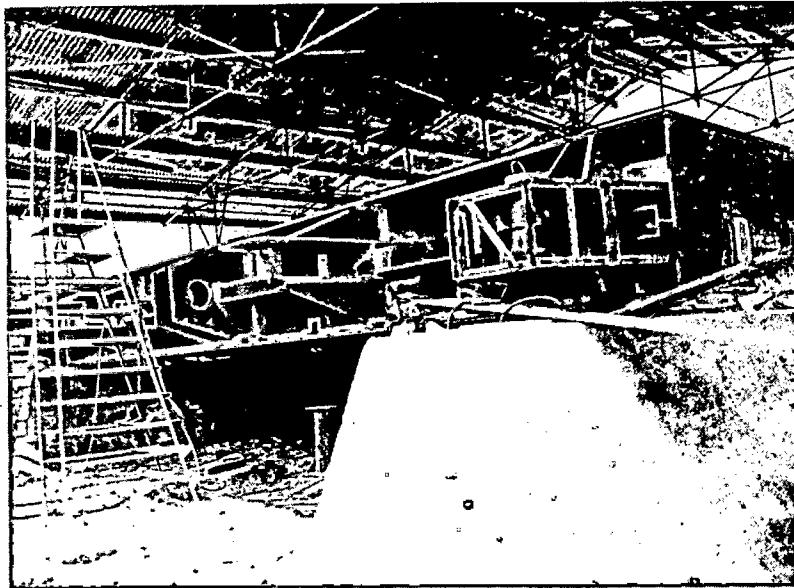
23.867 - Vista geral dos dispositivos de içamento e suspensão.
