# **RELATÓRIO DE MONTAGEM**

## **M11/1-ROTOR MITSUBISHI**

**USINA ILHA SOLTEIRA**

**JULHO - 1973**

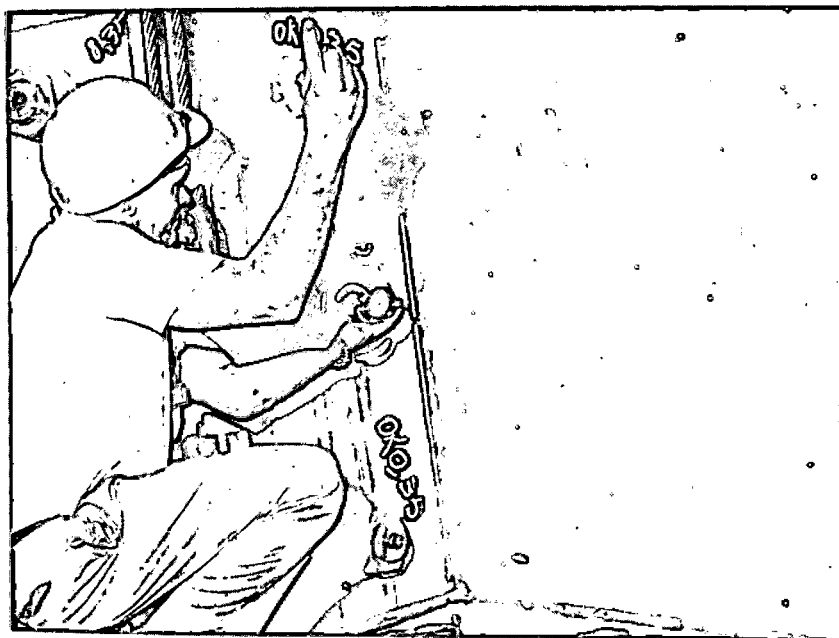
24 919

Para o controle do torque utilizou-se a medida do alongamento do parafuso. Para isso o parafuso teve um furo passante (ver croquis nº 2) no qual se introduziu uma vareta soldada na parte interna ou externa. Na extremidade livre colocou-se um relógio comparador. O torque especificado era considerado atingido para um alongamento entre 0,35 a 0,40 mm.

Medida do torque pelo processo acima mencionado.

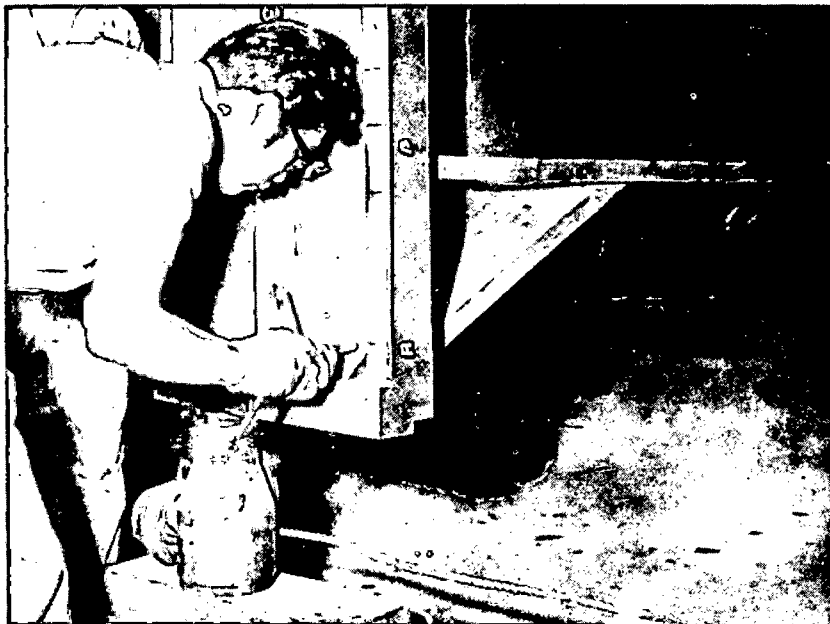
25 037

Verificação de folga da chaveta provisória.

Notar o macaco de 35 t sob o braço da aranha.

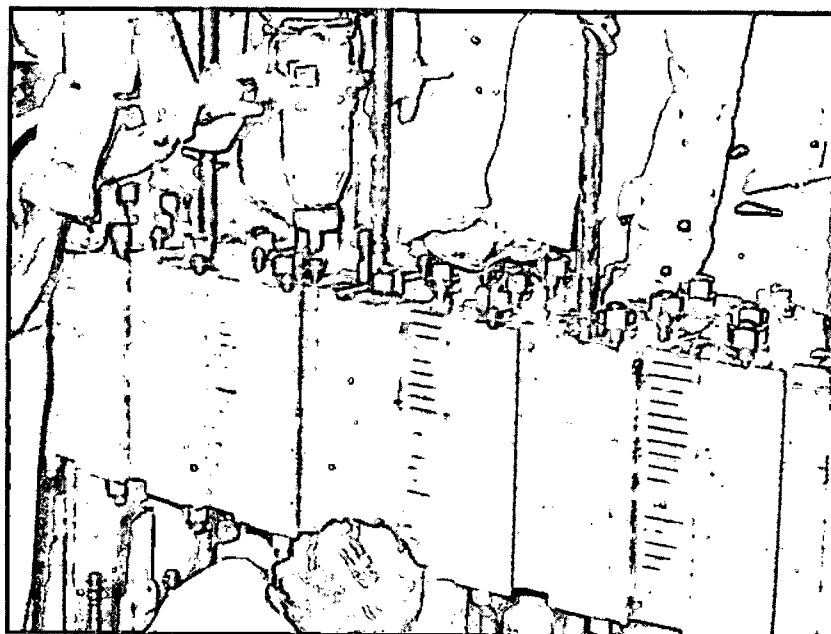
25 214 A

Aperto do 1º pacote com parafusos provisórios -  
utilizando chave de impacto YOKOTA.

Após o aperto fez-se novas medidas (croquis nº 6). Mediu-se então, a altura do pacote em 84 pontos (croquis nº 7), afim de se determinar a espessura dos calços. Após as medidas re tirou-se os parafusos provisórios, colocou-se as chapas de compensação (calços) e prosseguiu o empacotamento até a al tura de 560 mm quando então se colocou as chapas de separa ção (ventilação) e se iniciou o 2º pacote.

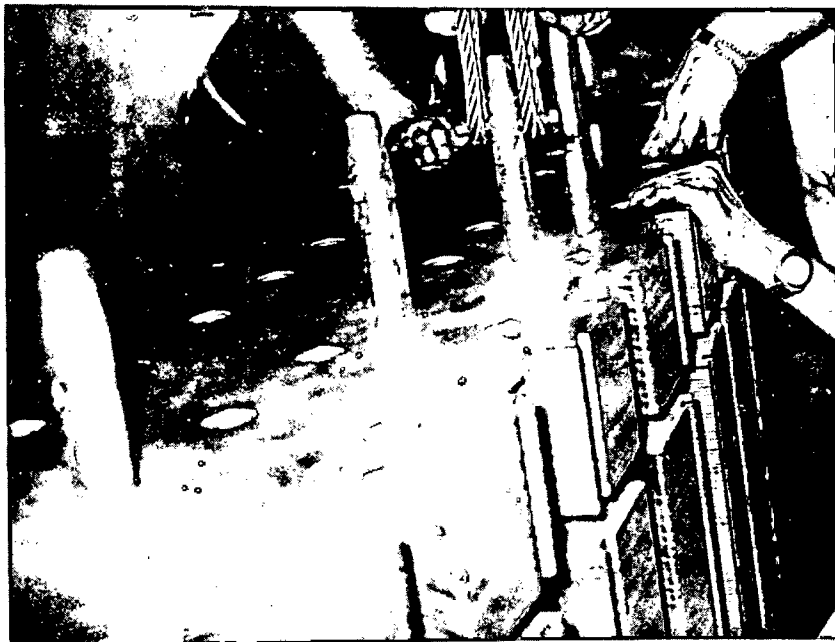
25 871

#### Subida dos pinos-guia

Numa das subidas uma pequena rebarba da chapa feriu o pino dificultando sua subida. As chapas tiveram que ser calçadas para se limar a parte afetada. A limalha foi removida com auxílio de um imã e ar comprimido.

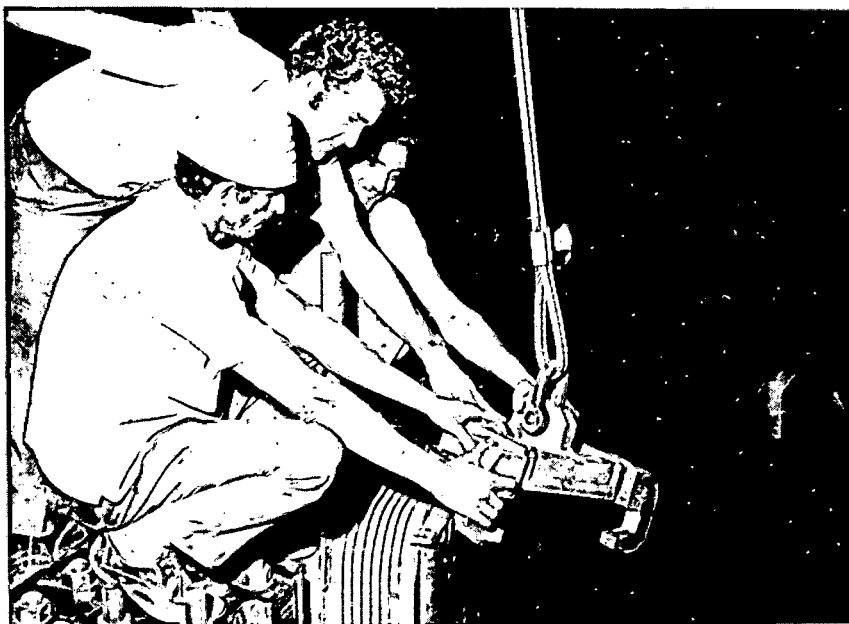
26 562

Retirada do dispositivo

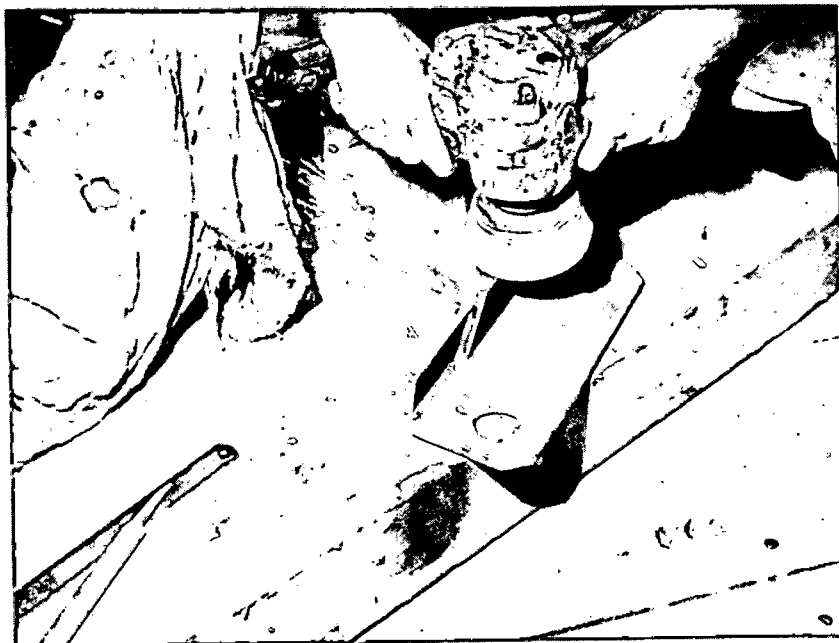
26 715

Ajustagem das travas das chavetas dos polos.

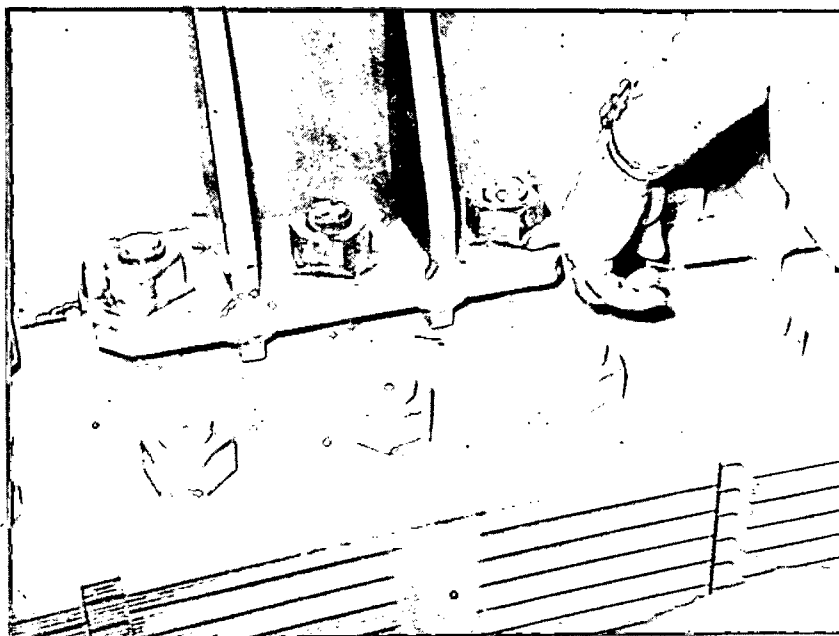
26 944

Montagem das aletas vendo-se o travamento das porcas de fixação das aletas do "pacote".

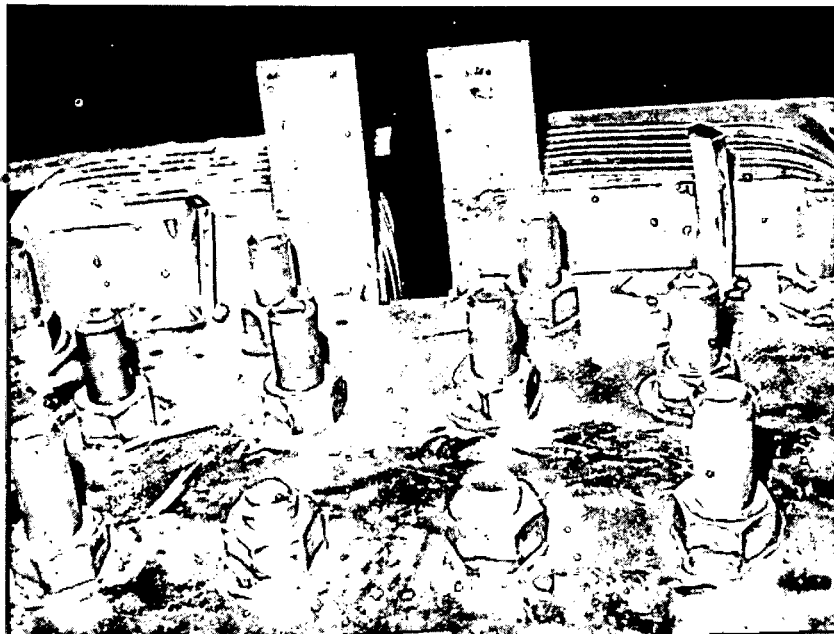
26 536

Polos 1 e 2 - Saída do barramento.

As duas barras foram dobradas e furadas.

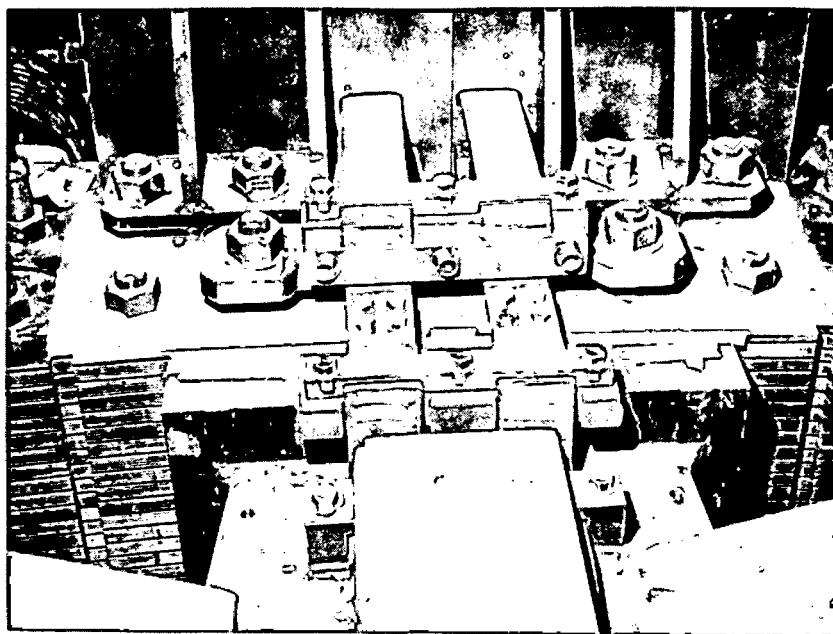
26 712

Passagem do barramento pela aleta de ventilação já montada definitivamente.

Notar os vários tipos de travamento de porcas e parafusos.

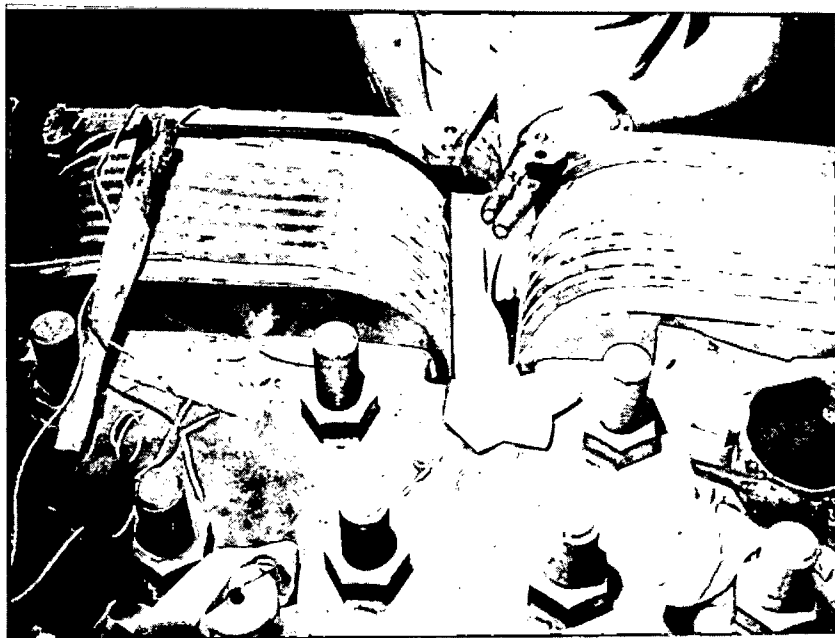
26 711

Isolação.

Cordoalha, verniz e fita de fibra de vidro.
