**Centrais Elétricas de São Paulo S.A.**

# **Reparos efetuados no Vertedouro de Superfície**

**USINA DE ILHA SOLTEIRA**

Como é do conhecimento geral, a entrada de material sólido (blocos de basalto de várias dimensões) na bacia de dissipação do Vertedouro, provocou o seu desgaste por abrasão em algumas regiões. Este fato não é inédito pois casos similares ocorreram nas usinas norte-americanas de Bonneville e Grand Coulee.

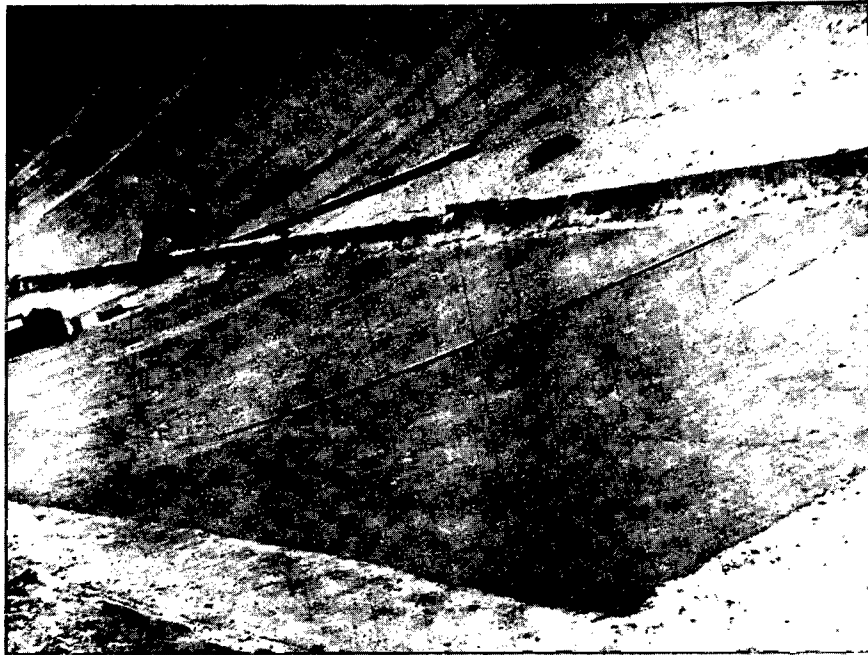
33.284

VISTA MOSTRANDO O ACABAMENTO DADO A UM BLOCO DA LINHA "B" REPARADO COM ARGAMASSA DE COLMA DUR

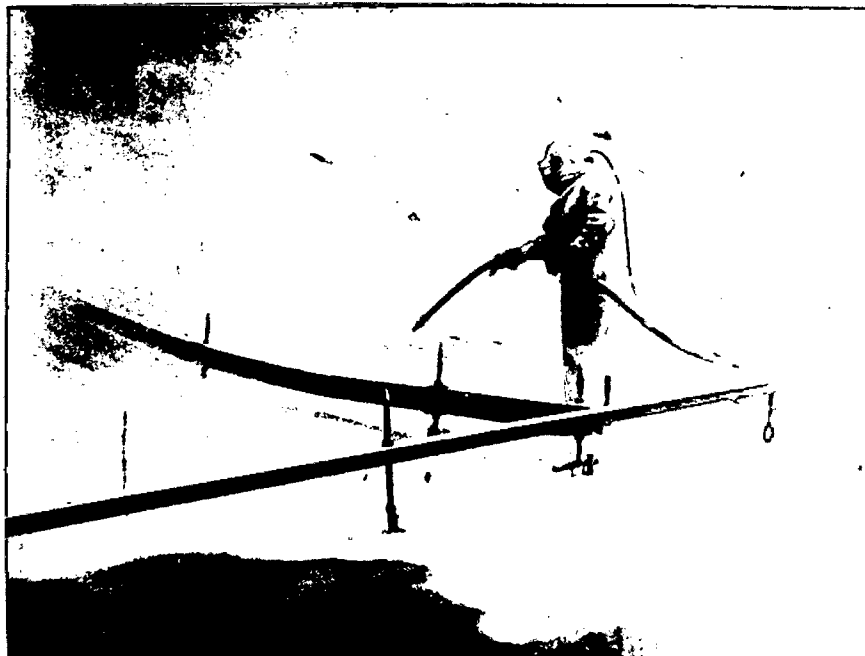
33.286

VISTA DA REGIÃO DO ENCAIXE DA CONCORDÂNCIA SEN  
DO JATEADA COM AREIA.

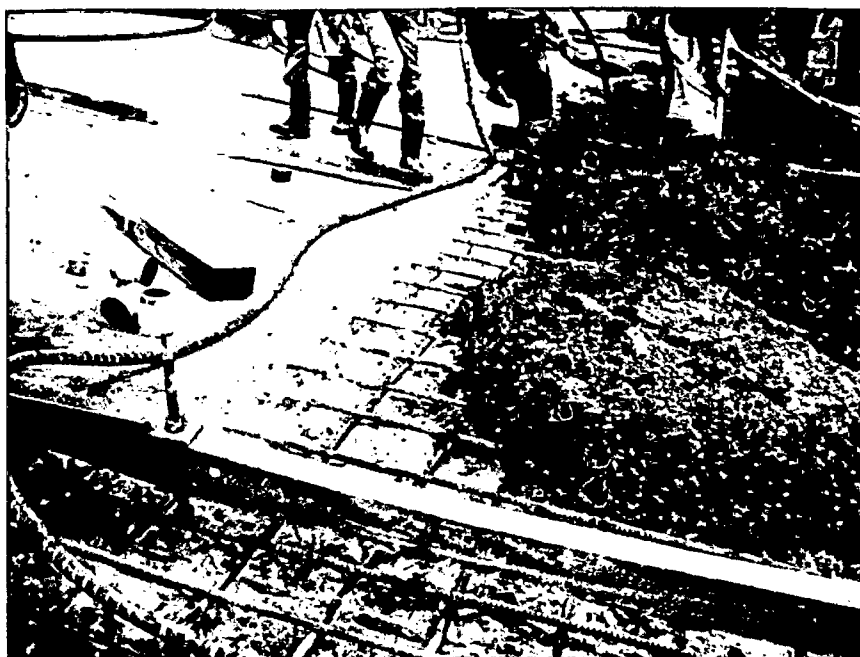
33.359

VISTA MOSTRANDO A REGIÃO DO ENCAIXE COM APLICAÇÃO DA COLA (COLMA-FIX-32).

Para esta colagem, foi aplicada cola a base de Epoxi (Colma-Fix 32). Isso foi feito para se garantir uma ligação perfeita na região do encaixe.

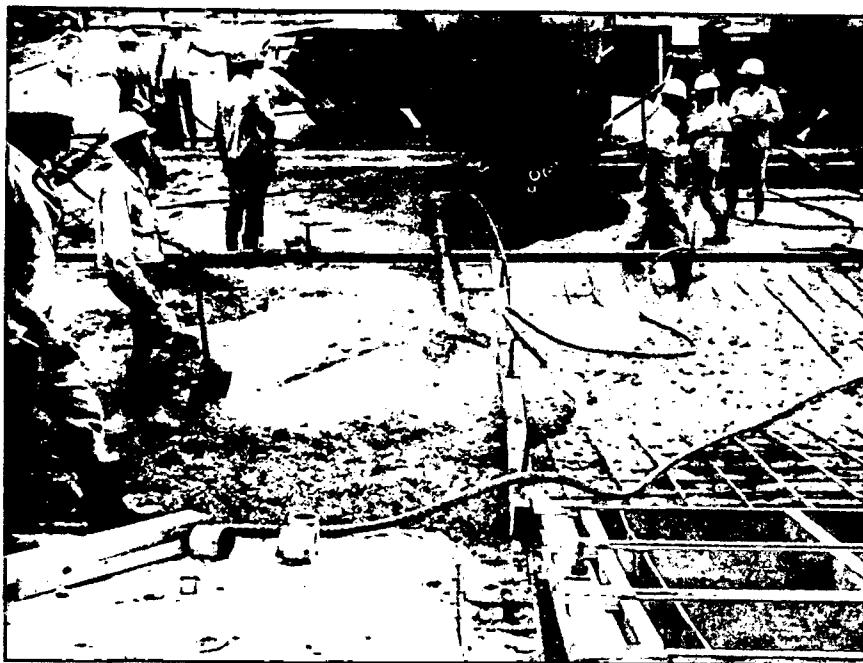
33.368

VISTA MOSTRANDO O LANÇAMENTO DE CONCRETO.

O concreto foi lançado com caçambas de 4 jardas cúbicas sobre a superfície preparada. O sentido de lançamento foi de jusante para montante. As juntas foram levantadas na mesma posição das anteriores.

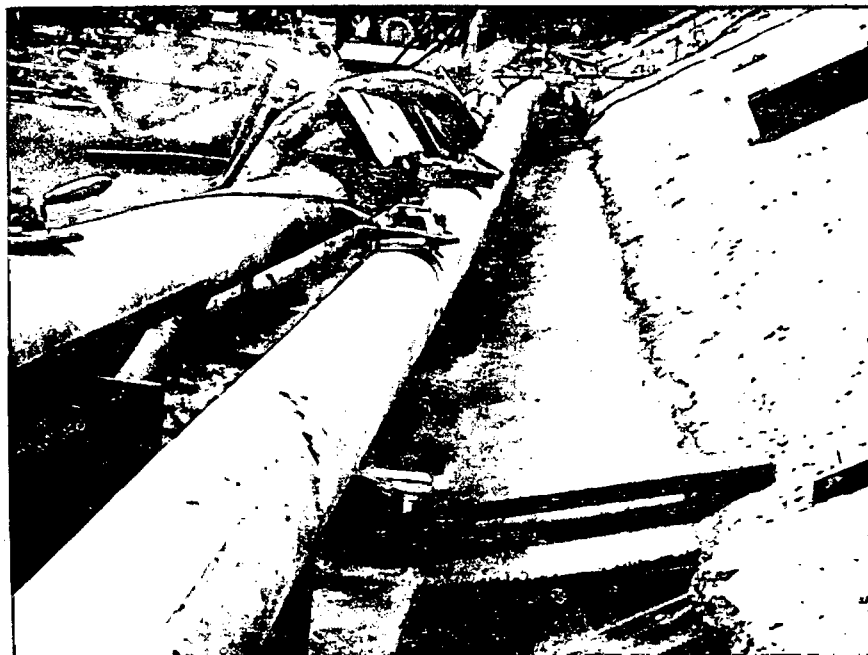
33.402

VISTA MOSTRANDO UM BLOCO PREPARADO E OUTRO PRONTO, NA CONCORDÂNCIA COM A SUPERFÍCIE INCLINADA.

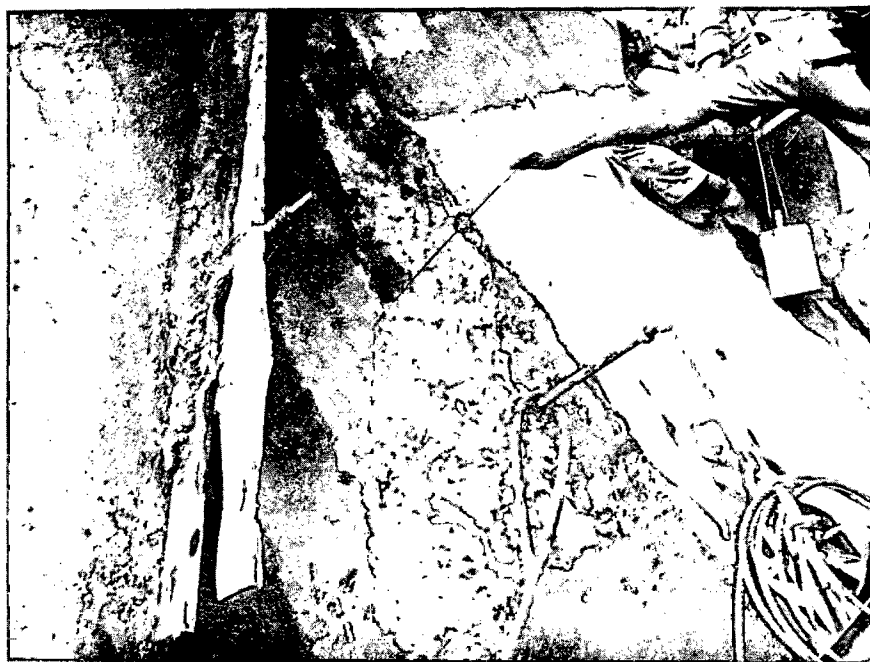
33.829

VISTA DO REPARO ENTRE AS JUNTAS DOS BLOCOS 5 E 6 MOSTRANDO A ÁREA COMPLETAMENTE ROMPIDA E CORTADA COM DISCO.

Foi feito primeiramente na parte central da área em reparo e, posteriormente, na parte cortada com disco. O rompimento prosseguiu até eliminar totalmente o concreto poroso da área e também formar uma espessura suficiente para se conseguir um bom acabamento.

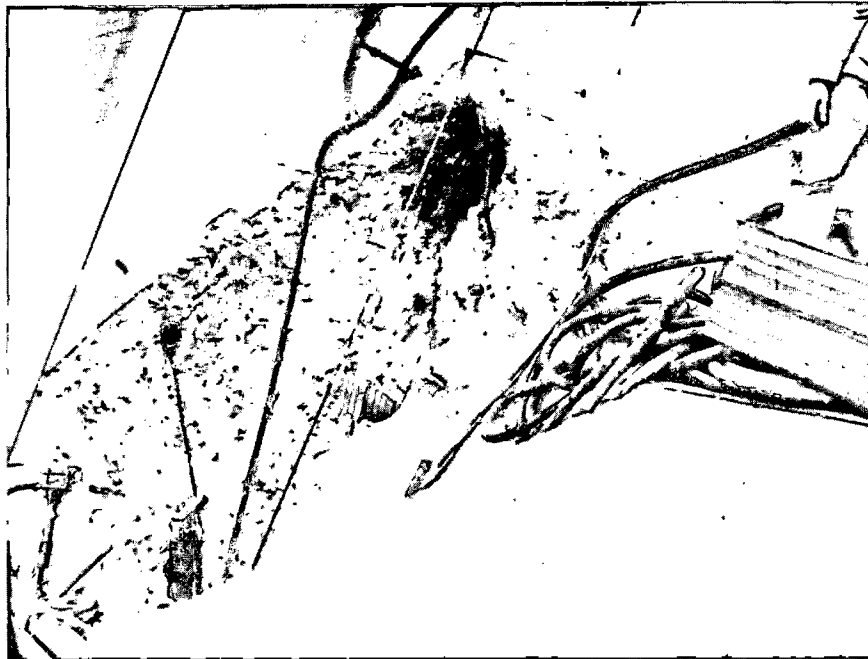
32.704

JUNTA ENTRE OS BLOCOS 3 E 4: ÁREA COMPLETAMENTE ROMPIDA E CORTADA COM DISCO E O RECORTE DO FUGENBAND PRONTO PARA SER EMENDADO.

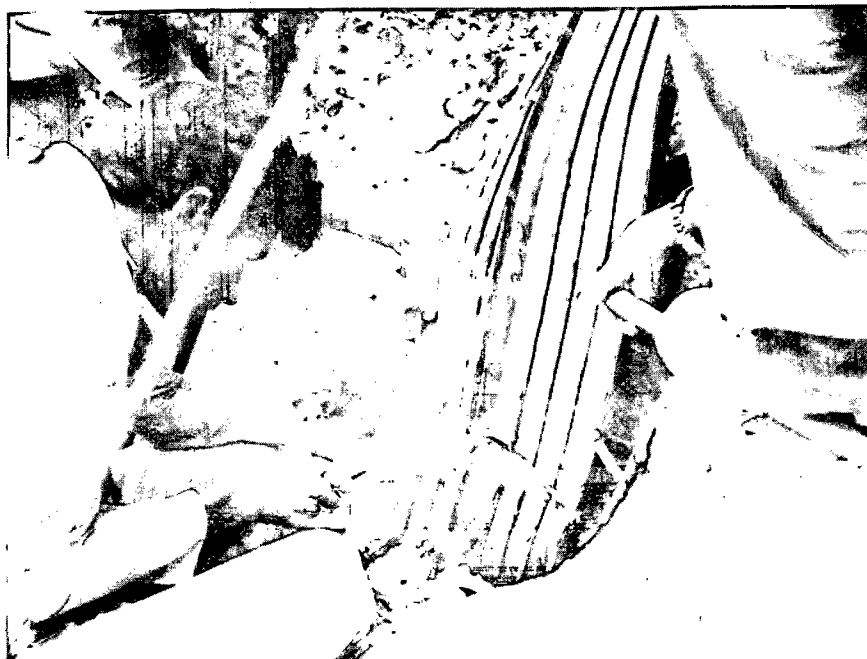
32.706

JUNTA ENTRE OS BLOCOS 3 E 4: EMENDA DO FUGENBAND DANIFICADO.

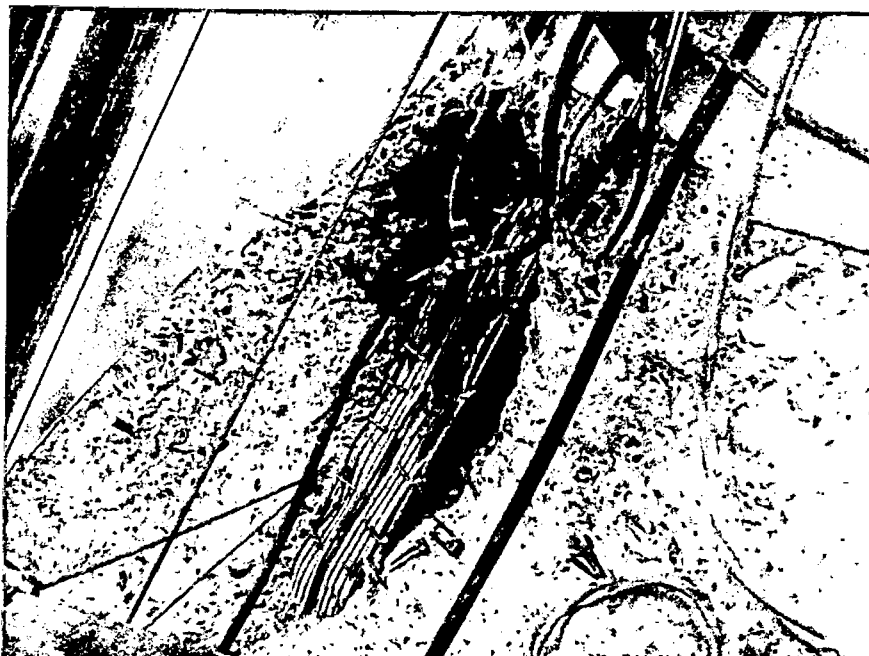
32.742

JUNTA ENTRE OS BLOCOS 3 E 4: VISTA MOSTRANDO O FUGENBAND RECUPERADO.

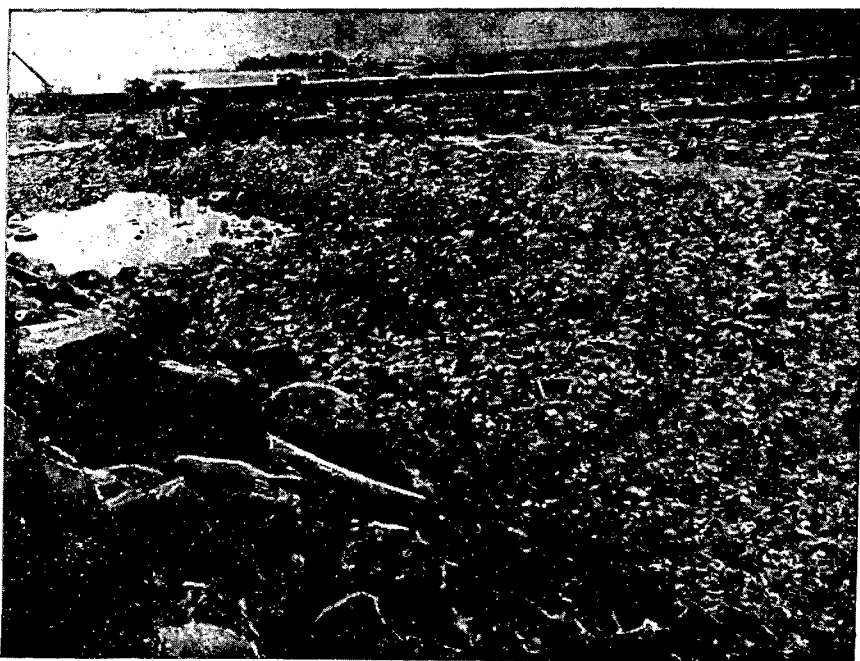
32.717

VISTA MOSTRANDO OS MATERIAIS SOLTOS A JUSANTE DO BLOCO "F" ANTES DE SE INICIAR A ESCAVAÇÃO.
