***Reparos na região dos Dissipadores
de Energia do Vertedouro de Superfície
da UHE Ilha Solteira.***

ILS-EC-001/85

São Paulo
Jan/ 1985

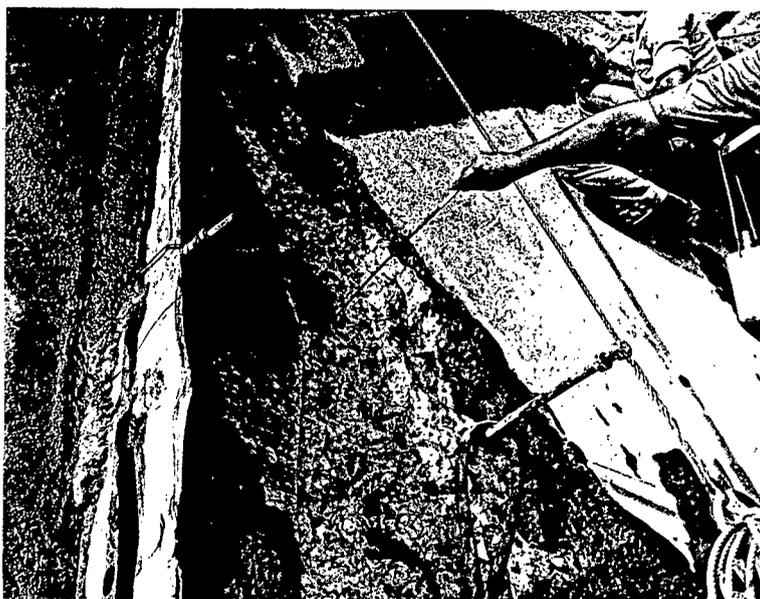
Vista do reparo entre as juntas do VS-5 e 6. Nota-se a área totalmente rompida e cortada com disco.

Foi feito primeiramente na parte central da área em reparo e, posteriormente, na parte cortada com disco. O rompimento prosseguiu até eliminar totalmente o concreto poroso da área e também formar uma espessura suficiente para se conseguir um bom acabamento.

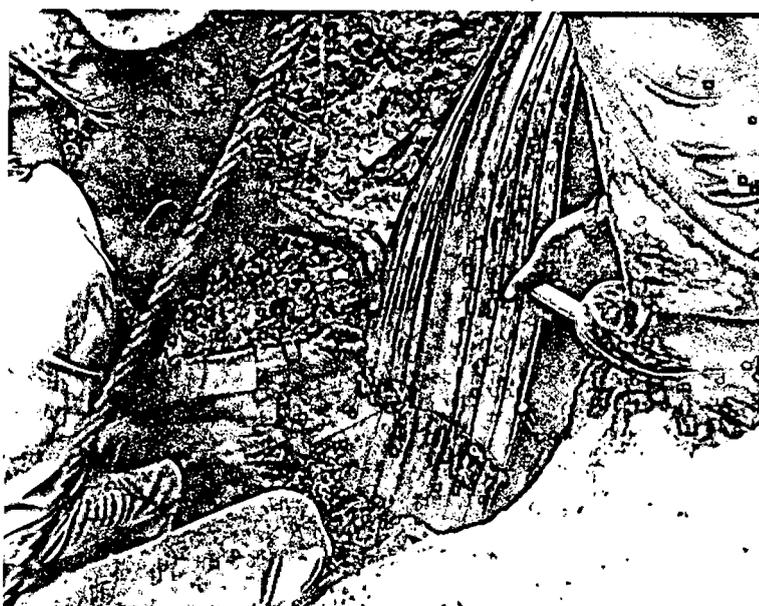
Emenda da junta Fungenband entre os blocos 3 e 4.

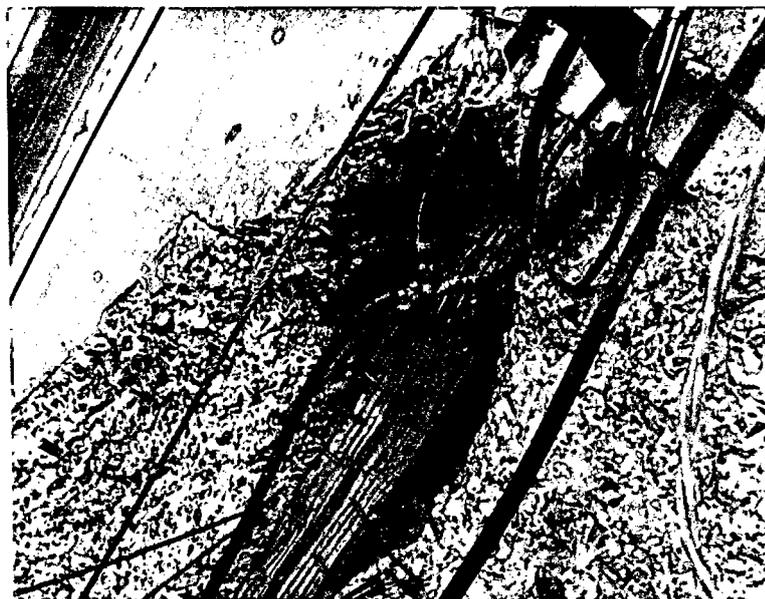
Vista mostrando o Fugenband da junta do VS-3 com o VS-4,
totalmente recuperado.

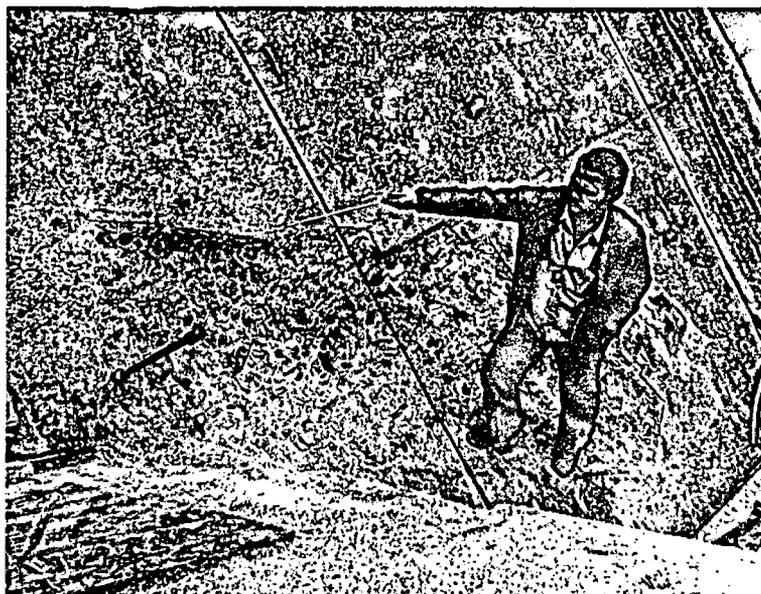
Vista da região do reparo rompida e parcialmente cortada com disco.

O corte com disco foi inclinado, contornando a área total em reparo, numa profundidade de aproximadamente 2cm, procurando sempre formar figuras geométricas com seus cantos arredondados, conforme mostrado na foto a seguir.

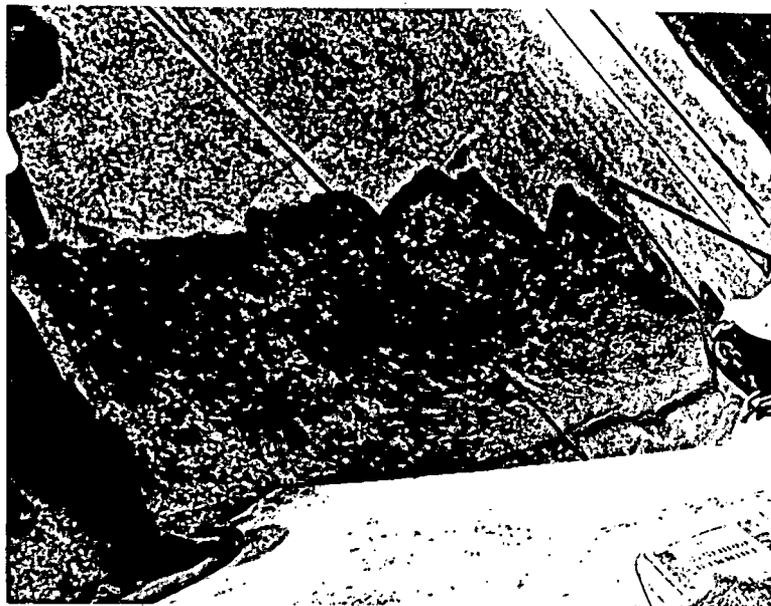
Em virtude desse material ser indicado para aplicação em grandes volumes e esse produto reagir muito lentamente para endurecer, foi necessário a colocação de forma, para que o material não escorresse. Tendo sido subestimado o emprego de parafina ou graxa na superfície de contato da forma, a superfície em contato com esta apresentou algumas imperfeições após o endurecimento do Epoxi. Foi preciso lixar com disco de nylon para melhorar este aspecto, conforme mostramos nas fotos a seguir.

Vista do escorrimento do material aplicado.

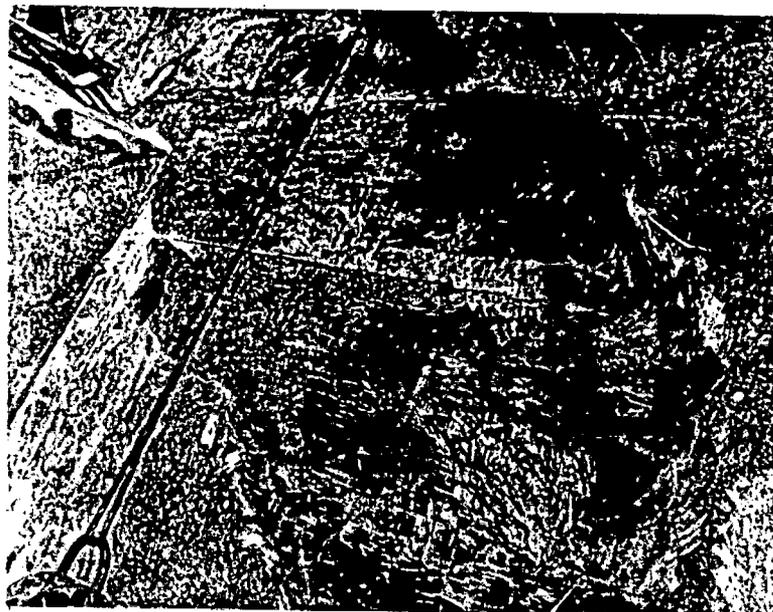
Aspecto do reparo após a retirada da forma.

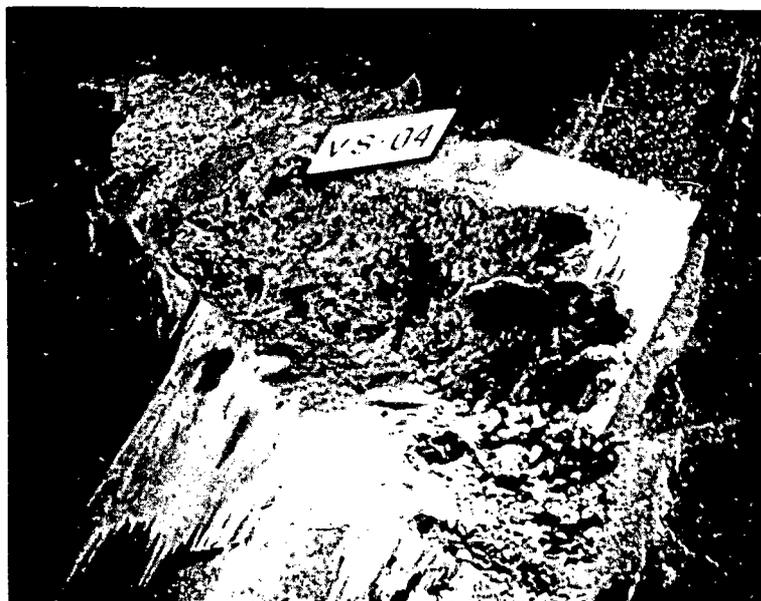
Notou-se em 1977 (em 1976 não houve reparos) novamente a repetição das mesmas cavitações na totalidades dos reparos executados anteriormente, as quais apresentaram, contudo, profundidades menores que as anteriores, não atingindo a junta Fungenband, ficando à mostra parte ou vestígios dos reparos que ainda permaneceram após a descarga das cheias. Quanto ao reparo do VS-4, lado direito, executado no ano de 1974, e a pintura executada com resina e areia sobre o dorso dos dentes dissipadores do próprio VS-4 e VS-9, permaneceram mais uma vez intactos, não apresentando nenhum dano.

Cavitação com vestígios do reparo executado anteriormente.

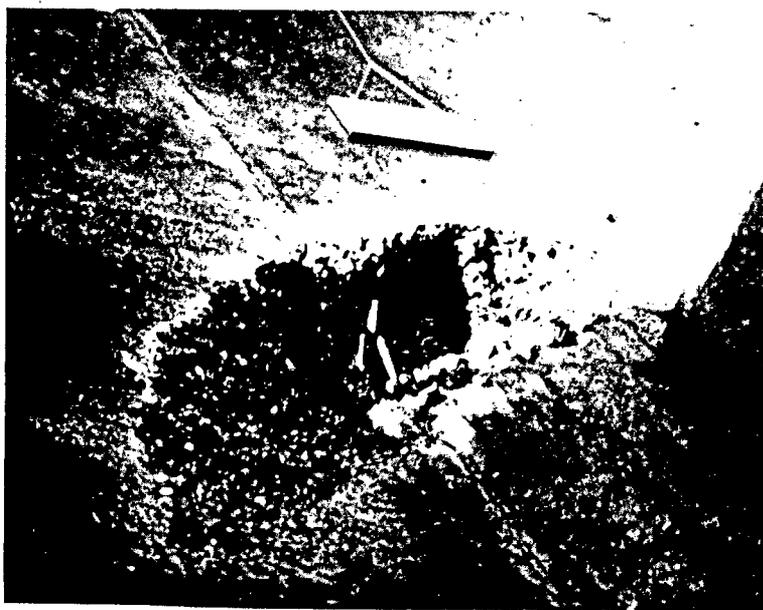
Aspecto de uma das cavitações.

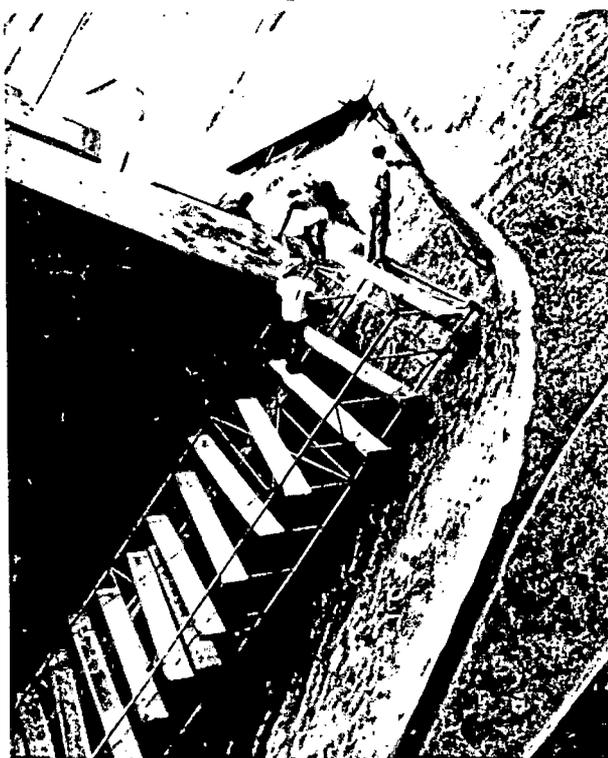
Andaime do flutuador com os operários na região do reparo, ensecando a área de trabalho.

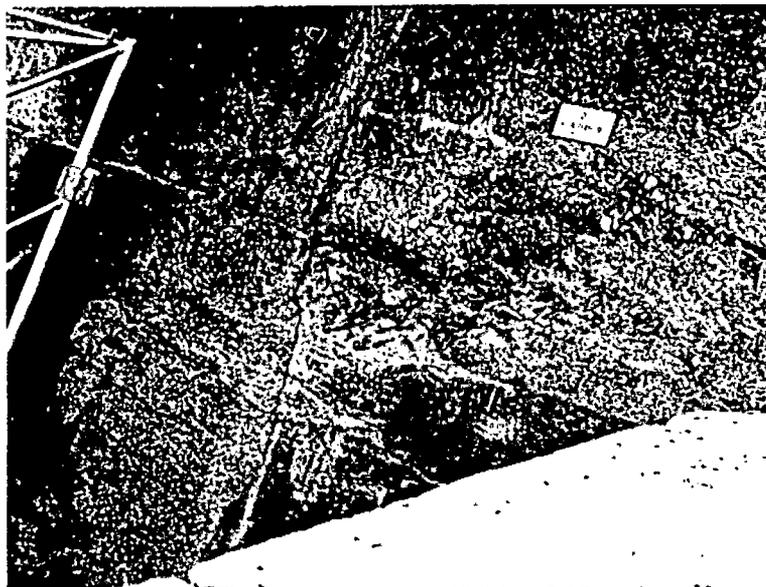
Aspecto de uma superfície a ser reparada, com cavitação de pequena profundidade.

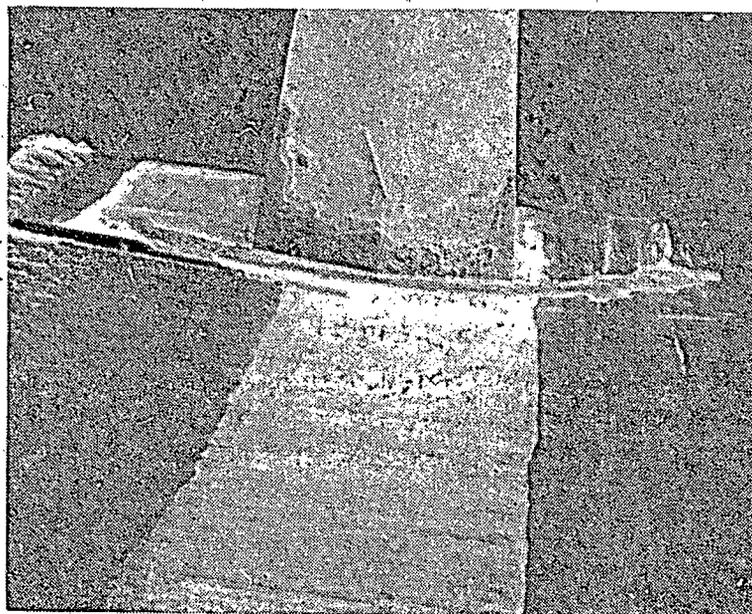
Vista do reparo sobre o dorso do dente dissipador do VS 4.

Quanto aos reparos da parte superior dos dentes, fez-se somente enchimentos com concreto ou argamassa de cimento, colados com resina, após estes locais terem sofrido tratamento de superfície análogo ao dos reparos anteriores, conforme foto mostrada abaixo.

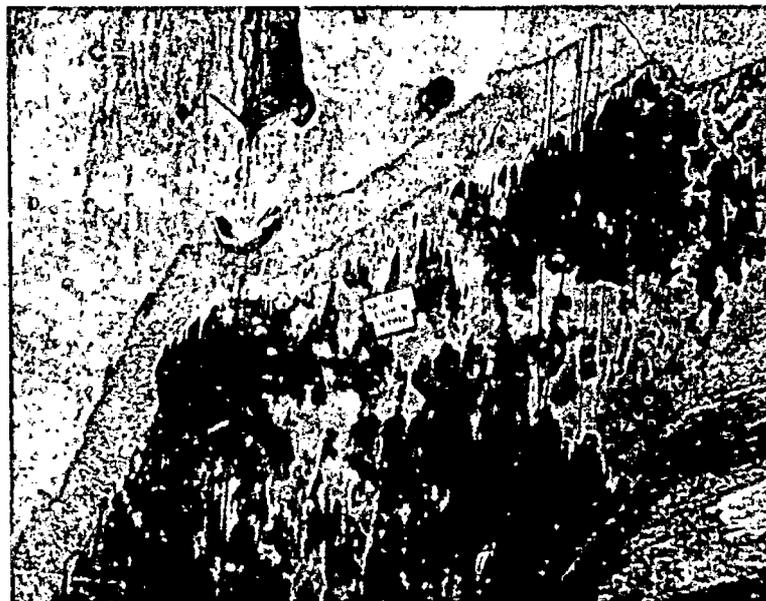
Aspecto do acabamento do reparo executado com argamassa epoxica.

Os reparos executados no paramento, ao lado e acima do dente dissipador, são vistos nas fotos a seguir.

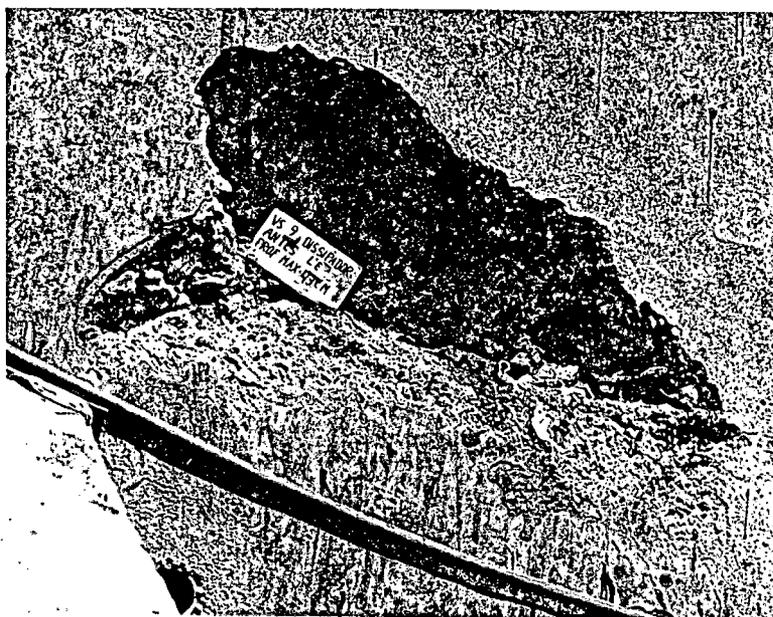
Em 1978, mais uma vez o reparo do lado direito do VS-4, executado no ano de 1974 e a pintura sobre o dorso dos dentes do próprio VS-4 e VS-9, permaneceram intactos. Os demais voltaram a apresentar os mesmos problemas, não surtindo efeito algum os reparos executados no ano de 1977. Apresentamos a seguir, tabela com as profundidades máximas de cavitação, medidas na época do reparo de 1978, conforme fotos típicas seguintes.

Erosão profunda devido à cavitação.

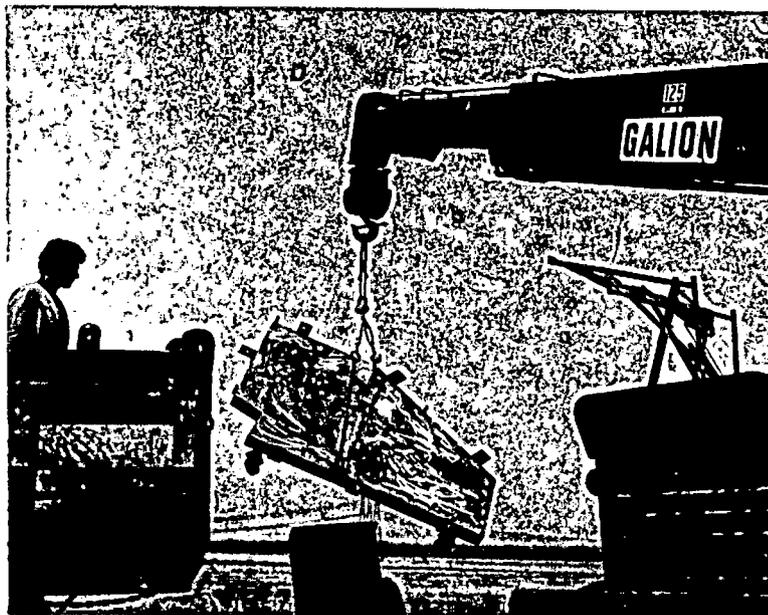
Operação de passagem da chapa de aço do caminhão para o flutuador, na margem do rio.

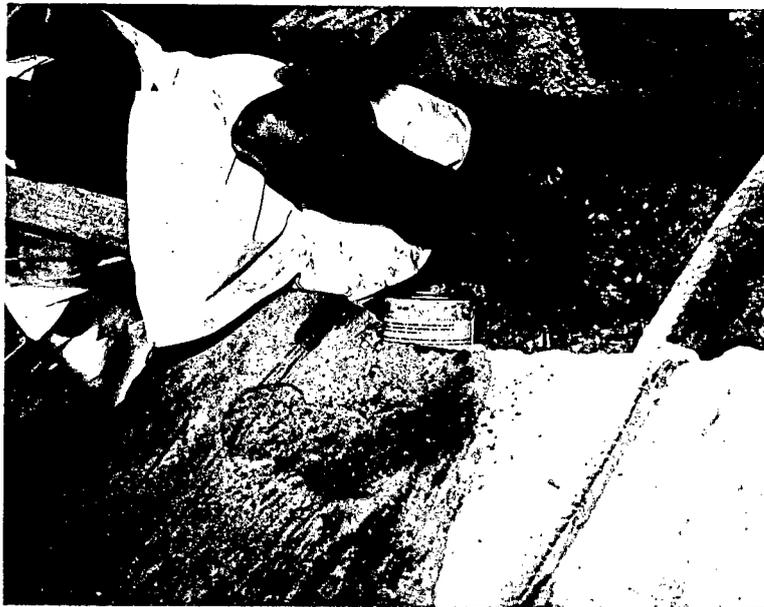
Aplicação da resina epóxica para colagem do concreto secundário com o concreto primário, antes do assentamento da chapa.

A aplicação da cola teve que ser executada com a chapa suspensa dentro do prazo máximo de 15 minutos, antes do início do lançamento do concreto, para que houvesse perfeita aderência entre o concreto novo e o velho, conforme se vê na foto da folha seguinte.

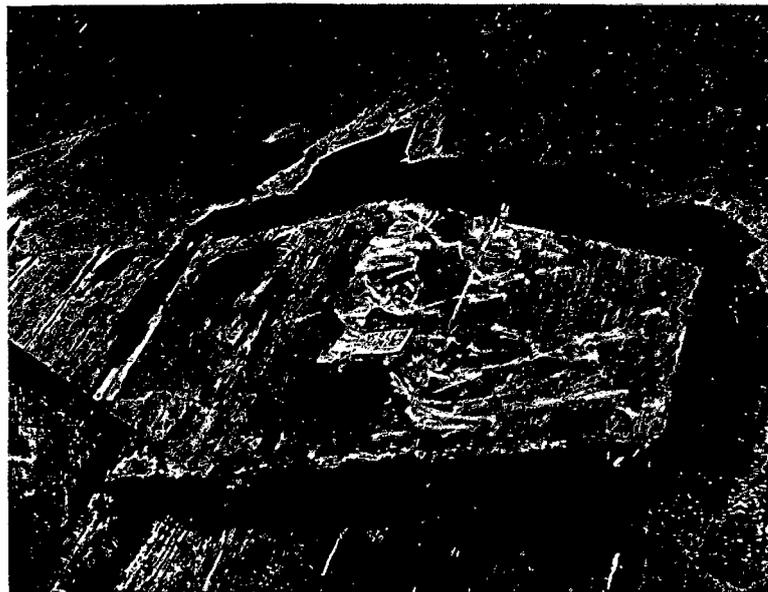
Aspecto da chapa após a concretagem e acabamento.

A aplicação foi executada de baixo para cima, apiloando-se com soquetes de ferro e alisando-se com colher de pedreiro umedecida com álcool. A aplicação foi executada analogamente à dos revestimentos com argamassa epóxica, nos demais buracos não revestidos com chapa de aço, conforme item 4.5.6. O traço foi objeto de estudo de laboratório e está especificado no item 4.5.6.1. O aspecto da chapa pronta é mostrado na foto da folha seguinte.

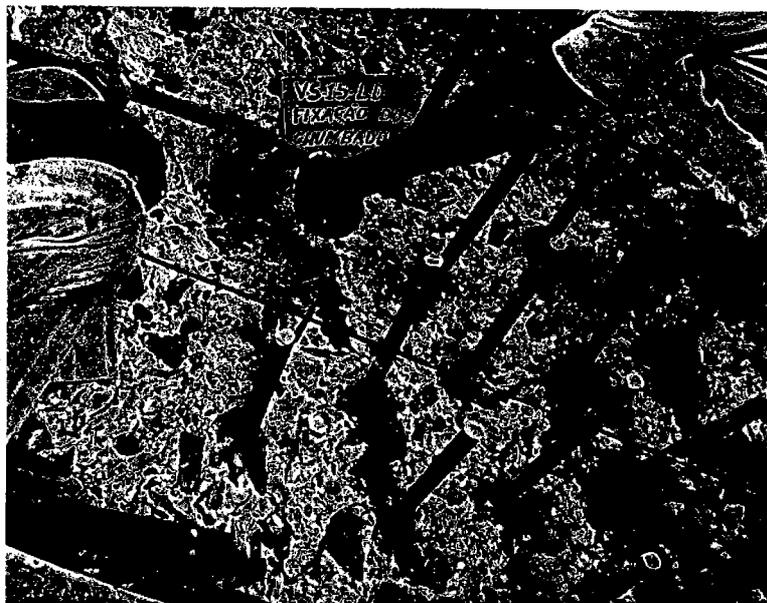
Colocação da calda de cimento nos furos antes da
introdução dos chumbadores tipo "rabo de andorinha".

Sua cravação foi feita em meio a calda de cimento introduzida nos furos, após estes terem sido lavados com água e ar, conforme fotos típicas da folha seguinte.

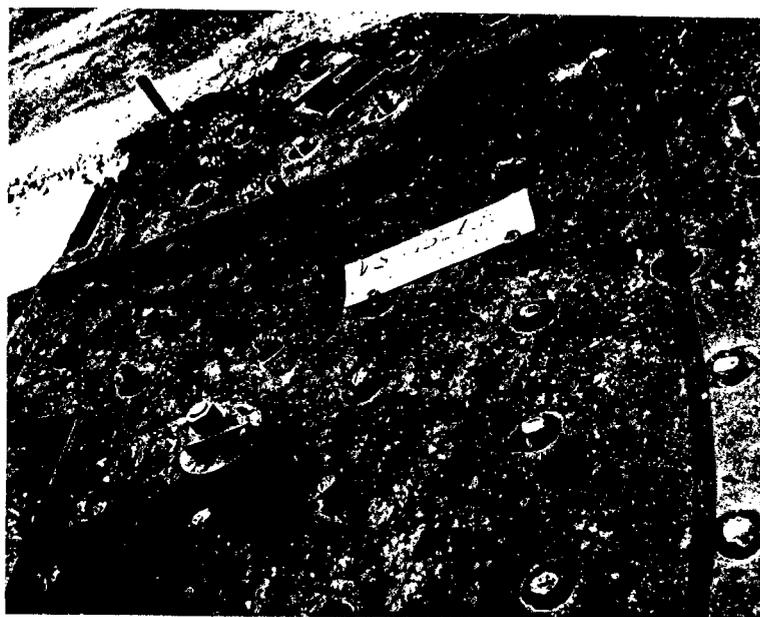
Transpasse dos chumbadores na chapa, faltando apenas a solda para fixação.

O esquema de montagem foi basicamente o mesmo adotado para os anteriores, com exceção do posicionamento da chapa, que teve de ser encaixada nos chumbadores, conforme se vê na foto abaixo. Após obter o alinhamento da chapa com a superfície do paramento hidráulico, procedeu-se aos serviços de solda dos chumbadores com a chapa. A superfície de acabamento da solda foi acertada com emprego de esmerilhadeira e lixamento.

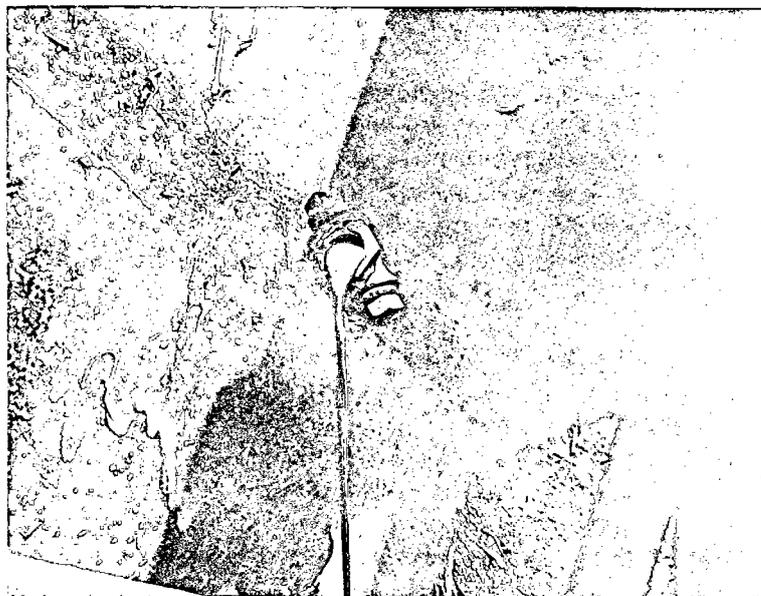
Comunicação da calda de cimento através do respiro durante a injeção sob a chapa.

A pressão manométrica máxima obtida junto a bomba foi de 3 kg/cm^2 . Depois de 24 horas, os canos foram cortados e foi dado o acabamento nesses locais com argamassa epóxica.

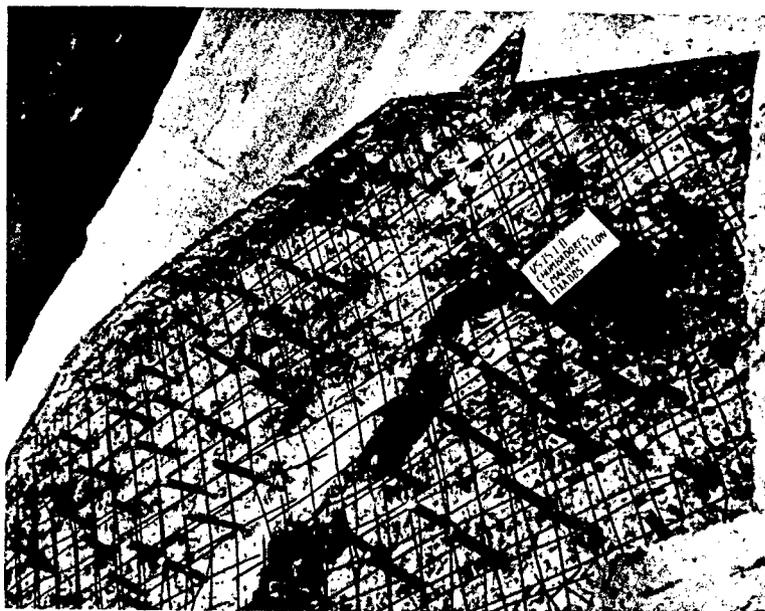
Chumbadores e armadura de pele preparados para a aplicação de resina epóxica para colagem do concreto secundário com o concreto primário.

Os chumbadores foram do tipo "rabo-de-andorinha" aço CA-50, com diâmetro de 1", cravados em meio de calda de cimento com profundidade de 40cm, espaçados a cada 20cm. Sobre os chumbadores, prendeu-se a referida armadura de pele com rebaixo em relação a superfície de acabamento do paramento de aproximadamente 2cm. A armadura foi constituída de Malha Telcon, tipo Q-138, seccionada no local da junta entre blocos, como se vê no desenho da folha seguinte e foto abaixo.

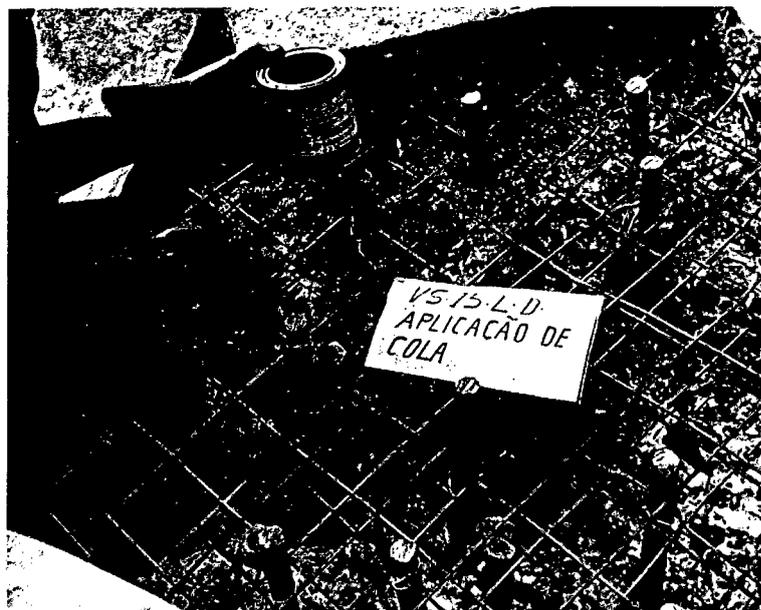
Aplicação da resina epóxica antes da concretagem.

Quanto ao lançamento, foi empregado o mesmo esquema das concretagens anteriores. Antes, porém, do seu início, fez-se aplicação da resina epóxica para colagem, conforme ilustrado na foto abaixo.

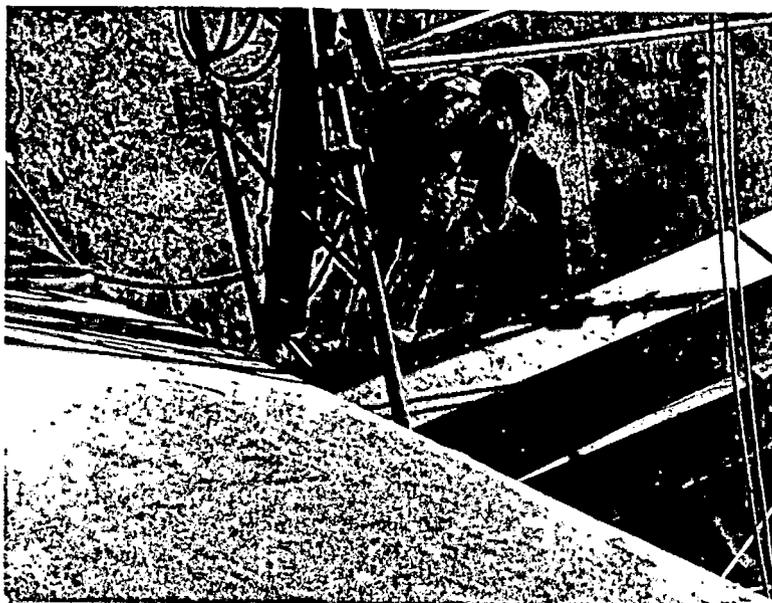
Jateamento da superfície do local do reparo.

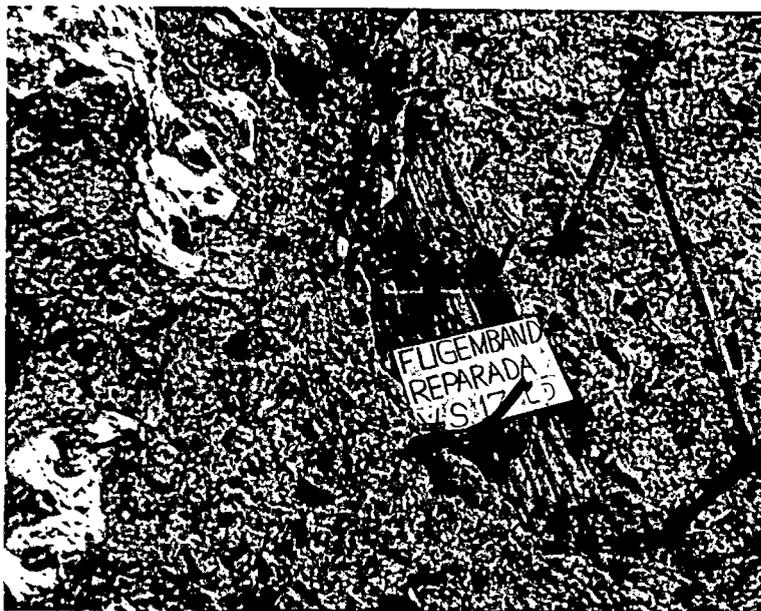
No VS-17, lado direito, a cavidade atingiu a profundidade de 50cm e danificou a junta elástica de PVC para dilatação entre blocos. A sua reconstituição foi conseguida fazendo-se a substituição da parte danificada.

Junta elástica de PVC, após sua reconstituição.

por outro pedaço de junta, emendada a ferro quente; ver na foto abaixo a junta reconstituída.

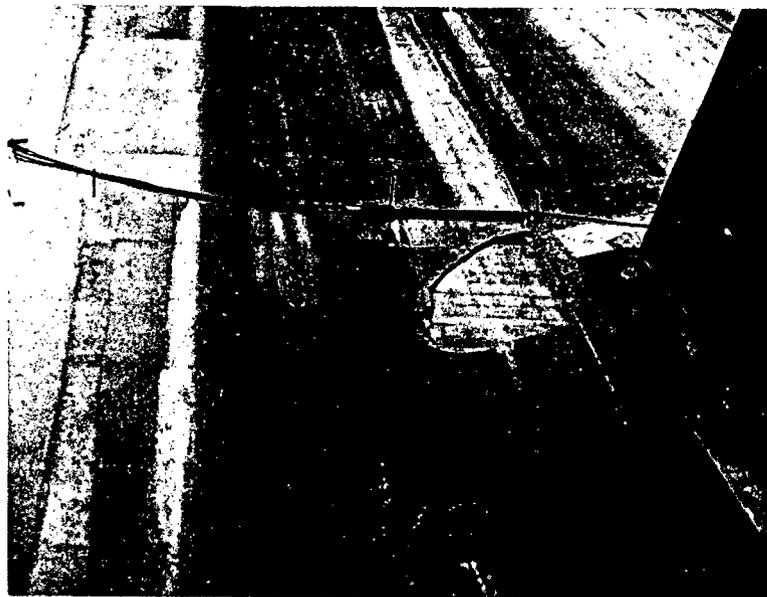
Vista da cavidade preenchida com concreto, vendo-se o rebaixo de 5cm para permitir a aplicação da argamassa epóxica.

O processo de aplicação do concreto sob a forma deu-se de forma análoga às descrições anteriores, deixando-se um rebaixo de 5cm para aplicação da argamassa epóxica. Ver fotos a seguir.

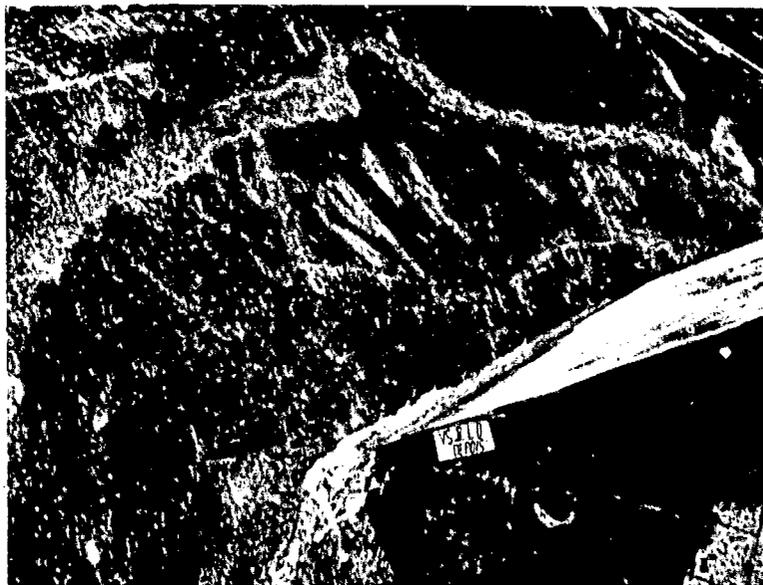
Aspecto final dos reparos com argamassa epóxica.

Terminada essa pintura, todas as ensecadeiras de vedação d'água foram retiradas, ficando o reparo pronto para ser entregue à operação, conforme foto abaixo, que mostra o aspecto dos reparos terminados.

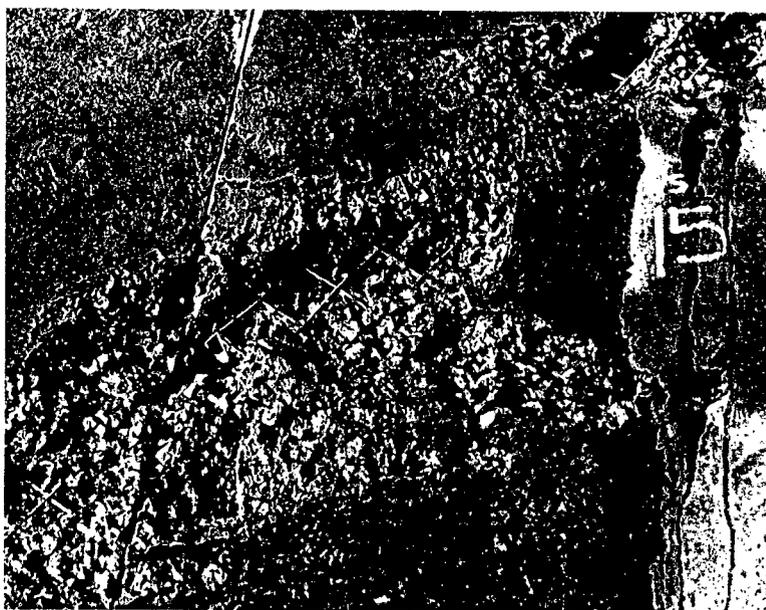
O reparo do VS-15, lado direito, executado no ano de 1978, com o objetivo de se verificar melhor o problema de ancoragem dos reparos com concreto, resultou no que já era esperado, ou seja, os reparos são realmente instáveis por força da própria natureza da cavitação, e não por falta de melhores ancoragens para monolitização das duas partes. Este aspecto pode ser melhor observado na foto abaixo, onde a armadura se encontra exposta, presa ao restante do reparo aderente ao maciço.

Exposição de chumbadores e armadura de pele do reparo executado no ano de 1978.

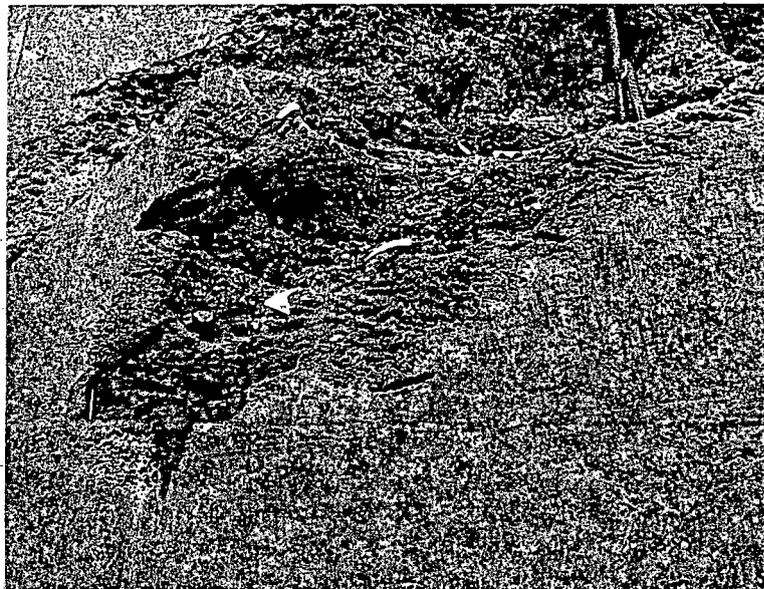
Outra característica bem definida e típica da cavitação sobre os reparos de argamassa epóxica é notada nas fotos da folha seguinte.

Aspecto típico de cavitação sobre a argamassa epóxica.

Diante do exposto, ficou decidido que este ano seria feita apenas uma manutenção somente nos locais de cavitações mais profundas, que pudessem ser preenchidos com concreto comum. Os demais ficariam como estivessem até a obtenção de um futuro programa definitivo de reparos.

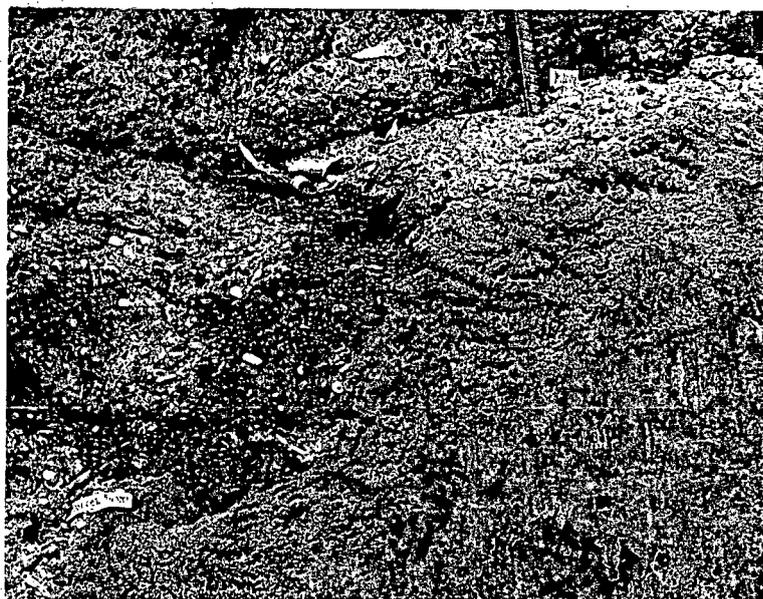
Vista de outro aspecto de cavitação da mesma natureza.

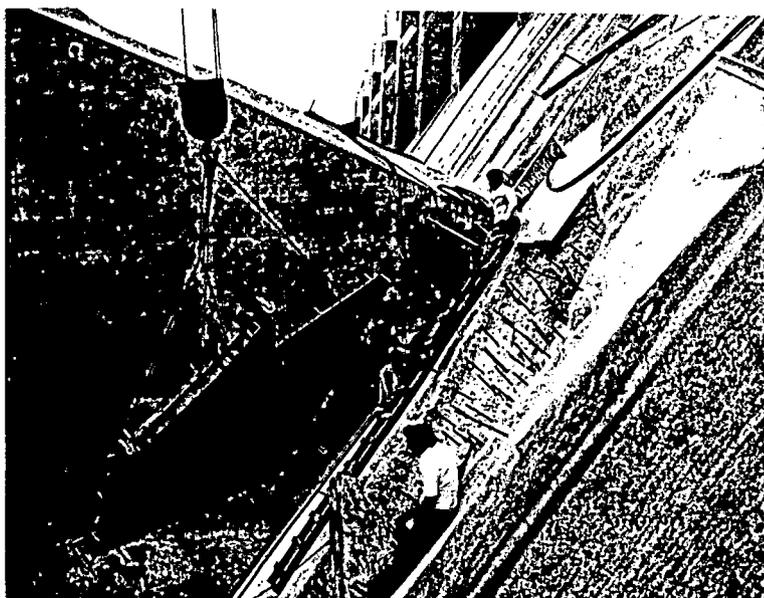
Içamento da chapa para posicionamento no local do reparo.

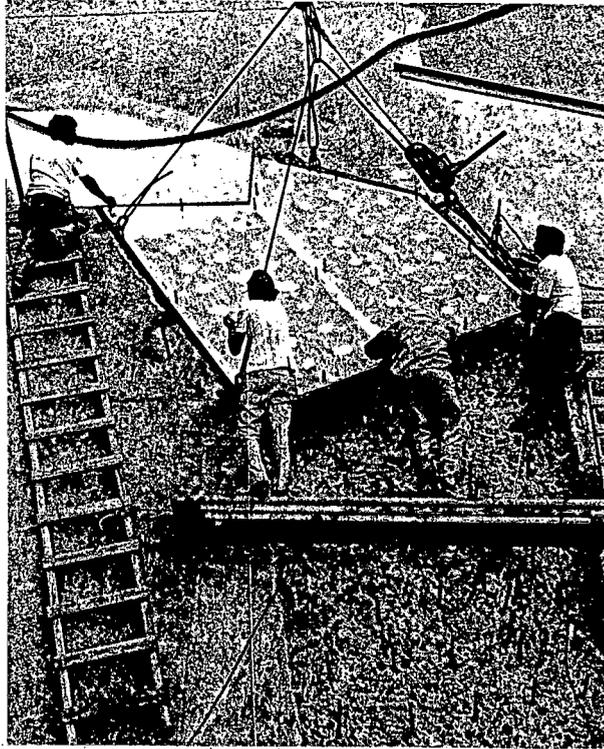
Assentamento da chapa.

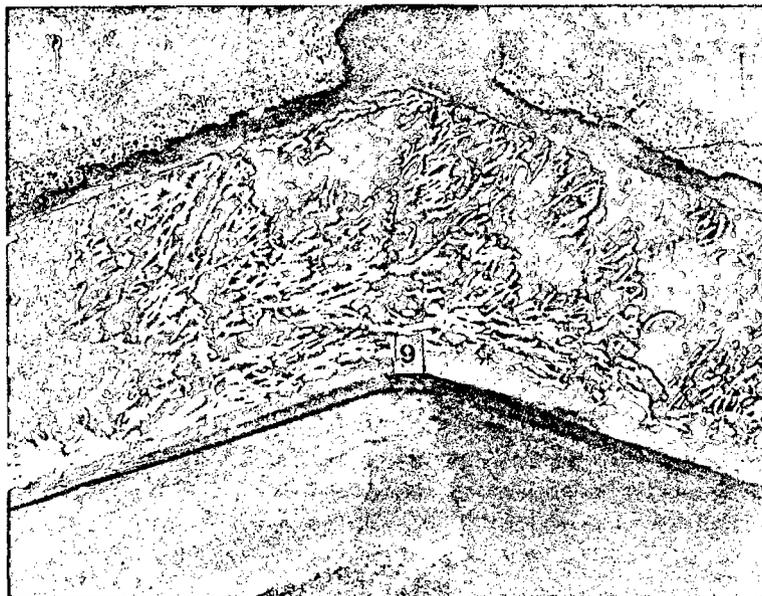
Segmento da chapa acima do dente dissipador já
concluído.

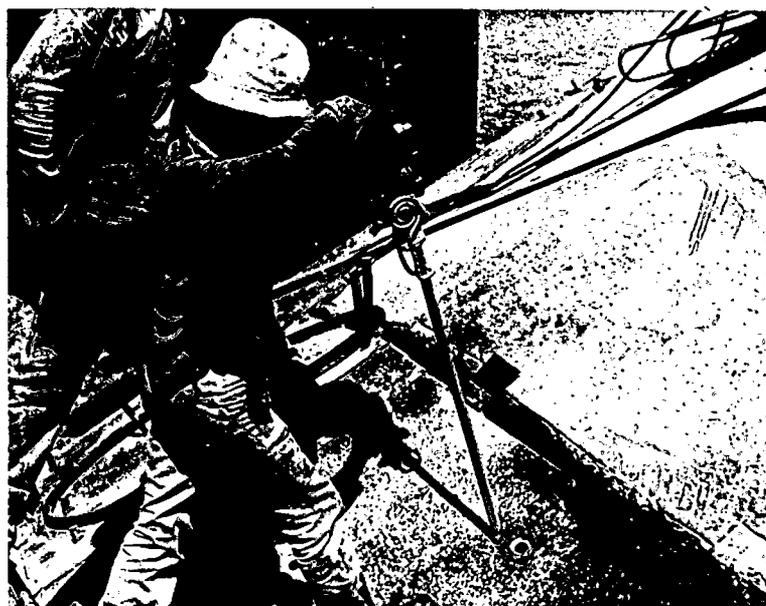
Haste de perfuração do concreto através dos furos da chapa, com 80cm de profundidade, para colocação dos chumbadores de ancoragem.

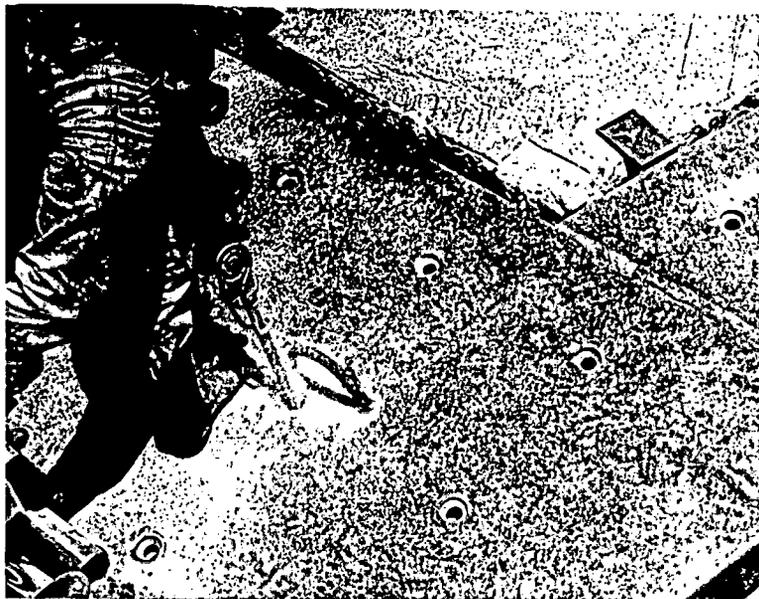
Vista da perfuração em andamento e furos da chapa espaçados de 40cm.

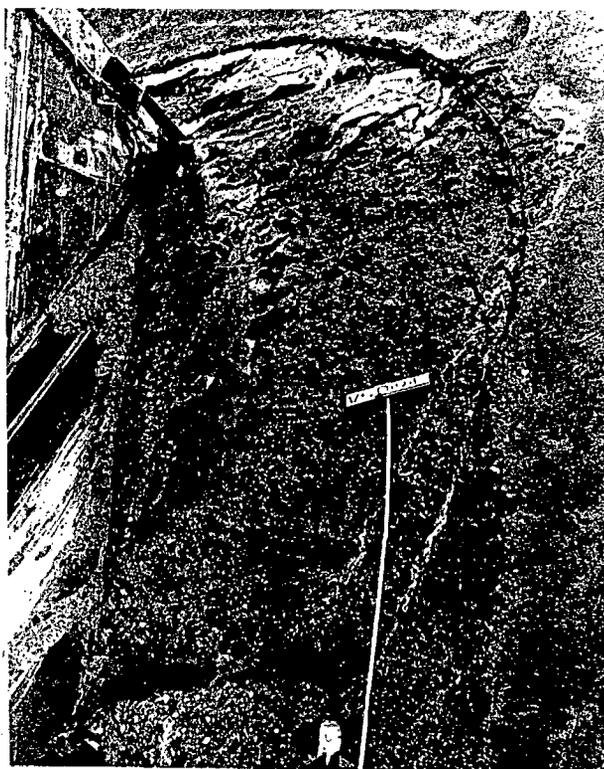
Constatou-se então que a chapa do VS-09 fora arrancada por inteiro, permanecendo apenas os chumbadores de ancoragem no concreto velho, e parte da blindagem do dorso do dente, conforme fotos mostradas a seguir.

Vista do local da chapa arrancada do VS 9,
lado esquerdo.

Concluiu-se que uma possível causa do arrancamento seria o rompimento da ligação por solda entre as duas chapas, e entre os chumbadores e a chapa comum, por fadiga devida à vibração.

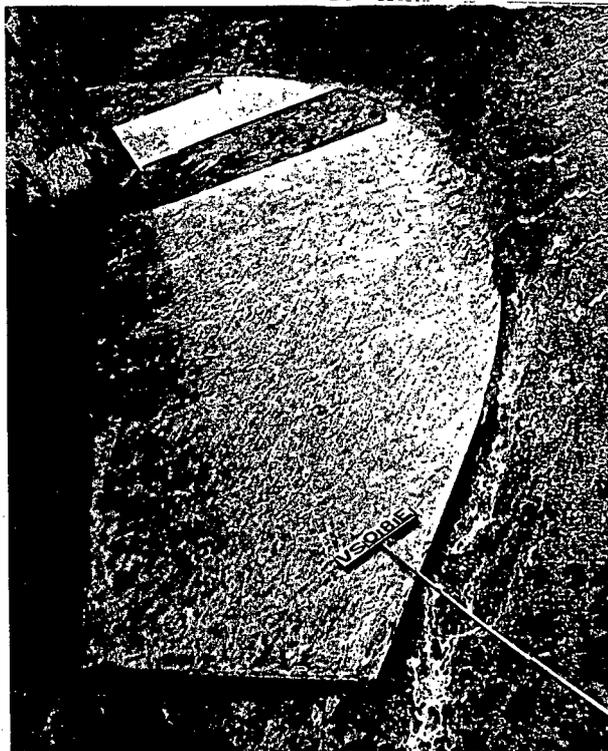
Quanto à chapa do VS-08, observou-se apenas solduras parciais do revestimento com chapa inóx, permanecendo porém a chapa comum em sua totalidade.

Soldura parcial do revestimento com chapa inóx, permanecendo porém, a chapa de aço comum, no VS 8, lado esquerdo do dente dissipador.

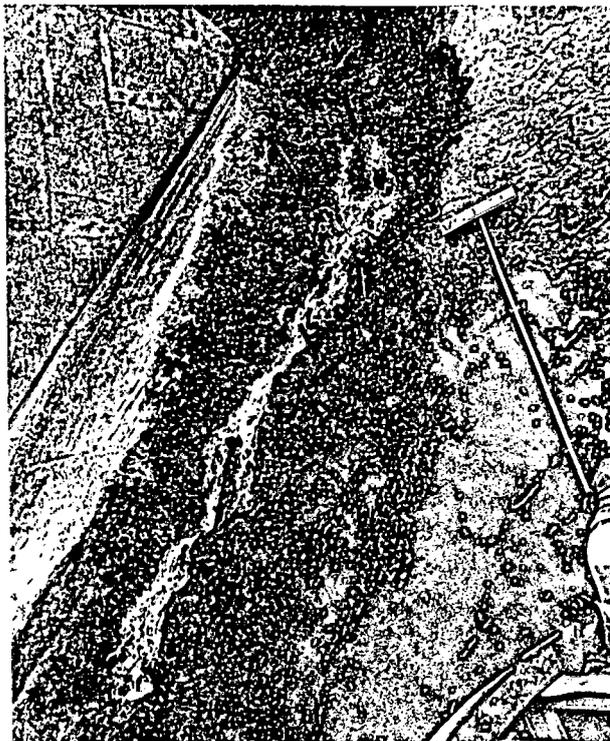
Aspecto da cavidade provocada por erosão
no VS 13, lado esquerdo.

Em virtude da impossibilidade de fechamento de todas as comportas em tempo integral, e do inesperado arrancamento da blindagem do VS-09, decidiu-se executar apenas um enchimento com concreto comum nas erosões mais profundas, de maneira a preservar a estabilidade dos dentes.
